**SCHEDA**  
**CONSISTENZA STATICO-FUNZIONALE**

**DATA:** maggio 2017

SCUOLA: Scuola primaria e secondaria di primo grado – Codice Ares NU000157

COMUNE: Escalaplano, Corso Sardegna n. 259

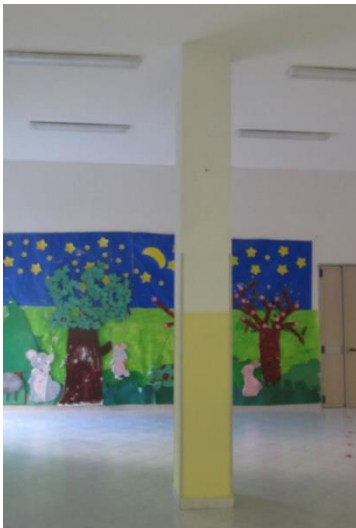
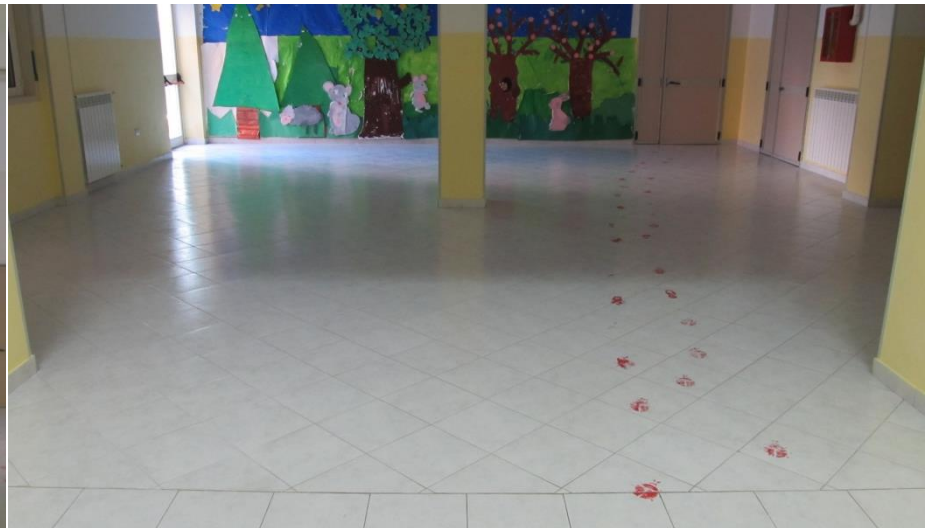
● Foto relative ai pilastri dell'area recentemente ampliata.

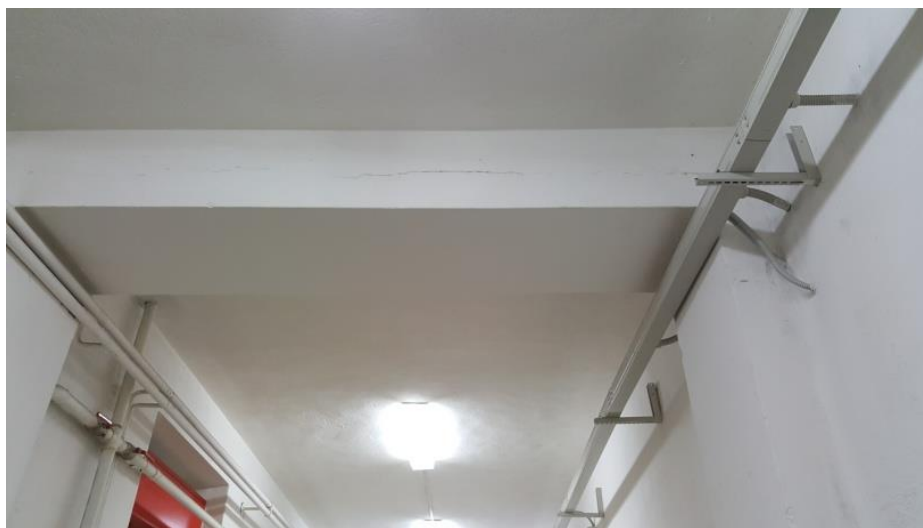
● Foto relativa alle travi del piano terra

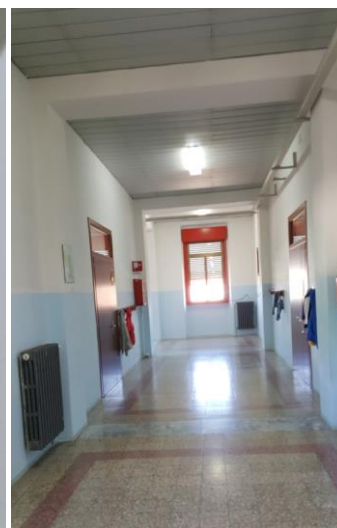
● Foto relativa alle travi del piano primo

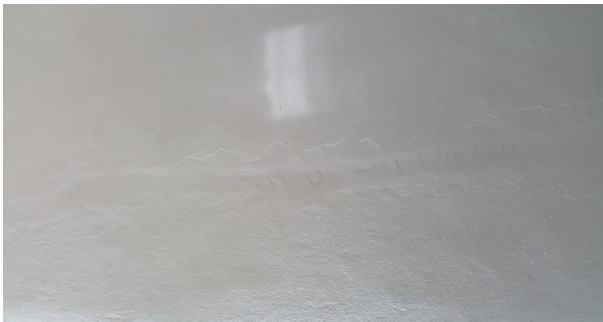
● Foto particolare lesione solaio del piano terra

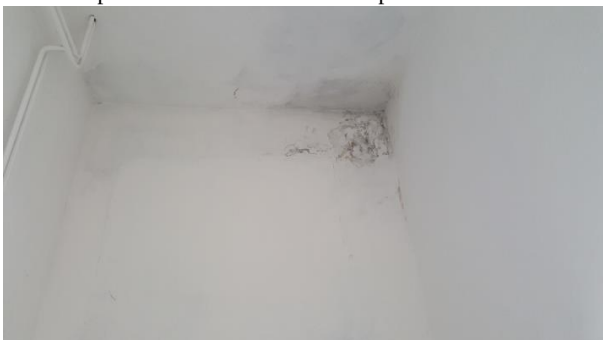
● Foto particolare infiltrazione nel solaio dei bagni al p.t.

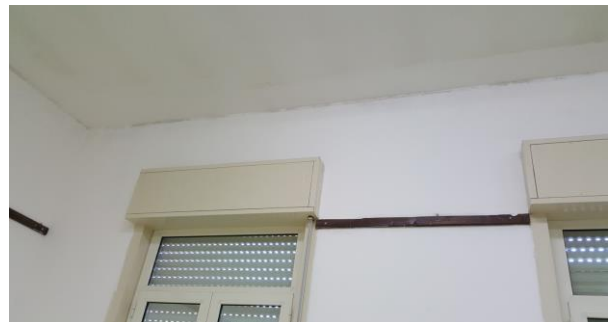
● Foto particolare infiltrazioni solaio del piano terra

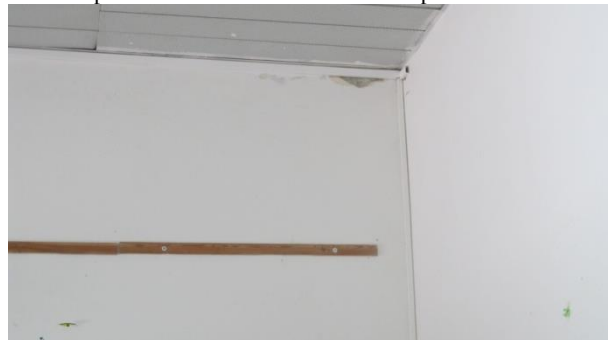
● Foto relativa al solaio del piano primo

- Ristrutturazione e risanamento del cornicione sottogronda lungo tutto il perimetro del fabbricato;
- Ristrutturazione e risanamento del controsoffitto al piano primo;
- Sostituzione integrale del manto di copertura;
- Impermeabilizzazione e coibentazione solaio di copertura;
- Rifacimento della pavimentazione al piano terra per: risolvere problemi di umidità di risalita, passare le nuove canalizzazioni, migliorare l'aspetto estetico e funzionale.
- Sostituzione degli infissi esterni obsoleti, in alluminio anodizzato e a specchiatura semplice. (lato cortile interno)

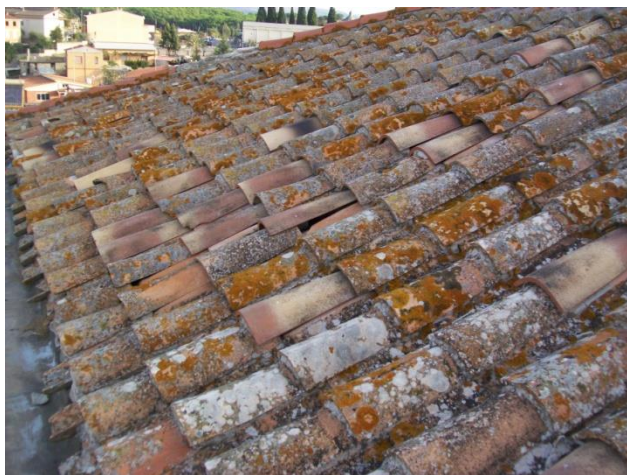
- Buone ☐  
Mediocri ☒  
Da ripristinare ☐  
Da sostituire ☐

Tegole tipo coppo

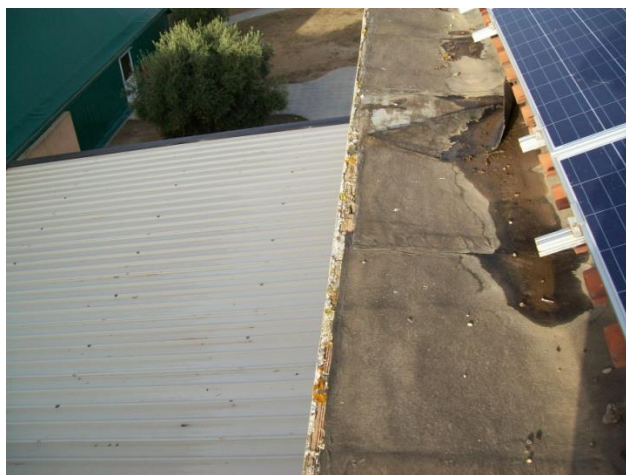
Cornicione danneggiato;

E' presente un distacco del cls nei cornicioni? SI ☒ NO ☐

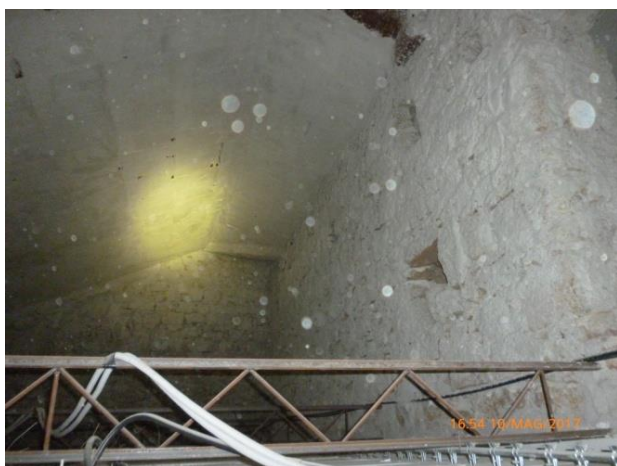
Particolare solaio di copertura vista dal sottotetto

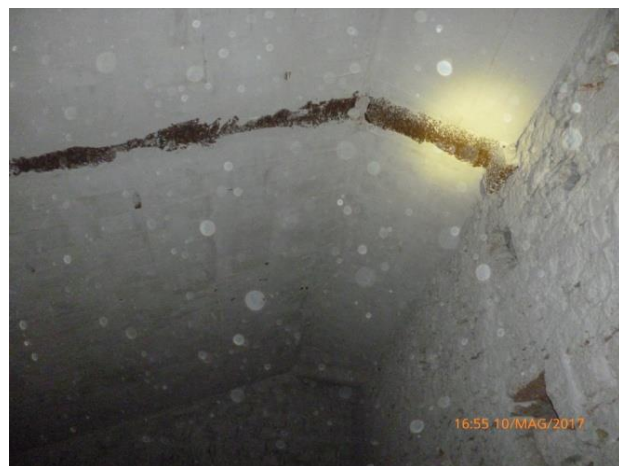
Foto particolare trave acciaio solaio di copertura;

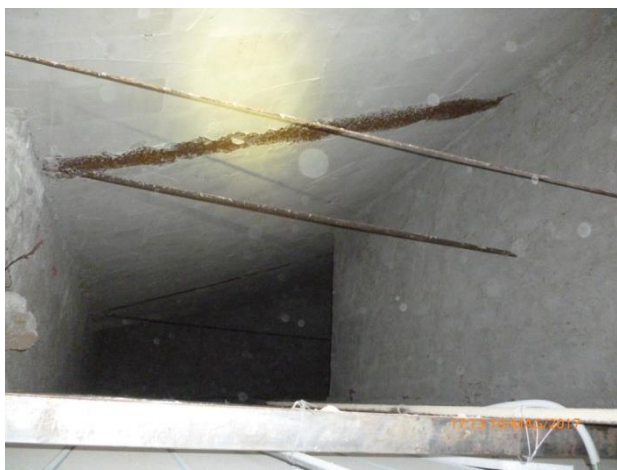
Particolare tiranti nel sottotetto

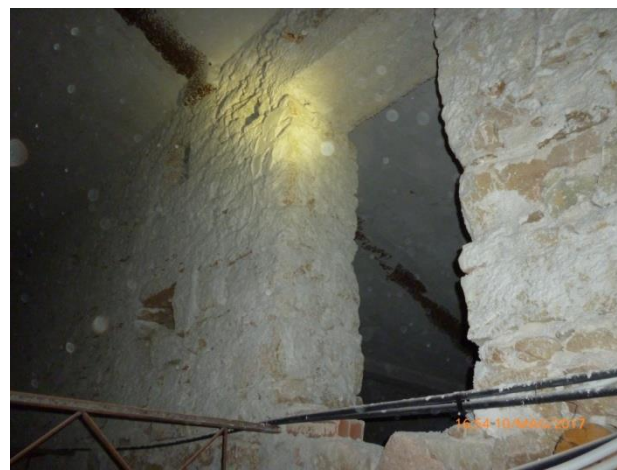
Murature portante sottotetto;

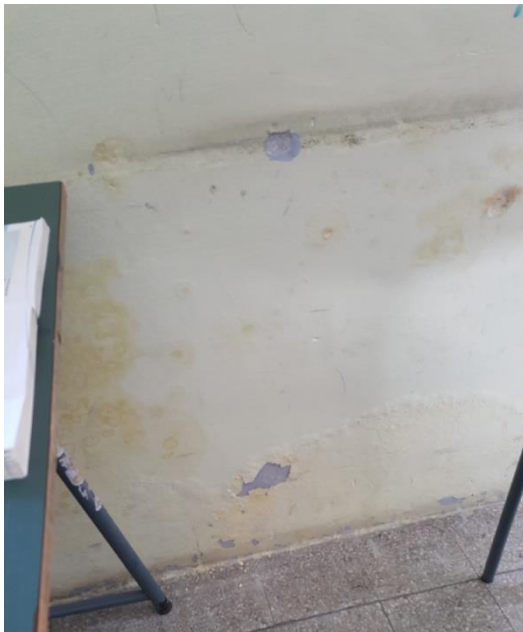
● Foto corrosione da sfregamento sulla parete;

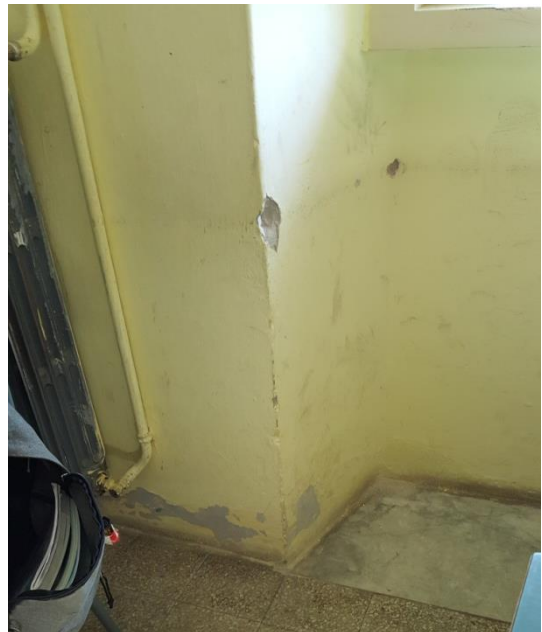
● Foto particolare umidità nella parete;

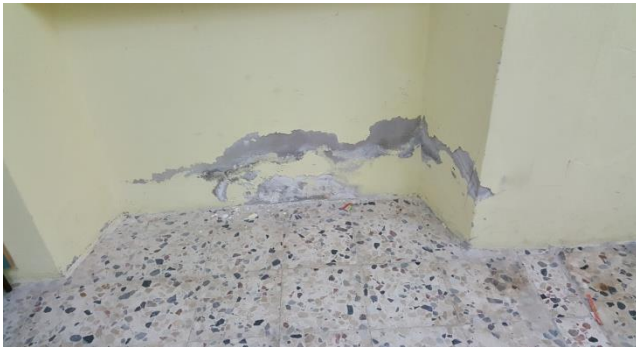
● Foto particolare umidità nella parete;

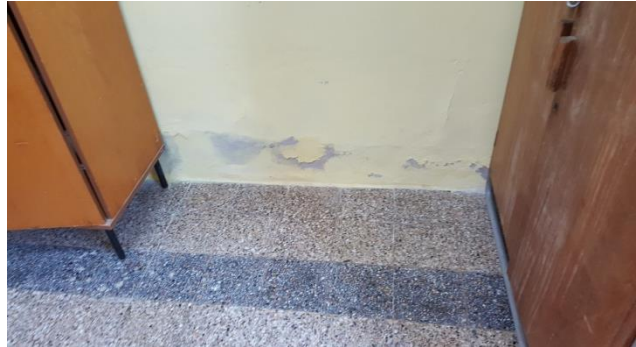
● Foto particolare umidità nella parete;

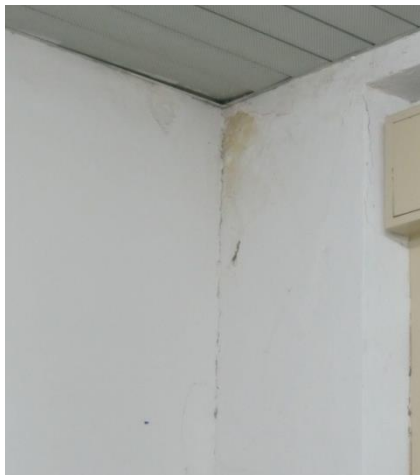
● Foto particolare fessure verticali

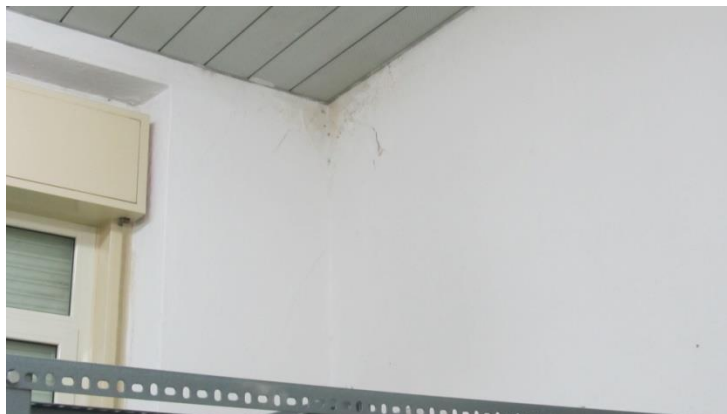
● Foto particolare fessure inclinate

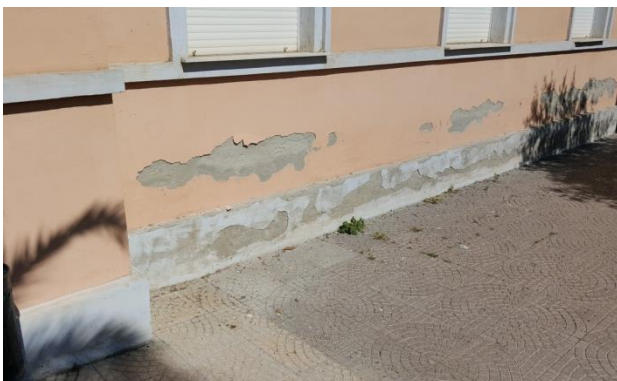
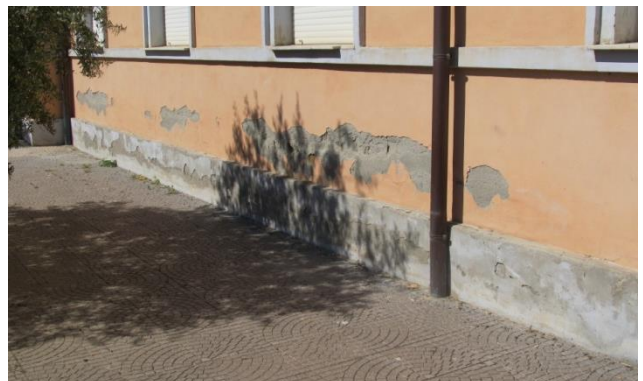
Foto particolare umidità di risalita capillare nel prospetto lato cortile;

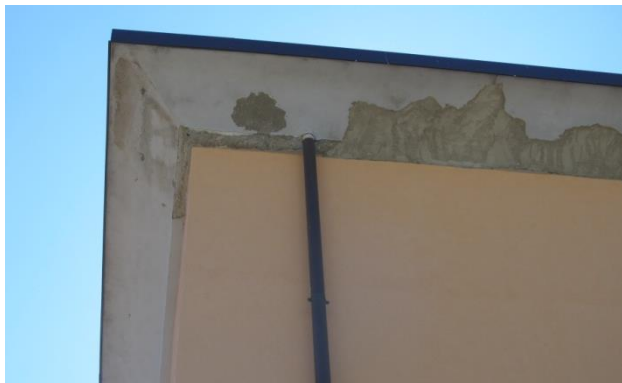
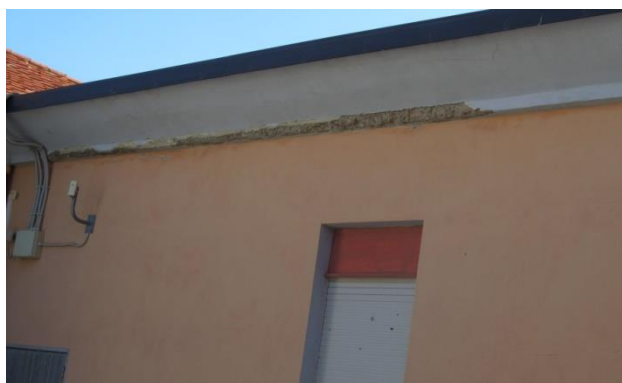
Foto lesioni cornicioni;

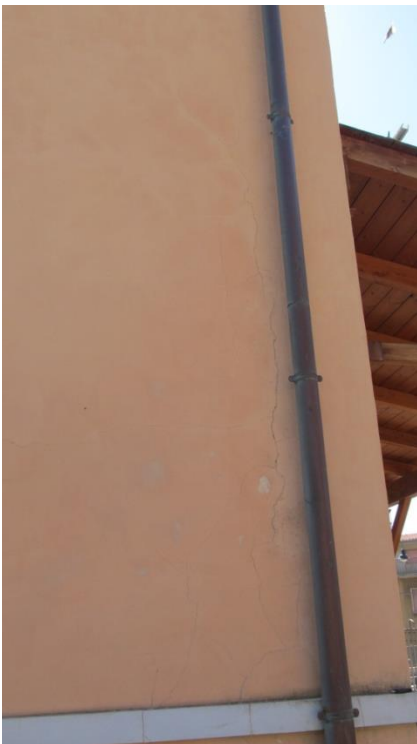
● Foto lesione verticale muratura portante

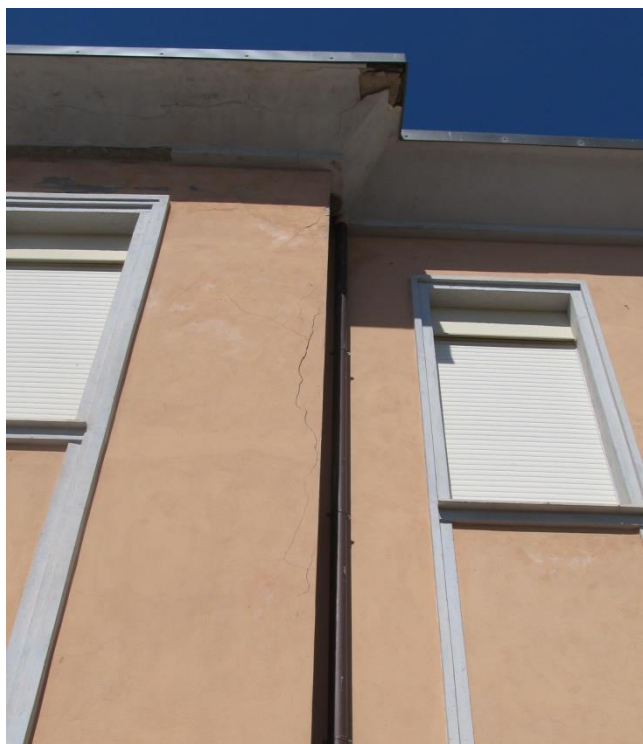
● Foto lesione verticale muratura portante

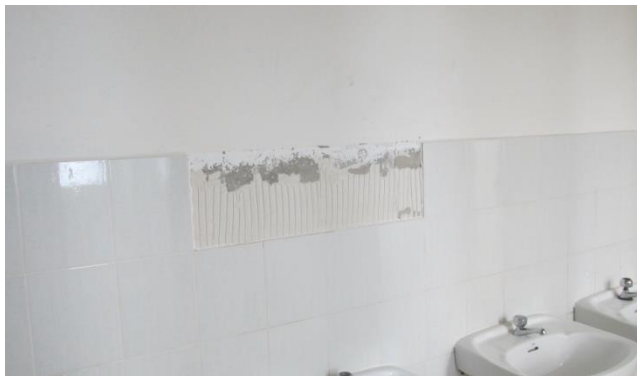
● Foto particolare rivestimento bagni;

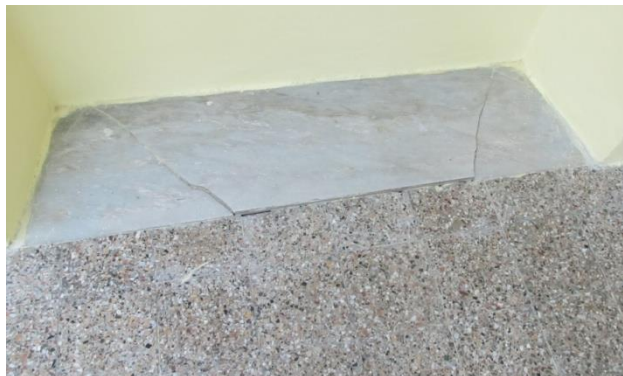
● Foto lastra danneggiata pavimento;

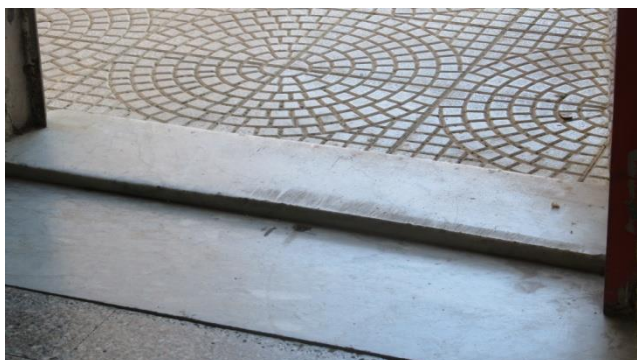
● Foto soglia uscita di sicurezza;

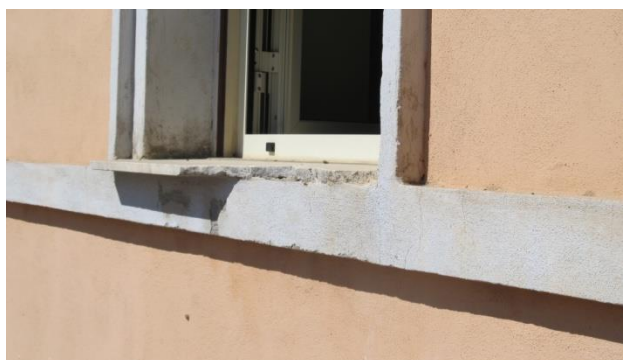
● Foto davanzale danneggiato;
