Comune di Escalaplano

Piano particolareggiato del Centro Storico

ALLEGATO 05.01 SCHEDE UNITA'EDILIZIE ISOLATO 1

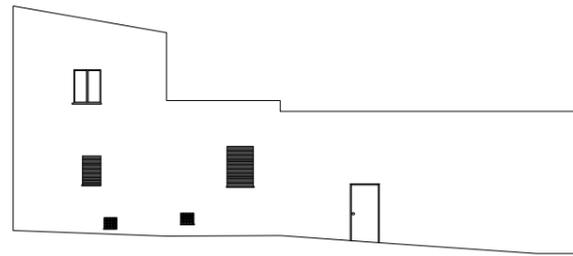
U.E.6

PROFILO
STATO DI FATTO

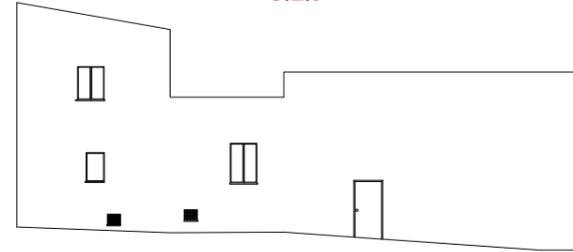
U.E.6

PROFILO
REGOLATORE

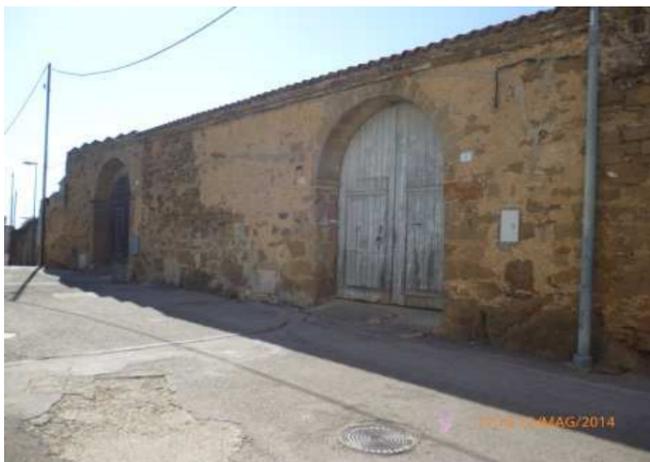
Via Indipendenza - ingresso

STATO DI TRASFORMAZIONE: PARZIALE TRASFORMAZIONE.
Il lotto conserva forma e dimensioni e impianto a corte antistante originarie. Il corpo A ha sostituito l'edificio originario e presenta caratteristiche non compatibili. Di notevole pregio il portale d'accesso al lotto.

CORPO A: Ristrutturazione edilizia. Sostituzione di infissi e avvolgibili con elementi tipologici della tradizione secondo abachi e NTA.
CORPO B: Ristrutturazione edilizia. Sostituzione di infissi secondo quanto previsto negli abachi e nelle NTA.
CORPO C: Restauro e risanamento conservativo.
CORPO D: Manutenzione ordinaria e straordinaria.
CORPO E: Ristrutturazione edilizia con sostituzione della copertura con tetto a falde e manto in coppi secondo abachi e NTA.

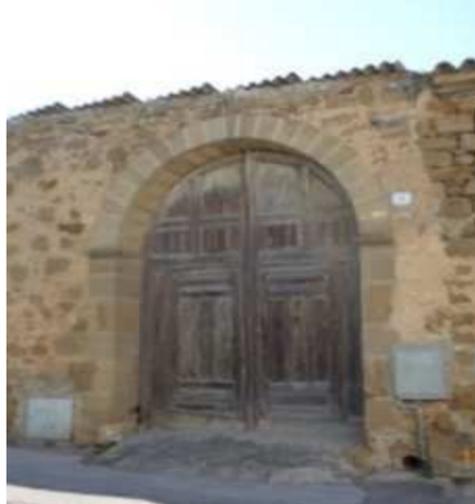
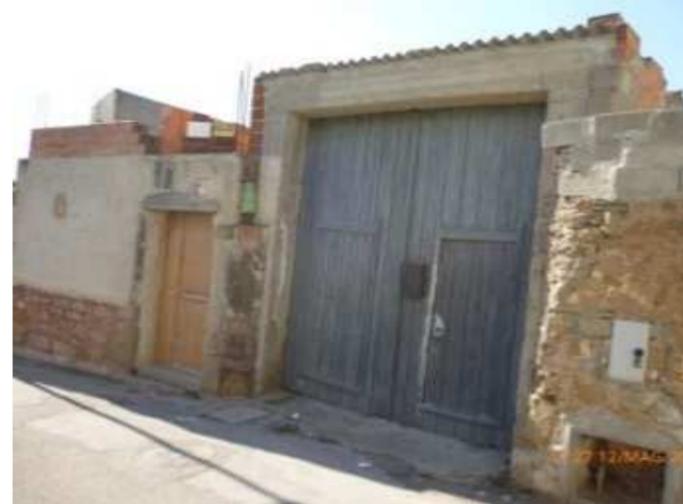
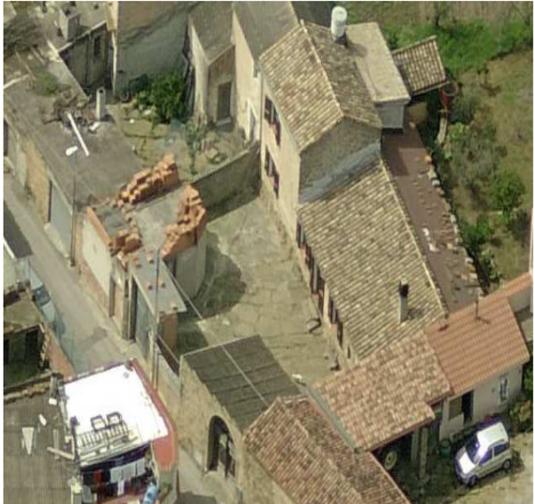
Via Indipendenza - ingressi

ACCESSO AL LOTTO: Portale in legno	TIPO DI RECINZIONE: Muratura in pietra	SPAZI APERTI: Cortile	ELEMENTI INCONGRUI: Eternit portali, zoccolatura muro recinzione
--	--	---------------------------------	--

Catasto storico	Catasto attuale
Stato di fatto	Stato di progetto
<p>STATO DI TRASFORMAZIONE: PARZIALE TRASFORMAZIONE. Il lotto deriva dal frazionamento di un maggior mappale, e conserva l'impianto originario della corte antistante. L'edificio conserva in parte i caratteri tradizionali.</p>

INTERVENTI PREVISTI:
 CORPO A: Manutenzione ordinaria e straordinaria.
 CORPO B: Manutenzione straordinaria. Rifacimento del tetto a falde e manto di copertura in coppi secondo abachi e NTA.
 CORPO C: Manutenzione ordinaria. Rifacimento dei rivestimenti secondo abachi e NTA.
 CORPO D: Manutenzione ordinaria e straordinaria.
 CORPO E/F: Restauro e risanamento conservativo. Demolizione delle coperture in eternit dei portali d'ingresso e ricostruzione delle stesse a doppia falda e manto di copertura in coppi. Salvaguardia dei portoni. Eliminazione elementi incongrui.
 Restauro e risanamento conservativo paramento murario esterno.

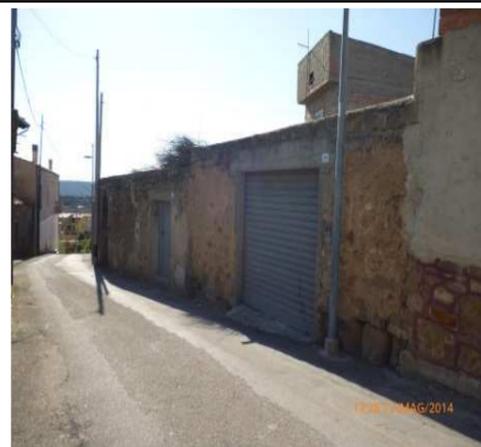
Via Indipendenza - ingresso

TIPOLOGIA EDILIZIA: Casa a corte antistante alterata dalle costruzioni successive	EPOCA DI COSTRUZIONE: Prima del 1920	STATO DI CONSERVAZIONE: Mediocre	SUCC. INTERVENTI E MODIFICHE Corpo C D di epoca recente Frazionamento del lotto
ACCESSO AL LOTTO: Porta in acciaio	TIPO DI RECINZIONE: Pietra	SPAZI APERTI: Cortile	ELEMENTI INCONGRUI: Copertura in eternit

STATO DI TRASFORMAZIONE: PARZIALE TRASFORMAZIONE.
Il lotto deriva dal frazionamento di un maggior mappale, e conserva l'impianto originario della corte antistante. L'edificio conserva in parte i caratteri tradizionali.

INTERVENTI PREVISTI:
CORPO A: Restauro e risanamento conservativo. Sostituzione della copertura in eternit con tetto a falde e manto di copertura in coppi.
CORPO B: Manutenzione straordinaria. Sostituzione di infissi secondo abachi e NTA. Sostituzione copertura in eternit con tetto a falde e manto di copertura in coppi.
CORPO C: Ristrutturazione edilizia. Rifacimento del tetto a falde e manto di copertura in coppi. Sostituzione infissi secondo abachi e NTA.
CORPO D: Ristrutturazione edilizia. Sostituzione serranda in metallo con portone secondo abachi, sostituzione soletta piana con tetto a falde e manto di copertura in coppi secondo abachi e NTA.

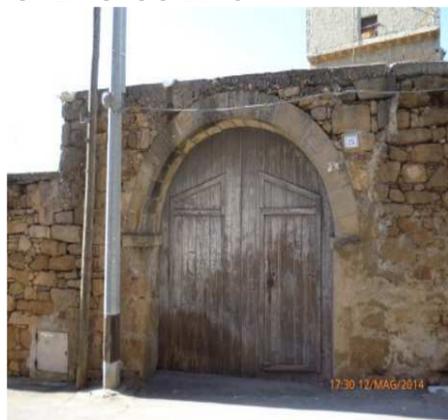
Via Indipendenza - ingresso

TIPOLOGIA EDILIZIA: Casa a corte antistante	EPOCA DI COSTRUZIONE: Prima 1920	STATO DI CONSERVAZIONE: Mediocre Corpo B fortemente degradato	SUCC. INTERVENTI E MODIFICHE Corpo C D di successiva edificazione
---	--	--	---

ACCESSO AL LOTTO: Portone in legno	TIPO DI RECINZIONE: Muratura in pietra	SPAZI APERTI: Cortile	ELEMENTI INCONGRUI: Copertura in coverib
--	--	---------------------------------	--

STATO DI TRASFORMAZIONE: CONSERVAZIONE. Il lotto deriva dal frazionamento di un maggior mappale e conserva l'impianto originario della corte antistante. L'edificio conserva i caratteri tradizionali.

CORPO A: Restauro e risanamento conservativo. Sostituzione copertura in lastre tipo coverib con tetto a falde e manto di copertura in coppi.
CORPO B: Restauro e risanamento conservativo secondo abachi e NTA.
CORPO C: Restauro e risanamento conservativo del portone tradizionale in legno e dell'arco in pietra.
CORPO D: Restauro e risanamento conservativo con sostituzione soletta piana con tetto a doppia falda e manto di copertura in coppi.
Restauro e risanamento conservativo paramento murario.

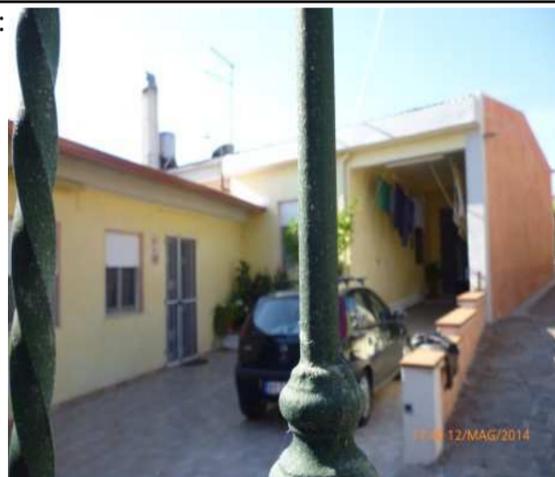
Via Indipendenza - vista interno

STATO DI TRASFORMAZIONE: TOTALE TRASFORMAZIONE. Il lotto deriva dal frazionamento di un maggior mappale e conserva in parte l'impianto originario della corte antistante. L'edificio è stato sostituito in epoca recente e non conserva i caratteri tradizionali.

CORPO A: Ristrutturazione edilizia. Sostituzione di copertura con lastre in eternit con tetto a falde e manto di copertura in coppi. Sostituzione infissi secondo abachi e NTA.
CORPO B: Ristrutturazione edilizia. Sostituzione soletta piana con tetto a falde e manto di copertura in coppi secondo abachi e NTA.
CORPO C: Ristrutturazione edilizia. Sostituzione soletta piana con tetto a falde e manto di copertura in coppi. Sostituzione infissi secondo abachi e NTA.

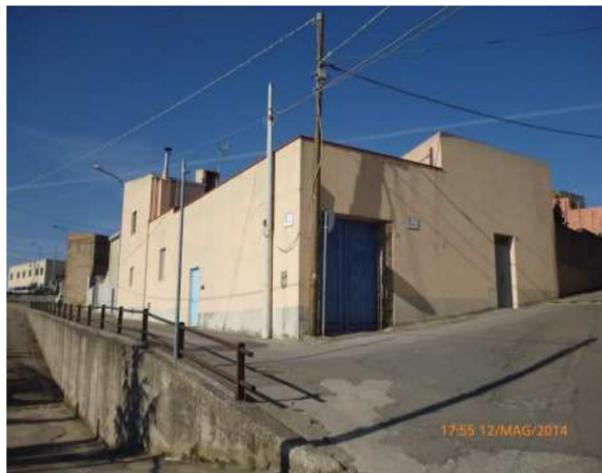
Via Indipendenza - ingressi

STATO DI TRASFORMAZIONE: TOTALE TRASFORMAZIONE. Il lotto deriva dal accorpamento di più mappali e conserva in parte l'impianto originario della corte antistante. L'edificio è stato sostituito in epoca recente e non conserva i caratteri tradizionali.

CORPO A: Ristrutturazione edilizia. Sostituzione della copertura in eternit con tetto a falde e manto di copertura in coppi secondo abachi e NTA.

Sostituzione infissi secondo abachi e NTA.

CORPO B: Ristrutturazione edilizia. Sostituzione copertura in eternit con copertura a falda con coppi secondo abachi e NTA.

CORPO C/D: Ristrutturazione edilizia. Sostituzione soletta piana con tetto a falde e manto di copertura in coppi secondo abachi e NTA.

Restauro e risanamento conservativo del portone tradizionale in legno.

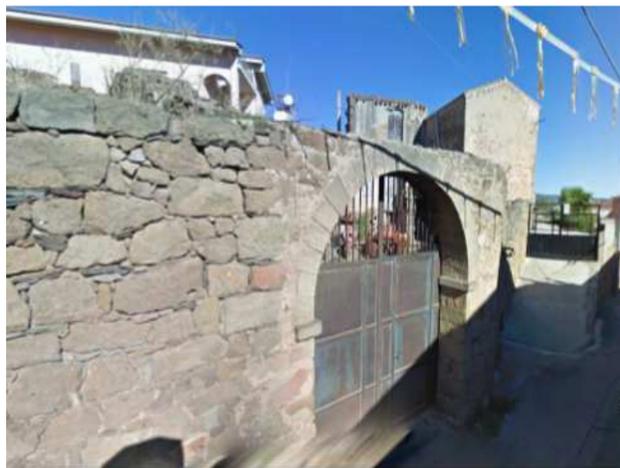
Via Indipendenza - ingresso

STATO DI TRASFORMAZIONE: CONSERVAZIONE. Il lotto deriva dall'unione di due mappali e conserva l'impianto originario della corte antistante. L'edificio conserva i caratteri tradizionali.

CORPO A: Manutenzione straordinaria. Rifacimento tetto a falde e manto di copertura in coppi secondo abachi e NTA.

CORPO B: Manutenzione straordinaria. Struttura portante, copertura a falde e manto di copertura in coppi secondo abachi e NTA.
Restauro e risanamento conservativo dell'arco in pietra.
