Comune di Escalaplano

### Piano particolareggiato del Centro Storico

ALLEGATO 05.05 SCHEDE UNITA'EDILIZIE ISOLATO 5

# COMPARTO A: ISOLATO 5

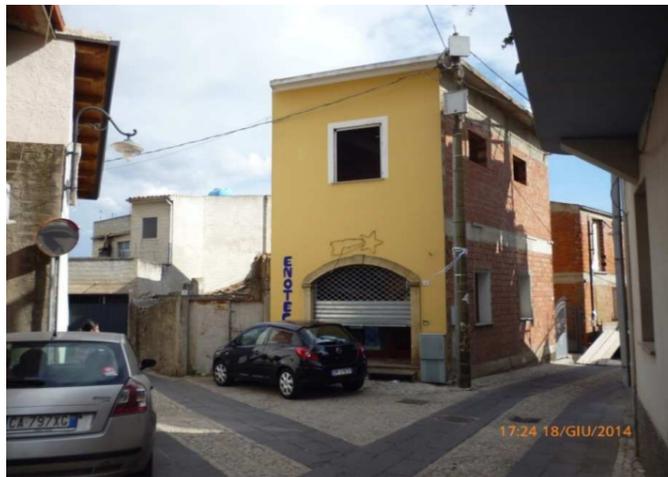
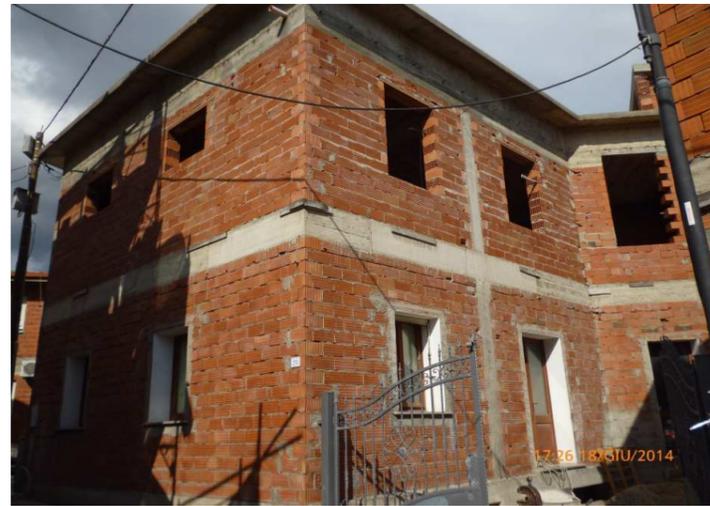
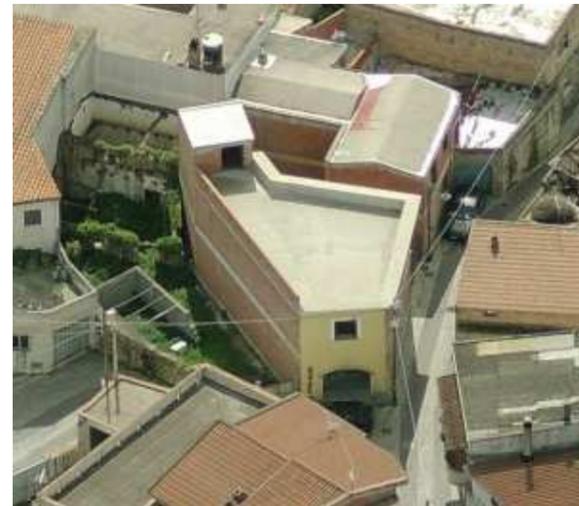
**PROFILI FOTOGRAFICI:**

<b>TIPOLOGIA EDILIZIA:</b> Edilizia di sostituzione	<b>EPOCA DI COSTRUZIONE:</b> Dopo 1970	<b>STATO DI CONSERVAZIONE:</b> Buono	<b>SUCC. INTERVENTI E MODIFICHE</b>
<b>ACCESSO AL LOTTO:</b> Cancello in ferro	<b>TIPO DI RECINZIONE:</b> Nessuno	<b>SPAZI APERTI:</b> Cortile

**STATO DI TRASFORMAZIONE: TOTALE TRASFORMAZIONE** - Il lotto deriva dal frazionamento di un mappale di maggiore dimensione e con impianto a corte antistante. Allo stato attuale presenta dei corpi di fabbrica di recente realizzazione.

CORPO A: Ristrutturazione edilizia. Completamento degli intonaci e del rivestimento, infissi, eliminazione elementi incongrui, secondo abachi e NTA.  
Rimozione serranada in ferro.

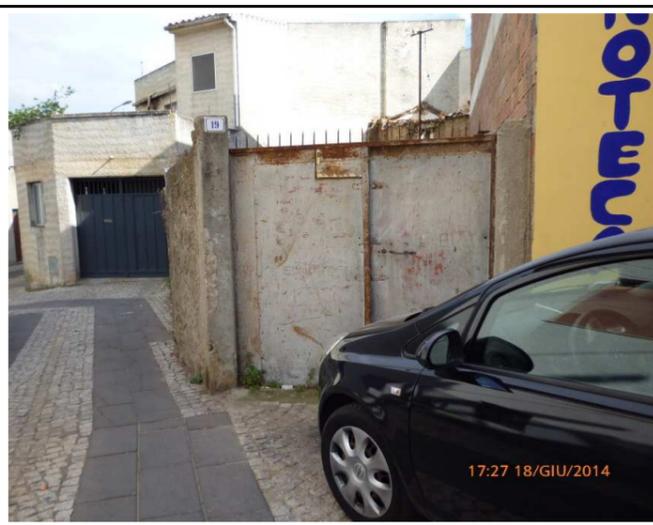
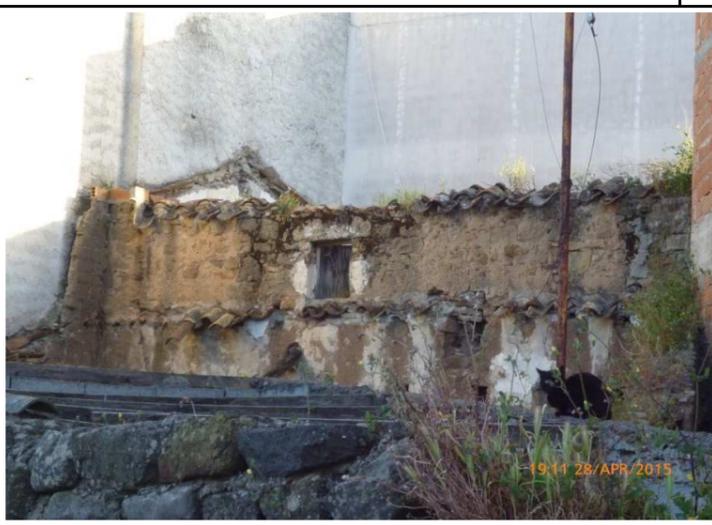
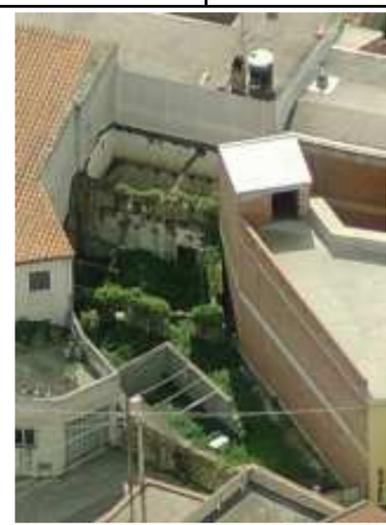
**PROFILI FOTOGRAFICI:**

<b>TIPOLOGIA EDILIZIA:</b> Casa a corte antistante		<b>EPOCA DI COSTRUZIONE:</b> Prima del 1920		<b>STATO DI CONSERVAZIONE:</b> Scarso		<b>SUCC. INTERVENTI E MODIFICHE</b>	
<b>ACCESSO AL LOTTO:</b> Cancello in ferro		<b>TIPO DI RECINZIONE:</b> Pietra		<b>SPAZI APERTI:</b> Cortile		<b>ELEMENTI INCONGRUI:</b> Nessuno	
CORPO	DEST. USO	LIVELLI F.T.	TIPOLOGIA COPERT.	CARATT. STRUTT.	FINITURE	INFISSI	ELEM. PREGIO
A	Residenziale	2 F.T. h 2,40 m	Nessuna	Muratura in pietra	Intonaco e rivestimento	Nessuno	Paramento murario

**STATO DI TRASFORMAZIONE: CONSERVAZIONE-** Il lotto conserva la dimensione e l'impianto a corte antistante originario. Allo stato attuale l'edificio risulta in stato di degrado.

**INTERVENTI PREVISTI:**  
CORPO A: Restauro e risanamento conservativo. Realizzazione del tetto a doppia falda e manto di copertura in coppi, struttura di copertura, infissi, intonaco, rivestimenti secondo abachi e NTA.  
Sostituzione cancello in ferro con portone secondo abachi e NTA.  
Demolizione muri in blocchi di cls, ricostruzione secondo abachi e NTA.

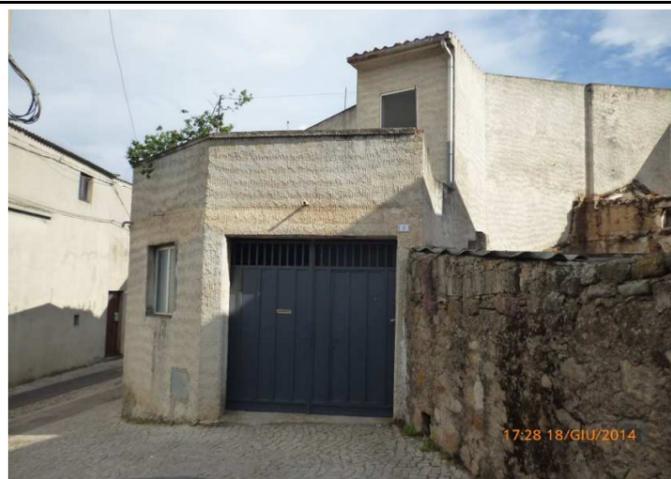
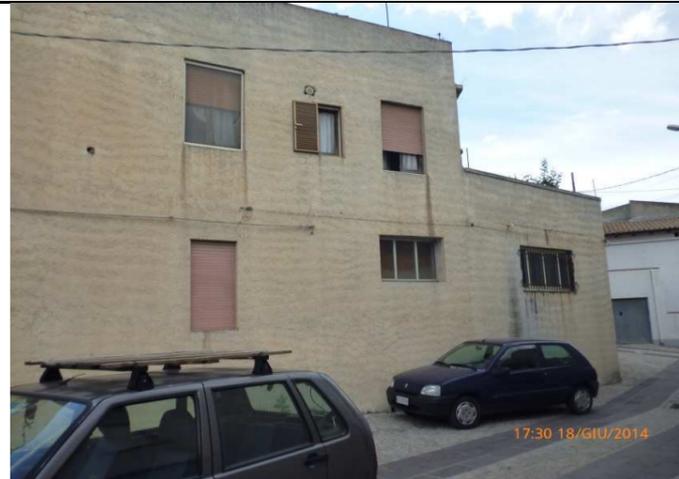
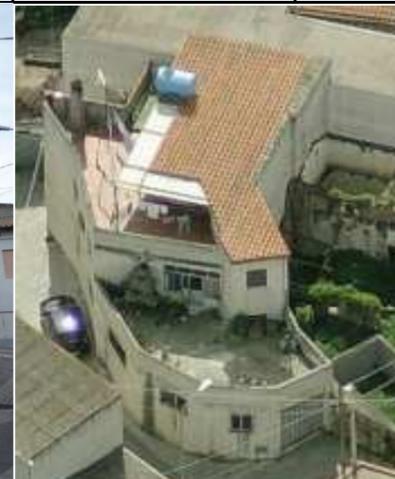
**PROFILI FOTOGRAFICI:**

TIPOLOGIA EDILIZIA: Casa in linea      EPOCA DI COSTRUZIONE: Dopo 1970      STATO DI CONSERVAZIONE: Mediocre      SUCC. INTERVENTI E MODIFICHE

STATO DI TRASFORMAZIONE: TOTALE TRASFORMAZIONE- Il lotto conserva la dimensione originaria ma ha subito delle irreversibili modifiche all'impianto a corte antistante. Allo stato attuale l'edificio ha saturato la corte e non presenta caratteristiche tipiche tradizionali.

CORPO A: Ristrutturazione edilizia. Sostituzione infissi e avvolgibili in pvc, rivestimenti, secondo abachi e NTA.

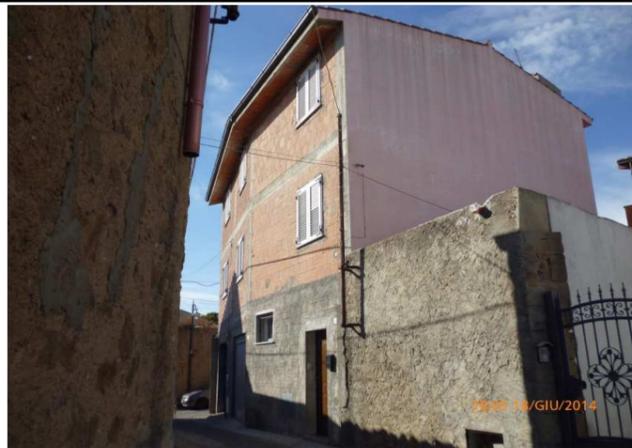
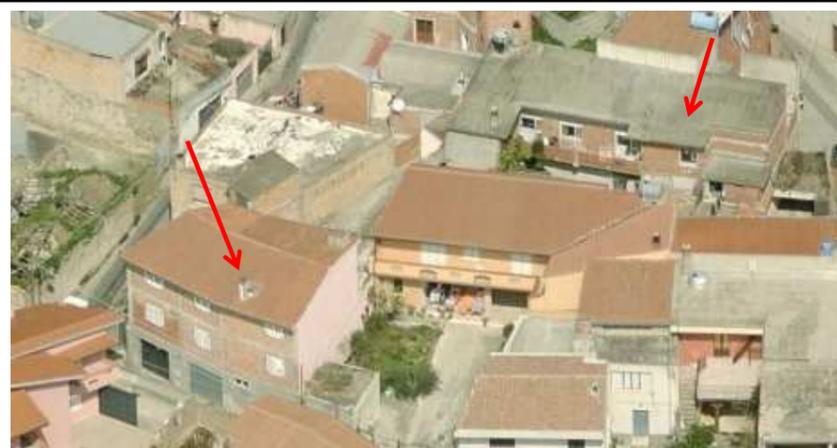
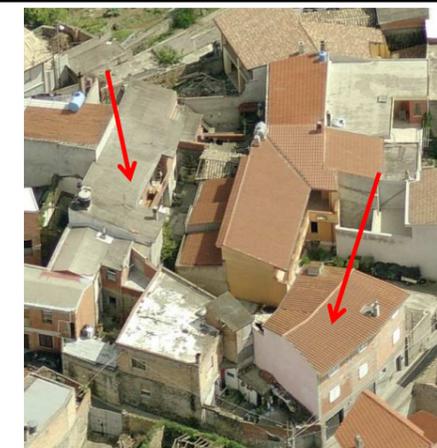
**PROFILI FOTOGRAFICI:**

<b>TIPOLOGIA EDILIZIA:</b> Edilizia di sostituzione	<b>EPOCA DI COSTRUZIONE:</b> Dopo 1970 Corpo C impianto originario	<b>STATO DI CONSERVAZIONE:</b> Buono	<b>SUCC. INTERVENTI E MODIFICHE</b>
--	--	---	-------------------------------------

**STATO DI TRASFORMAZIONE: TOTALE TRASFORMAZIONE-** Il lotto conserva la dimensione originaria ma ha subito delle irreversibili modifiche all'impianto a corte antistante. Allo stato attuale l'edificio originario (corpoA) è stato sostituito di recente, mentre il corpo B risulta di nuova edificazione, entrambi non coerenti con il contesto.

CORPO A: Ristrutturazione edilizia. Realizzazione di tetto a falde e manto di copertura in coppi. Sostituzione infissi secondo abachi e NTA. Completamento intonaci e rivestimenti secondo abachi e NTA.  
CORPO B: Ristrutturazione edilizia. Sostituzione infissi secondo abachi e NTA. Completamento intonaci e rivestimenti secondo abachi e NTA.  
CORPO C: Restauro e risanamento conservativo.

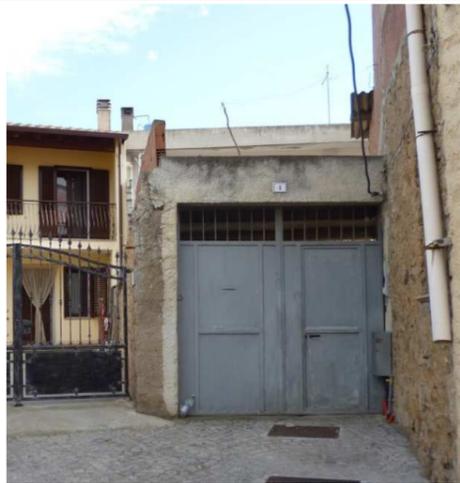
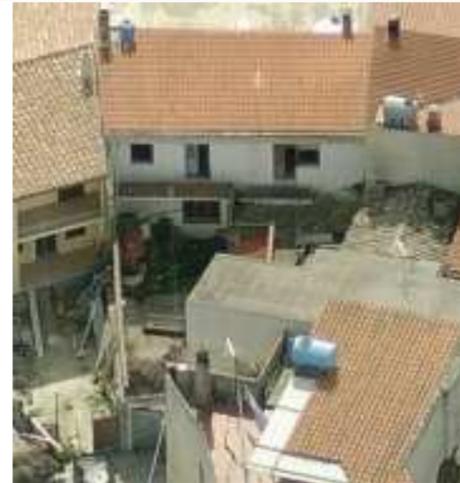
**PROFILI FOTOGRAFICI:**

<b>TIPOLOGIA EDILIZIA:</b> Casa a corte antistante alterata	<b>EPOCA DI COSTRUZIONE:</b> Tra 1920-1959	<b>STATO DI CONSERVAZIONE:</b> Discreta	<b>SUCC. INTERVENTI E MODIFICHE</b> Corpo B-C
--	---	--	--

**STATO DI TRASFORMAZIONE: TOTALE TRASFORMAZIONE-** Il lotto conserva la dimensione e l'impianto a corte antistante. Allo stato attuale l'edificio originario (corpoA) ha subito delle modifiche reversibili mentre i corpi B e C risultano di recente edificazione.

**INTERVENTI PREVISTI:**  
 CORPO A: Manutenzione straordinaria secondo abachi e NTA.  
 CORPO B: Ristrutturazione edilizia. Copertura a falde con coppi secondo abachi e NTA.  
 CORPO C: Ristrutturazione edilizia. Copertura a falde con coppi secondo abachi e NTA.

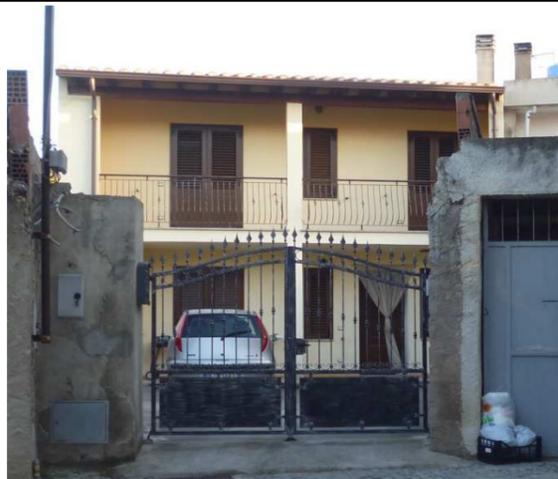
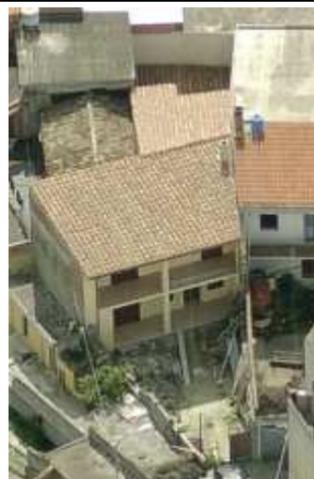
**PROFILI FOTOGRAFICI:**

**TIPOLOGIA EDILIZIA:** Edilizia di sostituzione      **EPOCA DI COSTRUZIONE:** Dopo 1970      **STATO DI CONSERVAZIONE:** Buono      **SUCC. INTERVENTI E MODIFICHE**

**STATO DI TRASFORMAZIONE: TOTALE TRASFORMAZIONE-** Il lotto non conserva la dimensione originaria. Allo stato attuale l'edificio di nuova costruzione, mantiene l'impianto a corte antistante.

CORPO A: Manutenzione ordinaria.  
CORPO B: Ristrutturazione edilizia. Intonaci, rivestimenti secondo abachi e NTA.  
Eliminazione elementi incongrui secondo abachi e NTA.

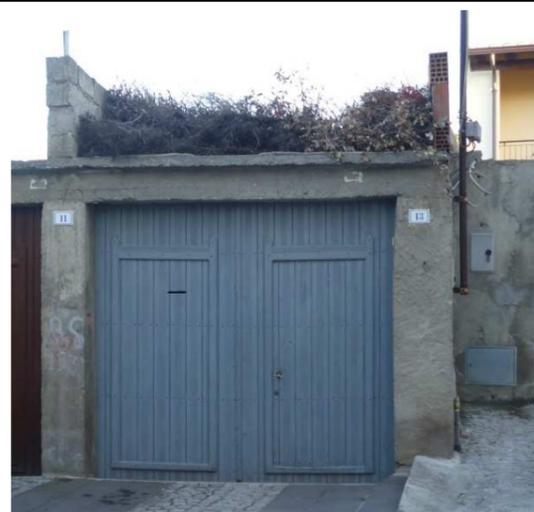
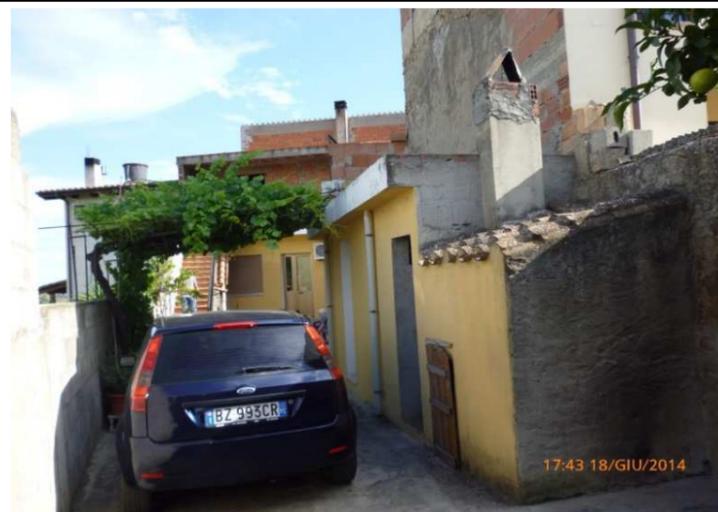
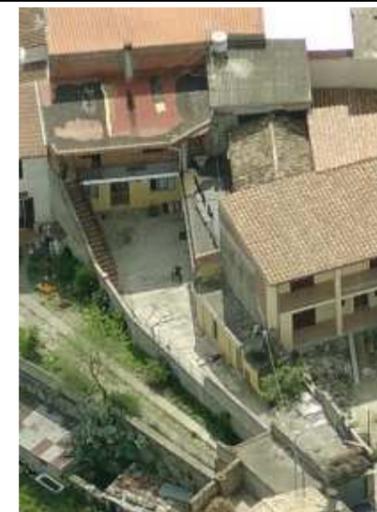
**PROFILI FOTOGRAFICI:**

**TIPOLOGIA EDILIZIA:** Casa a corte antistante alterata  
**EPOCA DI COSTRUZIONE:** Tra 1959-1970  
**STATO DI CONSERVAZIONE:** Buono  
**SUCC. INTERVENTI E MODIFICHE**

**STATO DI TRASFORMAZIONE: TOTALE TRASFORMAZIONE-** Il lotto deriva dal frazionamento di un mappale di maggiori dimensioni. L'impianto a corte antistante risulta coerente con il contesto.

**CORPO A:** Ristrutturazione edilizia. Realizzazione di tetto a falde e manto di copertura in coppi. Sostituzione infissi secondo abachi e NTA. Completamento intonaci e rivestimenti secondo abachi e NTA.  
**CORPO B:** Ristrutturazione edilizia. Realizzazione di tetto a falde e manto di copertura in coppi. Sostituzione infissi secondo abachi e NTA.  
**CORPO C:** Ristrutturazione edilizia. Rifacimento copertura a falde e manto di copertura in coppi secondo abachi e NTA.  
**CORPO D:** Manutenzione straordinaria secondo abachi e NTA.  
**CORPO E:** Ristrutturazione edilizia. Rifacimento copertura tetto a falde e manto in coppi secondo abachi e NTA. Completamento rivestimenti. Eliminazione elementi incongrui secondo abachi e NTA.

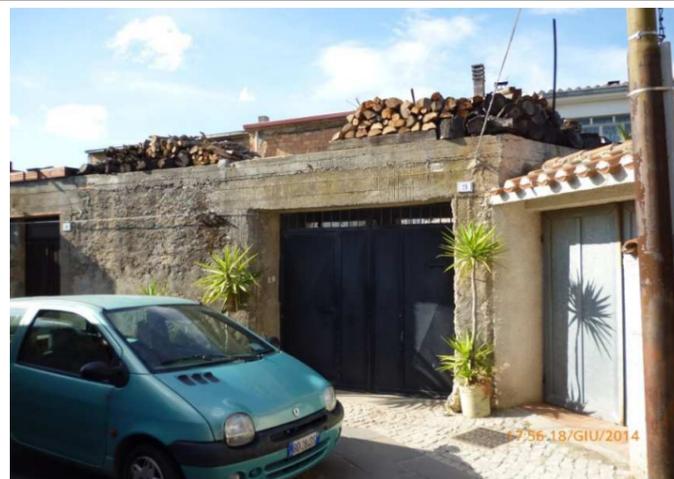
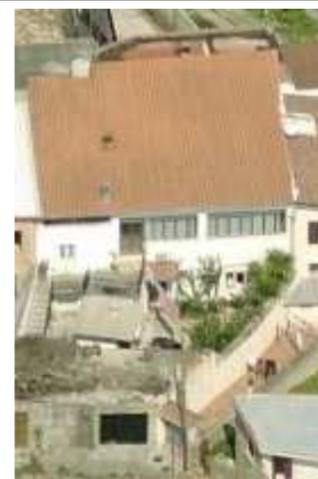
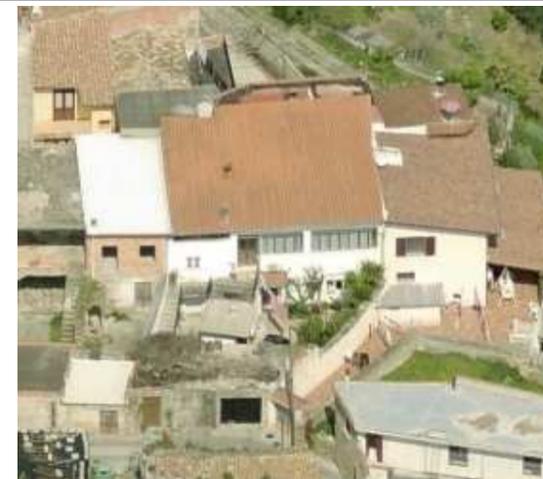
**PROFILI FOTOGRAFICI:**

<b>TIPOLOGIA EDILIZIA:</b> Edilizia di sostituzione	<b>EPOCA DI COSTRUZIONE:</b> Dopo 1970	<b>STATO DI CONSERVAZIONE:</b> Buono	<b>SUCC. INTERVENTI E MODIFICHE</b> Corpo C-D di recente costruzione
--	---	---	---

STATO DI TRASFORMAZIONE: TOTALE TRASFORMAZIONE- Il lotto deriva dall'unione di due unità con impianto a corte antistante. Allo stato attuale l'edificio è di recente edificazione e conserva la corte

CORPO A: Ristrutturazione edilizia. Sostituzione infissi secondo abachi e NTA.  
CORPO B: Ristrutturazione edilizia. Copertura a falde con coppi, infissi, secondo abachi e NTA.  
CORPO C: Ristrutturazione edilizia. Copertura a falde e manto in coppi, intonaco, rivestimento secondo abachi e NTA.  
Eliminazione elementi incongrui secondo abachi.

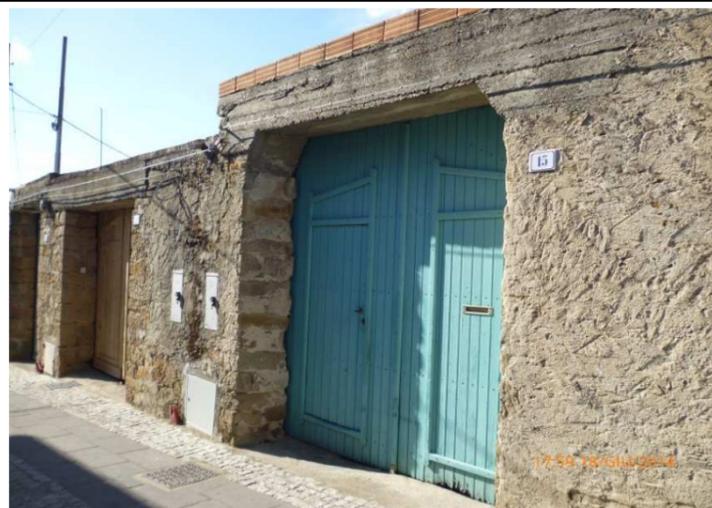
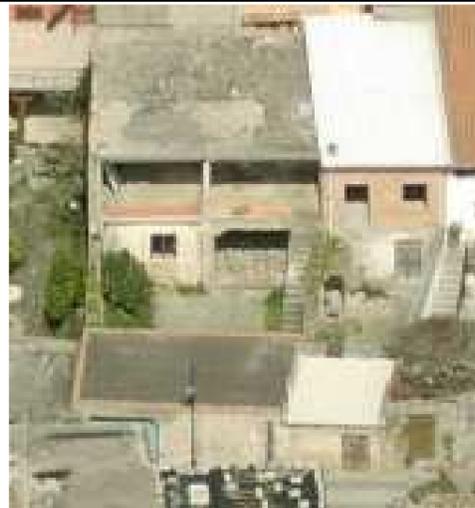
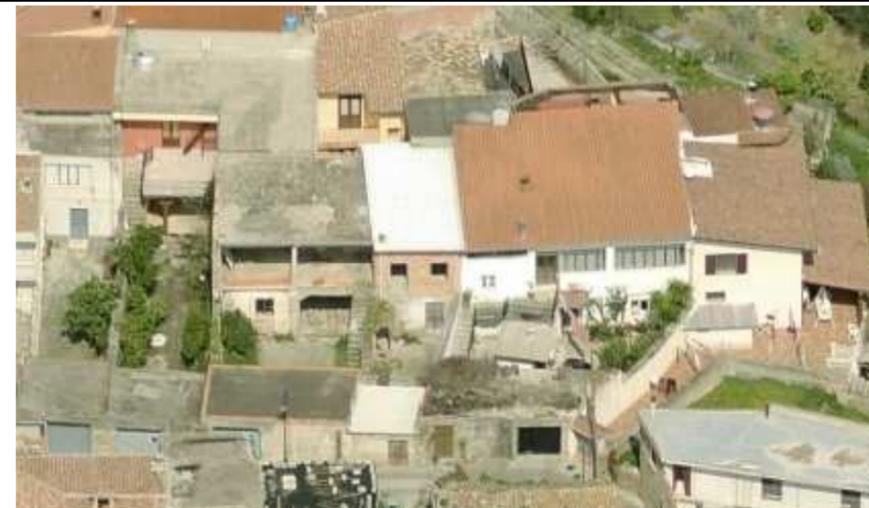
**PROFILI FOTOGRAFICI:**

**TIPOLOGIA EDILIZIA:** Edilizia di sostituzione      **EPOCA DI COSTRUZIONE:** Dopo 1970      **STATO DI CONSERVAZIONE:** In costruzione      **SUCC. INTERVENTI E MODIFICHE**

**STATO DI TRASFORMAZIONE: TOTALE TRASFORMAZIONE-** Il lotto deriva dall'unione di tre unità con impianto a corte antistante. Allo stato attuale l'edificio è in costruzione e conserva la corte

CORPO A: Ristrutturazione edilizia. Copertura a falde con coppi, infissi, intonaci e rivestimenti secondo abachi e NTA.  
CORPO B: Ristrutturazione edilizia. Copertura a falde con coppi, infissi, intonaci e rivestimenti secondo abachi e NTA.  
CORPO C: Ristrutturazione edilizia. Copertura a falde con coppi, infissi, intonaci, rivestimenti secondo abachi e NTA.  
CORPO D: Ristrutturazione edilizia. Realizzazione di tetto a falde e manto di copertura in coppi, intonaco, rivestimento secondo abachi e NTA.  
Eliminazione elementi incongrui secondo abachi.

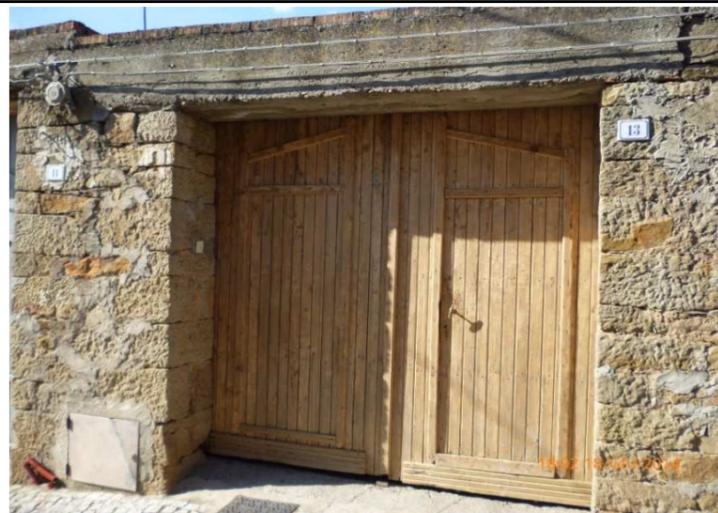
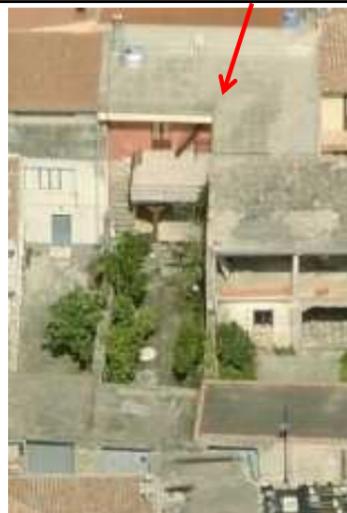
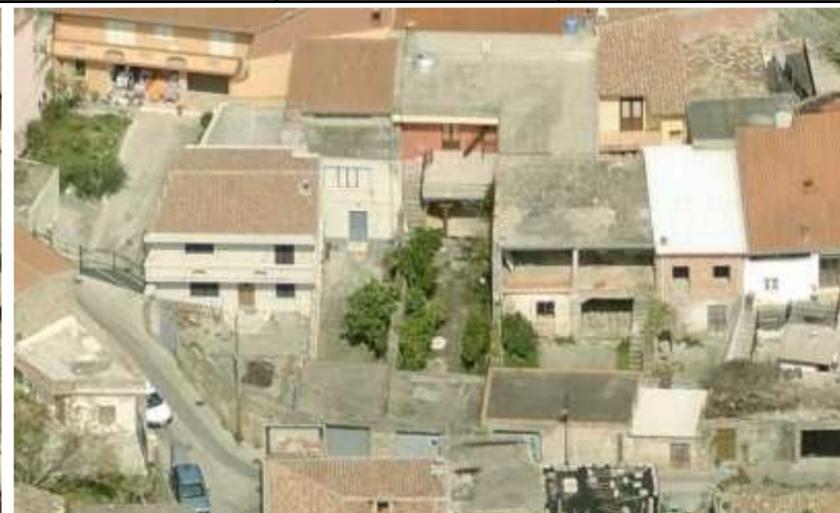
**PROFILI FOTOGRAFICI:**

<b>TIPOLOGIA EDILIZIA:</b> Edilizia di sostituzione	<b>EPOCA DI COSTRUZIONE:</b> Dopo 1970	<b>STATO DI CONSERVAZIONE:</b> Discreto	<b>SUCC. INTERVENTI E MODIFICHE</b> Corpo C-B di recente edificazione
--	---	--	--

STATO DI TRASFORMAZIONE: TOTALE TRASFORMAZIONE- Il lotto deriva dal frazionamento di un'unità con corte antistante. L'edificio risulta di nuova edificazione con elementi incoerenti, pur

CORPO A: Ristrutturazione edilizia. Copertura a falde con coppi, secondo abachi e NTA.  
CORPO B: Ristrutturazione edilizia. Copertura a falde con coppi, infissi, secondo abachi e NTA.  
CORPO C: Ristrutturazione edilizia. Copertura a falde con coppi, intonaci, rivestimenti, secondo abachi e NTA.  
Restauro conservativo del portone in legno secondo gli abachi.

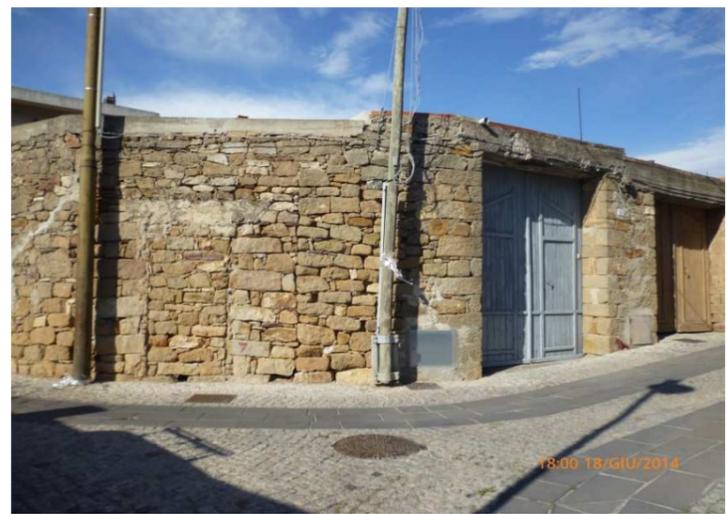
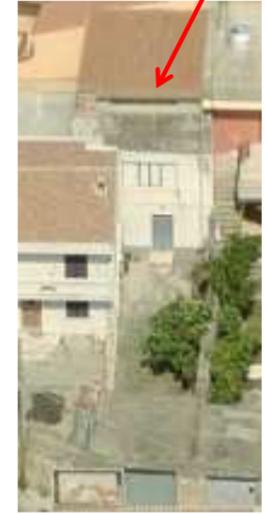
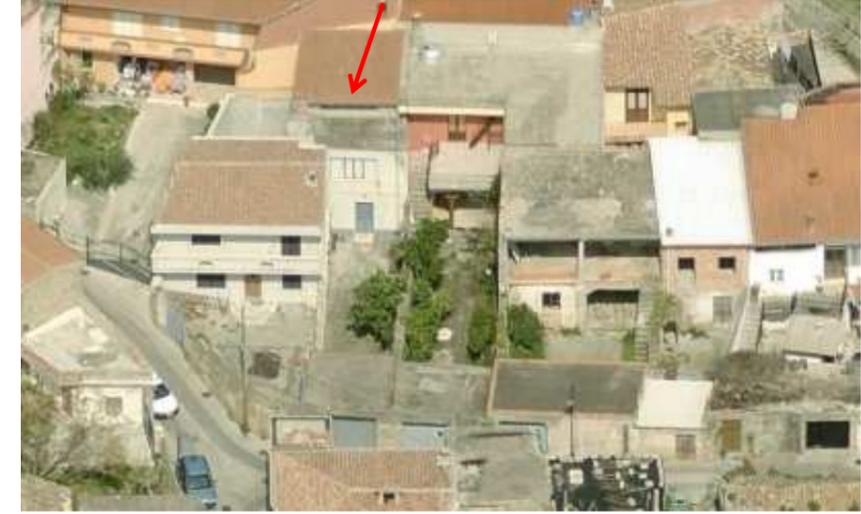
**PROFILI FOTOGRAFICI:**

<b>TIPOLOGIA EDILIZIA:</b> Edilizia di sostituzione	<b>EPOCA DI COSTRUZIONE:</b> Tra 1959-1970	<b>STATO DI CONSERVAZIONE:</b> Mediocre	<b>SUCC. INTERVENTI E MODIFICHE</b> Realizzazione corpo B
--	---	--	--

**STATO DI TRASFORMAZIONE: TOTALE TRASFORMAZIONE-** Il lotto deriva dal frazionamento di un'unità con corte antistante. L'edificio risulta di nuova edificazione con elementi incoerenti, pur

**INTERVENTI PREVISTI:**  
 CORPO A: Ristrutturazione edilizia. Realizzazione di tetto a falde e manto di copertura in coppi secondo abachi e NTA.  
 CORPO B: Ristrutturazione edilizia. Realizzazione del tetto a falde del portale e manto di copertura in coppi secondo abachi e NTA.  
 Restauro conservativo del portone in legno secondo gli abachi.

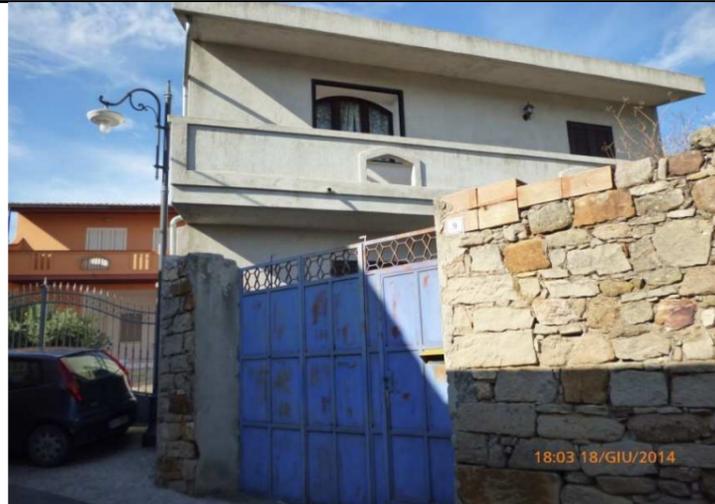
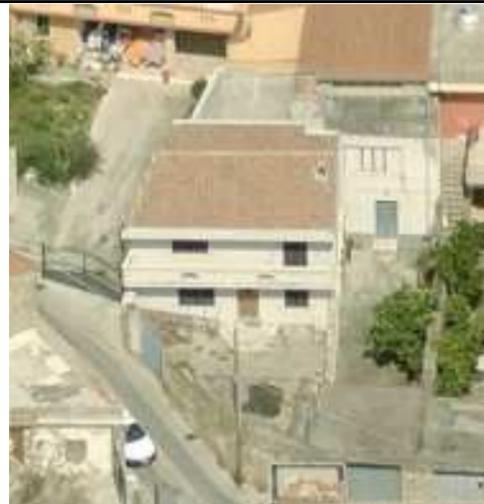
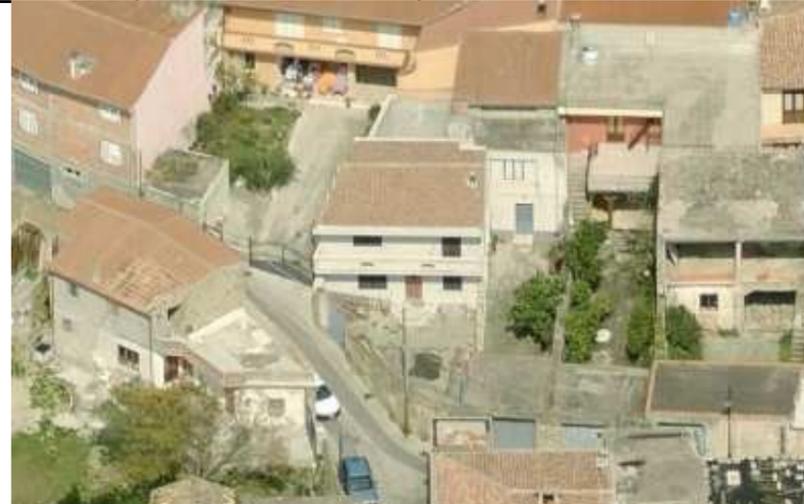
**PROFILI FOTOGRAFICI:**

**TIPOLOGIA EDILIZIA:** Edilizia di sostituzione      **EPOCA DI COSTRUZIONE:** Dopo 1970      **STATO DI CONSERVAZIONE:** Buono      **SUCC. INTERVENTI E MODIFICHE**

**STATO DI TRASFORMAZIONE: TOTALE TRASFORMAZIONE-** Il lotto deriva dal frazionamento di un'unità con corte antistante. L'edificio risulta di nuova edificazione con elementi incoerenti, pur mantenendo

CORPO A: Ristrutturazione edilizia. Completamento rivestimenti, infissi secondo abachi e NTA.  
CORPO B: Ristrutturazione edilizia. Realizzazione di tetto a falde e manto di copertura in coppi, secondo abachi e NTA.  
Restauro del portone secondo abachi.

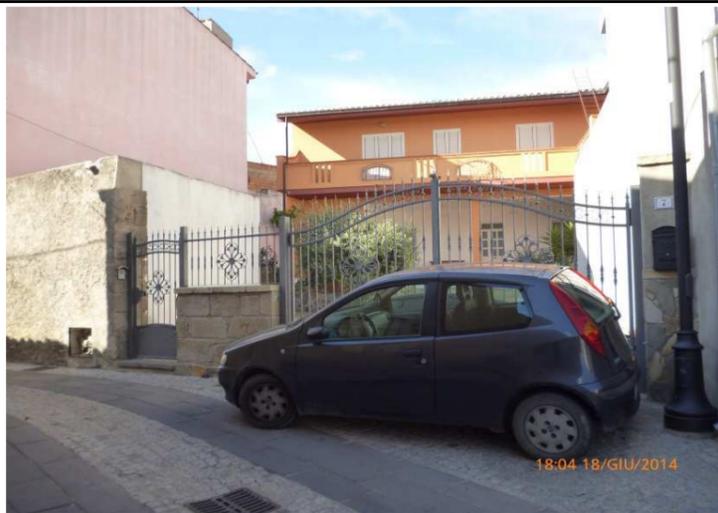
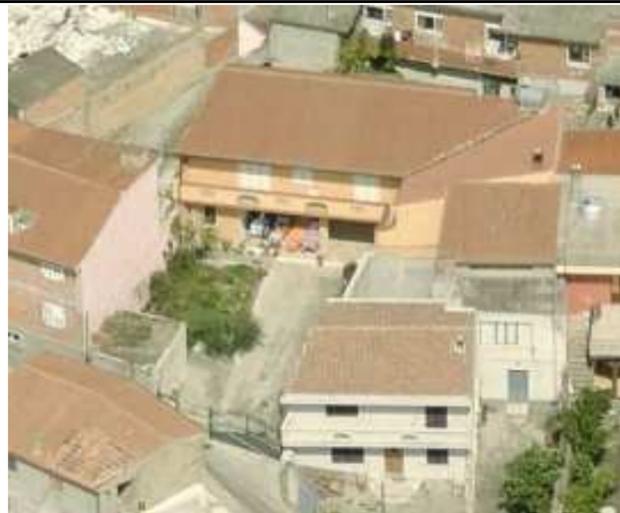
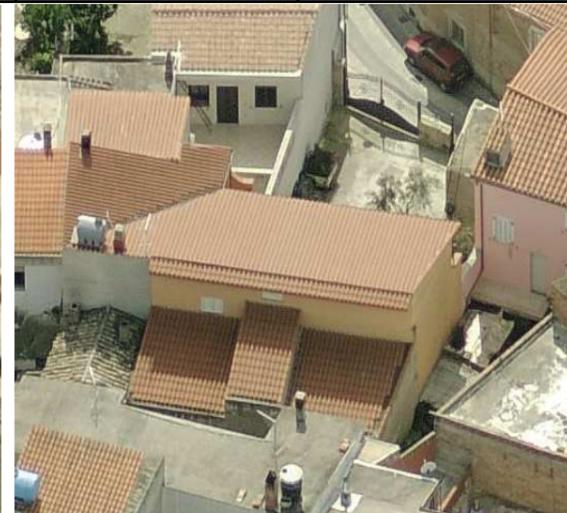
**PROFILI FOTOGRAFICI:**

<b>TIPOLOGIA EDILIZIA:</b> Edilizia di sostituzione	<b>EPOCA DI COSTRUZIONE:</b> Dopo 1970	<b>STATO DI CONSERVAZIONE:</b> Buono	<b>SUCC. INTERVENTI E MODIFICHE</b>
--	---	---	-------------------------------------

STATO DI TRASFORMAZIONE: TOTALE TRASFORMAZIONE- Il lotto non conserva le dimensioni nell'impianto originario. L'edificio risulta di nuova edificazione con elementi incoerenti.

CORPO A: Ristrutturazione edilizia. Sostituzione infissi secondo abachi e NTA.  
CORPO B: Ristrutturazione edilizia. Realizzazione di tetto a falde e manto di copertura in coppi secondo abachi e NTA.
