Comune di Escalaplano

### Piano particolareggiato del Centro Storico

ALLEGATO 05.13 SCHEDE UNITA'EDILIZIE ISOLATO 13

# COMPARTO A: ISOLATO 13

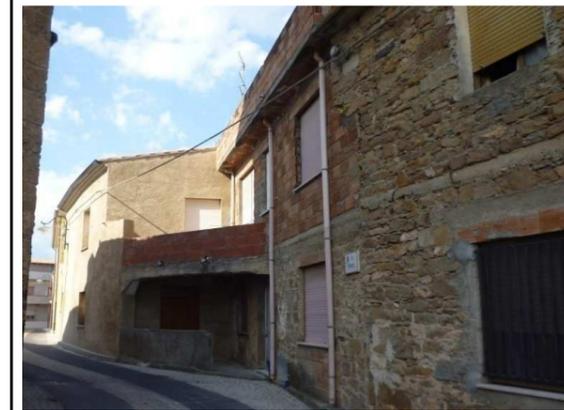
Via Speranza

**STATO DI TRASFORMAZIONE:**      PARZIALE TRASFORMAZIONE.  
Il lotto conserva forma e dimensione del mappale del 1939. L'edificio allo stato attuale ha subito qualche modifica sulla struttura e sugli

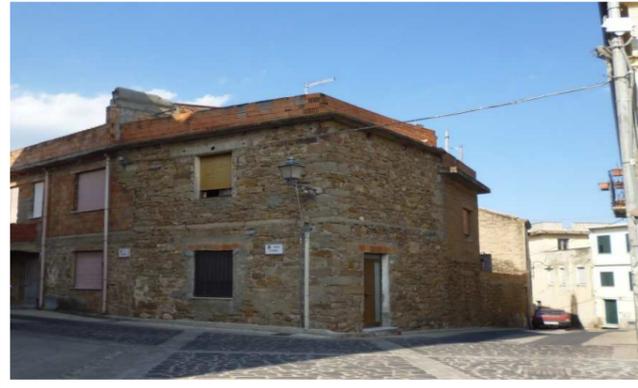
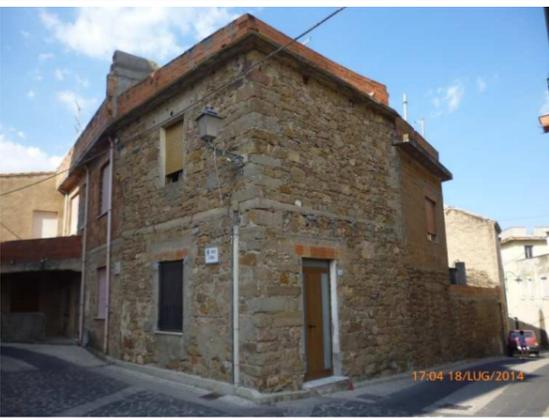
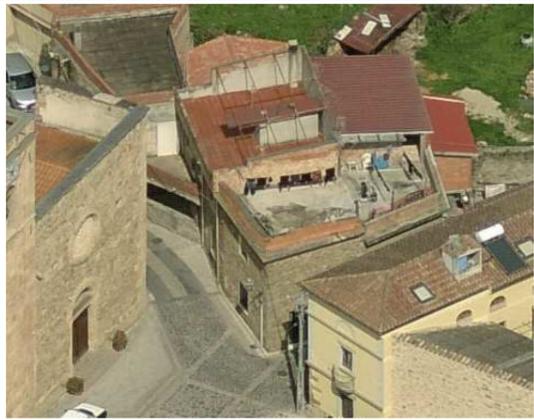
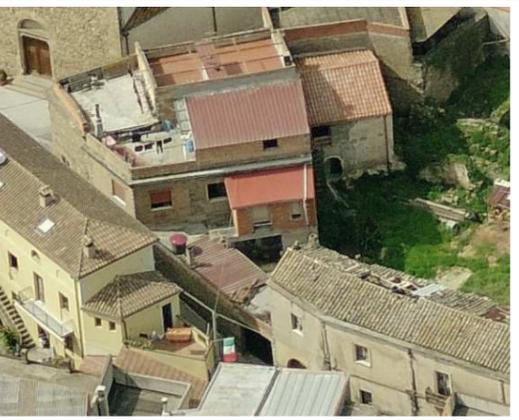
**STATO DI TRASFORMAZIONE: PARZIALE TRASFORMAZIONE** - Il lotto conserva l'impianto e i caratteri originari. Allo stato attuale sono ancora leggibili l'antico assetto della corte e alcuni caratteri tipologici.

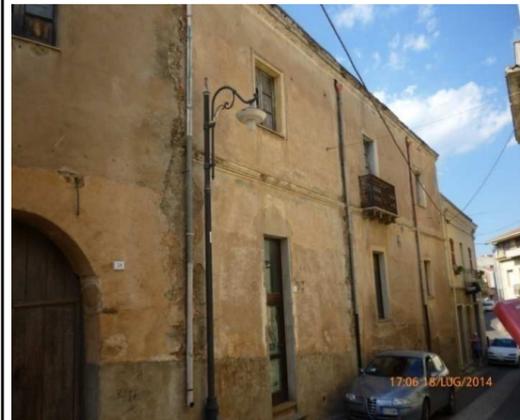
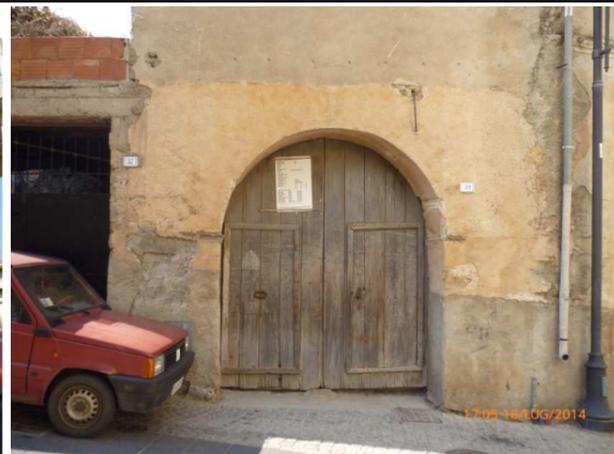
Via Roma

STATO DI TRASFORMAZIONE: CONSERVAZIONE-Lotto conserva forma, dimensione originaria e l'impianto a Palattu con corte retrostante. Allo stato attuale è leggibile l'antico assetto nonostante l'edificio nella corte interna sia in stato di rudere.

Particolare portone ingresso

CORPO A: Restauro e risanamento conservativo. Struttura di copertura, copertura doppia falda con coppi, infissi, intonaci, rivestimenti, secondo abachi e NTA, eliminazione elementi incongrui secondo abachi.  
CORPO B: Restauro e risanamento conservativo. Eliminazione elementi incongrui, infissi, intonaci, rivestimenti, secondo abachi e NTA,  
RUDERE: Edificabilità secondo abachi e NTA.

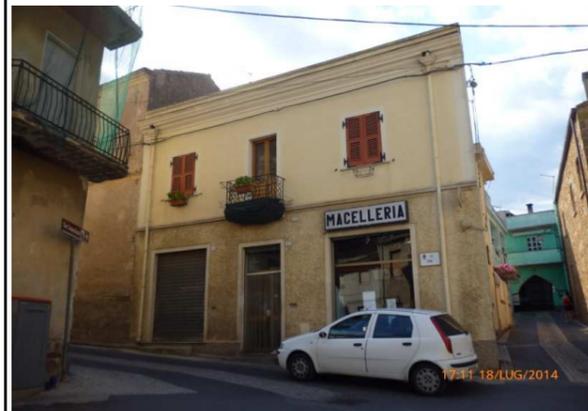
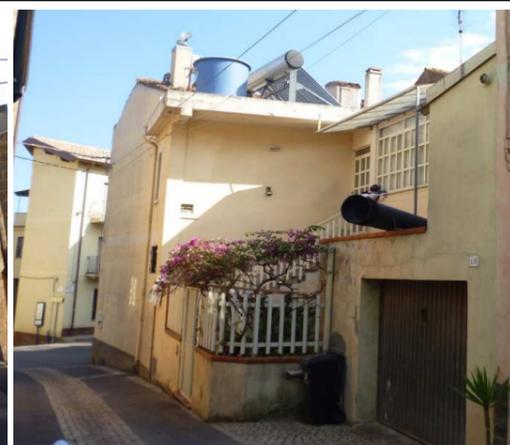
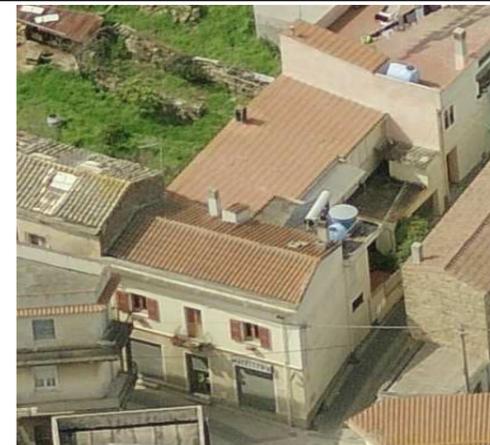
STATO DI TRASFORMAZIONE: PARZIALE TRASFORMAZIONE - Il lotto deriva dal frazionamento di un impianto a corte antistante più ampio. Allo stato attuale sono leggibili i caratteri tipologici nei corpi originari A e B, nonostante abbiano subito degli interventi di ristrutturazione

**INTERVENTI PREVISTI:**  
 CORPO A: Manutenzione straordinaria. Copertura a falde con coppi, infissi secondo abachi e NTA.  
 CORPO B: Manutenzione straordinaria. Infissi secondo abachi e NTA.

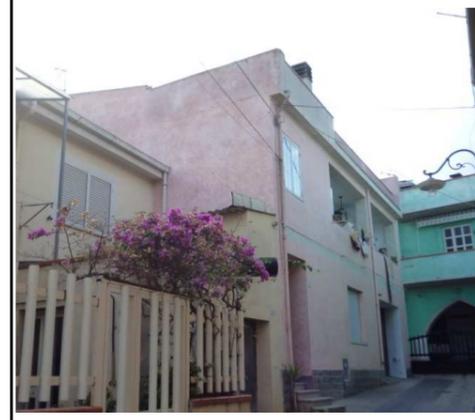
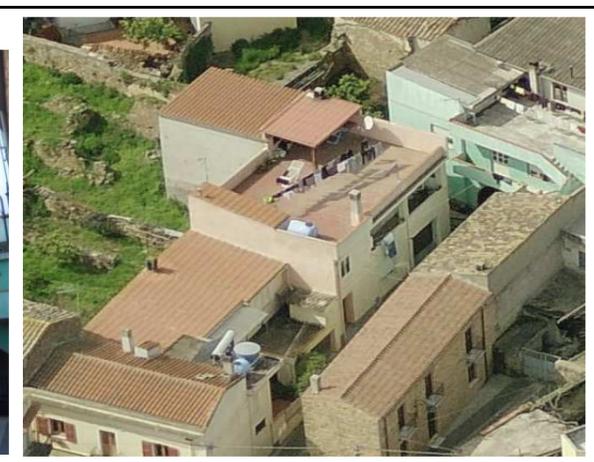
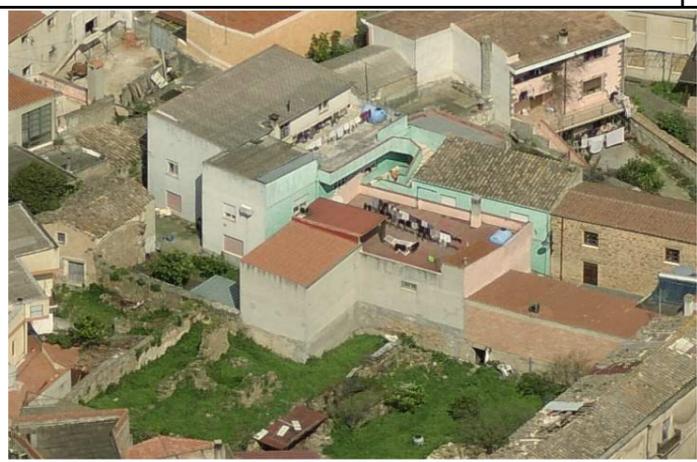
**STATO DI TRASFORMAZIONE: TOTALE TRASFORMAZIONE** - Il lotto deriva dal frazionamento di un impianto a corte antistante più ampio. Allo stato attuale l'edificio conserva l'antico impianto ma è stato ricostruito dopo il 1970 e non possiede caratteri tipologici tradizionali.

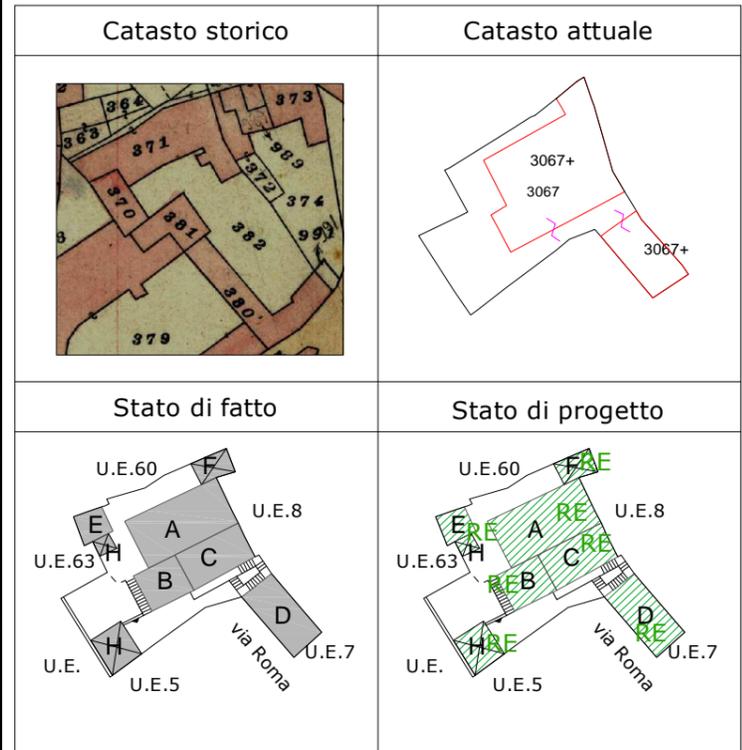
STATO DI TRASFORMAZIONE: TOTALE TRASFORMAZIONE - Il lotto deriva dal frazionamento di un impianto a corte antistante più ampio. Allo stato attuale l'edificio conserva l'antico impianto ma è stato ricostruito dopo il 1970 e non possiede caratteri tipologici tradizionali.

CORPO E-F-G: Ristrutturazione edilizia. Sostituzione copertura in eternit con copertura a falde con coppi, intonaci, rivestimenti, infissi, secondo abachi e NTA.

CORPO H: Ristrutturazione edilizia. Sostituzione copertura in coverib con copertura a falde con coppi, rivestimenti, infissi, secondo abachi e NTA.

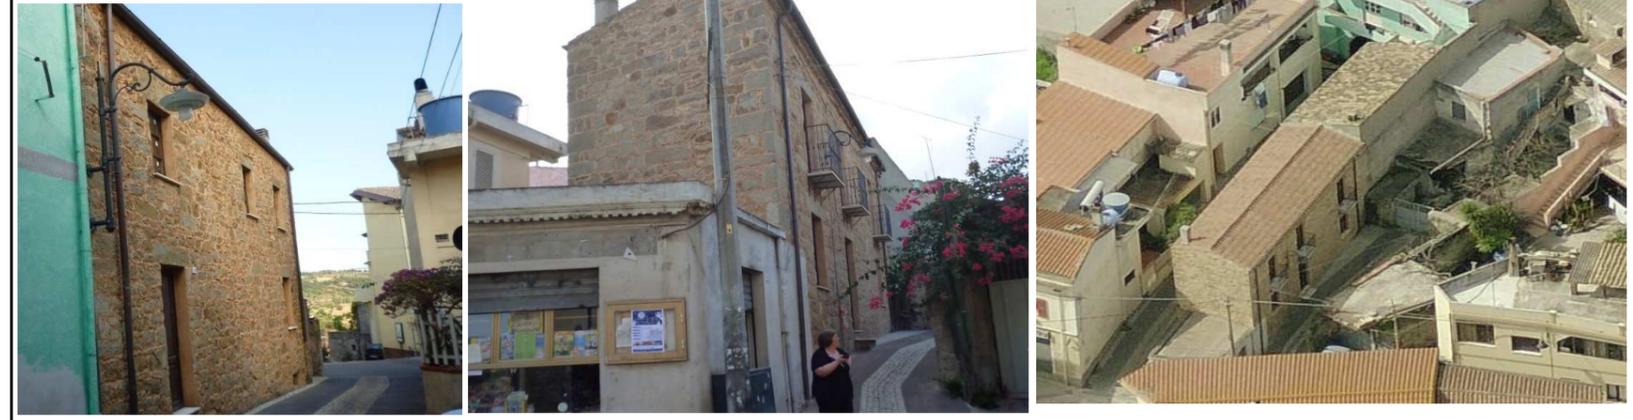
Via Roma - vicolo

**STATO DI TRASFORMAZIONE: TOTALE TRASFORMAZIONE** - Il lotto deriva dal frazionamento di un impianto a corte antistante più ampio. Allo stato attuale l'edificio ricostruito dopo il 1970 e possiede caratteri

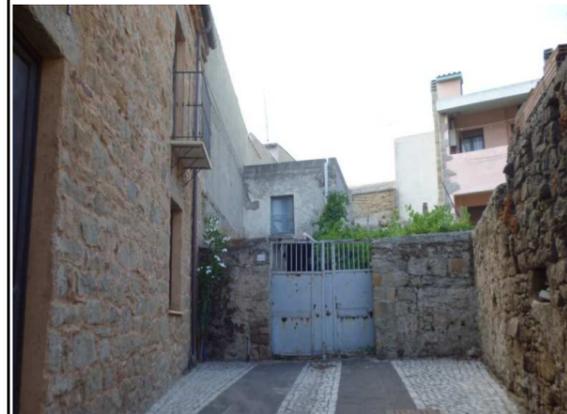
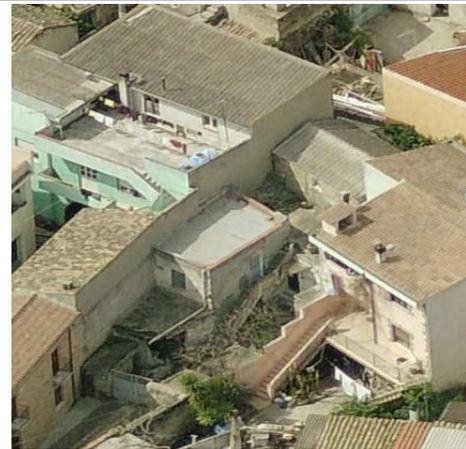
Via Roma - vicolo

STATO DI TRASFORMAZIONE: PARZIALE TRASFORMAZIONE - Il lotto deriva dal frazionamento di un impianto a corte antistante più ampio. Allo stato attuale sono ancora leggibili i caratteri tipologici e l'impianto dei corpi A e B. L'inserimento dei corpi C D E F ha alterato il rapporto tradizionale tra pieni e vuoti.

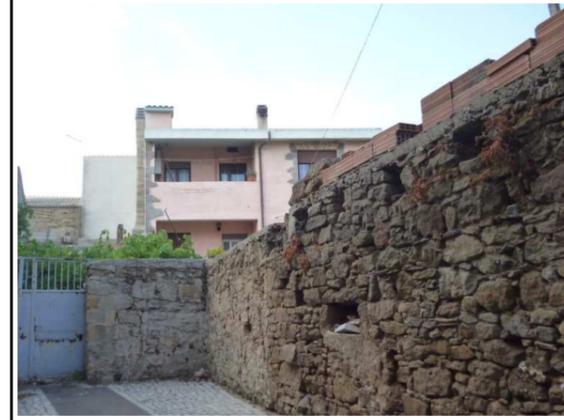
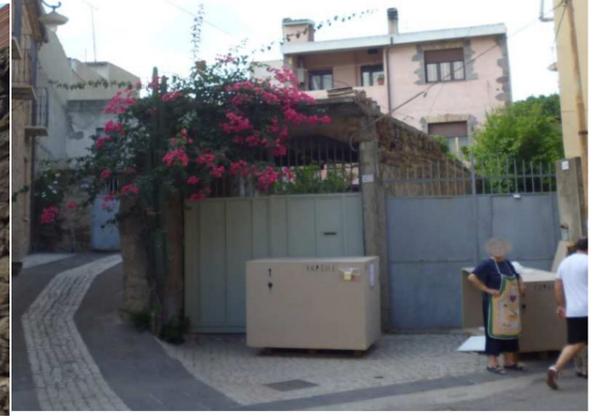
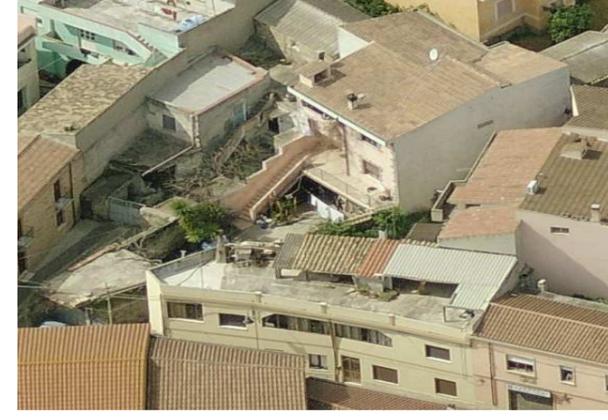
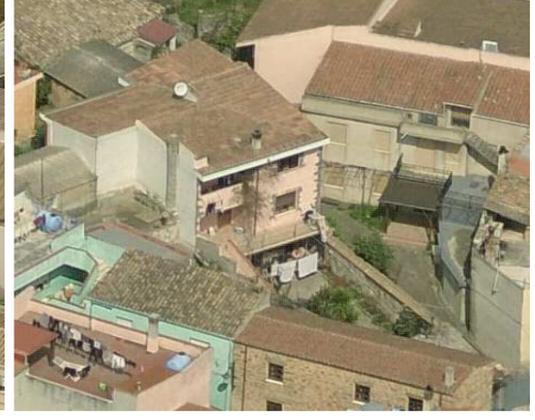
STATO DI TRASFORMAZIONE: TOTALE TRASFORMAZIONE - Il lotto deriva dal frazionamento di un impianto a corte antistante più ampio. Allo stato attuale non sono leggibili i caratteri tipologici e il corpo A ha

CORPO A: Manutenzione straordinaria. Infissi, intonaci, rivestimenti secondo abachi e NTA. Eliminazione elementi incongrui.  
CORPO B: Ristrutturazione edilizia. Copertura a falde con coppi, infissi, intonaci, rivestimenti secondo abachi e NTA. Eliminazione elementi incongrui.  
CORPO C: Ristrutturazione edilizia. Copertura a falde con coppi, infissi, intonaci, rivestimenti secondo abachi e NTA. Eliminazione elementi incongrui.

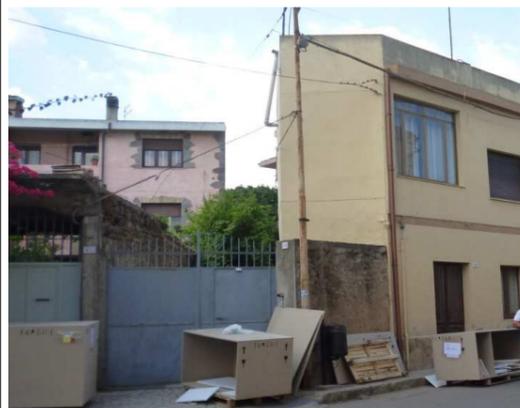
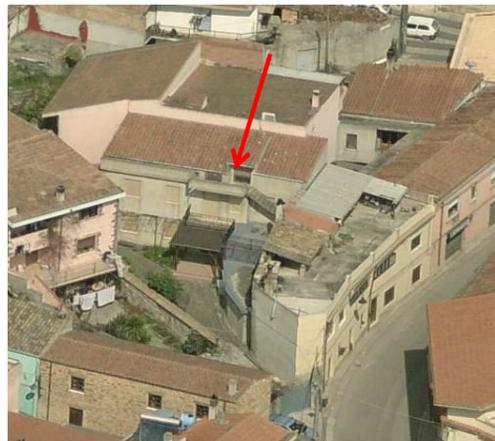
**STATO DI TRASFORMAZIONE: PARZIALE TRASFORMAZIONE-** Il lotto conserva forma e dimensione dell'impianto originario. Gli interventi di ristrutturazione hanno modificato i caratteri originari, ma è ancora leggibile l'impianto a corte antistante.

CORPO A: Manutenzione straordinaria. Copertura a falde con coppi, eleiminazione elementi incongrui, infssi, intonaci, rivestimenti secondo abachi e NTA.

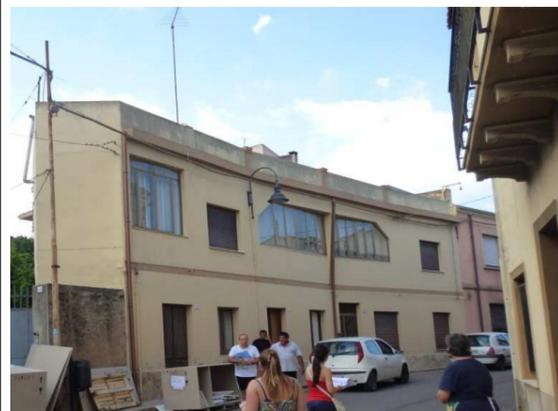
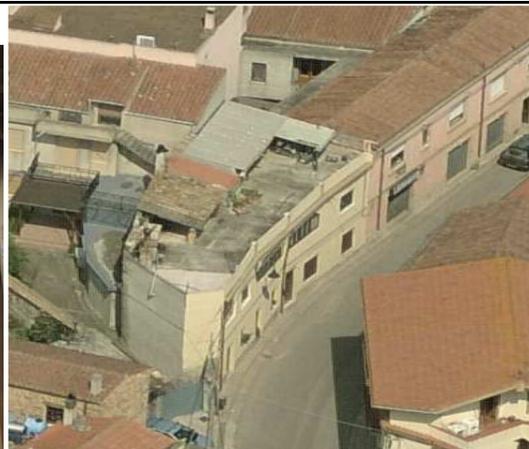
STATO DI TRASFORMAZIONE: TOTALE TRASFORMAZIONE- Il lotto deriva dl frazionamento dell'impianto originario a corte retrostante. Gli interventi di ristrutturazione hanno modificato i carattei originari, e la tipologia è riconducibile all'edilizia di sostituzione degli anni 60-70.

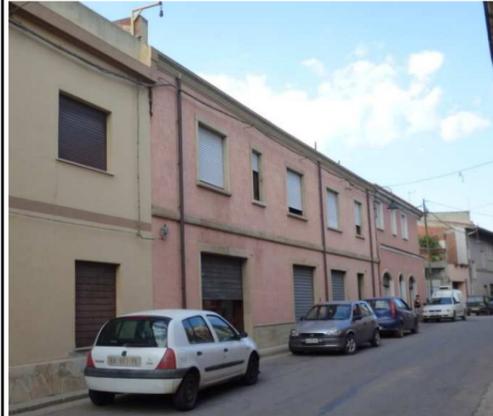
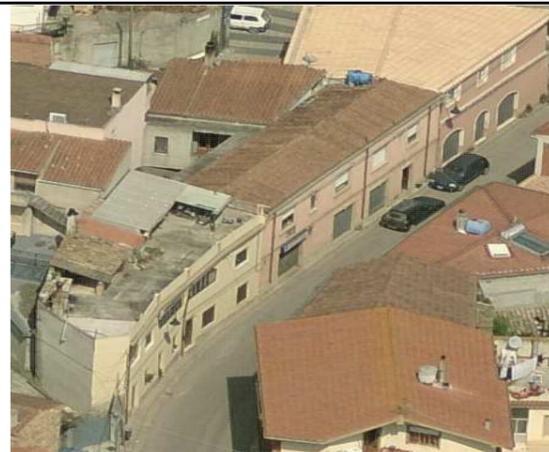
STATO DI TRASFORMAZIONE: PARZIALE TRASFORMAZIONE- Il lotto deriva dal frazionamento dell'impianto originario a corte retrostante. Gli interventi di ristrutturazione hanno modificato i caratteri originari.

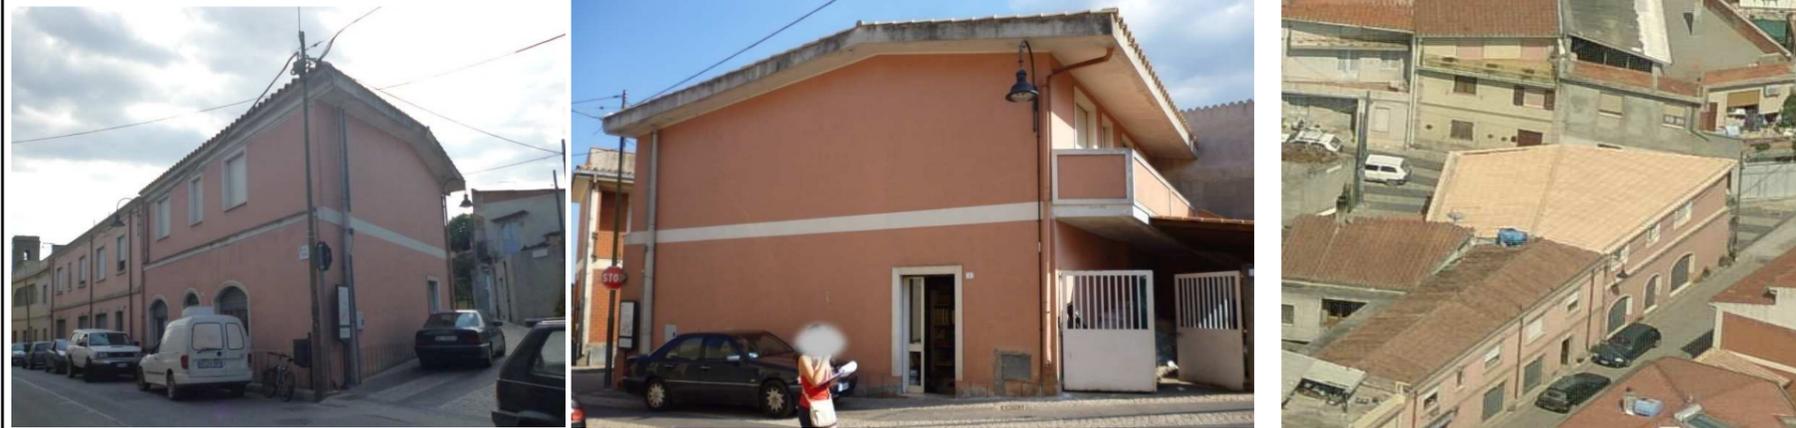
Vista 45°

Catasto storico	Catasto attuale
Stato di fatto	Stato di progetto
<p><b>STATO DI TRASFORMAZIONE: TOTALE TRASFORMAZIONE-</b> Il lotto deriva di frazionamento dell'impianto originario a corte retrostante. Gli interventi di ristrutturazione hanno modificato i caratteri originari, e la tipologia è riconducibile all'edilizia di sostituzione degli anni 60-70.</p>

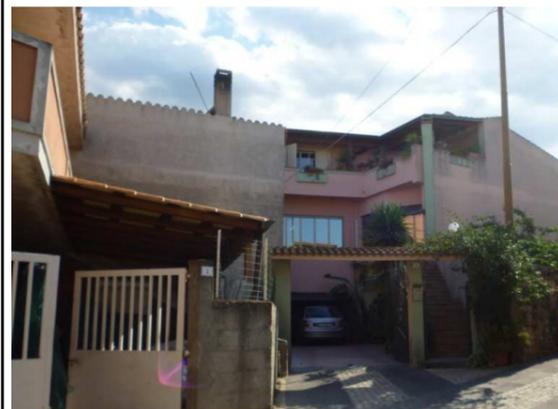
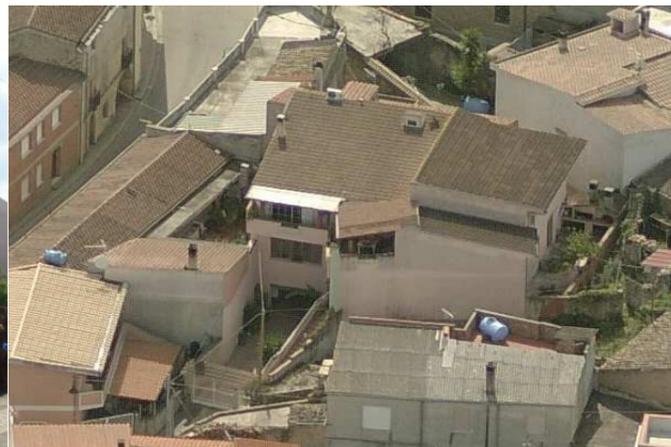
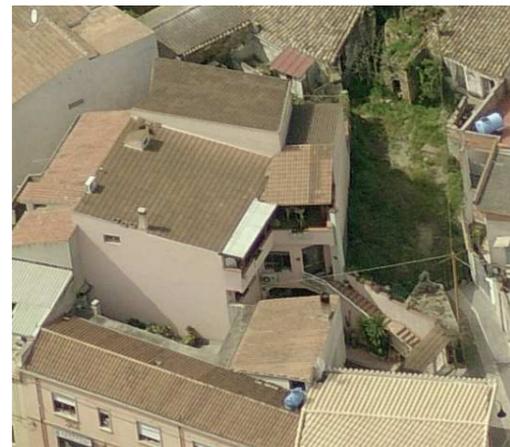
**STATO DI TRASFORMAZIONE: TOTALE TRASFORMAZIONE-** Il lotto deriva dal frazionamento dell'impianto originario a corte retrostante. Gli interventi di ristrutturazione hanno modificato i caratteri originari, e la tipologia è riconducibile all'edilizia di sostituzione degli anni 60-70.

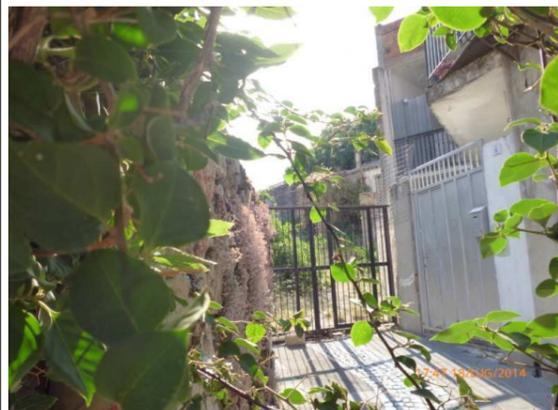
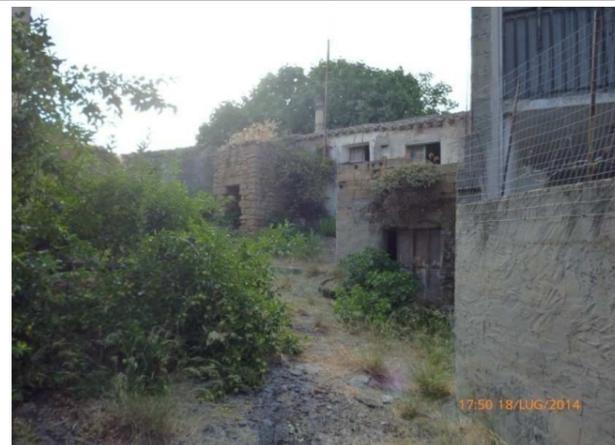
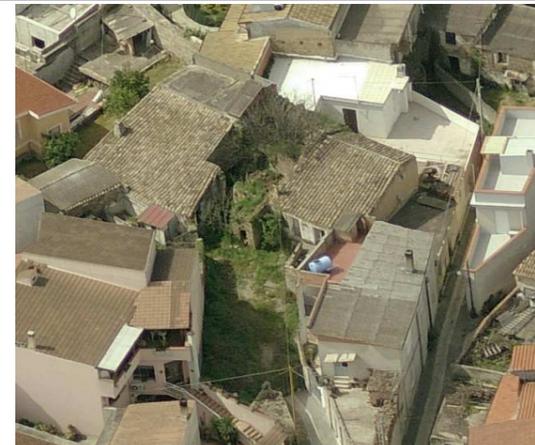
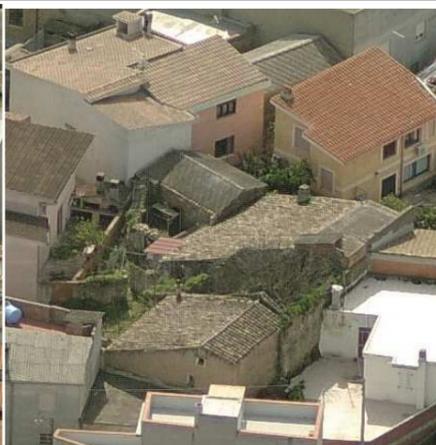
Vico Popolare

STATO DI TRASFORMAZIONE CONSERVAZIONE- Il lotto conserva forma dimensione e tipologia a corte a antistante. Sono ancora leggibili l'antico assetto e i caratteri tipologici.

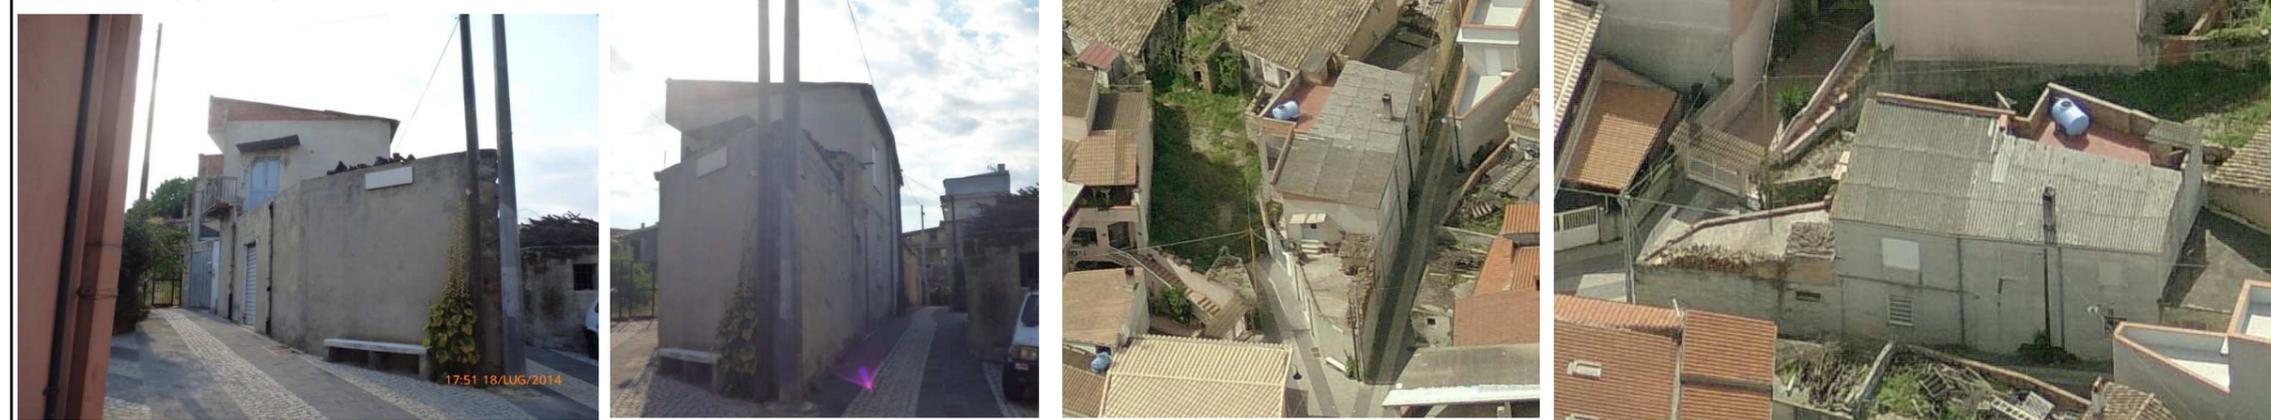
Vico Popolare

**STATO DI TRASFORMAZIONE:** TOTALE TRASFORMAZIONE- L'unità edilizia deriva dal frazionamento di un lotto di maggiori dimensioni. Gli interventi di ristrutturazione hanno modificato i caratteri originari, e la tipologia è riconducibile all'edilizia di sostituzione degli anni 60-70.

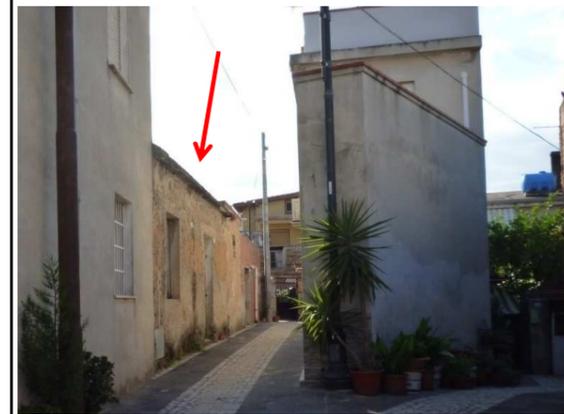
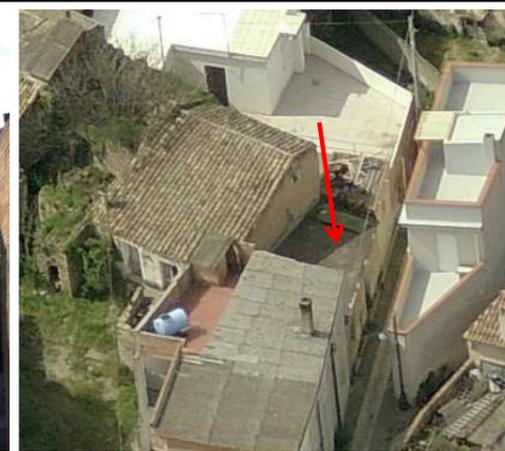
Vico Popolare

Catasto storico	Catasto attuale
Stato di fatto	Stato di progetto
<p><b>STATO DI TRASFORMAZIONE: PARZIALE TRASFORMAZIONE- L'unità edilizia deriva dal frazionamento di un lotto di maggiori dimensioni. La tipologia è riconducibile alla cassa in linea.</b></p>

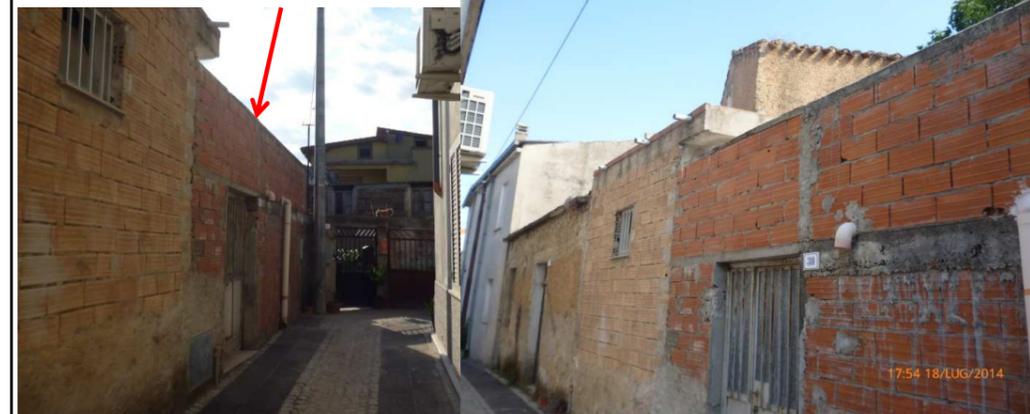
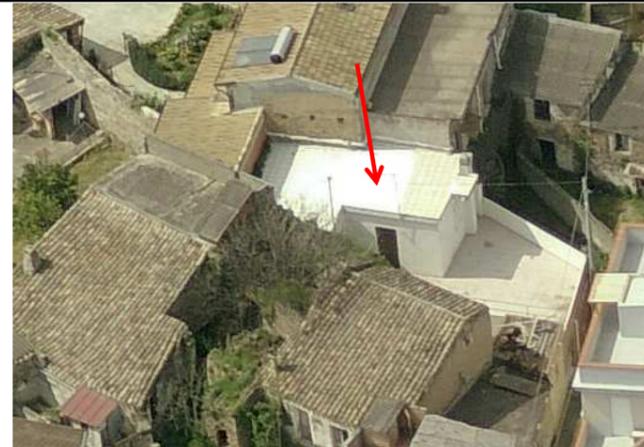
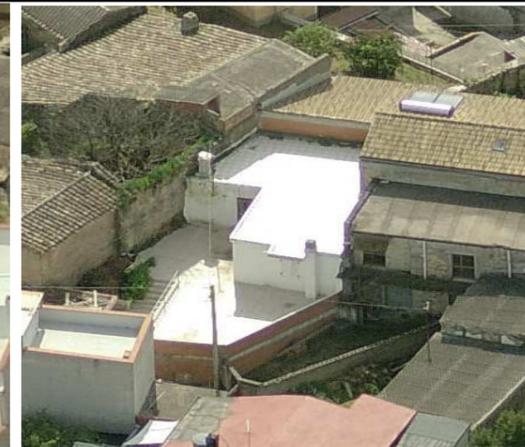
Vicolo Popolare

STATO DI TRASFORMAZIONE: TOTALE TRASFORMAZIONE- L'unità edilizia deriva dal frazionamento di un lotto di maggiori dimensioni. L'edificio allo stato attuale ha sostituito quello originario. Gli ampliamenti successivi hanno fortemente alterato il tradizionale rapporto tra vuoti e pieni con la saturazione della corte.

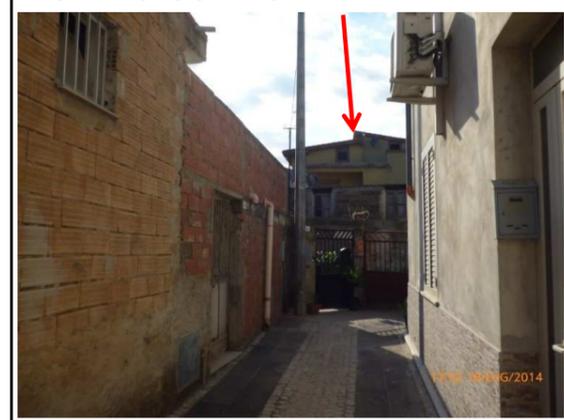
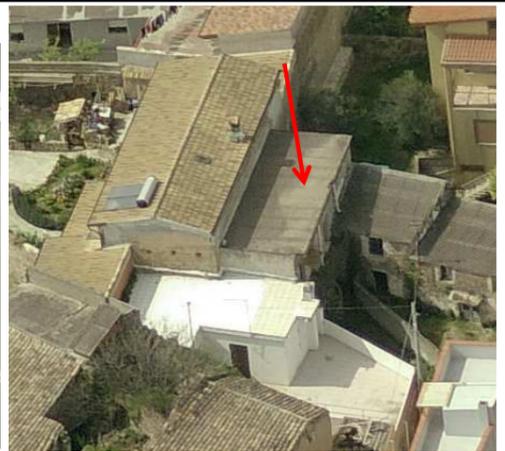
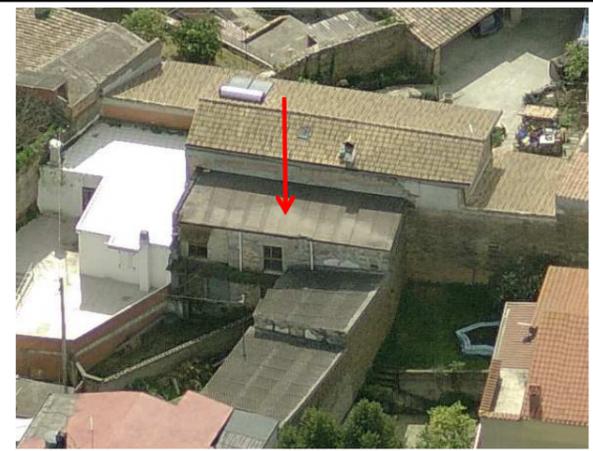
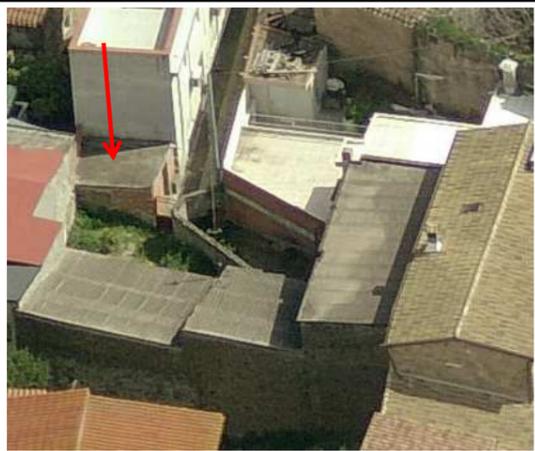
Vicolo Popolare

STATO DI TRASFORMAZIONE: PARZIALE TRASFORMAZIONE- L'unità edilizia deriva dal frazionamento di un impianto di maggiori dimensioni. L'edificio conserva parzialmente l'impianto e la tipologia

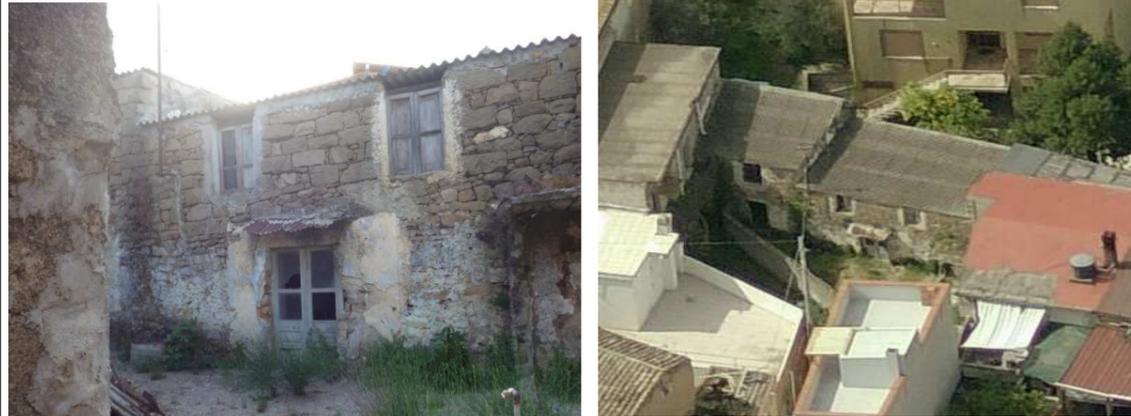
STATO DI TRASFORMAZIONE: CONSERVAZIONE- L'unità edilizia deriva dal frazionamento di un impianto di maggiori dimensioni. L'edificio conserva l'impianto e la tipologia della casa a corte antistante.

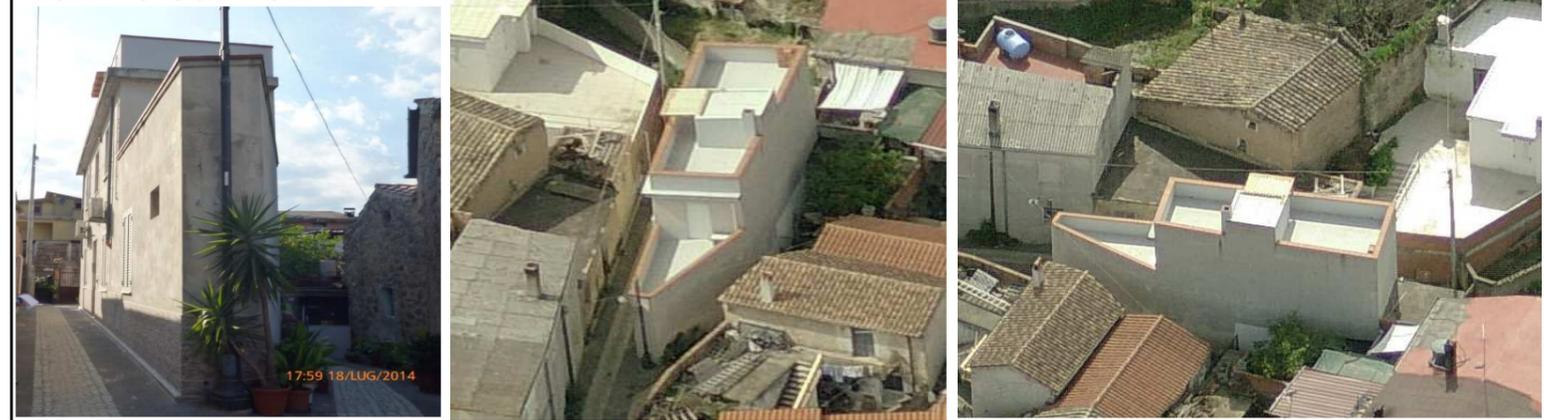
Vico Popolare                      Vista 45°                      Vista 45°

STATO DI TRASFORMAZIONE: TOTALE TRASFORMAZIONE- L'unità edilizia deriva dal frazionamento di un lotto di maggiori dimensioni. L'edificio risulta di recente edificazione.

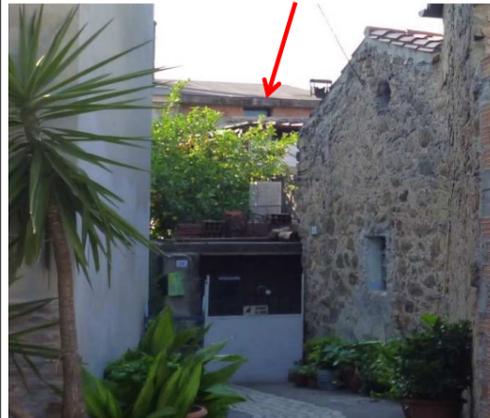
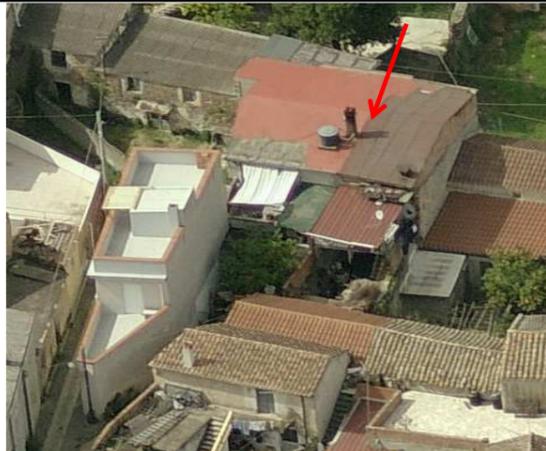
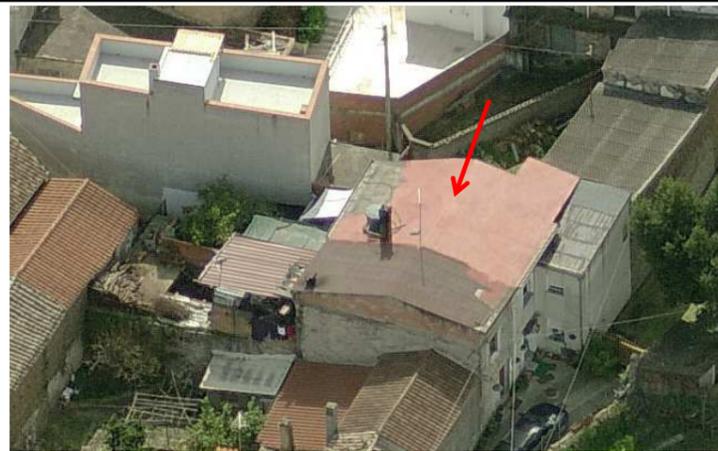
Vico Popolare

STATO DI TRASFORMAZIONE: PARZIALE TRASFORMAZIONE- L'unità edilizia deriva dall'unione di più mappali. L'edificio conserva parzialmente l'impianto e la tipologia della casa a corte antistante.

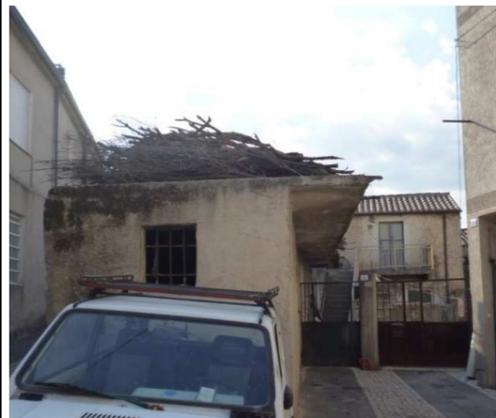
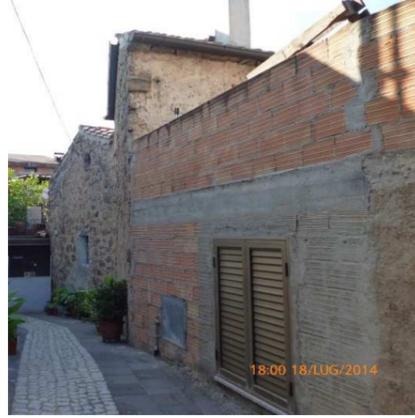
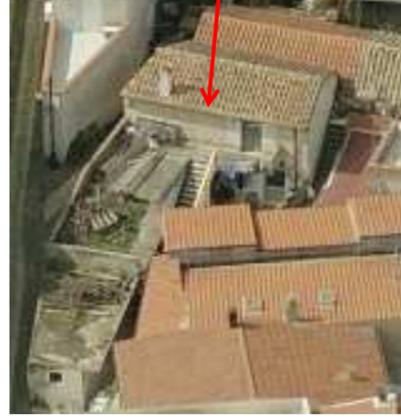
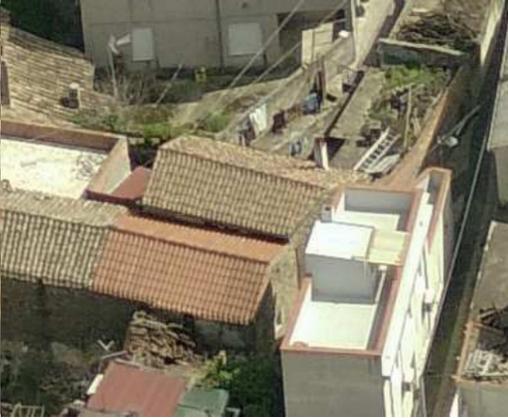
Vico Popolare

STATO DI TRASFORMAZIONE: CONSERVAZIONE- L'unità edilizia deriva dal frazionamento di un impianto di maggiori dimensioni. L'edificio conserva l'impianto e la tipologia della casa a corte antistante.

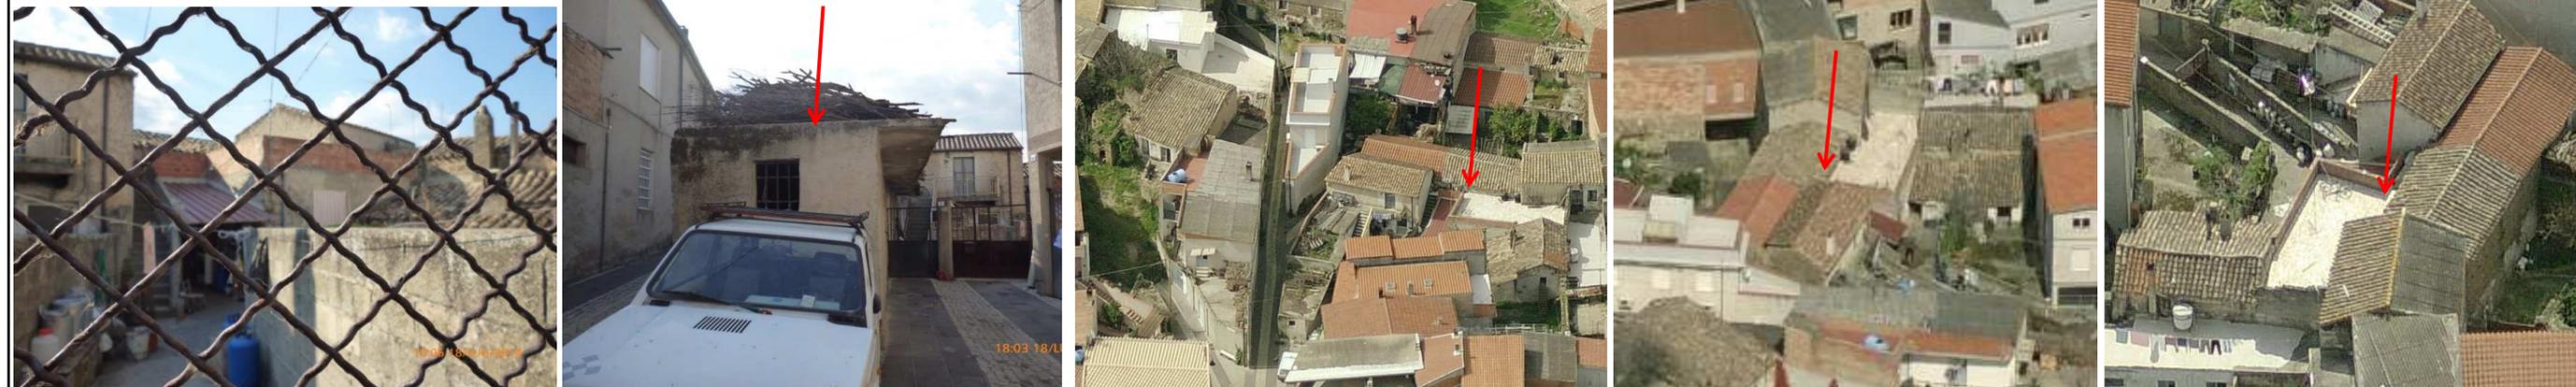
Vico Popolare

STATO DI TRASFORMAZIONE: CONSERVAZIONE- L'unità edilizia deriva dal frazionamento di un impianto di maggiori dimensioni. L'edificio conserva l'impianto e la tipologia della casa a corte antistante.

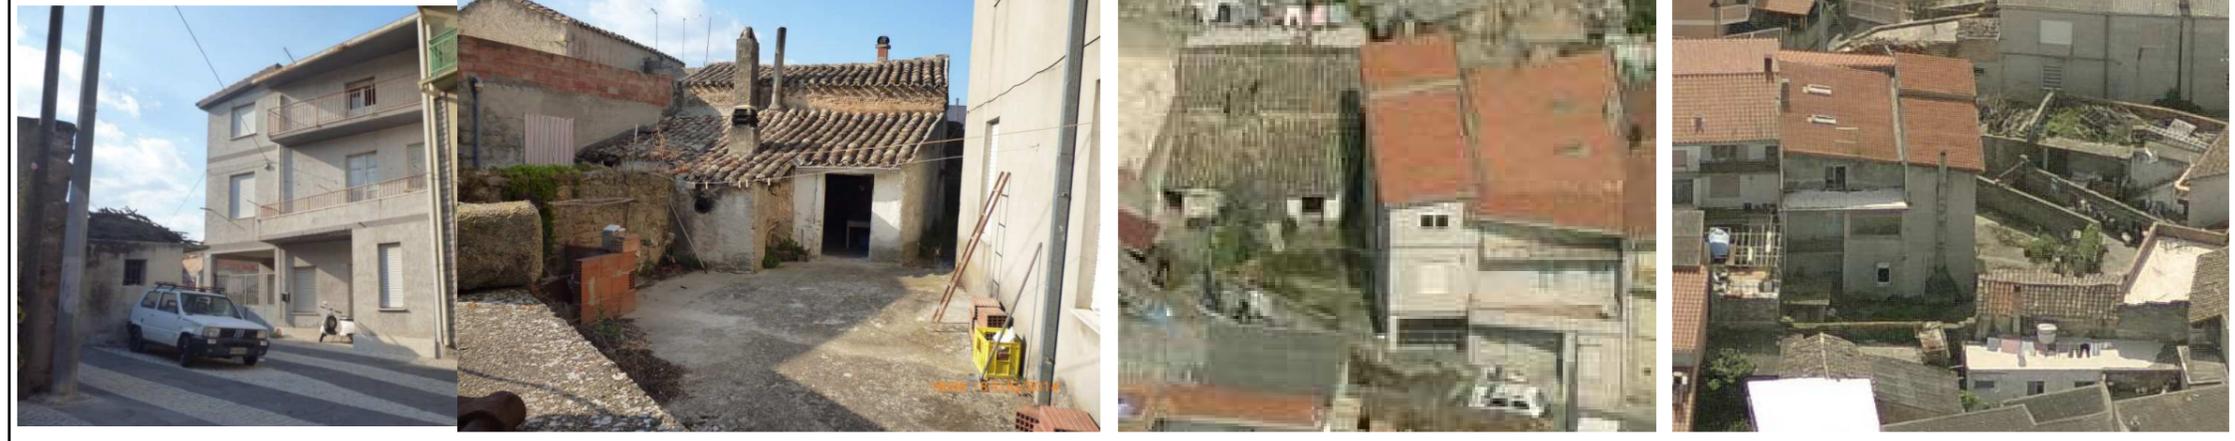
Vico Popolare

**STATO DI TRASFORMAZIONE:** PARZIALE TRASFORMAZIONE- Il lotto non conserva la forma e la dimensione originaria. L'edificio storico è stato sostituito con una tipologia tipica degli anni 60-70. All'interno del

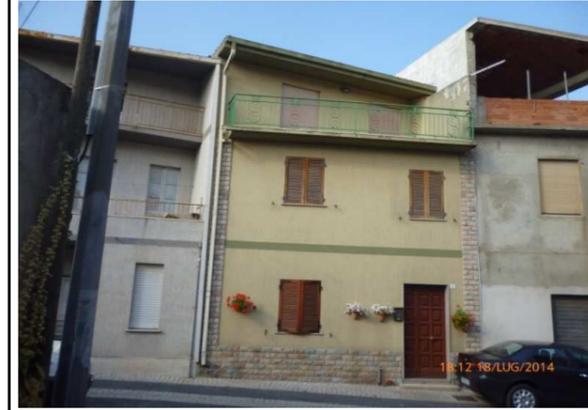
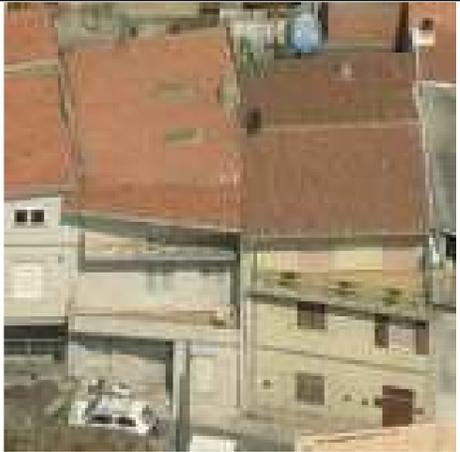
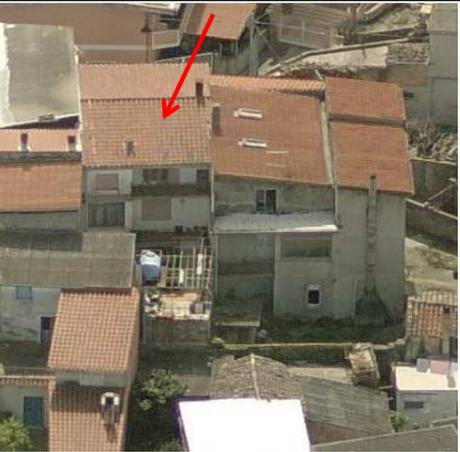
Vico Popolare

**STATO DI TRASFORMAZIONE: TOTALE TRASFORMAZIONE-** Il lotto conserva la forma e la dimensione originaria. L'edificio storico è stato sostituito con una tipologia tipica degli anni 60-70.

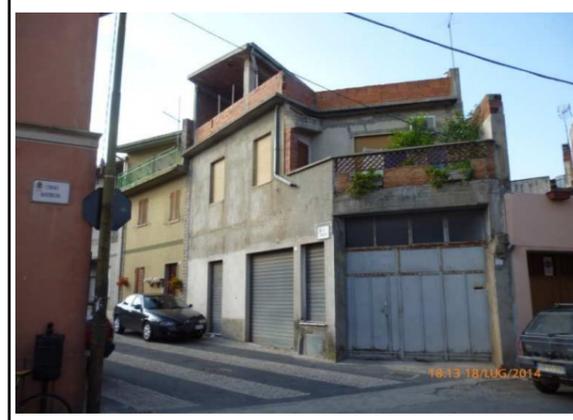
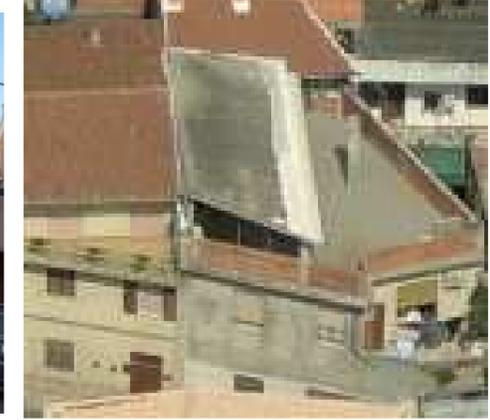
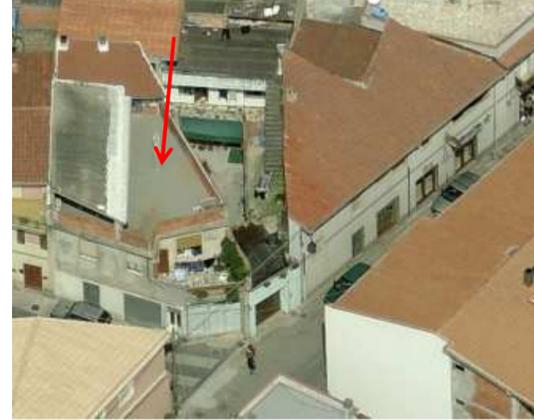
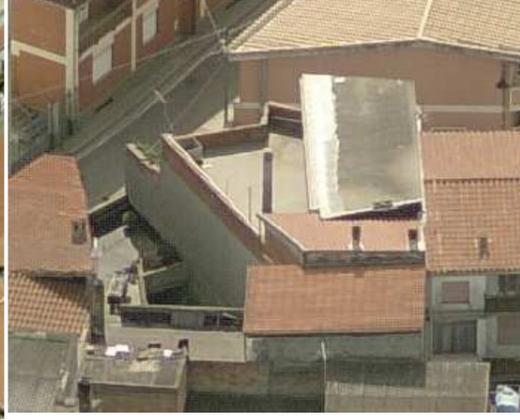
Vico Popolare

**STATO DI TRASFORMAZIONE: TOTALE TRASFORMAZIONE-** Il lotto conserva la forma e la dimensione originaria. L'edificio storico è stato sostituito con una tipologia tipica degli anni 60-70.

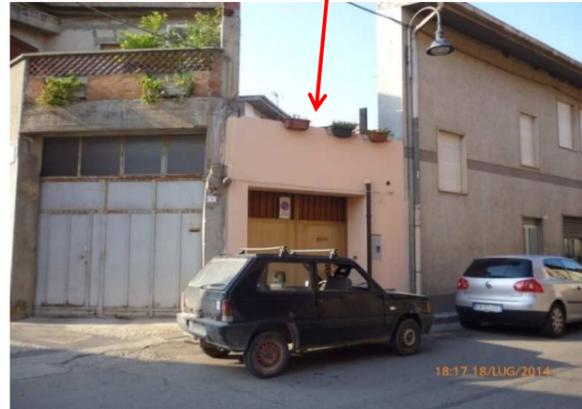
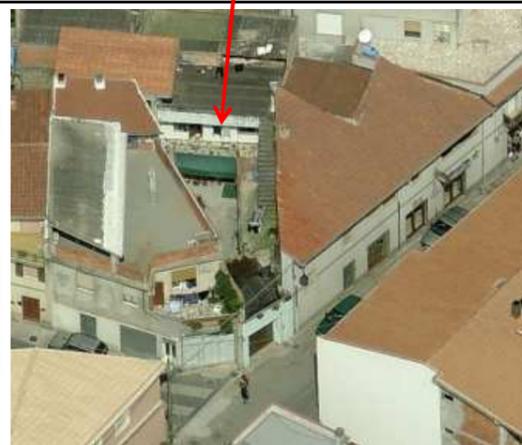
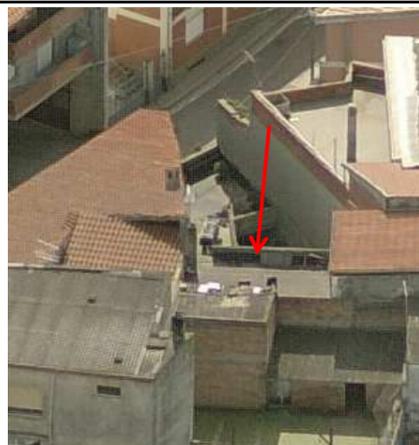
Corso Sardegna

STATO DI TRASFORMAZIONE: PARZIALE TRASFORMAZIONE - Il lotto conserva la forma e la dimensione originaria, ma i corpi di fabbrica sono stati modificati e hanno perso i caratteri tradizionali. E' Leggibili l'impianto a corte antistante.
