Comune di Escalaplano

### Piano particolareggiato del Centro Storico

ALLEGATO 05.13 SCHEDE UNITA'EDILIZIE ISOLATO 13

# COMPARTO A: ISOLATO 13

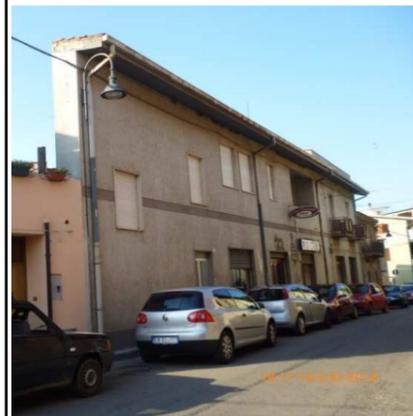
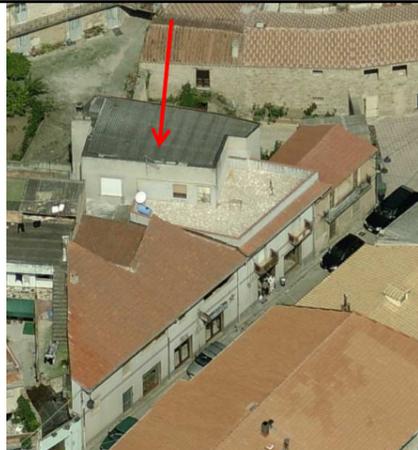
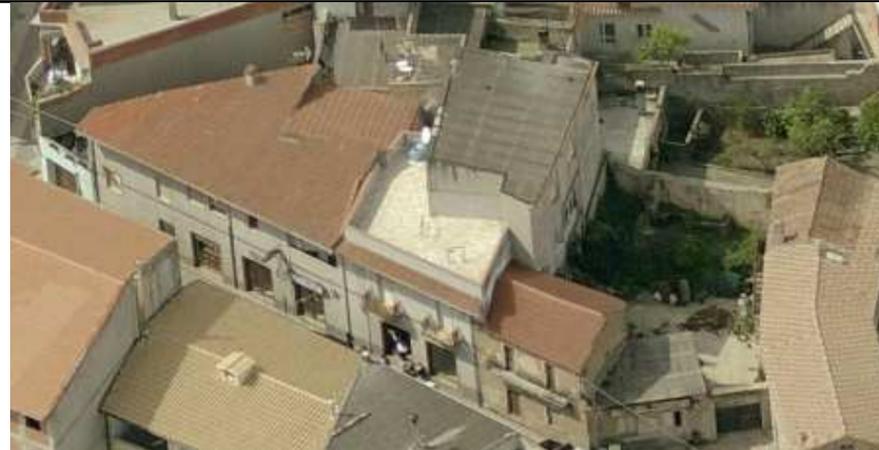
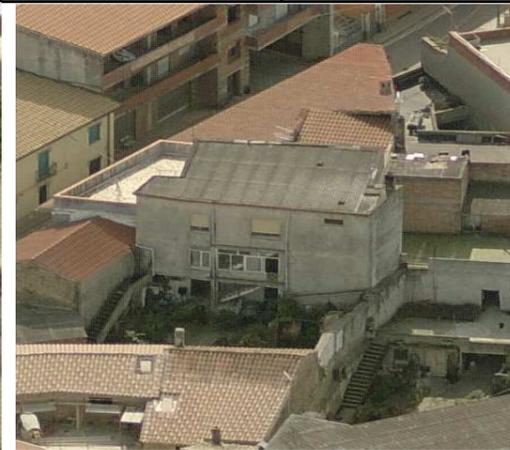
Corso Sardegna

<b>TIPOLOGIA EDILIZIA:</b> Casa a corte retrostante alterata	<b>EPOCA DI COSTRUZIONE:</b> Dopo 1970	<b>STATO DI CONSERVAZIONE:</b> Discreto	<b>SUCC. INTERVENTI E MODIFICHE</b>
---	---	--	-------------------------------------

CORPO A: Ristrutturazione edilizia. Sostituzione serrande in ferro, infissi, eliminazione elementi incongrui, secondo abachi e NTA.  
CORPO B: Ristrutturazione edilizia. Sostituzione serrande in ferro, infissi, eliminazione elementi incongrui, secondo abachi e NTA.  
CORPO C: Ristrutturazione edilizia. Sostituzione copertura in eternit con copertura doppia falda con coppi, infissi, intonaci, rivestimenti, eliminazione elementi incongrui, secondo abachi e NTA.  
CORPO D: Restauro e risanamento coservativo. Infissi, intonaci, rivestimenti, secondo abachi e NTA.  
CORPO E: Restauro e risanamento coservativo. Struttura di copertura, copertura a falde con coppi, murature, infissi, intonaci, rivestimenti, secondo abachi e NTA.

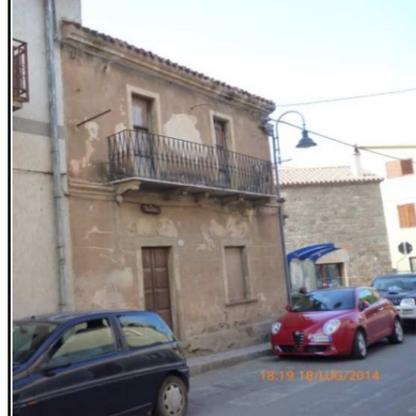
Corso Sardegna

STATO DI TRASFORMAZIONE: CONSERVAZIONE- Il lotto conserva l'impianto originario della casa in linea. L'edificio conserva inalterati i caratteri costruttivi e la struttura originaria.

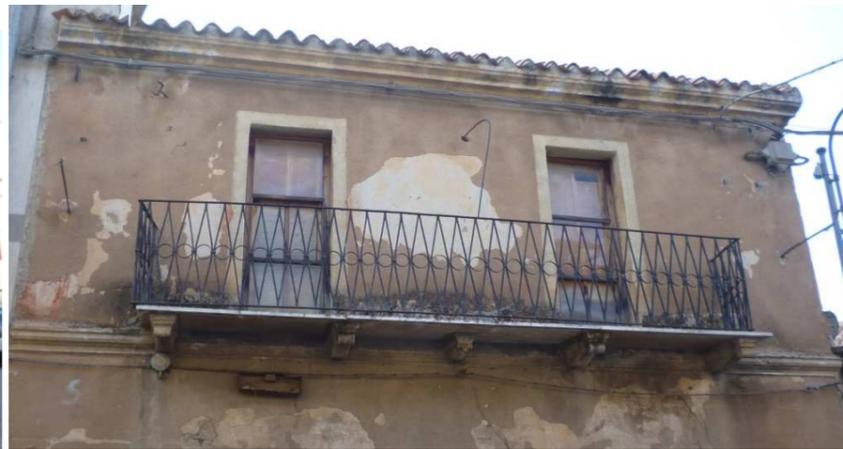
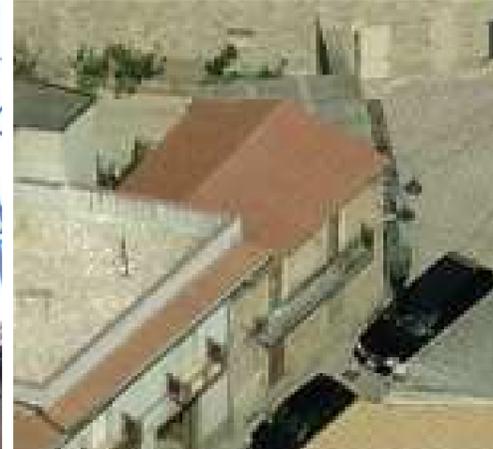
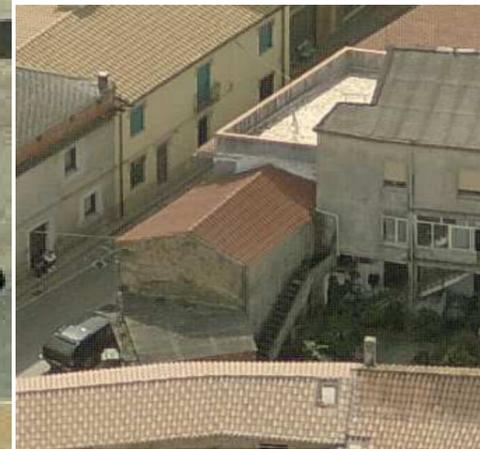
<b>COMPARTO A - ISOLATO 13</b>	<b>SCHEDA 31</b>	<b>U.E.31</b>
INDIRIZZO: Corso Sardegna 207	DATI CATASTALI: Fg. 25 mapp. 343

TIPOLOGIA EDILIZIA: Cellula base		EPOCA DI COSTRUZIONE: Prima 1920		STATO DI CONSERVAZIONE: Mediocre		SUCC. INTERVENTI E MODIFICHE	
ACCESSO AL LOTTO: Porta in legno		TIPO DI RECINZIONE: Nessuno		SPAZI APERTI: Nessuno		ELEMENTI INCONGRUI: Nessuno	
CORPO	DEST. USO	LIVELLI F.T.	TPOLOGIA COPERT.	CARATT. STRUTT.	FINITURE	INFISSI	ELEM. PREGIO
A	Residenziale	1 F.T. h 3,90 m	Monofalda con lastre di eternit	Muratura in pietra	Intonaco deteriorato	Legno con scurini	Nessuno

STATO DI TRASFORMAZIONE: CONSERVAZIONE- Il lotto conserva l'impianto originario della casa in linea. L'edificio conserva inalterati i caratteri costruttivi e la struttura originaria.

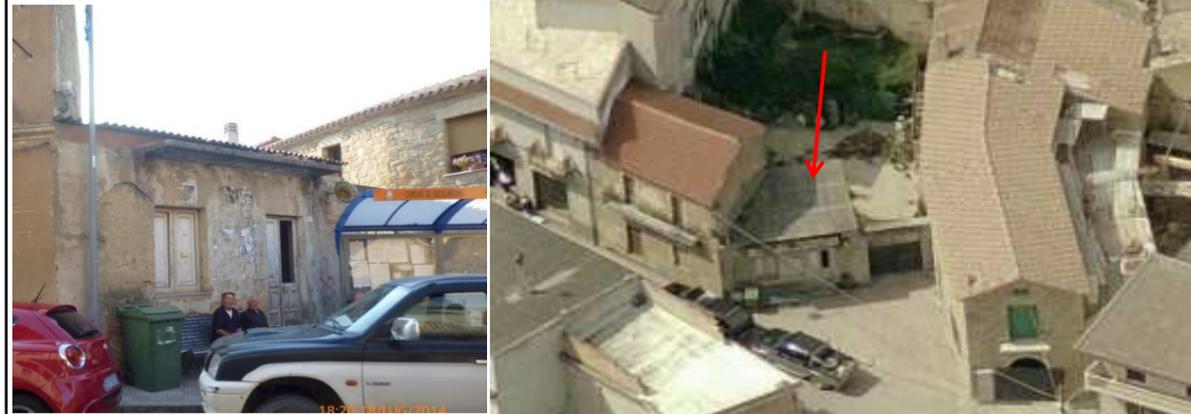
**STATO DI TRASFORMAZIONE:** CONSERVAZIONE- Il lotto deriva dal frazionamento di un impianto di maggiori dimensioni. L'edificio è stato ristrutturato e ha conservato i caratteri tipici. Non e' più leggibile

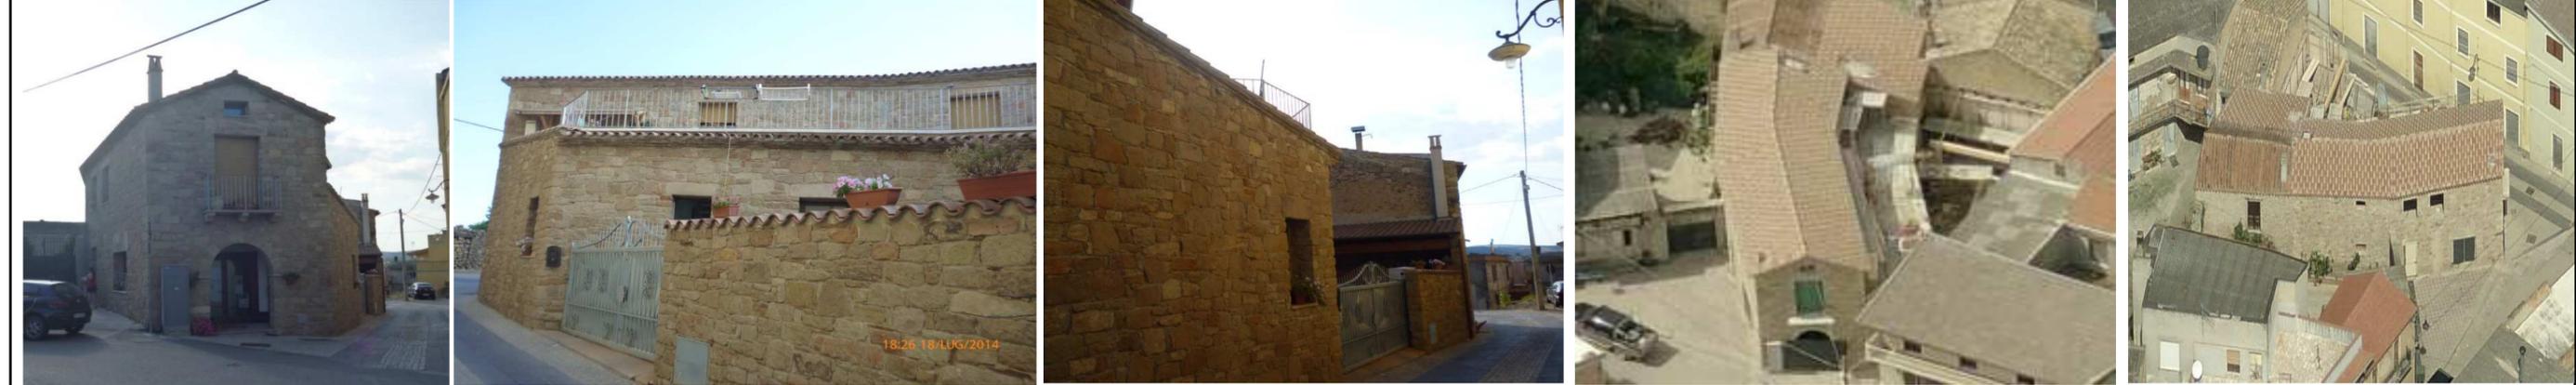
<b>TIPOLOGIA EDILIZIA:</b> Casa a corte retrostante		<b>EPOCA DI COSTRUZIONE:</b> Tra 1920-1959		<b>STATO DI CONSERVAZIONE:</b> Mediocre		<b>SUCC. INTERVENTI E MODIFICHE</b> Corpi C-D-E	
<b>ACCESSO AL LOTTO:</b> Portone in legno		<b>TIPO DI RECINZIONE:</b> Muratura in pietra		<b>SPAZI APERTI:</b> Cortile		<b>ELEMENTI INCONGRUI:</b> Copertura eternit, infissi	
CORPO	DEST. USO	LIVELLI F.T.	TIPOLOGIA COPERT.	CARATT. STRUTT.	FINITURE	INFISSI	ELEM. PREGIO
A	Residenziale	2 F.T. h 7,00 m	Doppia falda con coppi	Muratura in pietra	Pietra a vista	Legno con scurini	Nessuno
B	Residenziale	2 F.T. h 7,70 m	Monofalda con lastre di eternit	Muratura in pietra	Intonaco	Legno con avvolgibili in pvc, con scurini	Portone in legno
C	Residenziale	2 F.T. h 6,20 m	Monofalda con lastre di eternit	Muratura in laterizi	Nessuno	Nessuno	Nessuno
D	Residenziale	2 F.T. h 5,00 m	Soletta piana	Muratura in laterizi	Intonaco	Non rilevati	Nessuno

STATO DI TRASFORMAZIONE: PARZIALE TRASFORMAZIONE- Il lotto deriva dal frazionamento di un impianto di maggiori dimensioni. L'edificio è stato ristrutturato e ha conservato i caratteri tipici. E' ancora leggibile l'impianto a corte retrostante; i corpi di fabbrica nel fondo del

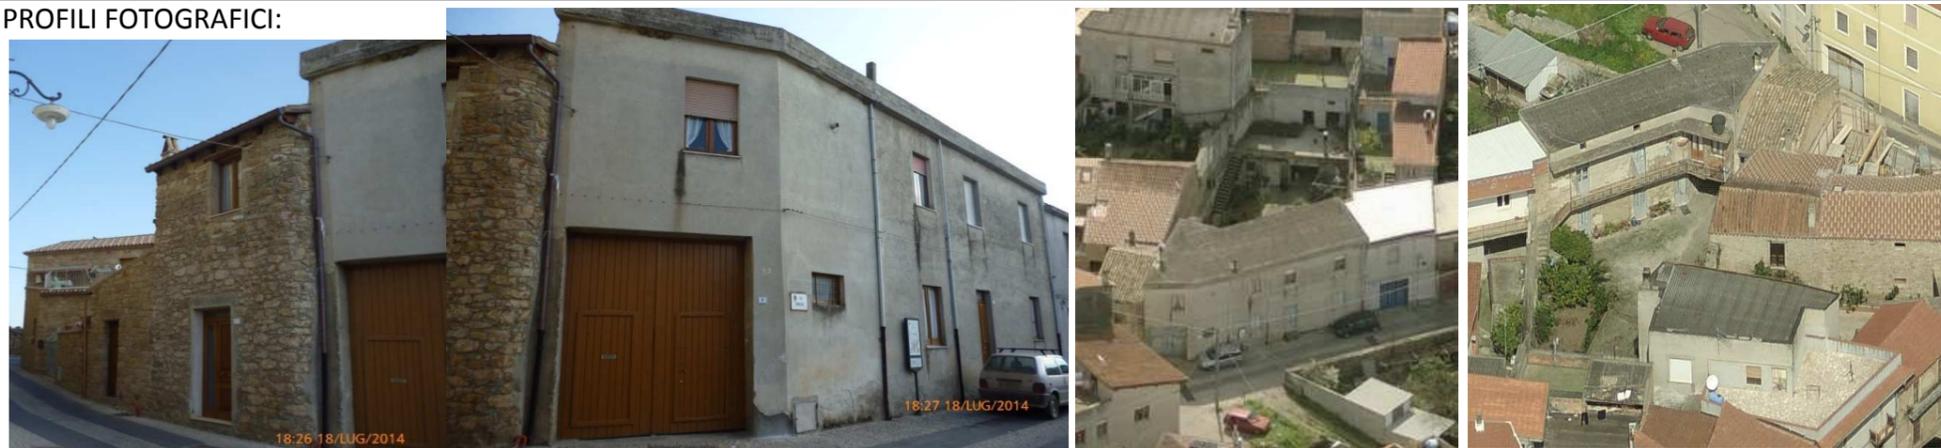
STATO DI TRASFORMAZIONE: PARZIALE TRASFORMAZIONE- Il lotto deriva dal frazionamento di un impianto di maggiori dimensioni. L'edificio è stato ristrutturato e ha conservato i caratteri tipici. E' ancora leggibile l'impianto a corte retrostante; i corpi di fabbrica nel fondo del lotto hanno subito delle modifiche irreversibili saturando la corte.

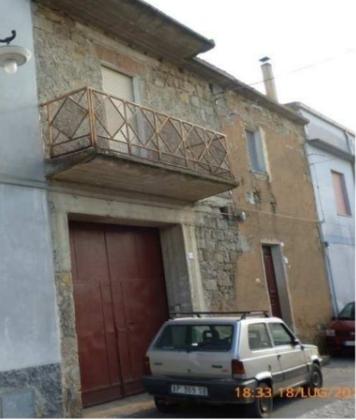
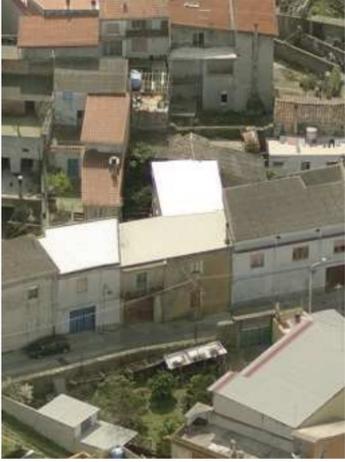
B	Residenziale	2 F.T. h 7,90 m	Monofalda con lastre di coverib	Muratura in pietra e laterizi	Intonaco	Alluminio	Nessuno
C	Residenziale	2 F.T. h 4,50 m	Doppia falda con coppi	Muratura in pietra	Pietra	Legno	Nessuno
D	Residenziale	2 F.T. h 8,30 m	Monofalda con lastre di eternit	Muratura in pietra	Nesuno	Legno	Nessuno
E	Residenziale	2 F.T. h 6,30 m	Soletta piana	Muratura in pietra	Nesuno	Legno	Nessuno
F	Accessorio	1 F.T. h 2,20 m	Mono falda con lastre di eternit	Muratura in pietra e laterizi	Nesuno	Nessuno	Nessuno
G	Accessorio	1 F.T. h 2,90 m	Soletta piana	Muratura in pietra e laterizi	Nesuno	Nessuno	Nessuno
<b>CLASSI DI TRASFORMABILITA':</b> <b>RECUPERO - RE</b>							
<b>INTERVENTI PREVISTI:</b> CORPO A: Restauro e risanamento conservativo. Sostituzione copertura in coverib con copertura a doppia falda con coppi, infissi, intonaci, rivestimenti, secondo abachi e NTA. Eliminazione elementi incongrui. CORPO B: Ristrutturazione edilizia. Sostituzione copertura in coverib con copertura a doppia falda con coppi, infissi, intonaci, rivestimenti, secondo abachi e NTA. CORPO C: Restauro e risanamento conservativo. Infissi, intonaci, rivestimenti, secondo abachi e NTA. CORPO D: Manutenzione straordinaria. Sostituzione copertura in eternit con copertura a falda con coppi, infissi, intonaci, rivestimenti, secondo abachi e NTA. CORPO E: Restauro e risanamento conservativo. Copertura a falda con coppi, infissi, intonaci, rivestimenti, secondo abachi e NTA. CORPO F: Ristrutturazione edilizia. Sostituzione copertura in eternit con copertura a falda con coppi, infissi, intonaci, rivestimenti, secondo abachi e NTA. CORPO G: Ristrutturazione edilizia. Copertura a falda con coppi, infissi, intonaci, rivestimenti, secondo abachi e NTA.						<b>STATO DI TRASFORMAZIONE: PARZIALE TRASFORMAZIONE-</b> Il lotto non conserva la forma originaria ma ha subito un ampliamento della superficie. Allo stato attuale è leggibile l'impianto a corte antistante e i caratteri costruttivi. La tipologia ha poi subito delle modifiche con

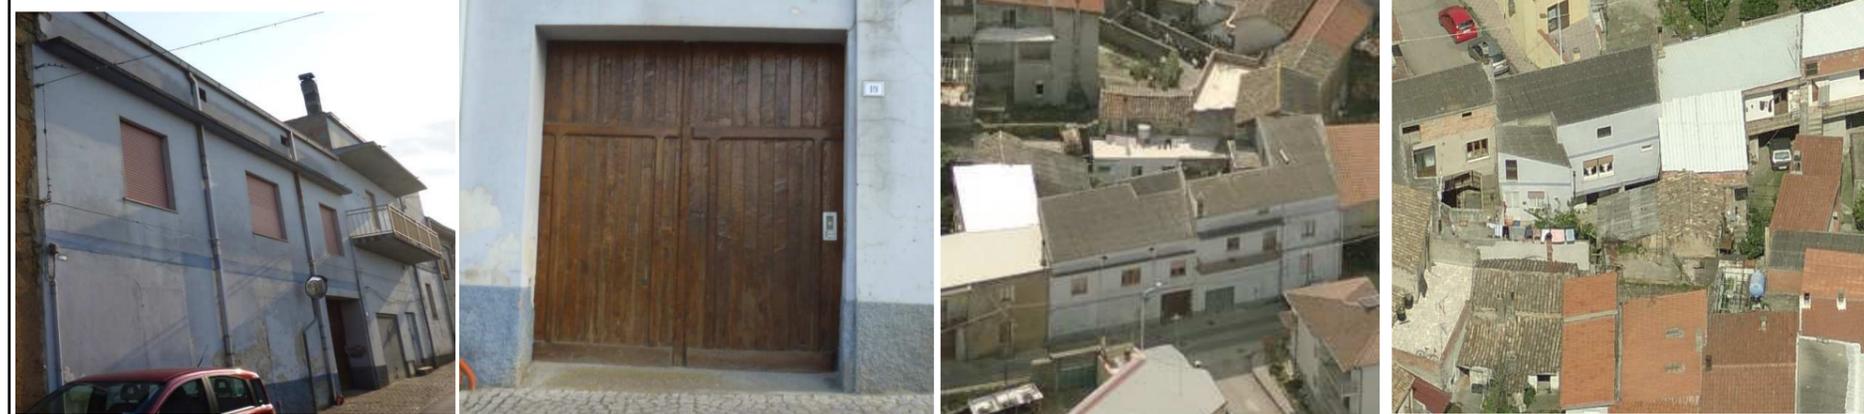
**STATO DI TRASFORMAZIONE:** PARZIALE TRASFORMAZIONE- Il lotto non conserva la forma originaria ma ha subito un ampliamento della superficie. Allo stato attuale è leggibile l'impianto a corte antistante e i caratteri costruttivi. La tipologia ha poi subito delle modifiche con

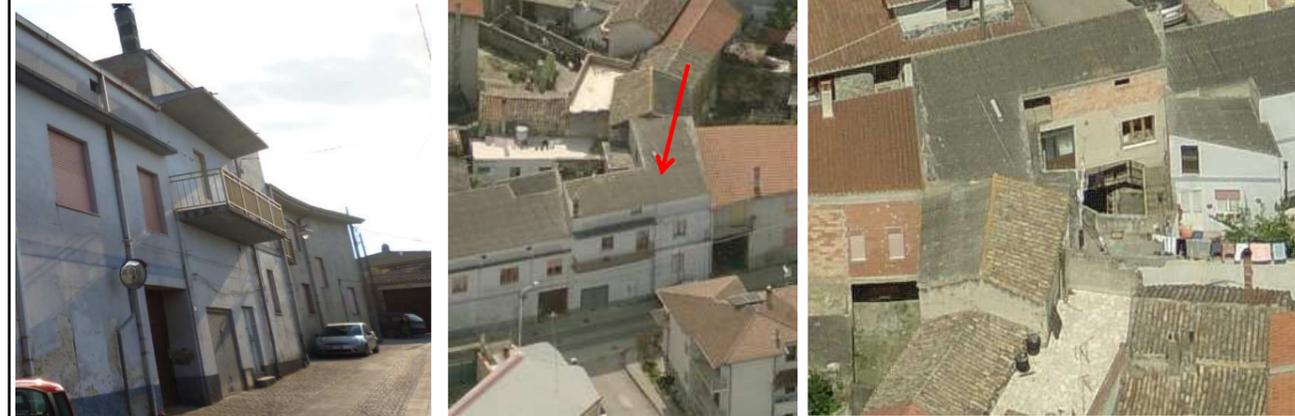
**STATO DI TRASFORMAZIONE:** PARZIALE TRASFORMAZIONE- Il lotto conserva la forma originaria. I corpi originari sono stati sostituiti. L'edificio principale, corpo A, modifica l'impianto a corte antistante.

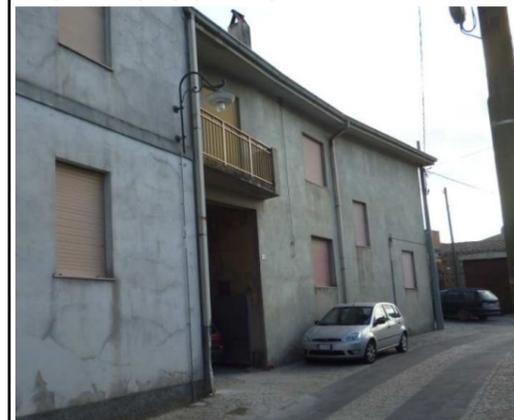
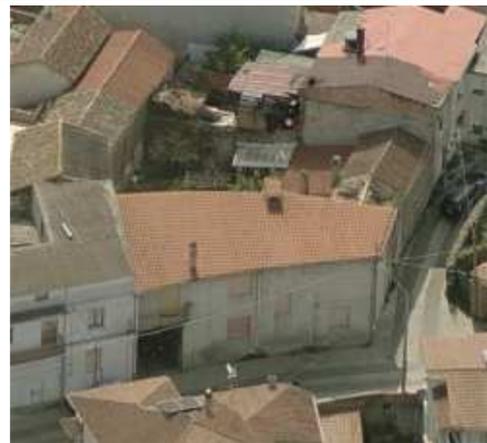
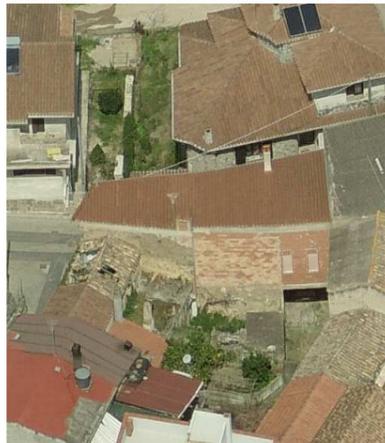
**STATO DI TRASFORMAZIONE:** TOTALE TRASFORMAZIONE- L'unità edilizia deriva dal frazionamento di un lotto di maggiori dimensioni. L'edificio ha sostituito l'impianto e la tipologia della casa a corte antistante.

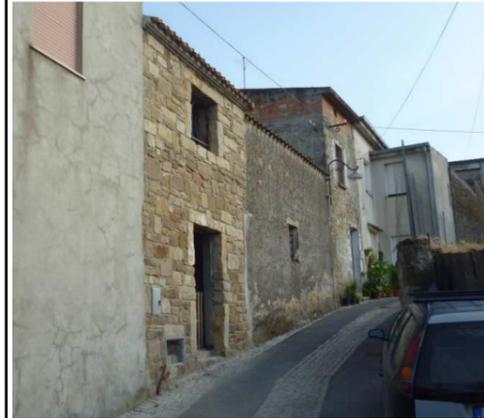
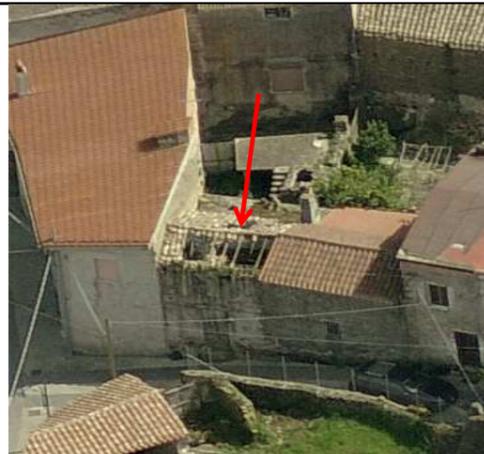
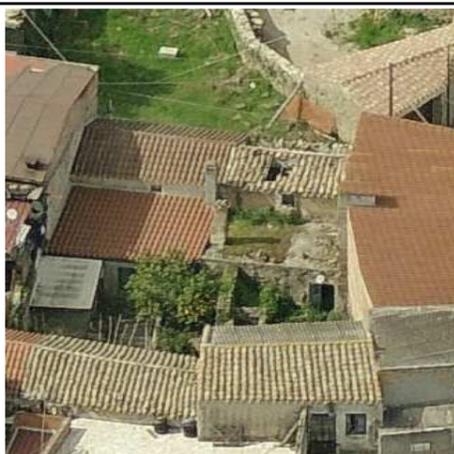
STATO DI TRASFORMAZIONE: PARZIALE TRASFORMAZIONE- L'unità edilizia deriva dal frazionamento di un lotto di maggiori dimensioni. L'edificio conserva parzialmente l'impianto e la tipologia della casa a

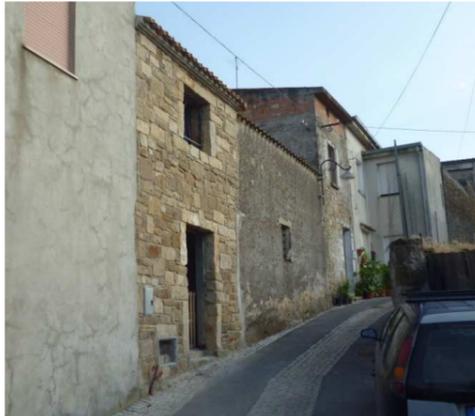
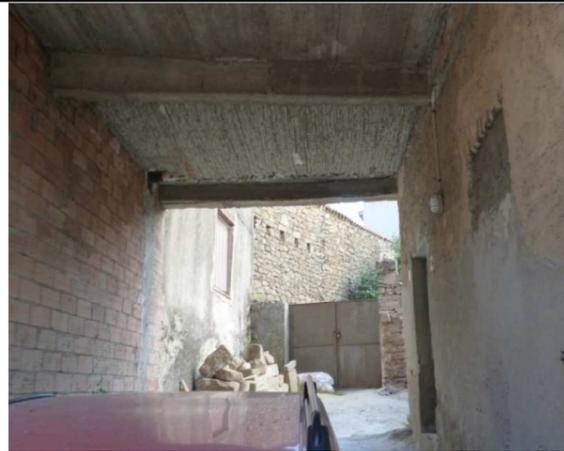
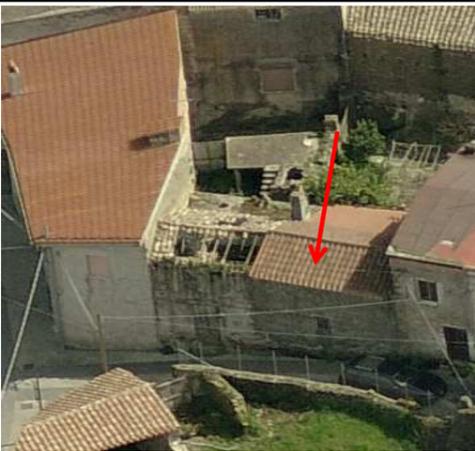
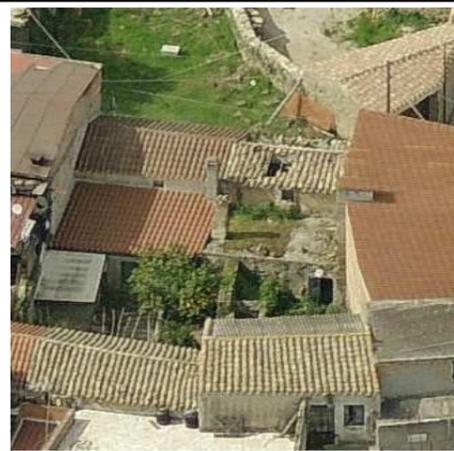
STATO DI TRASFORMAZIONE: CONSERVAZIONE- L'unità edilizia conserva le dimensioni del lotto originale. E' ancora leggibile l'impianto a corte antistante e i caratteri costruttivi.

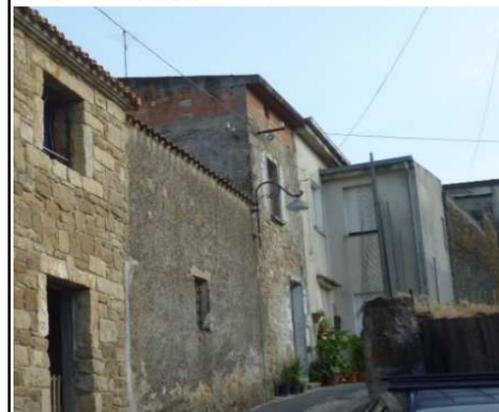
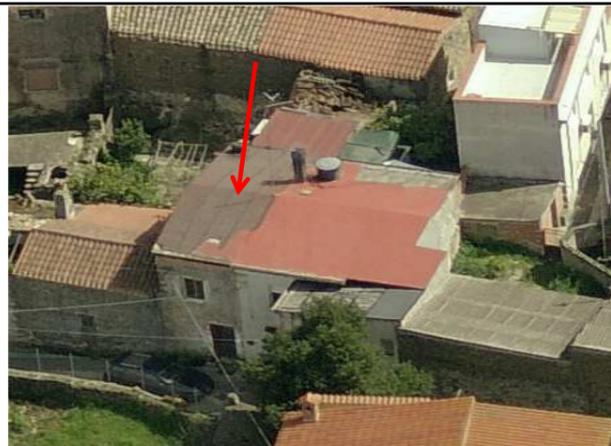
**STATO DI TRASFORMAZIONE:** PARZIALE TRASFORMAZIONE- L'unità edilizia deriva dal frazionamento di un lotto di maggiori dimensioni. L'edificio conserva parzialmente l'impianto e la tipologia della casa a corte antistante.

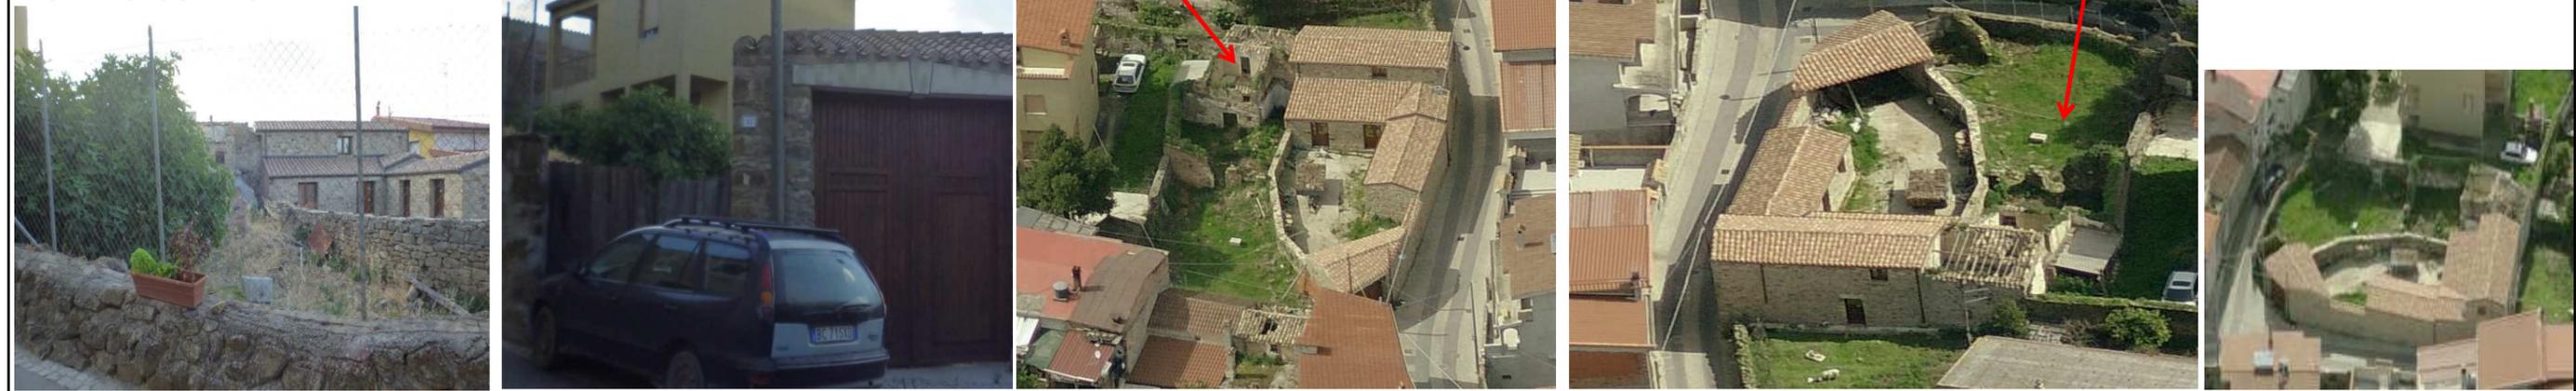
Via Amsicora      Via Amsicora - ingresso      Vista 45°      Vista 45°      Vista 45°

**STATO DI TRASFORMAZIONE:** CONSERVAZIONE- Il lotto conserva la dimensione originaria. L'edificio conserva l'impianto e la tipologia della casa a corte antistante. L'edificio si trova in uno stato di forte degrado.

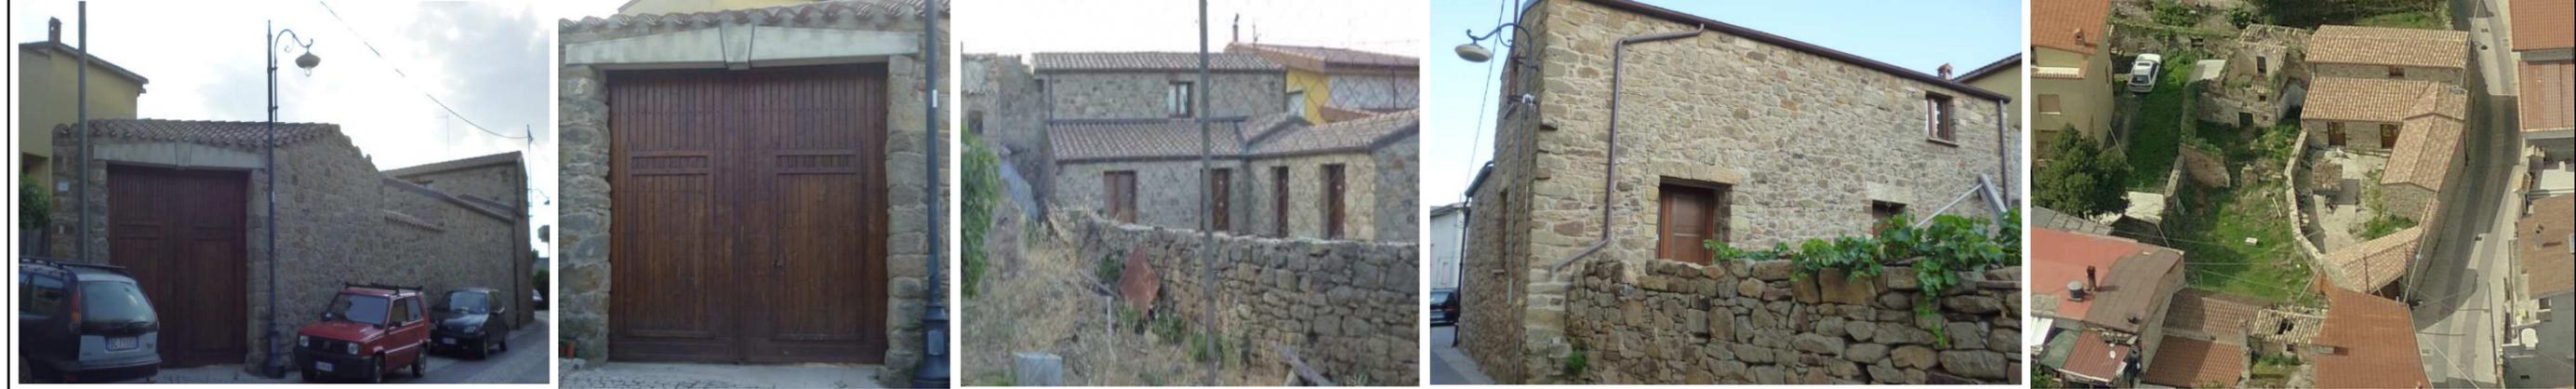
**STATO DI TRASFORMAZIONE:** CONSERVAZIONE- Il lotto conserva la forma originaria e l'impianto a corte doppia. L'edificio, restaurato di recente, conserva i caratteri originari.

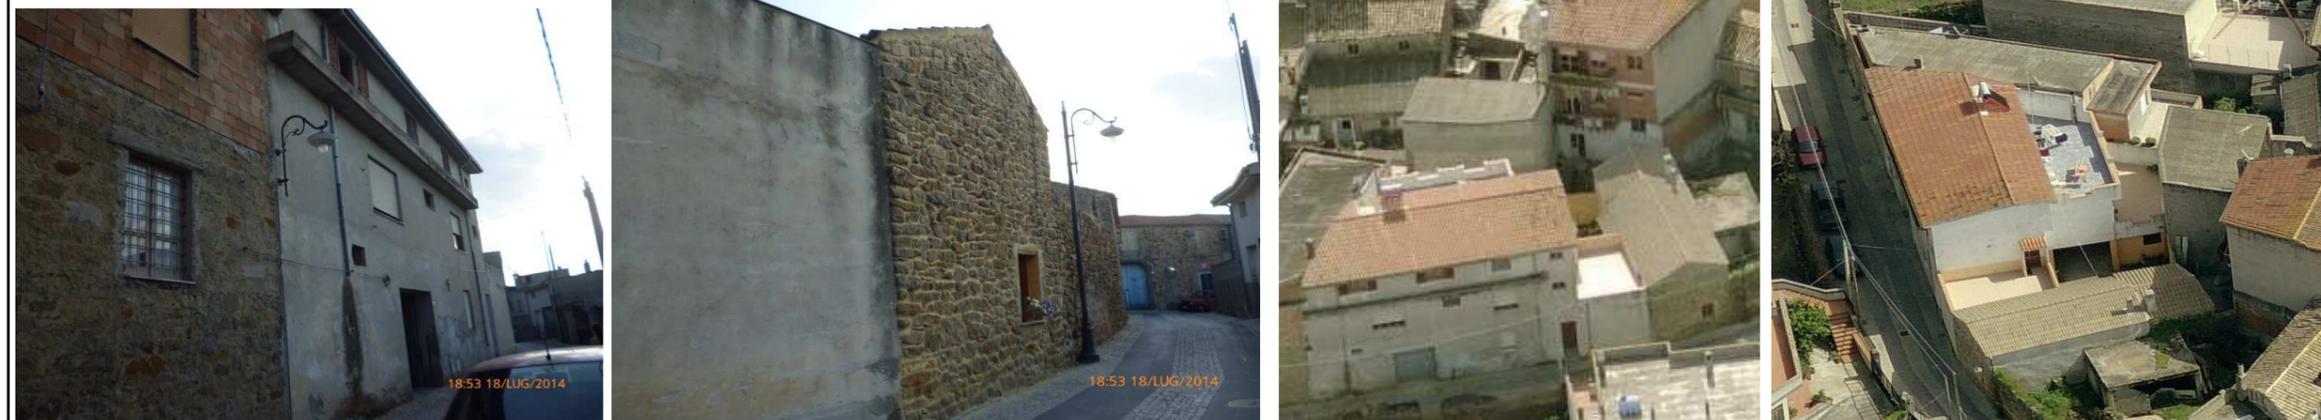
**STATO DI TRASFORMAZIONE: PARZIALE TRASFORMAZIONE**-Lotto deriva dal frazionamento di un impianto di maggiori dimensioni. Non è leggibile la tipologia originaria a corte antistante. Si conservano all'interno del lotto i corpi C e D appartenenti in origine ad un impianto

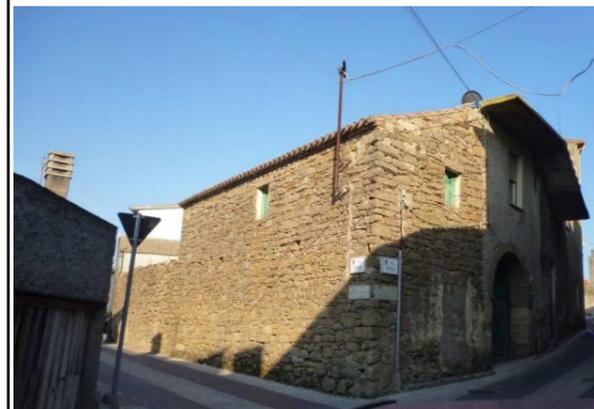
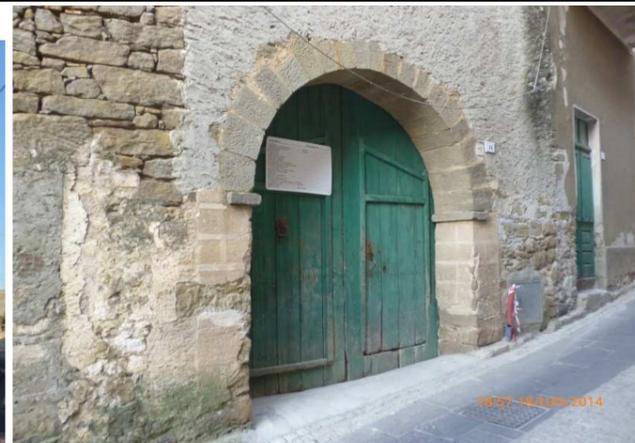
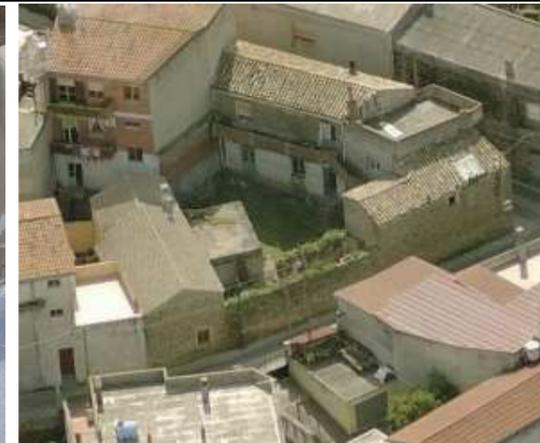
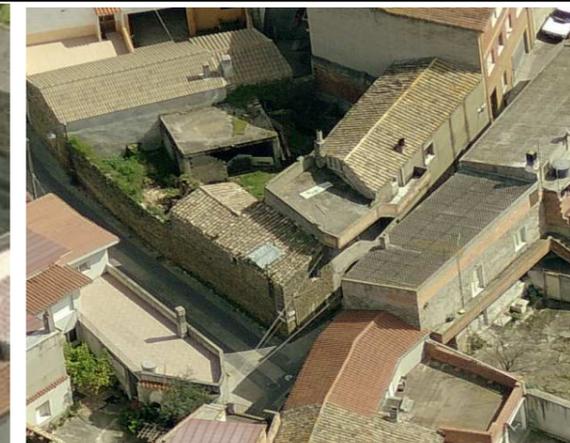
STATO DI TRASFORMAZIONE: CONSERVAZIONE - Il lotto deriva dal frazionamento di un impianto a corte antistante di maggiori dimensioni. L'unità edilizia conserva i caratteri costruttivi originari.

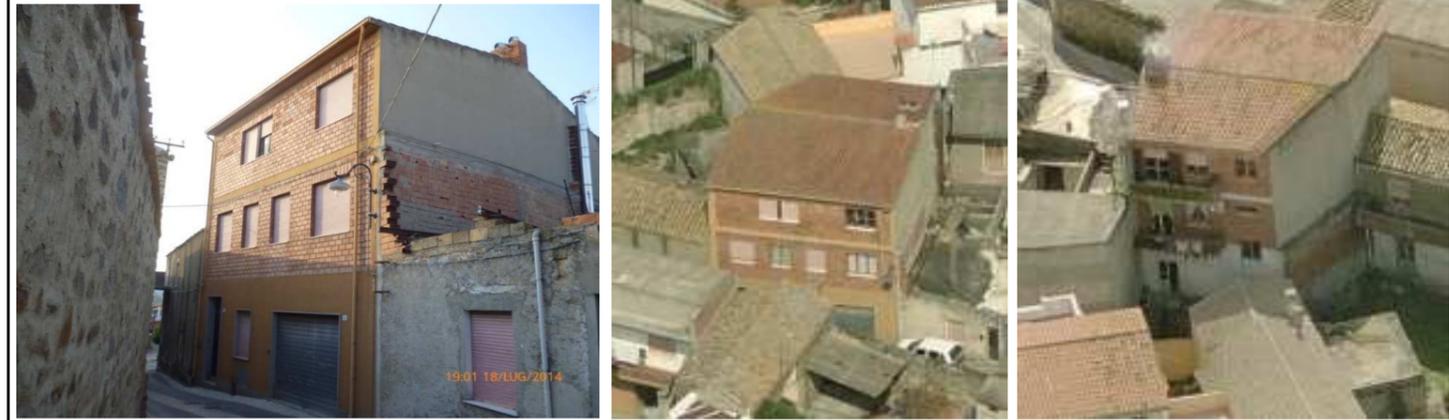
STATO DI TRASFORMAZIONE: TOTALE TRASFORMAZIONE- Il lotto deriva dal frazionamento di un impianto a corte antistante di maggiori dimensioni. L'unità edilizia allo stato attuale ha sostituito in corpo originario. La tipologia è quella tipica degli anni 60-70.

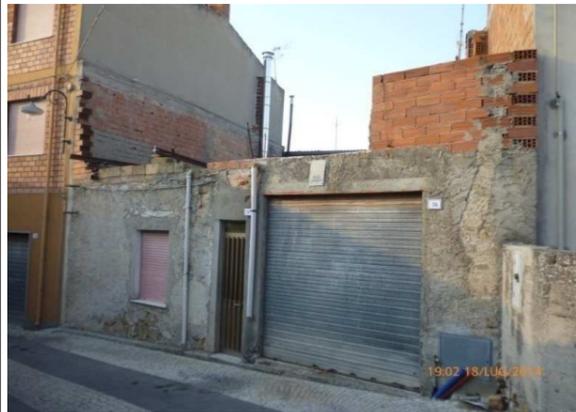
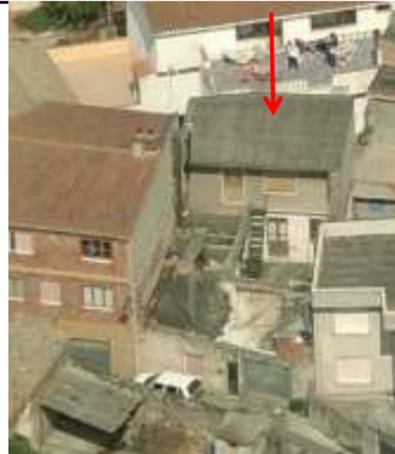
CORPO	DEST. USO	LIVELLI F.T.	TIPOLOGIA COPERT.	CARATT. STRUTT.	FINITURE	INFISSI	ELEM. PREGIO
A	Residenziale Accessorio	1 F.T. h 3,20 m	Soletta piana	Muratura in laterizi	Intonaco degradato	Alluminio con avvolgibili in pvc, serranda in ferro	Nessuno
B	Accessorio	1 F.T. hm 4,15 m	Soletta piana	C.A. e laterizi	Nessuno	Nessuno	Nessuno
C	Residenziale	2 F.T. h 7,50 m	Monofalda con lastre di eternit	Muratura in pietra e laterizi	Intonaco e rivestimento	Alluminio con avvolgibili in pvc	Nessuno
D	Accessorio	1 F.T. h 2,70 m	Soletta piana	Muratura in laterizi	Nessuno	Nessuno	Nessuno

**INTERVENTI PREVISTI:**  
CORPO A: Ristrutturazione edilizia. Copertura a falde con coppi, intonaci, rivestimenti, infissi, secondo abachi e NTA. Sostituzione serranda secondo abachi.  
CORPO B: Ristrutturazione edilizia. Copertura a falde con coppi, intonaci, rivestimenti, infissi, secondo abachi e NTA. Sostituzione serranda secondo abachi.  
CORPO C: Manutenzione straordinaria. Sostituzione copertura in eternit con copertura a falde con coppi, rivestimenti, infissi, secondo abachi e NTA.  
Eliminazione elementi incongrui.  
CORPO D: Ristrutturazione edilizia. Copertura a falde con coppi, intonaci, rivestimenti, infissi, secondo abachi e NTA.

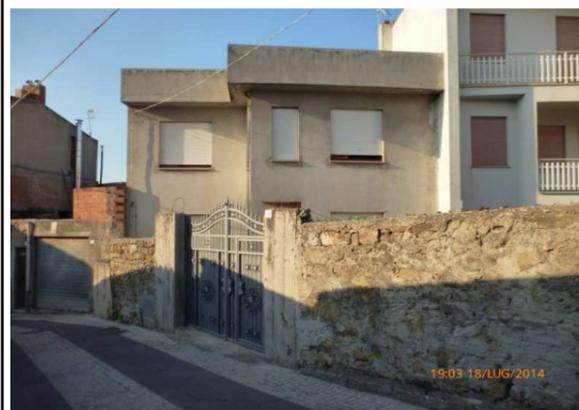
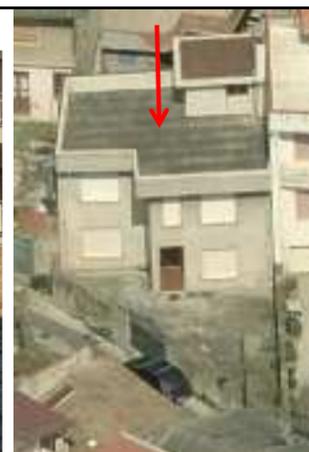
STATO DI TRASFORMAZIONE: TOTALE TRASFORMAZIONE- Il lotto conserva la dimensione del mappale originario. Edilizia di sostituzione che ha cancellato completamente i caratteri tipologici e costruttivi dell'impianto a corte.

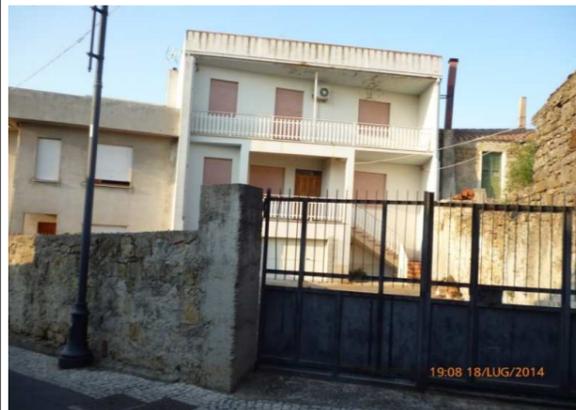
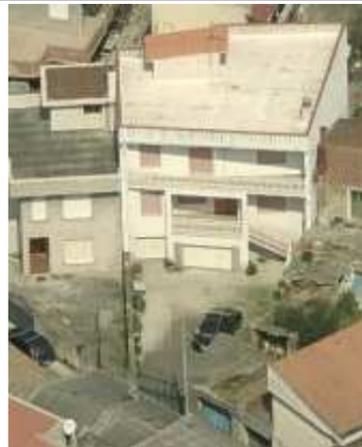
STATO DI TRASFORMAZIONE: TOTALE TRASFORMAZIONE- Il lotto conserva la dimensione del mappale originario. Edilizia di sostituzione che ha cancellato completamente i caratteri tipologici e costruttivi dell'impianto a corte.

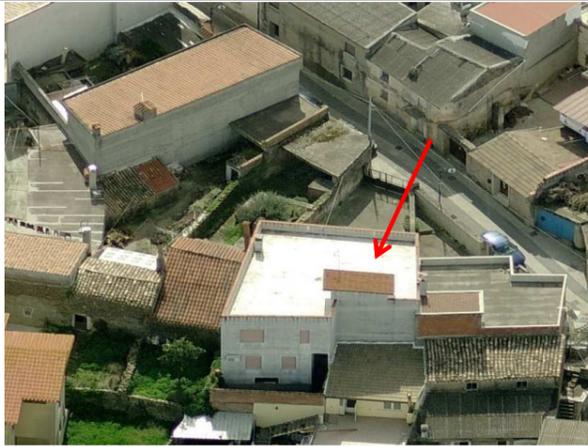
Vista 45° - retro

F	Degradato	1 F.T. hm 2,10 m	Nessuna	Muratura in pietra	Nessuna	Nessuno	Paramento murario

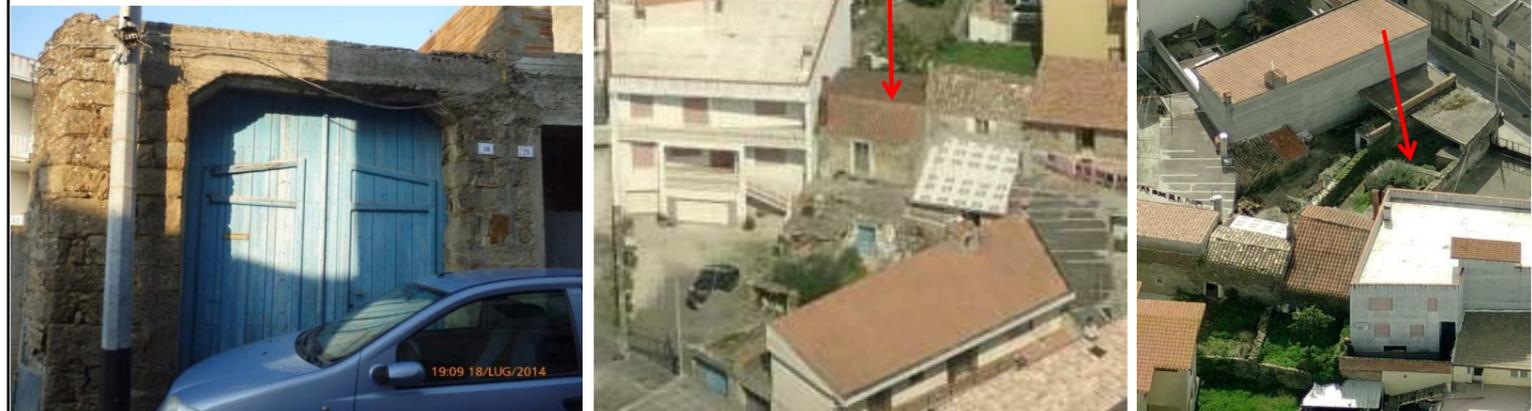
Via Speranza

**STATO DI TRASFORMAZIONE:** CONSERVAZIONE- Il lotto deriva dal frazionamento di un impianto a corte doppia più ampio. E' ancora leggibile l'assetto della corte ed i caratteri tipologici nei corpi A B e C.

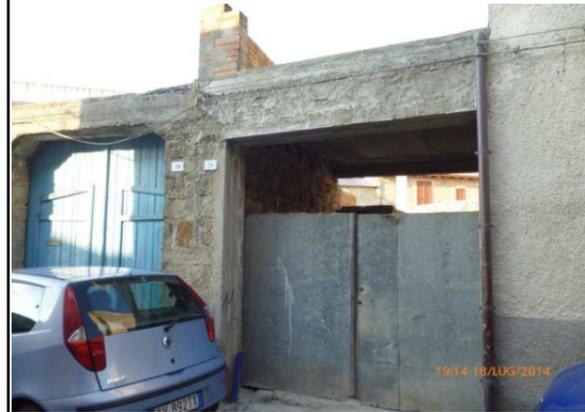
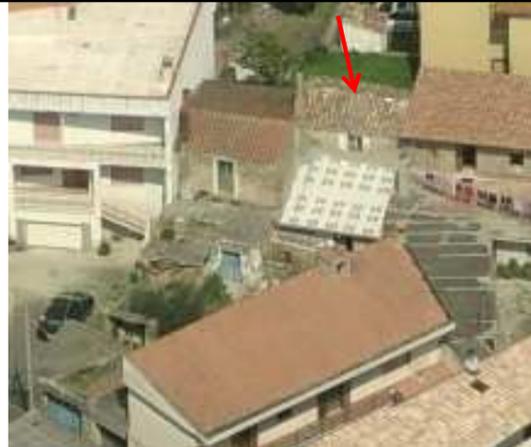
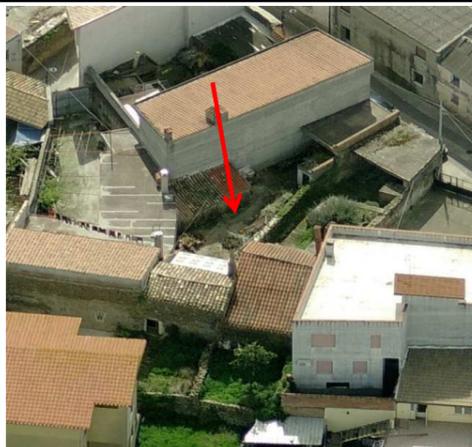
Via Speranza

STATO DI TRASFORMAZIONE: CONSERVAZIONE- Il lotto deriva dal frazionamento di un impianto a corte doppia più ampio. E' ancora leggibile l'assetto della corte ed i caratteri tipologici nei corpi A e B.

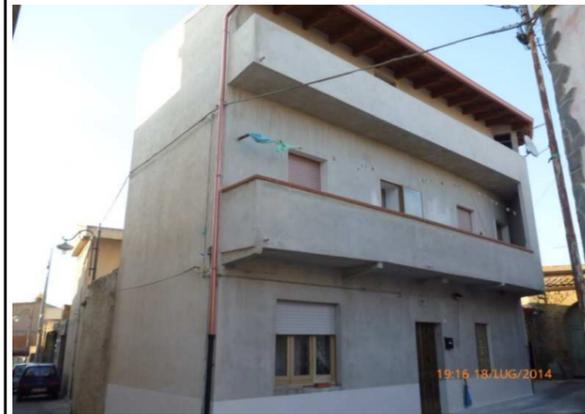
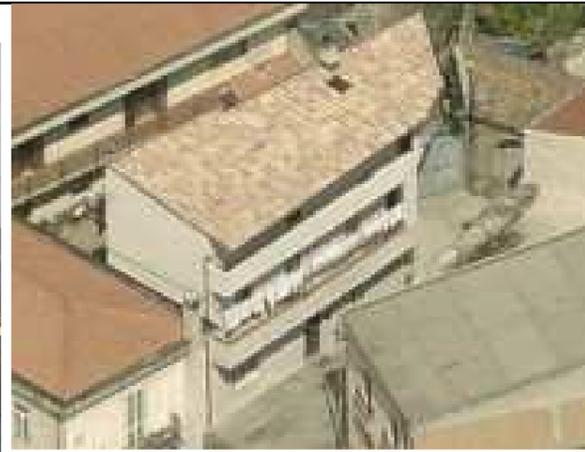
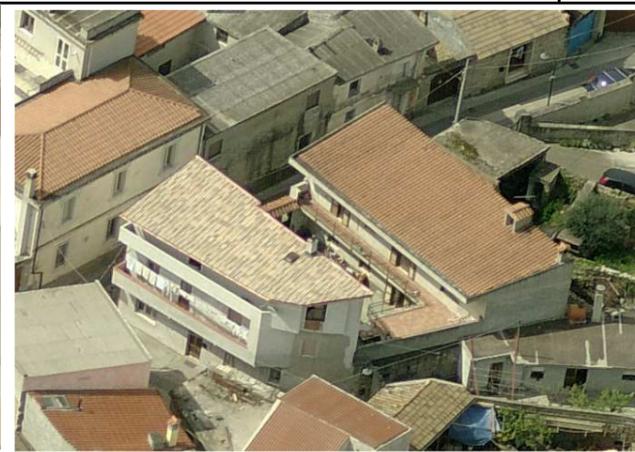
Via Speranza

STATO DI TRASFORMAZIONE: TOTALE TRASFORMAZIONE- Il lotto dall'unione di più mappali. L'edificio è identificato come edilizia di sostituzione che ha cancellato completamente i caratteri tipologici e costruttivi dell'impianto a corte.

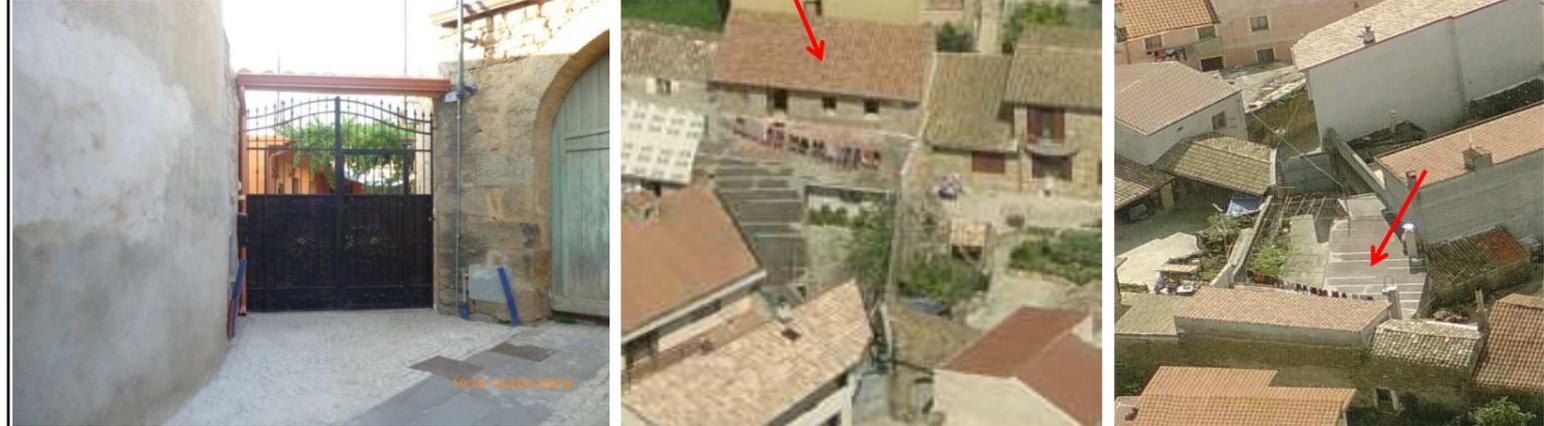
Vista 45°

**STATO DI TRASFORMAZIONE:** PARZIALE TRASFORMAZIONE - Il lotto conserva l'impianto originario. L'unità edilizia, pur essendo stata ristrutturata, conserva la tipologia della casa a corte antistante.

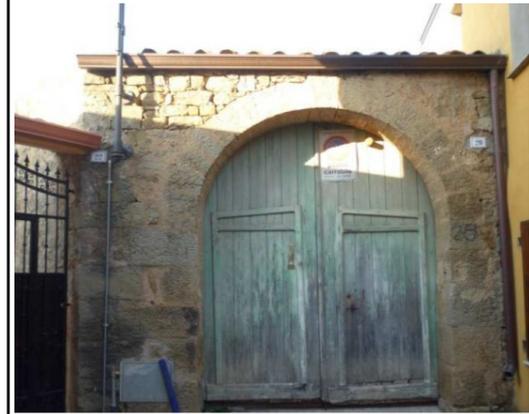
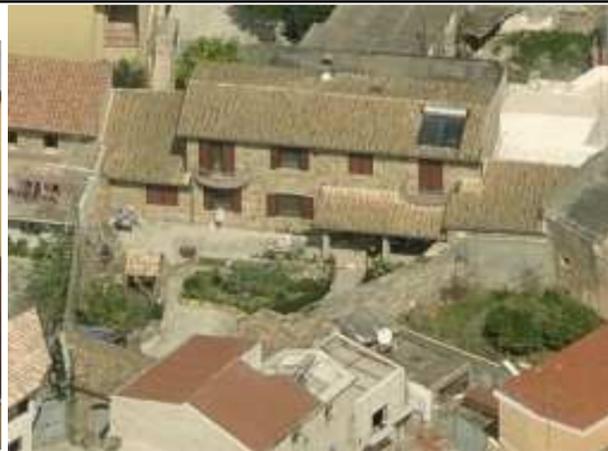
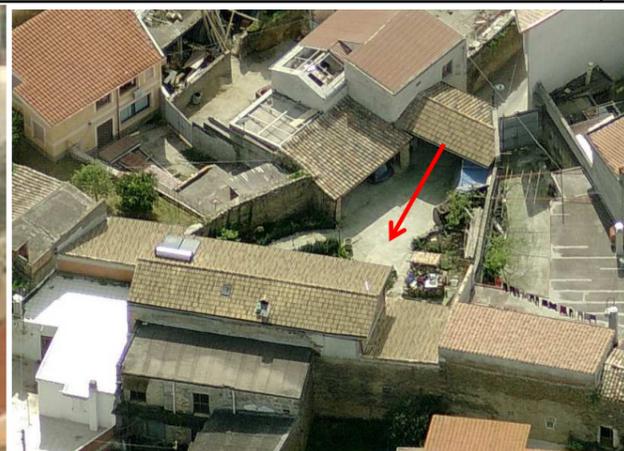
Via Speranza

STATO DI TRASFORMAZIONE: PARZIALE TRASFORMAZIONE - Il lotto conserva l'impianto originario. L'unità edilizia, pur essendo stata ristrutturata, conserva la tipologia della casa a corte antistante. Di notevole pregio il portale di ingresso.

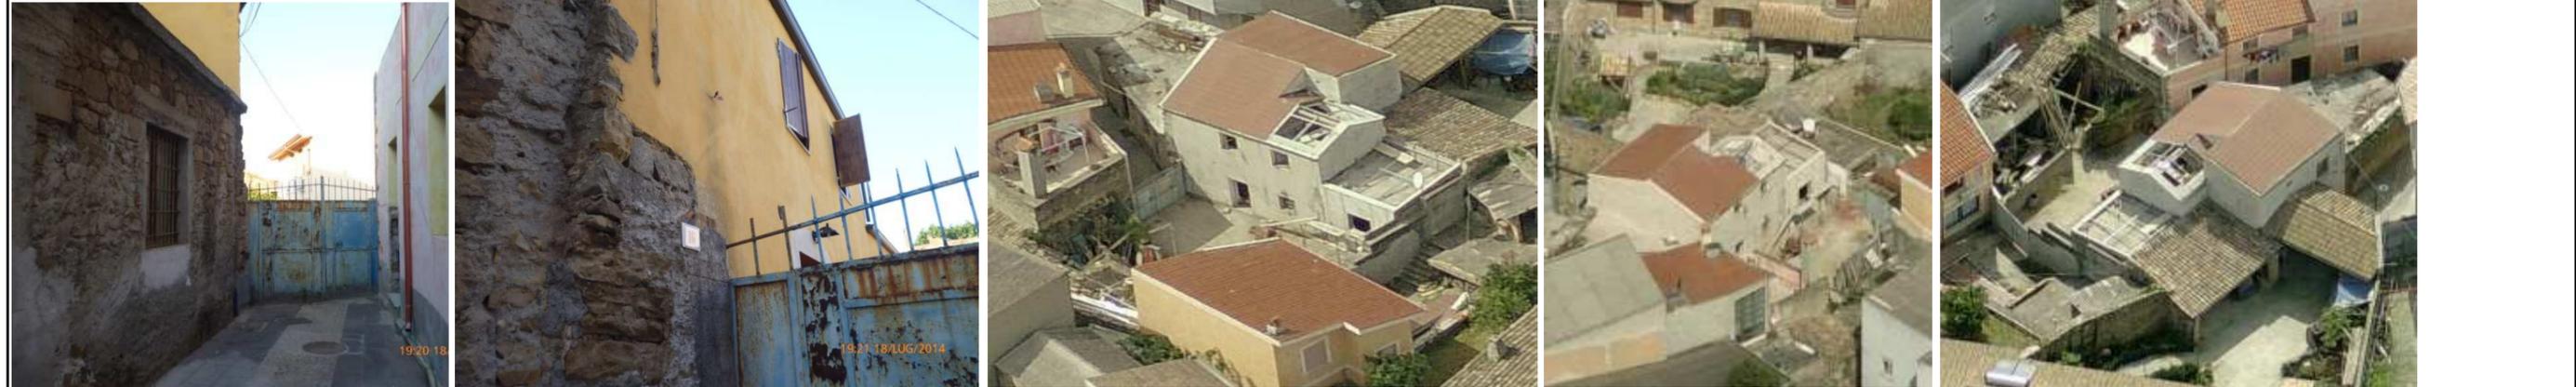
Via Speranza

STATO DI TRASFORMAZIONE: PARZIALE TRASFORMAZIONE- L'unità edilizia conserva forma e dimensione del mappale originario. E' ancora leggibile l'impianto e la tipologia della casa a corte retrostante.
