Comune di Escalaplano

### Piano particolareggiato del Centro Storico

ALLEGATO 05.13 SCHEDE UNITA'EDILIZIE ISOLATO 13

# COMPARTO A: ISOLATO 13

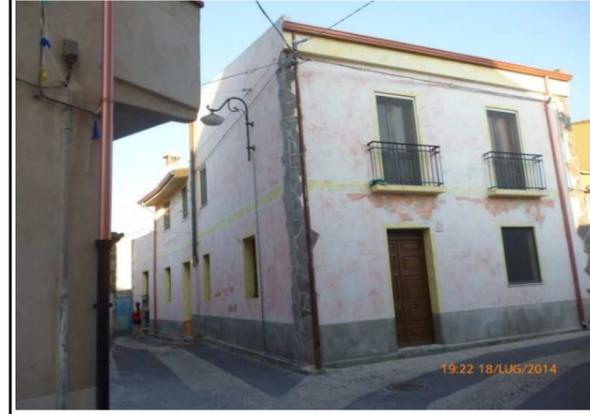
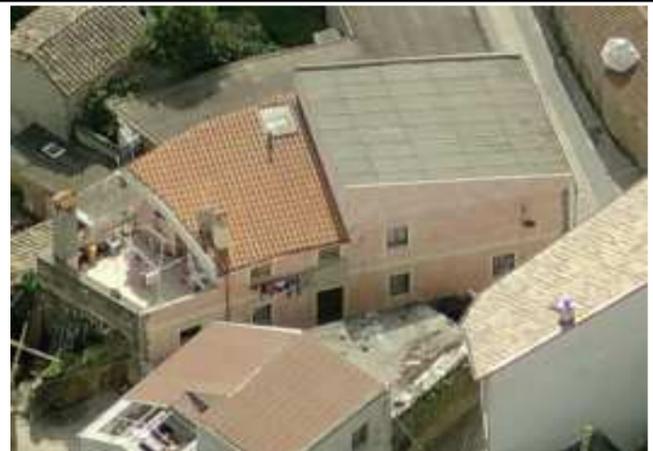
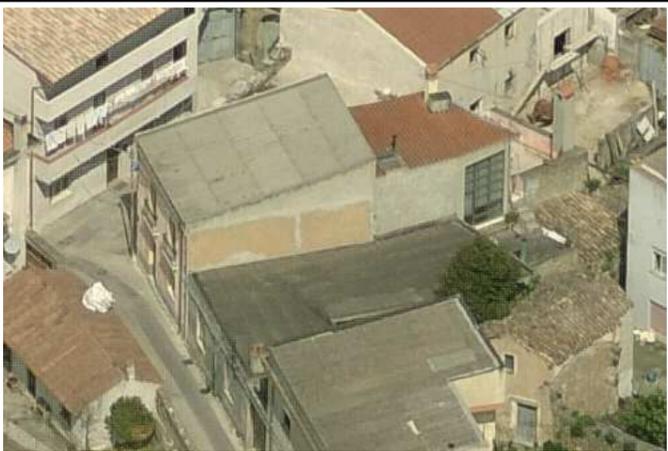
Via Speranza

**STATO DI TRASFORMAZIONE:** PARZIALE TRASFORMAZIONE- L'unità edilizia deriva dal frazionamento di un lotto di maggiori dimensioni. L'edificio ha subito delle modifiche perdendo i caratteri originari.

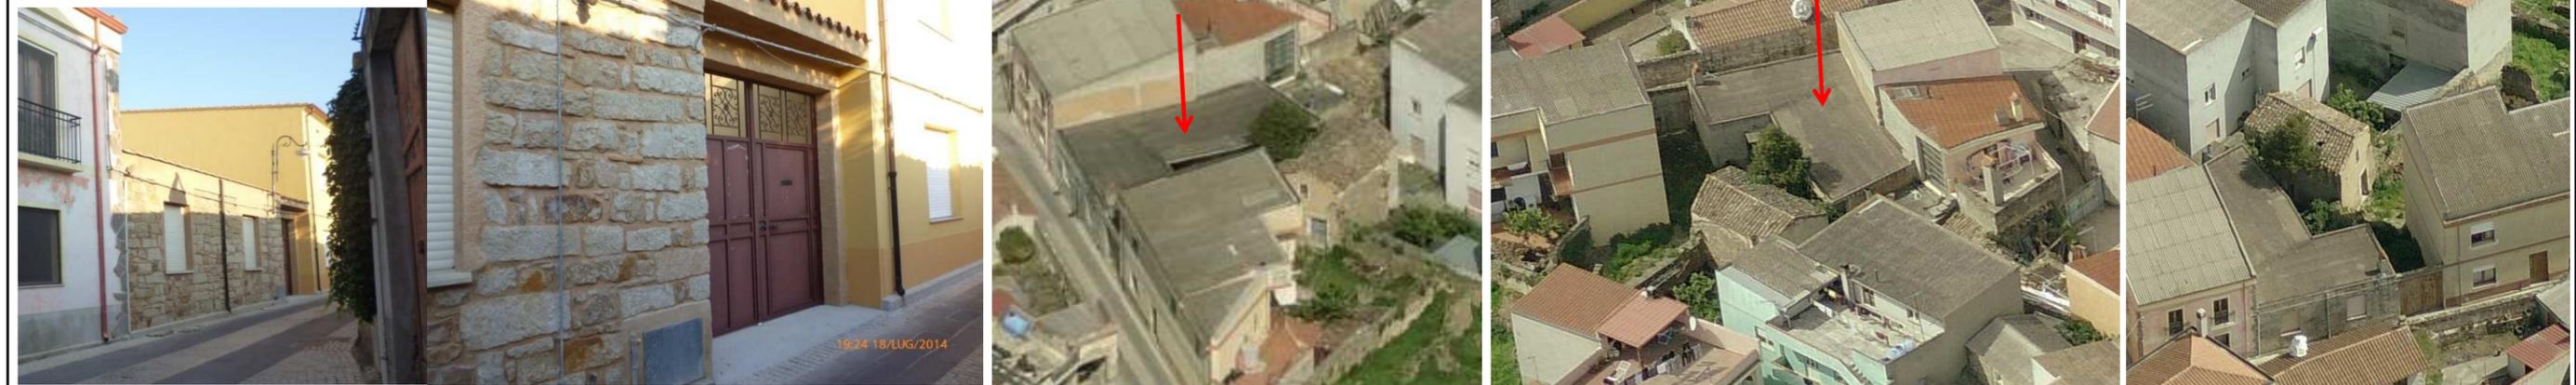
Via Speranza

**STATO DI TRASFORMAZIONE: TOTALE TRASFORMAZIONE-** Il lotto dall'unione di più mappali. L'edificio è identificato come edilizia di sostituzione che ha cancellato completamente i caratteri tipologici e costruttivi dell'impianto a corte. Si conserva all'interno del cortile il

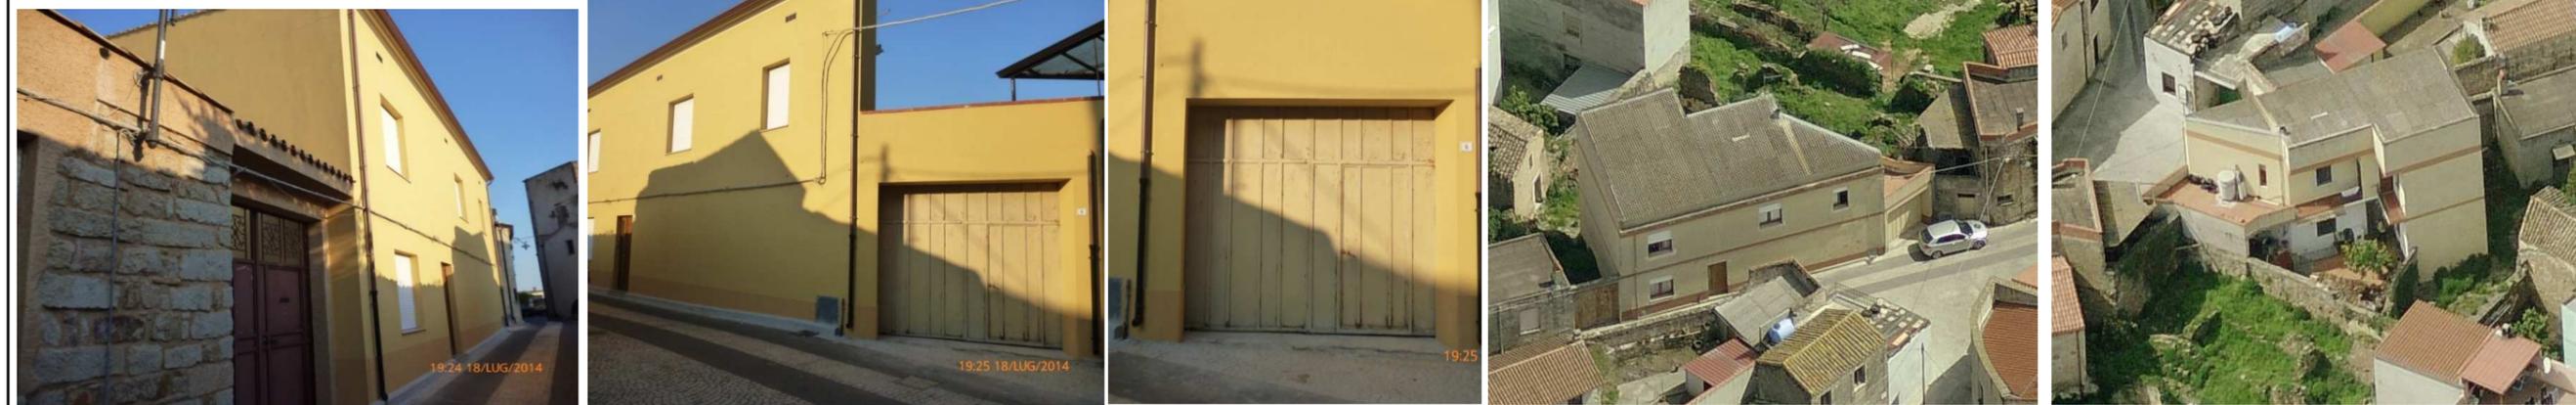
Via Speranza

STATO DI TRASFORMAZIONE: PARZIALE TRASFORMAZIONE- L'unità edilizia conserva forma e dimensione dell'impianto originario. L'edificio ha subito modifiche sostanziali perdendo i caratteri tipologici tradizionali.

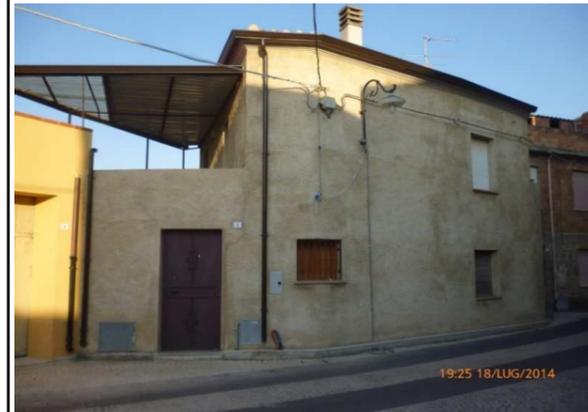
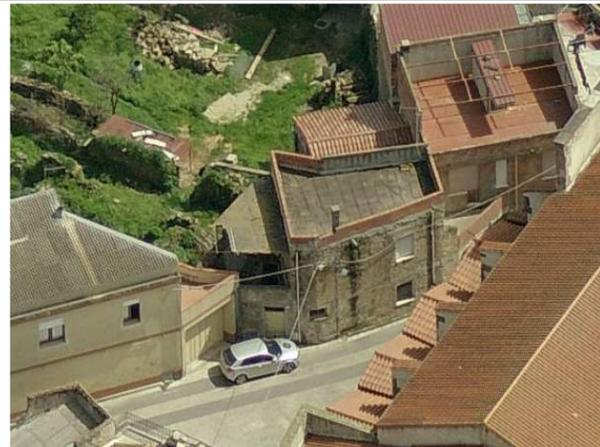
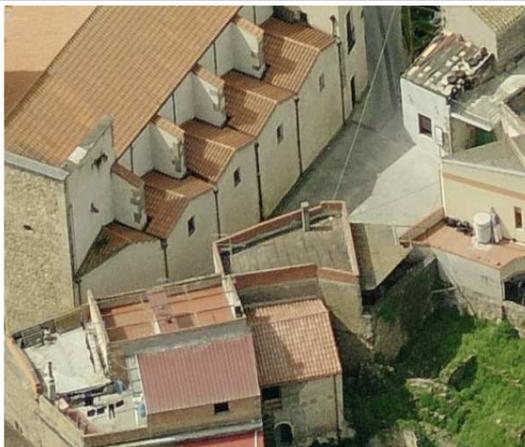
Via Speranza

**STATO DI TRASFORMAZIONE:** PARZIALE TRASFORMAZIONE- L'unità edilizia conserva forma e dimensione del l'impianto originario. L'edificio ha subito modifiche sostanziali perdendo i caratteri tipologici tradizionali.

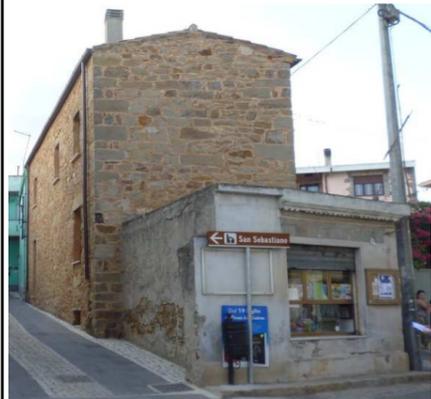
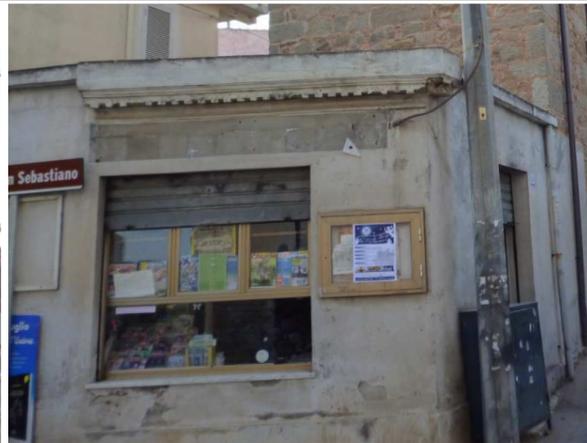
Corso Sardegna

**STATO DI TRASFORMAZIONE:** TOTALE TRASFORMAZIONE- L'unità edilizia deriva dal frazionamento di un lotto di maggiori dimensioni. L'edificio ad uso commerciale, è classificato come cellula base.
