Comune di Escalaplano

Piano particolareggiato del Centro Storico

ALLEGATO 05.16 SCHEDE UNITA'EDILIZIE ISOLATO 16

COMPARTO A - ISOLATO 16

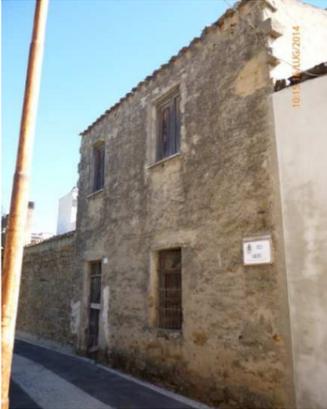
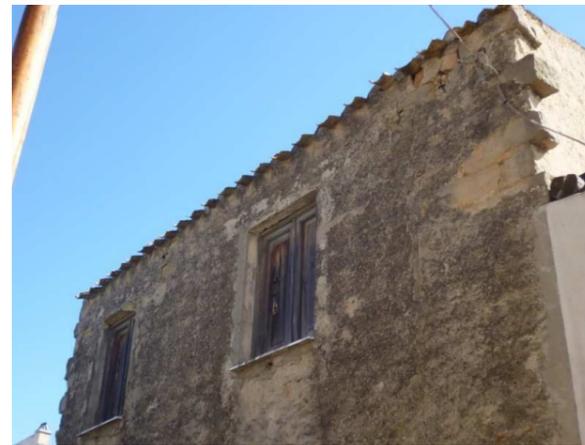
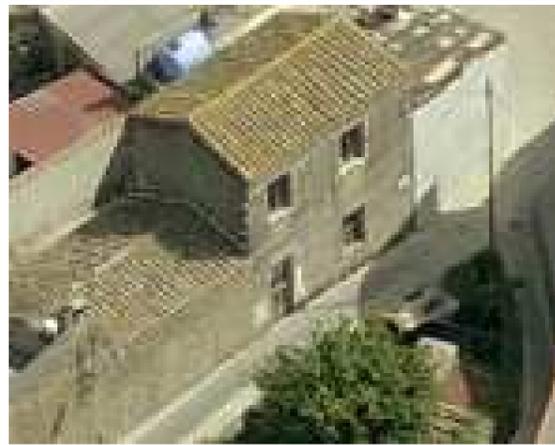
Vico Amore

STATO DI TRASFORMAZIONE: CONSERVAZIONE. Il lotto conserva forma e impianto originario. L'edificio conserva inalterati i caratteri costruttivi e caratteristiche tipologiche degli elementi.

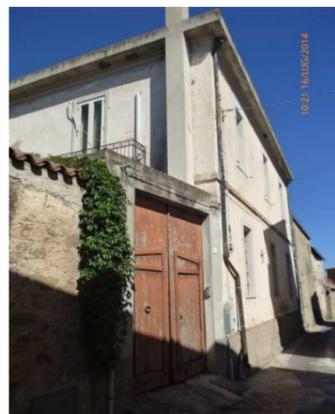
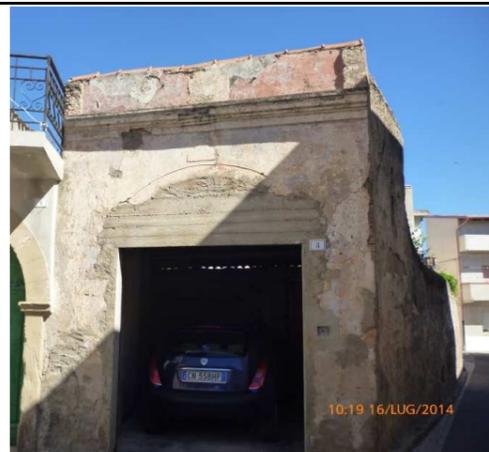
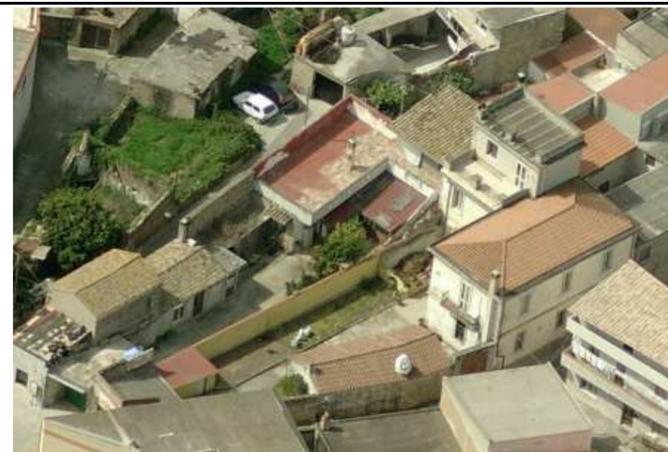
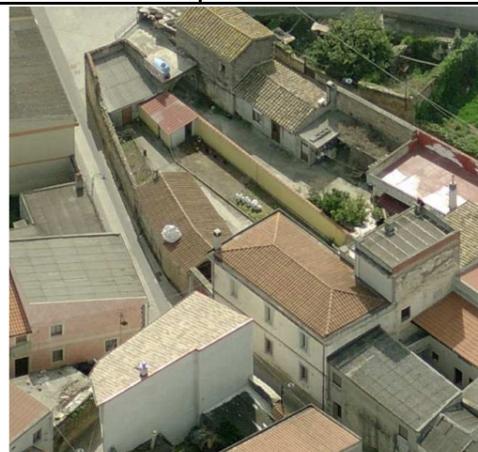
Via Speranza

STATO DI TRASFORMAZIONE: CONSERVAZIONE - Il lotto conserva l'impianto e i caratteri originari. Allo stato attuale presenta dei corpi di

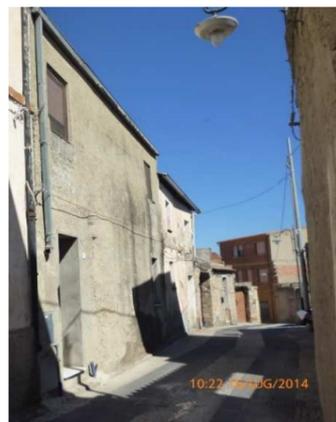
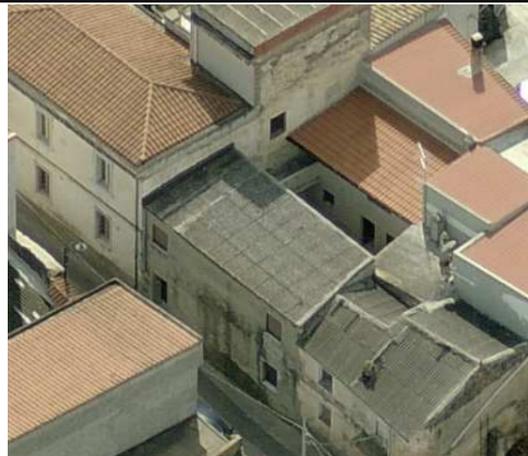
PROFILI FOTOGRAFICI:

Mediocre

CORPO	DEST. USO	LIVELLI F.T.	TIPOLOGIA COPERT.	CARATT. STRUTT.	FINITURE	INFISSI	ELEM. PREGIO
A	Residenziale	2 F.T. h 6,20 m	Monofalda con eternit	Muratura in pietra	Intonaco	Legno con avvolgibili in pvc	Nessuno
B	Residenziale	2 F.T. h 4,80 m	Monofalda con eternit	Muratura in pietra	Intonaco	Legno con avvolgibili in pvc	Nessuno
C	Residenziale	2 F.T. h 6,0 m	Monofalda con coppi	Muratura in laterizio	Intonaco e rivestimento	Non rilevati	Nessuno

STATO DI TRASFORMAZIONE: PARZIALE TRASFORMAZIONE- Lotto deriva dal frazionamento del mappale 263 e parzialmente conserva la forma e la dimensione originaria. La tipologia a corte retrostante è stata conservata, nonostante la corte sia stata parzialmente saturata dall'edificazione del corpo B, con superamento della volumetria

CORPO A: Restauro e risanamento conservativo. Rifacimento copertura con coppi, sostituzione avvolgibili, intonaci, rivestimenti, secondo abachi e NTA.

CORPO B: Manutenzione straordinaria. Sostituzione copertura in eternit con copertura a falde con coppi, infissi, rivestimenti secondo abachi e NTA.

CORPO C: Manutenzione straordinaria. Rifacimento copertura con coppi, infissi, intonaci, rivestimenti, secondo abachi e NTA.

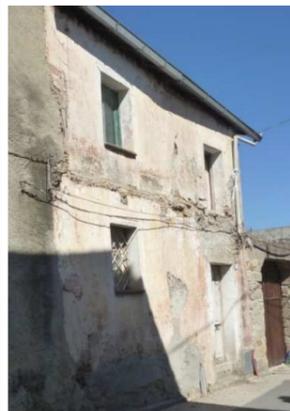
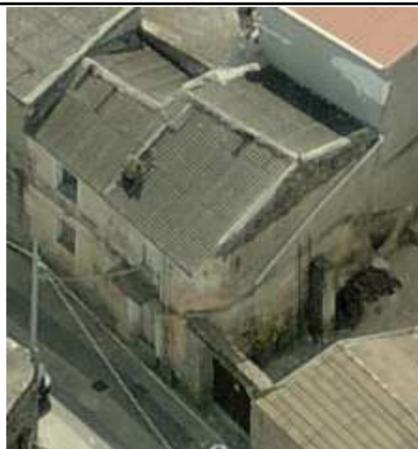
PROFILI FOTOGRAFICI:

ACCESSO AL LOTTO: Porta in legno **TIPO DI RECINZIONE:** Nessuna **SPAZI APERTI:** Nessuno **ELEMENTI INCONGRUI:** Copertura in eternit

CORPO	DEST. USO	LIVELLI F.T.	TIPOLOGIA COPERT.	CARATT. STRUTT.	FINITURE	INFISSI	ELEM. PREGIO
A	Residenziale	2 F.T. h 5,80 m	Doppia falda con eternit	Muratura in pietra	Intonaco e rivestimento	Legno con scurini	Nessuno

STATO DI TRASFORMAZIONE: CONSERVAZIONE - Il lotto deriva dal frazionamento del mappale 263 con impianto a corte retrostante. La nuova tipologia che ne scaturisce è una casa in linea senza cortile che però conserva le caratteristiche costruttive originarie.

CORPO A: Restauro e risanamento conservativo. Sostituzione eternit con coppi e rifacimento rivestimenti e restauro infissi secondo abachi e NTA.

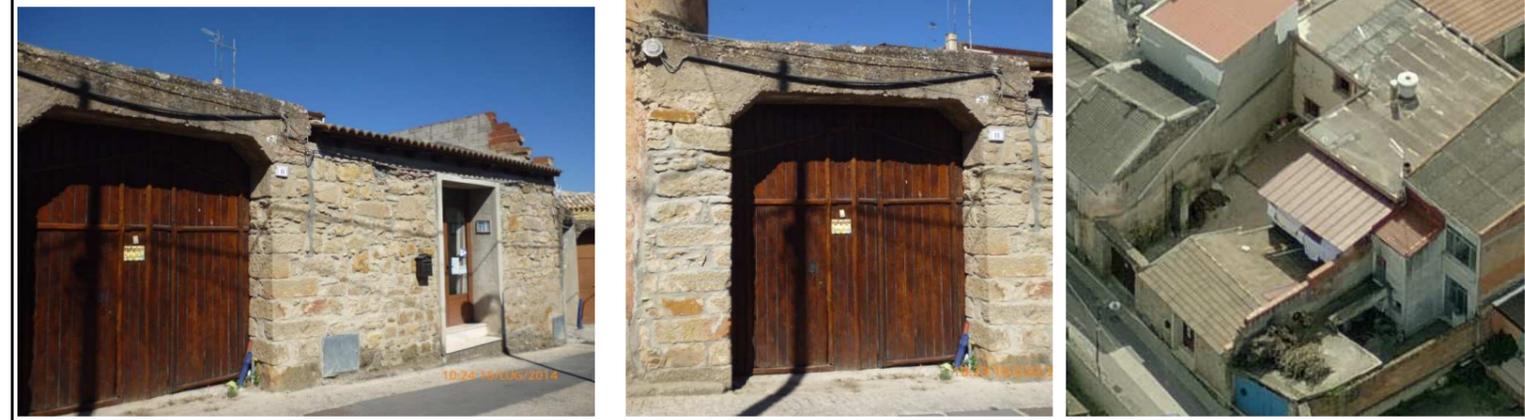
PROFILI FOTOGRAFICI:

STATO DI TRASFORMAZIONE: PARZIALE TRASFORMAZIONE- Il lotto ha subito delle modifiche sulla dimensione originale e conserva l'impianto tipologico a corte antistante. Allo stato attuale l'edificio principale ha subito delle modifiche sostanziali sulla struttura con incrementi volumetrici che occupano parzialmente la corte.

INTERVENTI PREVISTI:
 CORPO A: Manutenzione straordinaria. Realizzazione doppia falda con manto in copertura in coppi secondo abachi e NTA.
 CORPO B: Ristrutturazione edilizia. Realizzazione manto copertura in coppi, rivestimenti secondo abachi e NTA.
 CORPO C: Ristrutturazione edilizia.
 CORPO D: Ristrutturazione edilizia.

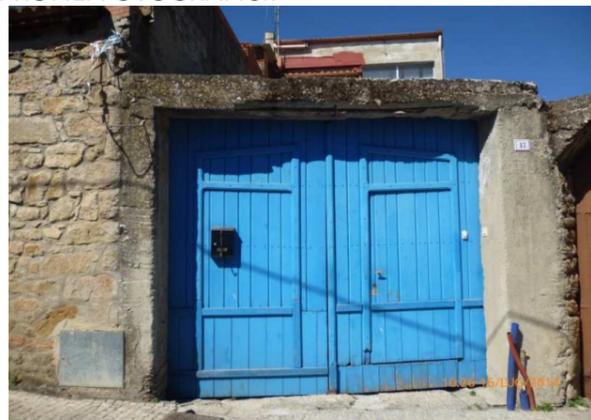
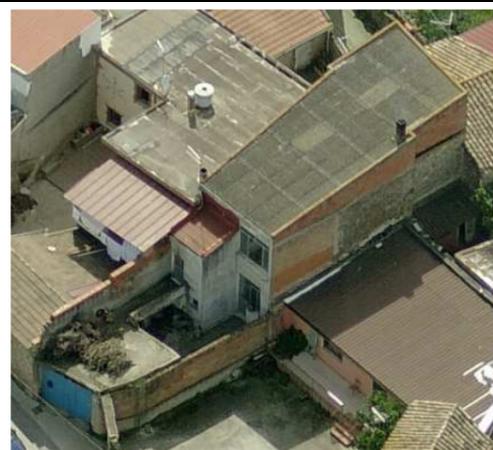
Via Speranza

STATO DI TRASFORMAZIONE: PARZIALE TRASFORMAZIONE - Il lotto deriva dall'unione del mappale 239 con parte del 248. L'unità edilizia conserva l'impianto e la tipologia con corte antistante nonostante abbia subito delle notevoli trasformazioni dovute ad aumenti volumetrici che hanno alterato irreversibilmente lo stato originario.

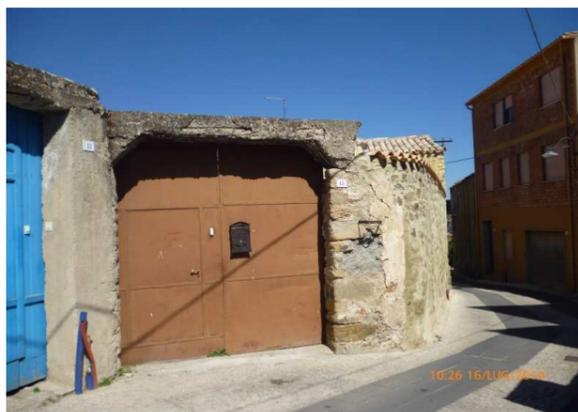
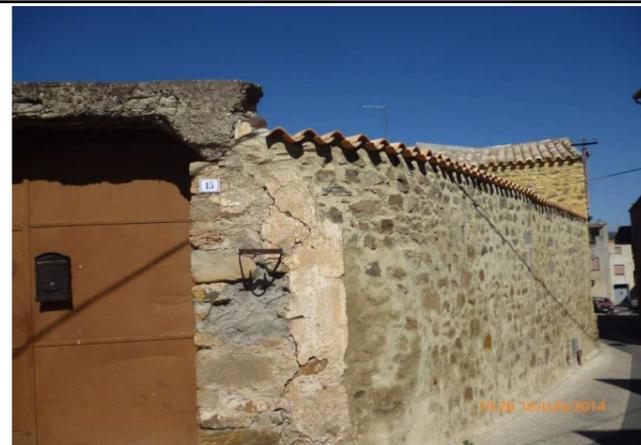
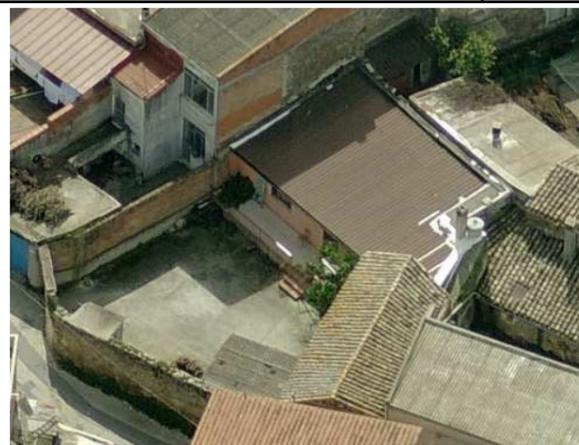
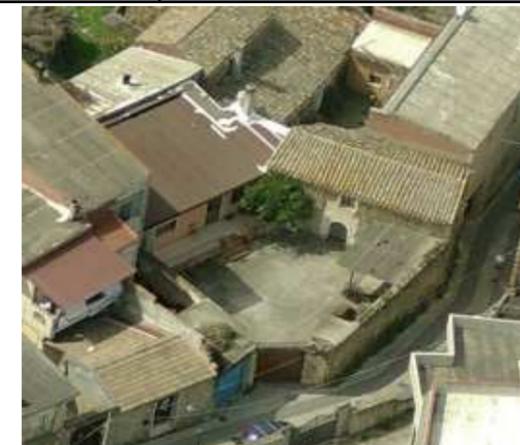
Via Speranza

STATO DI TRASFORMAZIONE: CONSERVAZIONE- Il lotto deriva dall'unione del mappale 238 con parte del 248. L'unità edilizia conserva impianto e tipologia a corte antistante. Il corpo A ha subito degli interventi di ristrutturazione che hanno in parte alterato il blocco originario. Il corpo B conserva inalterato i caratteri originari.

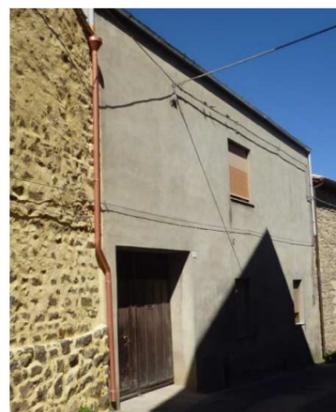
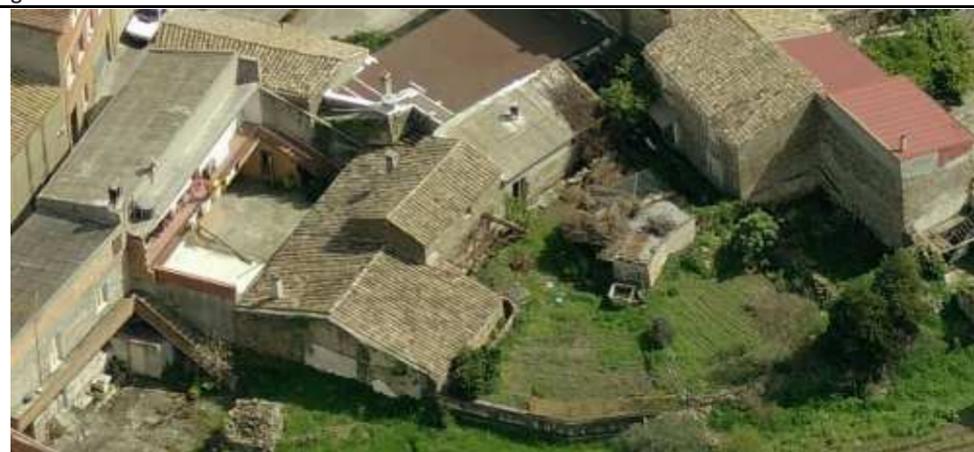
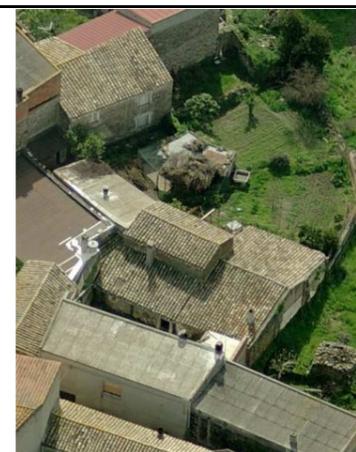
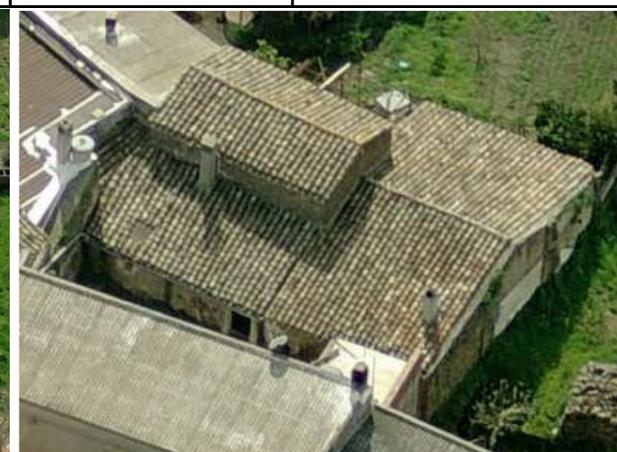
Via Speranza

STATO DI TRASFORMAZIONE: CONSERVAZIONE. Il lotto conserva inalterata la forma e l'impianto originario a corte doppia. I corpi principali B e D si conservano inalterati mentre la corte ha subito delle

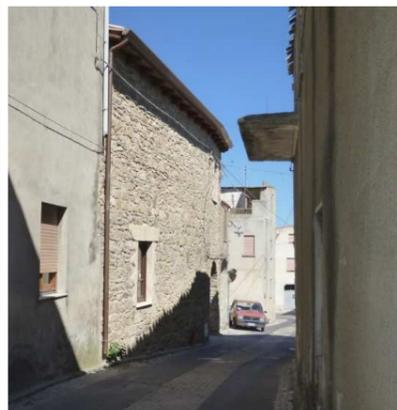
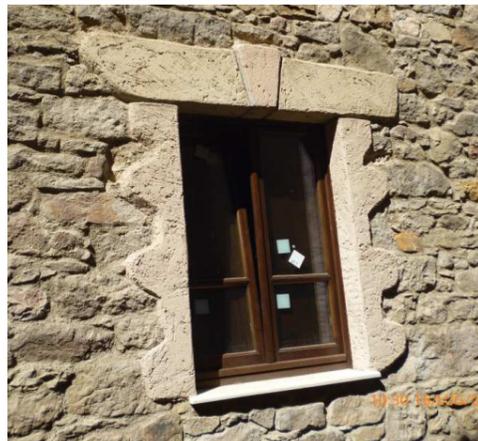
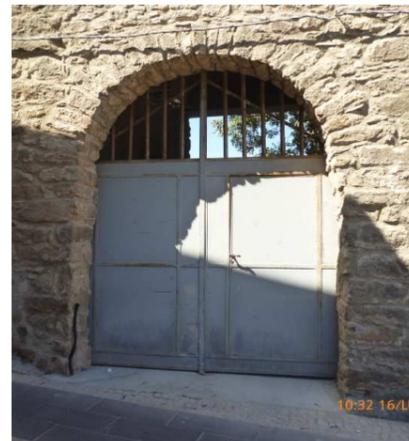
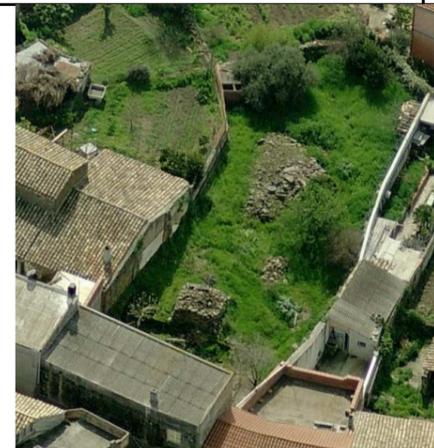
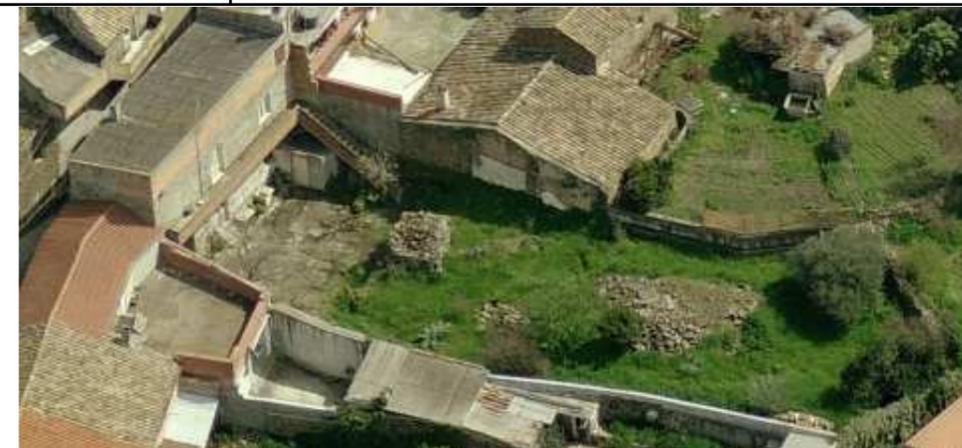
Via Speranza

STATO DI TRASFORMAZIONE: CONSERVAZIONE- Il lotto deriva dall'unione di due mappali. L'edificio originario con tipologia a corte antistante è stato demolito. Allo stato attuale nel lotto è presente una tipologia con corte retrostante con accesso dal portale coerente con il

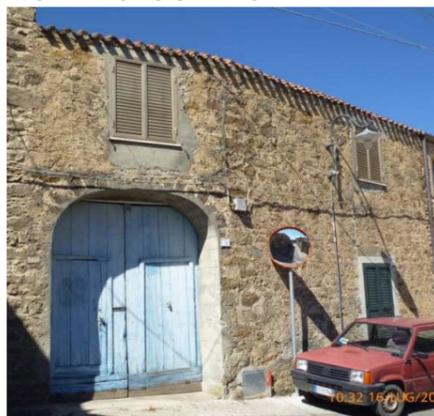
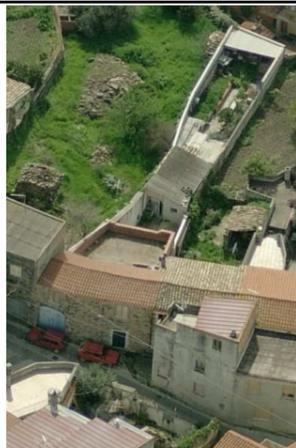
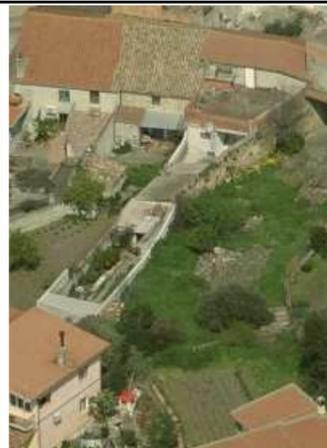
Via Speranza

STATO DI TRASFORMAZIONE: PARZIALE TRASFORMAZIONE- Il lotto deriva dal frazionamento di un mappale con maggiori dimensioni. Allo stato attuale si conserva l'edificio originario, con impanto a corte retrostante, mentre la corte risulta alterata da corpi accessori costruiti in epoca recente.

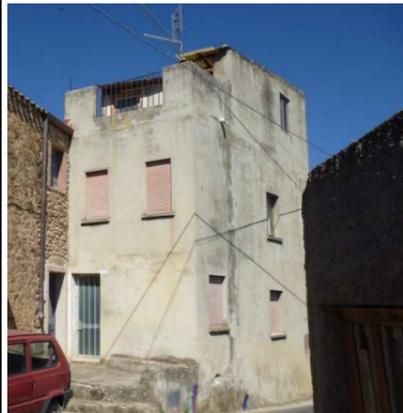
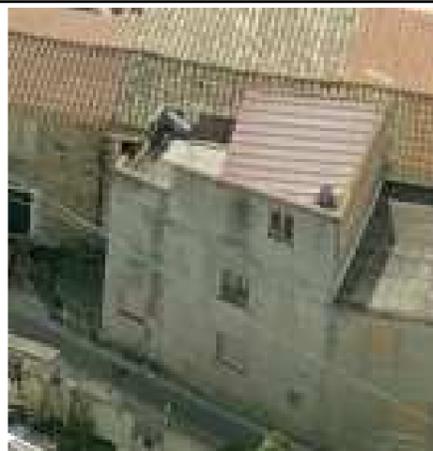
Via Speranza

STATO DI TRASFORMAZIONE: TOTALE TRASFORMAZIONE- Il lotto deriva dal frazionamento di un mappale con maggiori dimensioni con impianto a corte doppia. Il frazionamento ha alterato l'impianto. L'unità edilizia è stata realizzata nella corte antistante.

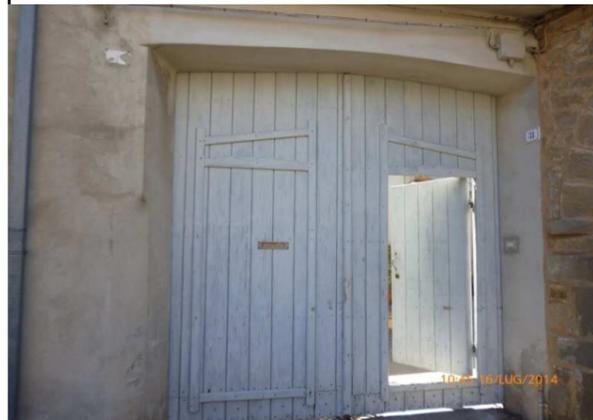
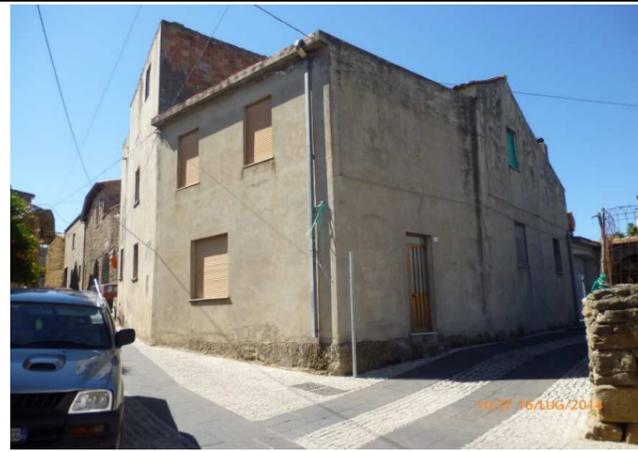
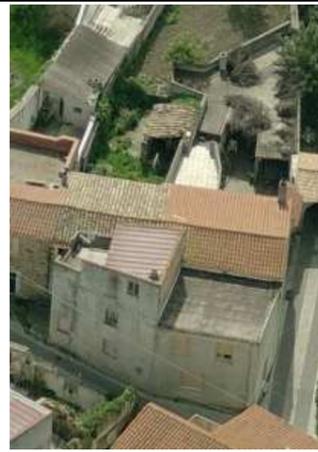
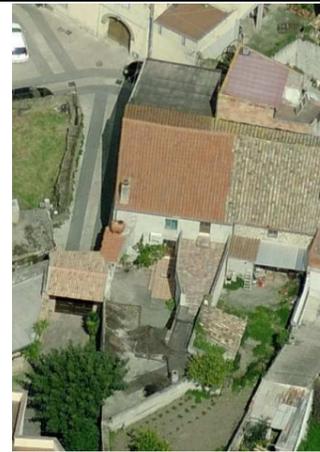
Via Speranza

STATO DI TRASFORMAZIONE: PARZIALE TRASFORMAZIONE- Il lotto deriva dal frazionamento del mappale 219 con impianto a corte doppia. Il frazionamento ha alterato la tipologia. Il corpo principale B conserva l'impianto nonostante abbia subito interventi che hanno trasformato i caratteri.

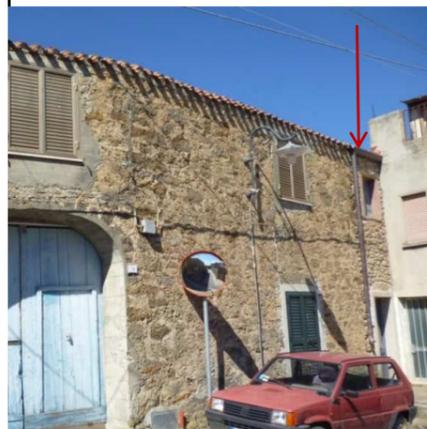
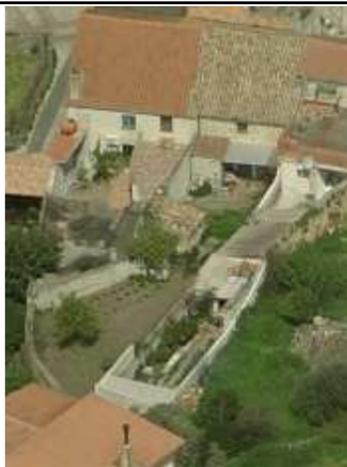
Via Speranza

STATO DI TRASFORMAZIONE: CONSERVAZIONE- Il lotto deriva dal frazionamento del mappale 219 con impianto a corte doppia. Il frazionamento ha alterato la tipologia. Il corpo principale A conserva

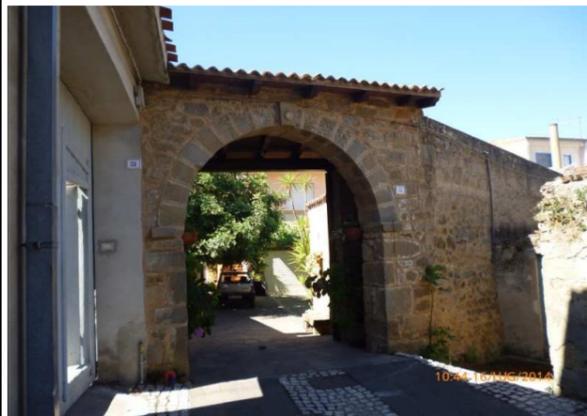
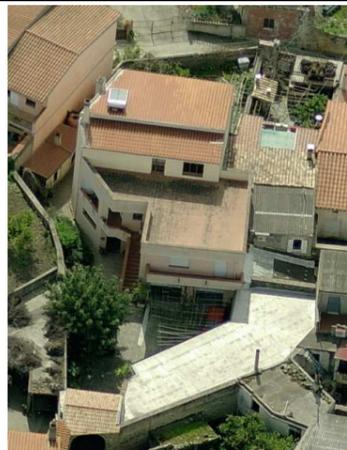
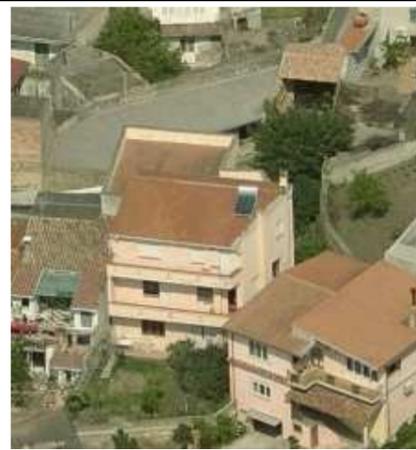
Via Speranza

STATO DI TRASFORMAZIONE: TOTALE TRASFORMAZIONE- Il lotto conserva forma e dimensione originaria. L'edificio, allo stato attuale ha sostituito quello originario. Il portale di ingresso conserva la tipologia tradizionale.

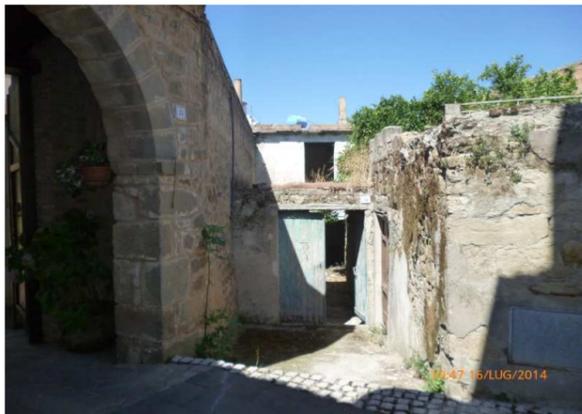
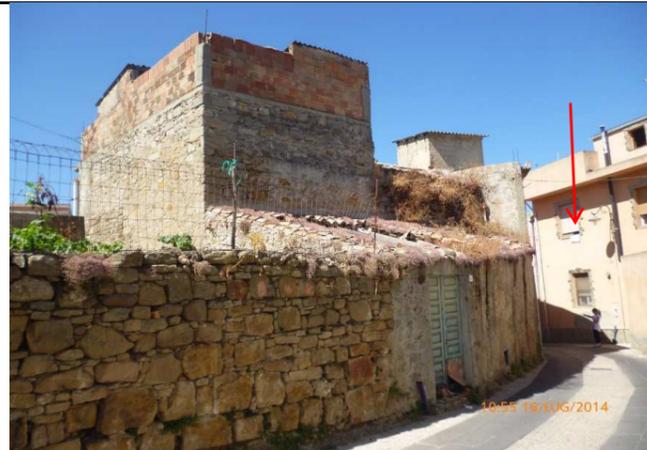
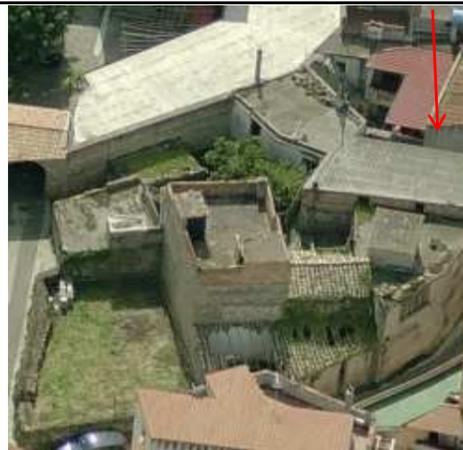
PROFILI FOTOGRAFICI:

STATO DI TRASFORMAZIONE: CONSERVAZIONE- L'unità edilizia deriva dall'unione di due mappali. L'edificio allo stato attuale versa in uno stato di degrado e di abbandono.

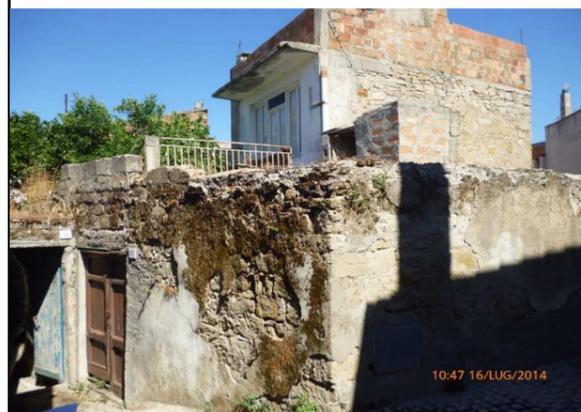
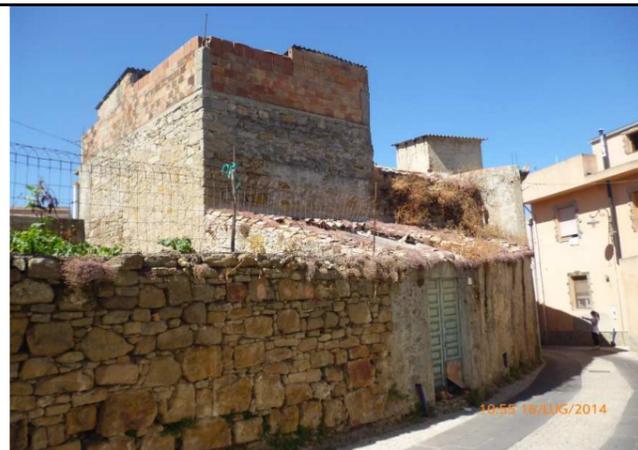
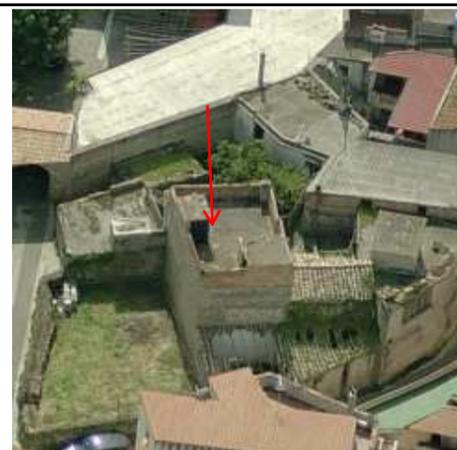
PROFILI FOTOGRAFICI:

STATO DI TRASFORMAZIONE: CONSERVAZIONE- Il lotto conserva forma e dimensione originarie. L'edificio allo stato attuale versa in uno stato di degrado e di abbandono.

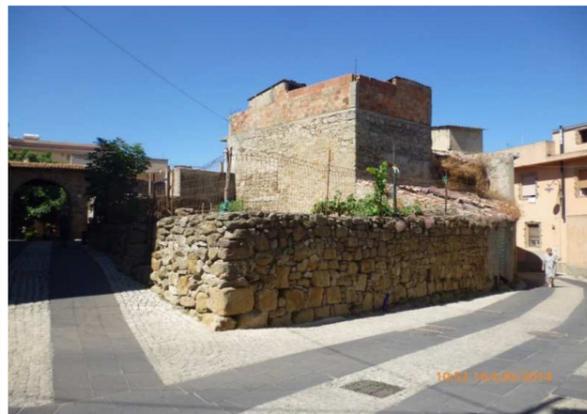
Via E.D'Arborea

TIPOLOGIA EDILIZIA: Casa in linea	EPOCA DI COSTRUZIONE: Tra 1920-1959	STATO DI CONSERVAZIONE: Buono	SUCC. INTERVENTI E MODIFICHE
---	---	---	-------------------------------------

ACCESSO AL LOTTO: Portone in ferro	TIPO DI RECINZIONE: Muratura in pietra	SPAZI APERTI: Cortile	ELEMENTI INCONGRUI: Soletta piana, copertura in eternit
--	--	---------------------------------	---

CORPO	DEST. USO	LIVELLI F.T.	TIPOLOGIA COPERT.	CARATT. STRUTT.	FINITURE	INFISSI	ELEM. PREGIO
A	Residenziale	2 F.T. h 6,40 m	Mono falda con lastre di eternit	Muratura in pietra	Intonaco e rivestimento parziale	Legno con scurini	Nessuno
B	Residenziale	1 F.T. h 2,20 m	Soletta piana	Muratura in pietra e laterizio	Intonaco e rivestimento parziale	Legno con scurini	Nessuno
C	Residenziale	2 F.T. h 4,20 m	Soletta piana	Muratura in pietra laterizio	Intonaco e rivestimento parziale	Non rilevato	Nessuno

CORPO A: Restauro e risanamento conservativo. Sostituzione copertura in eternit con manto in coppi, intonaci, rivestimenti, infissi secondo abachi e NTA.
CORPO B: Restauro e risanamento conservativo. Realizzazione copertura a falde con manto in coppi, intonaci, rivestimenti, infissi secondo abachi e NTA.
CORPO C: Restauro e risanamento conservativo. Realizzazione copertura a falde con manto in coppi, intonaci, rivestimenti, infissi secondo abachi e NTA.

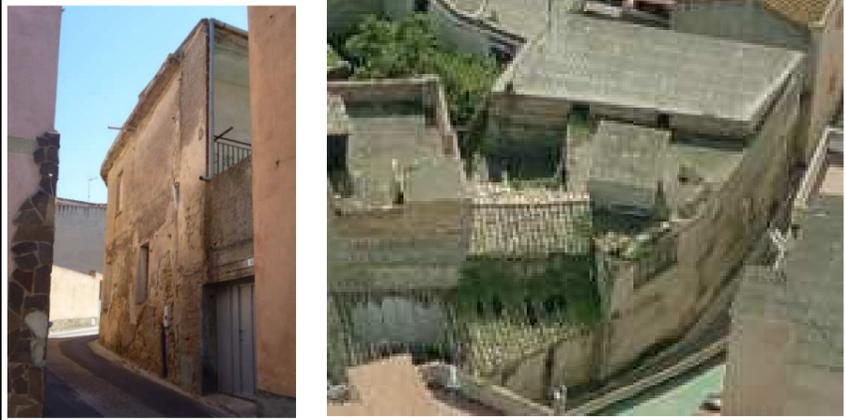
Via E.D'Arborea

STATO DI TRASFORMAZIONE: CONSERVAZIONE- Il lotto deriva dall'unione di più mappali. L'edificio conserva l'impianto e la tipologia originaria con l'aggiunta della corte antistante (mappale 208). Gli interventi successivi al 1939 hanno modificato la volumetria del lotto e parzialmente le caratteristiche dell'edificio.

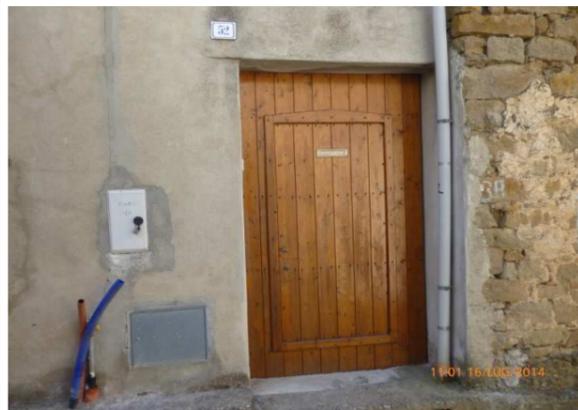
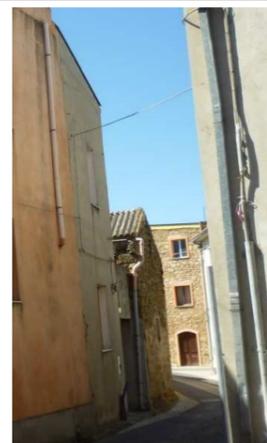
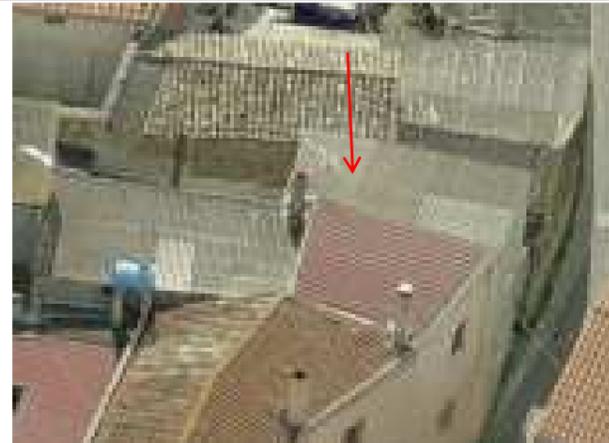
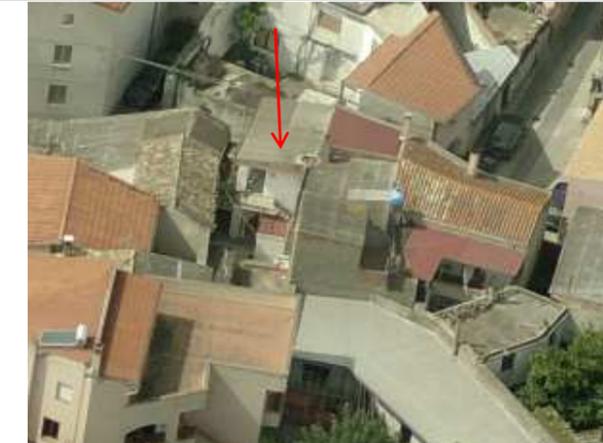
Via E.D'arborea

STATO DI TRASFORMAZIONE: PARZIALE TRASFORMAZIONE- L'unità edilizia deriva dal frazionamento di un lotto di maggiori dimensioni con impianto a corte doppia. L'edificio allo stato attuale ha l'impianto e la

CORPO A: Restauro e risanamento conservativo. Sostituzione copertura in eternit con copertura a doppia falda con coppi, intonaci, rivestimenti, infissi secondo abachi e NTA
CORPO B: Restauro e risanamento conservativo. Intonaci, rivestimenti, infissi secondo abachi e NTA.
CORPO C: Restauro e risanamento conservativo. Sostituzione copertura in eternit con copertura a falda con coppi, intonaci, rivestimenti, infissi secondo abachi.
CORPO D: Restauro e risanamento conservativo. Sostituzione copertura in eternit con copertura a falda con coppi, intonaci, rivestimenti, infissi secondo abachi.
CORPO E: Manutenzione straordinaria. Sostituzione soletta piana con copertura a falda con coppi, intonaci, rivestimenti, secondo abachi e NTA.
CORPO F: Manutenzione straordinaria. Sostituzione soletta piana con copertura a falda con coppi, intonaci, rivestimenti, secondo abachi e NTA.

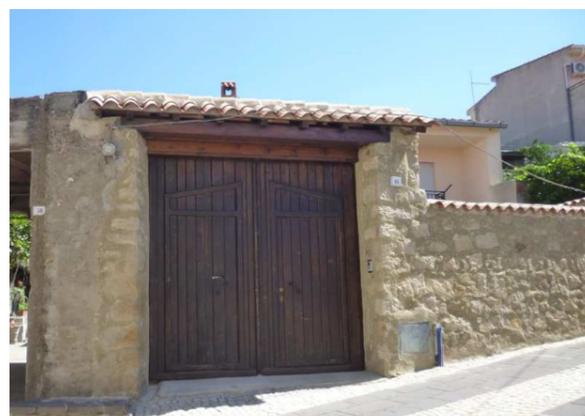
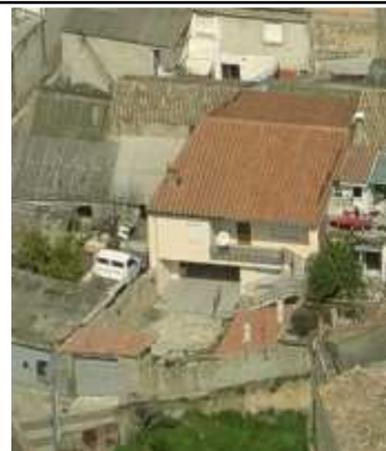
Via E.D'Arborea

STATO DI TRASFORMAZIONE: TOTALE TRASFORMAZIONE- Il lotto conserva forma e dimensioni originarie. L'edificio del 1939 è stato demolito e ricostruito con una tipologia che non utilizza caratteri

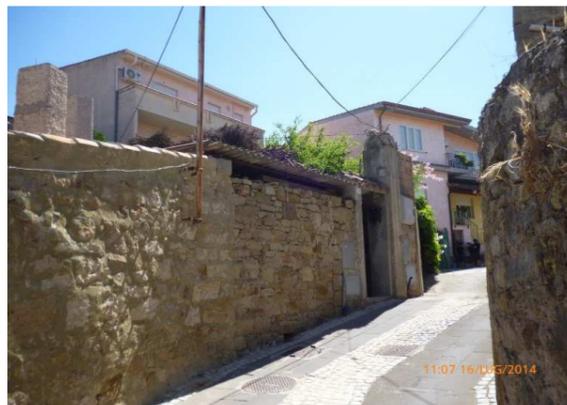
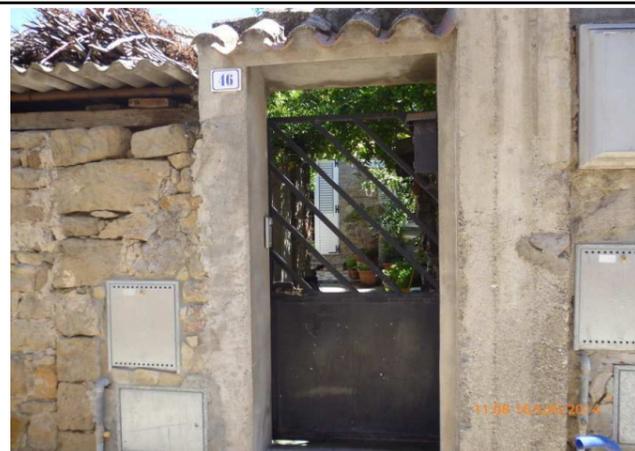
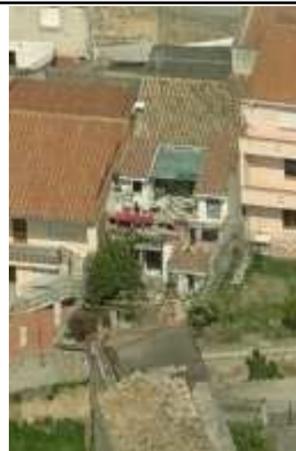
Via E.D'Arborea

STATO DI TRASFORMAZIONE: TOTALE TRASFORMAZIONE. Il lotto conserva forma e dimensione originaria. L'unità edilizia, con tipologia a corte antistante è stat sostituita in epoca recente, mantenendo la stessa tipologia ma con caratteristiche non compatibili.

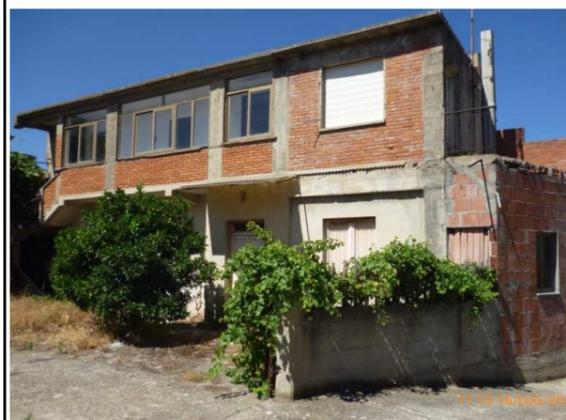
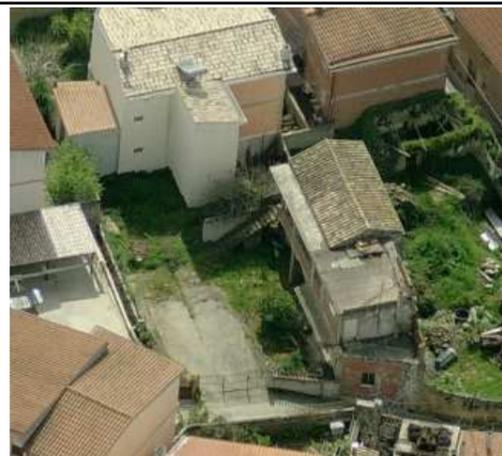
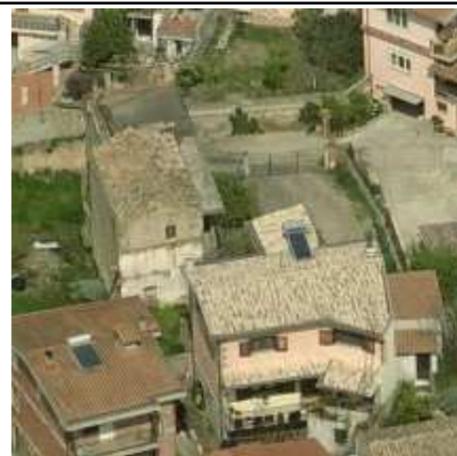
Via E. D'Arborea

STATO DI TRASFORMAZIONE: PARZIALE TRASFORMAZIONE-Lotto conserva la forma e la dimensione del mappale originario. Il corpo A conserva l'impianto e i caratteri nonostante sia stato alterato dall'edificazione del corpo B che in parte copre la struttura storica. Il corpo B costruito in epoca recente non risulta compatibile.

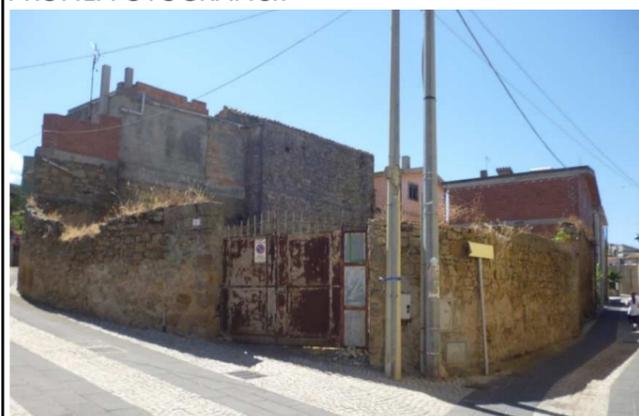
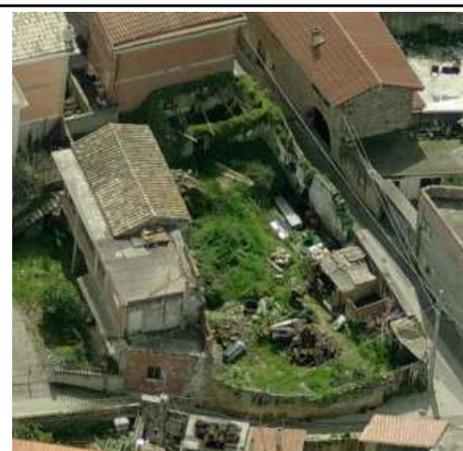
PROFILI FOTOGRAFICI:

STATO DI TRASFORMAZIONE: EDIFICIO DEGRADATO.

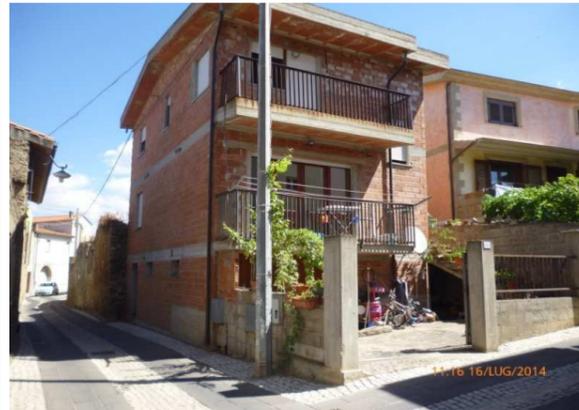
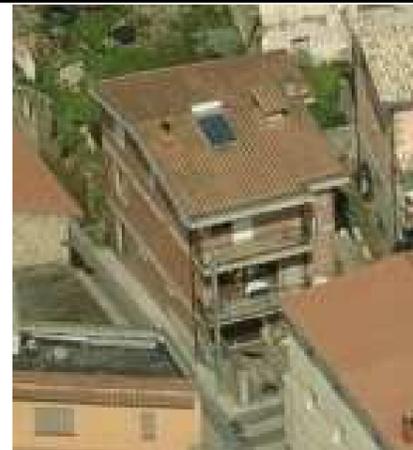
Via E. D'Arborea

STATO DI TRASFORMAZIONE: TOTALE TRASFORMAZIONE- Il lotto non conserva la dimensione originaria. L'unità edilizia con impianto a corte antistante è stata sostituita da un nuovo fabbricato privo di caratteri

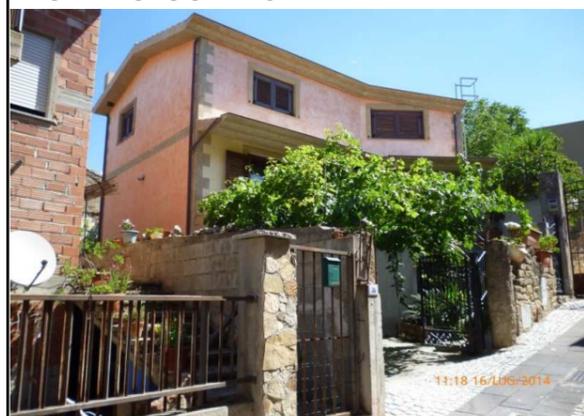
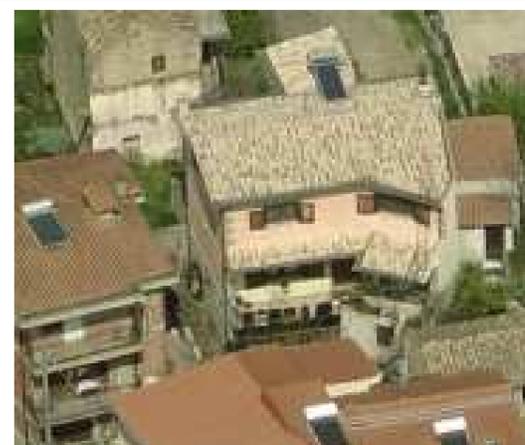
Via E. D' Arborea

STATO DI TRASFORMAZIONE: TOTALE TRASFORMAZIONE- Il lotto non conserva la dimensione originaria. L'unità edilizia con impianto a corte antistante è stata sostituita da un nuovo fabbricato privo di caratteri

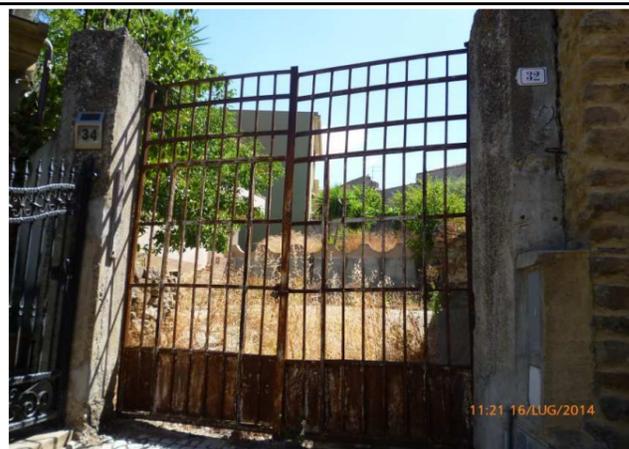
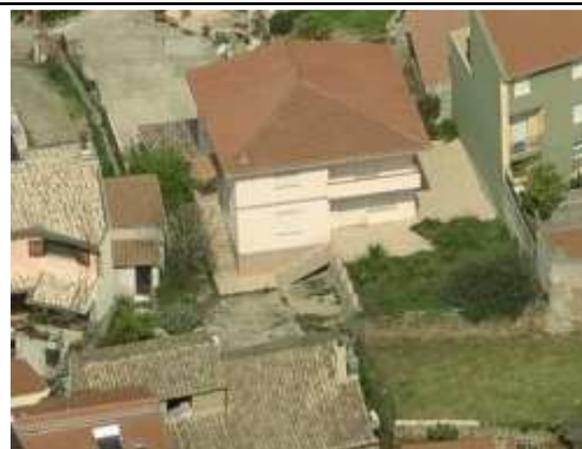
Via E. D'Arborea

STATO DI TRASFORMAZIONE: TOTALE TRASFORMAZIONE- Il lotto conserva la dimensione originaria. L'unità edilizia con impianto a corte antistante è stata sostituita da un nuovo fabbricato privo di caratteri

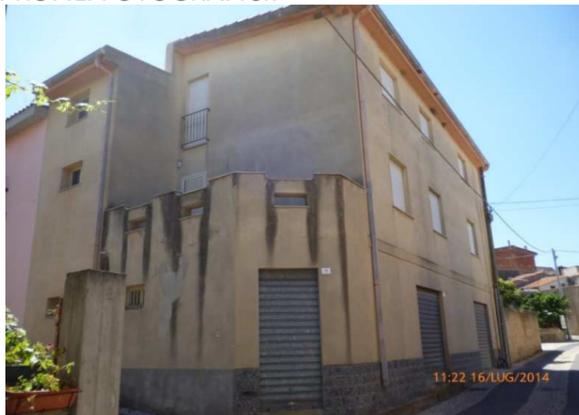
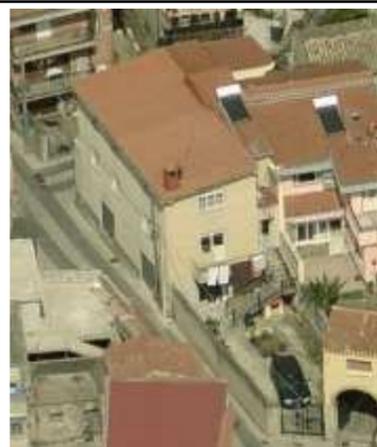
Via E. D'Arborea

STATO DI TRASFORMAZIONE: TOTALE TRASFORMAZIONE- Il lotto conserva la dimensione originaria. L'unità edilizia con impianto a corte antistante è stata sostituita da un nuovo fabbricato privo di caratteri

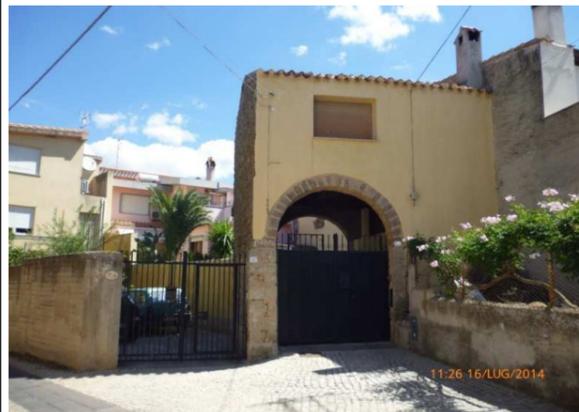
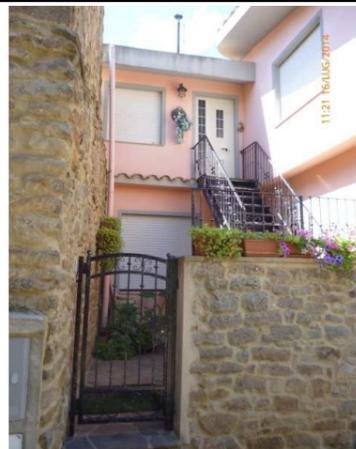
Via E. D'Arborea

STATO DI TRASFORMAZIONE: TOTALE TRASFORMAZIONE- Il lotto conserva la dimensione originaria. L'unità edilizia con impianto a corte antistante è stata sostituita da un nuovo fabbricato privo di caratteri

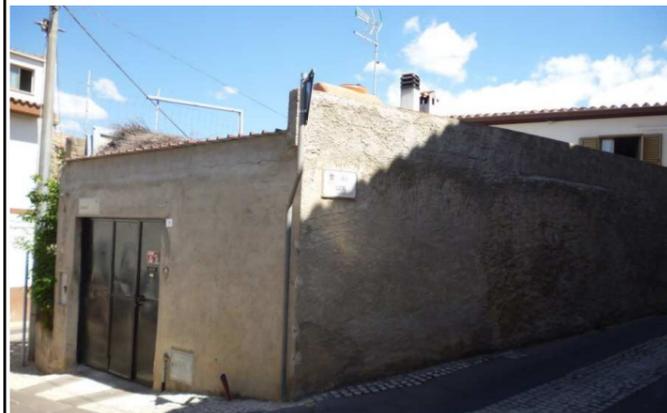
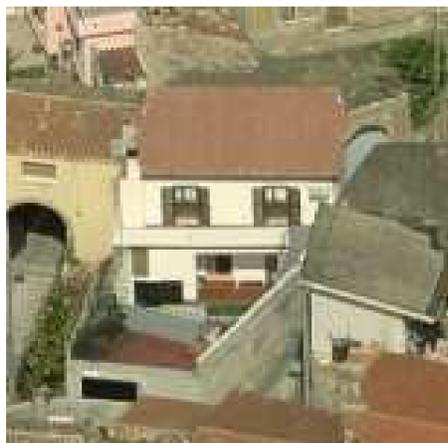
Via E. D'Arborea

STATO DI TRASFORMAZIONE: TOTALE TRASFORMAZIONE- Il lotto conserva la dimensione originaria. L'unità edilizia con impianto a corte antistante ha subito delle modifiche sostanziali, e risulta privo di

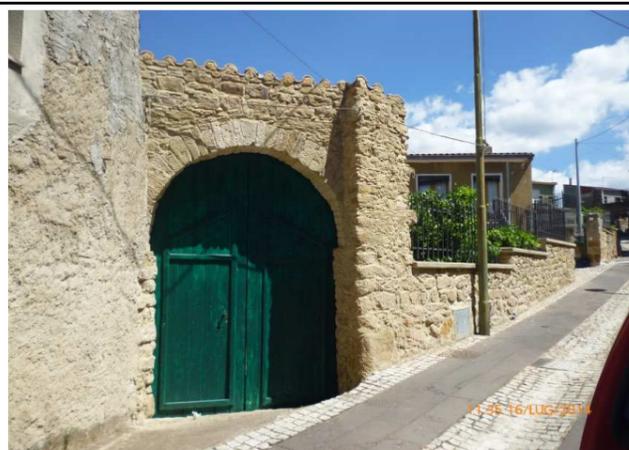
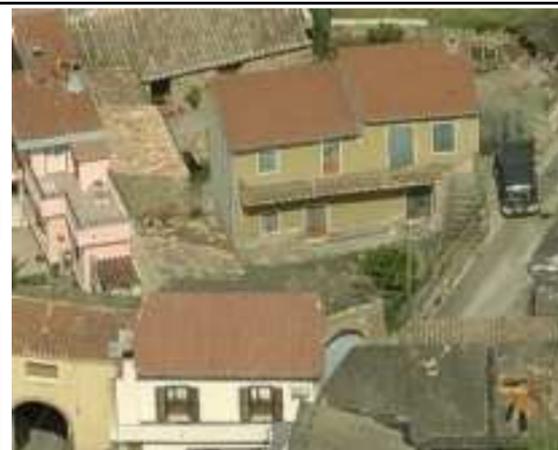
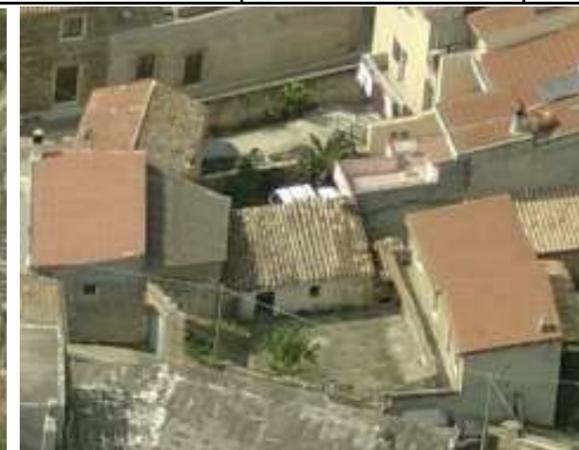
Vico Azuni

STATO DI TRASFORMAZIONE: PARZIALE TRASFORMAZIONE- Il lotto deriva dal frazionamento della corte del mappale 253. L'unità edilizia a corte antistante con accesso dal portone è stata realizzata dopo il 1939, risulta coerente con la tipologia.

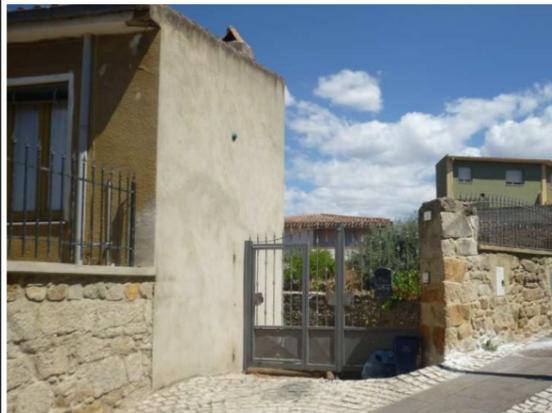
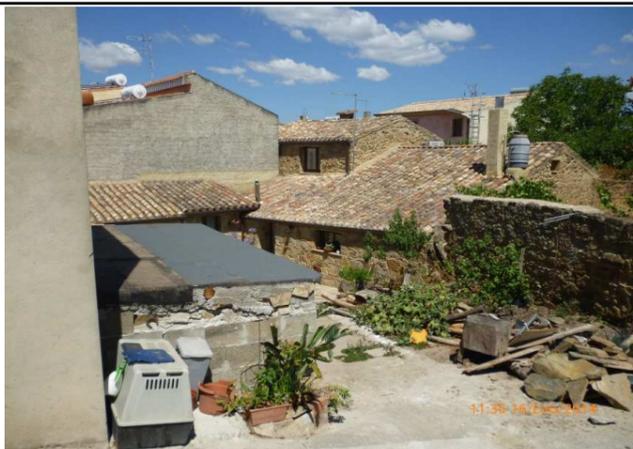
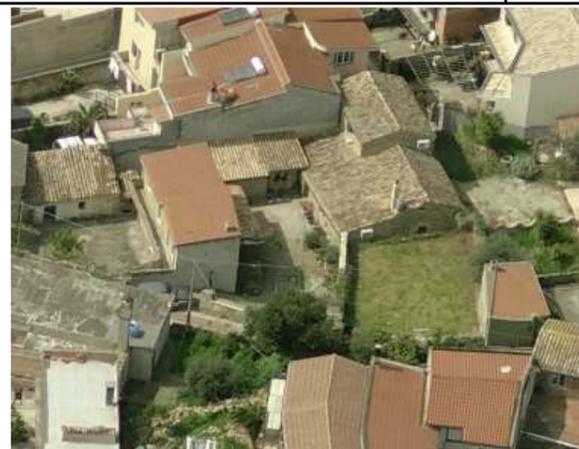
PROFILI FOTOGRAFICI:

STATO DI TRASFORMAZIONE: CONSERVAZIONE- Il lotto deriva dal farzionamento dei mappali 253 e 254. L'unità edilizia conserva l'impianto originario, ha subito un buon intervento di restauro che non ha alterato i caratteri originari.

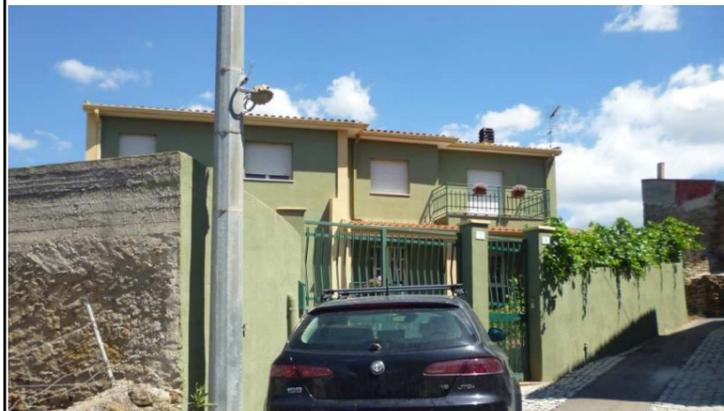
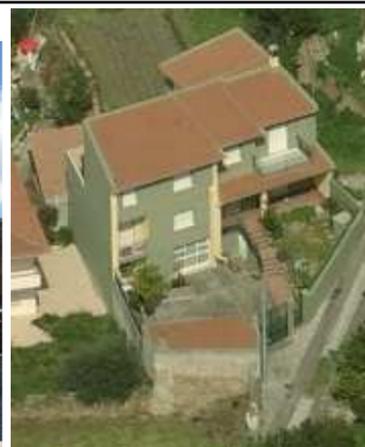
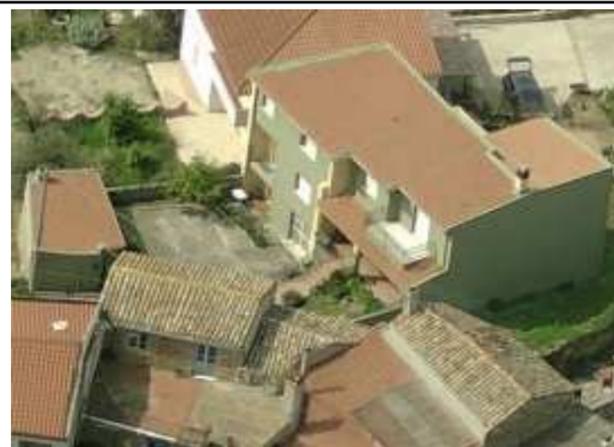
PROFILI FOTOGRAFICI:

STATO DI TRASFORMAZIONE: TOTALE TRASFORMAZIONE- L'unità edilizia conserva forma e dimensione del mappale originario. L'unità edilizia storica è stata sostituita dopo il 1970 da un edificio privo di caratteri tradizionali.
