Comune di Escalaplano

Piano particolareggiato del Centro Storico

ALLEGATO 05.16 SCHEDE UNITA'EDILIZIE ISOLATO 16

COMPARTO A - ISOLATO 16

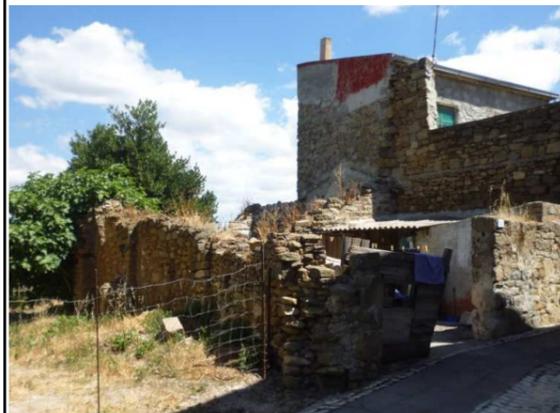
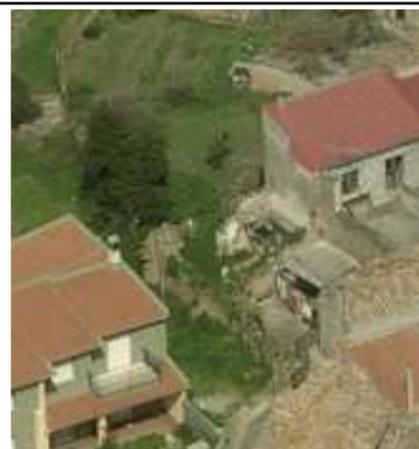
PROFILI FOTOGRAFICI:

STATO DI TRASFORMAZIONE: CONSERVAZIONE- L'unità edilizia deriva dall'unione di due mappali. L'edificio conserva l'impianto e la tipologia della casa a corte antistante, ma allo stato attuale si trova in uno stato di degrado e abbandono.

CORPO A: Restuaro e risanamento conservativo. Ricostruzione edificio degradato, realizzazione copertura a doppia falda con coppi, realizzazione infissi secondo abachi e NTA.

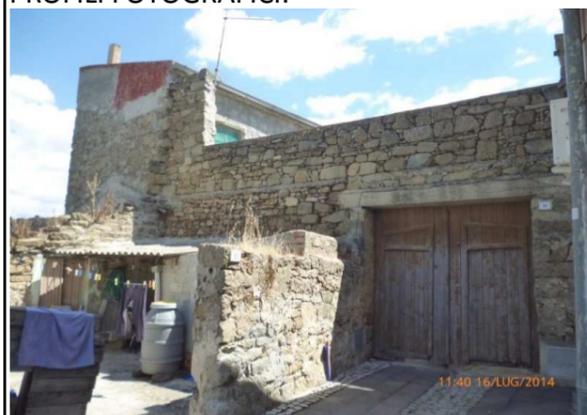
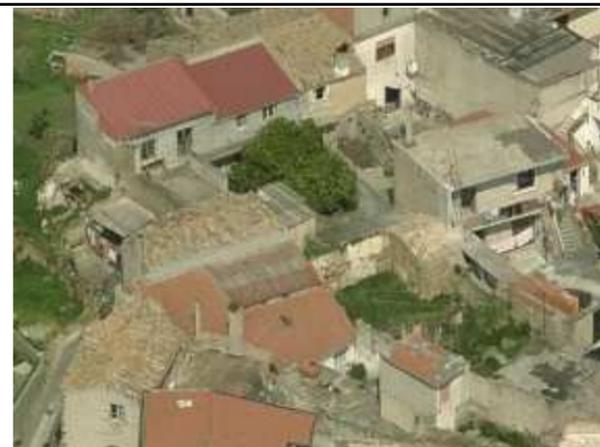
PROFILI FOTOGRAFICI:

STATO DI TRASFORMAZIONE: PARZIALE TRASFORMAZIONE- L'unità edilizia deriva dall'unione di due mappali. L'edificio conserva l'impianto e la tipologia della casa a corte antistante nonostante abbia subito delle modifiche sulle volumetrie e sui caratteri costruttivi.

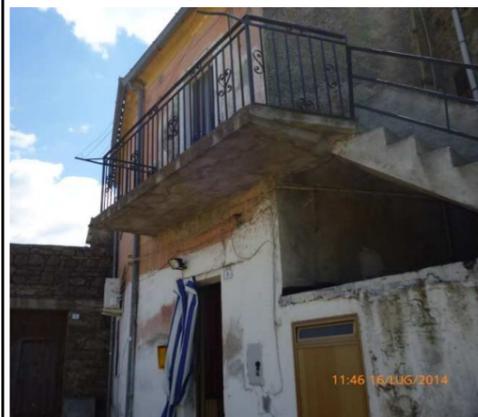
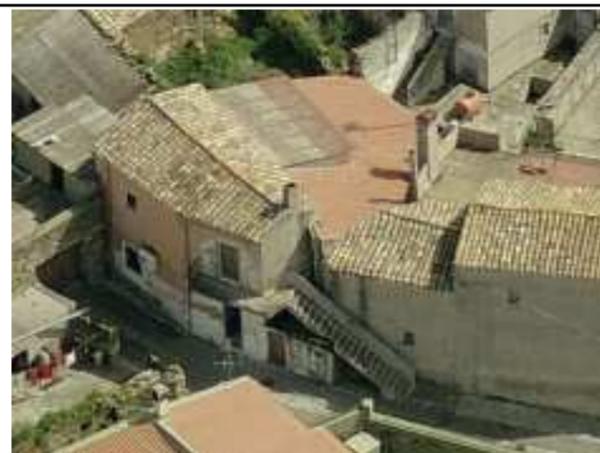
PROFILI FOTOGRAFICI:

STATO DI TRASFORMAZIONE: PARZIALE TRASFORMAZIONE- L'unità edilizia deriva dal frazionamento di un lotto di maggiori dimensioni. L'edificio costruito dopo il 1939 ha una tipologia in linea senza cortile e presenta caratteristiche tipiche tradizionali.

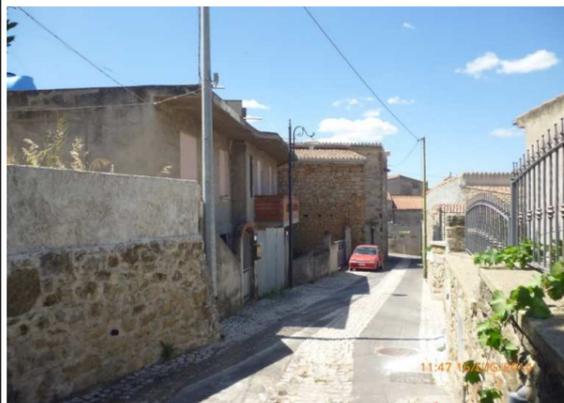
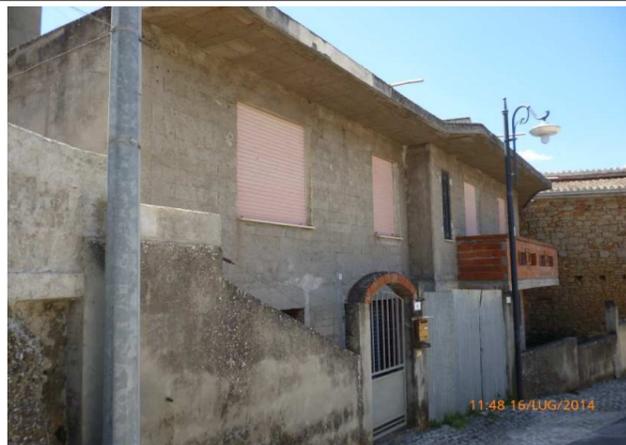
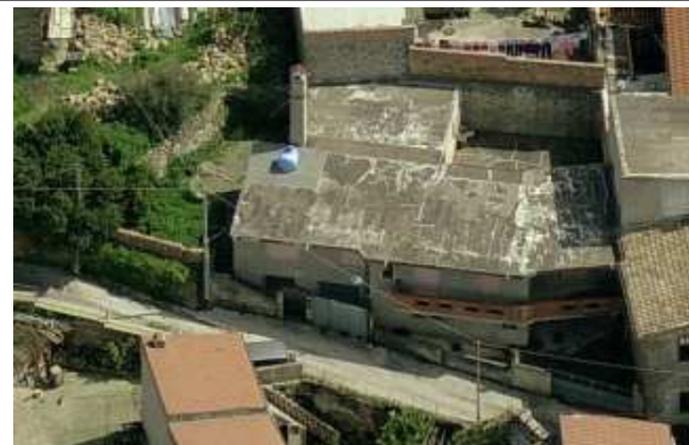
PROFILI FOTOGRAFICI:

STATO DI TRASFORMAZIONE: PARZIALE TRASFORMAZIONE- Il lotto conserva forma e dimensione del mappale originario. L'edificio attuale ha sostituito l'impianto originario.

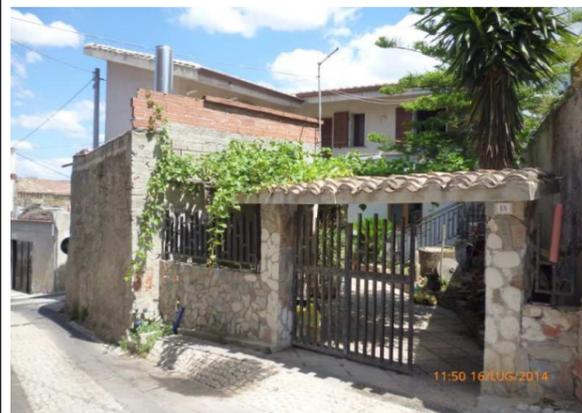
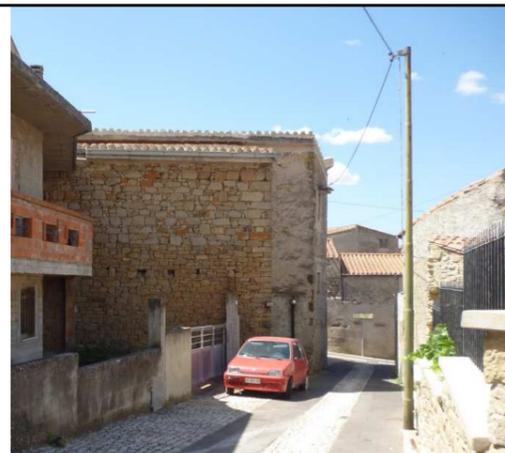
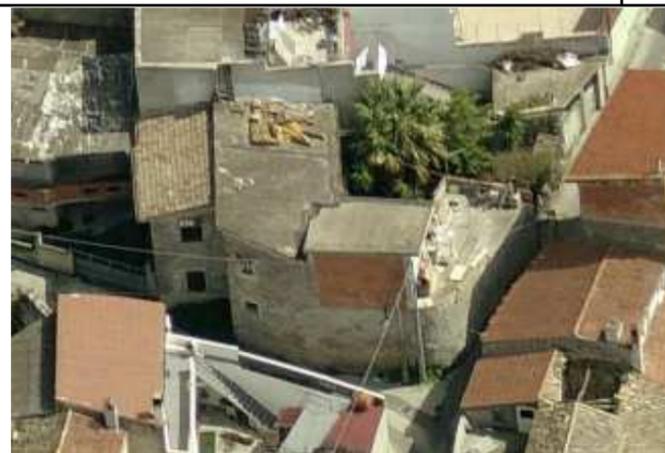
PROFILI FOTOGRAFICI:

STATO DI TRASFORMAZIONE: PARZIALE TRASFORMAZIONE- Il lotto conserva forma e dimensione del mappale originario. L'edificio attuale ha subito delle modifiche sostanziali irreversibili.

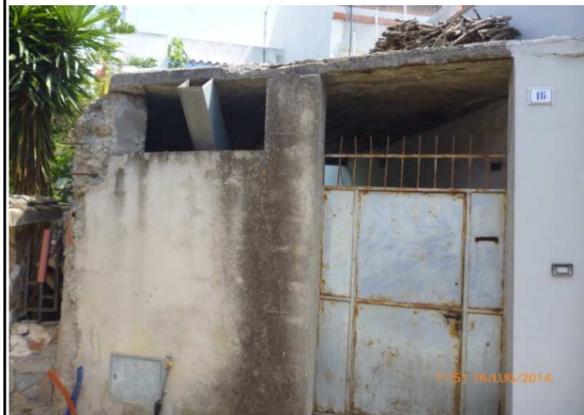
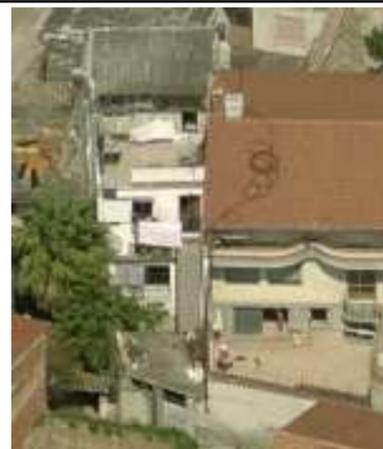
PROFILI FOTOGRAFICI:

STATO DI TRASFORMAZIONE: PARZIALE TRASFORMAZIONE- Il lotto conserva forma e dimensione del mappale originario. L'edificio attuale ha subito delle modifiche sostanziali irreversibili.

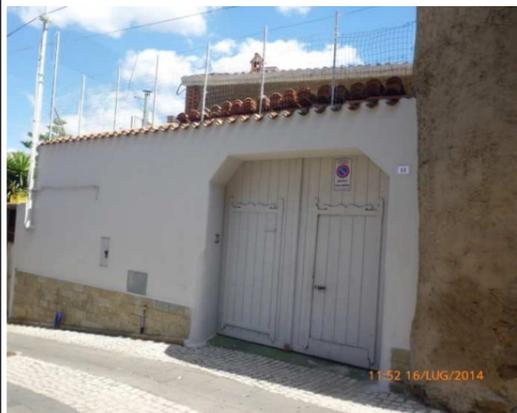
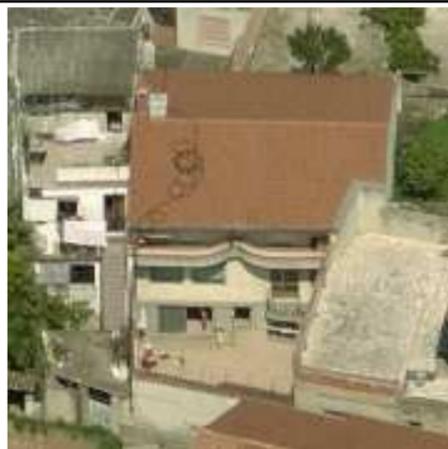
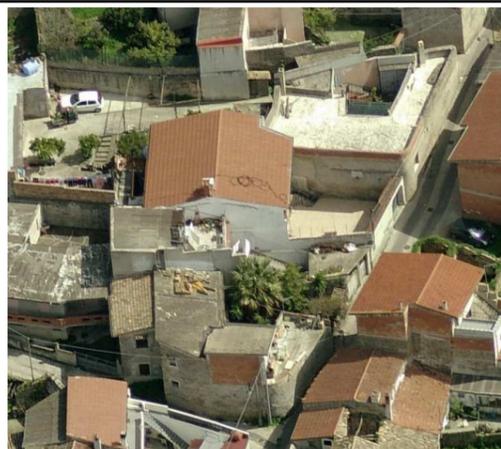
PROFILI FOTOGRAFICI:

STATO DI TRASFORMAZIONE: TOTALE TRASFORMAZIONE- L'unità edilizia conserva forma e dimensione del mappale originario. L'edificio allo stato attuale ha sostituito quello originario e non risulta compatibile

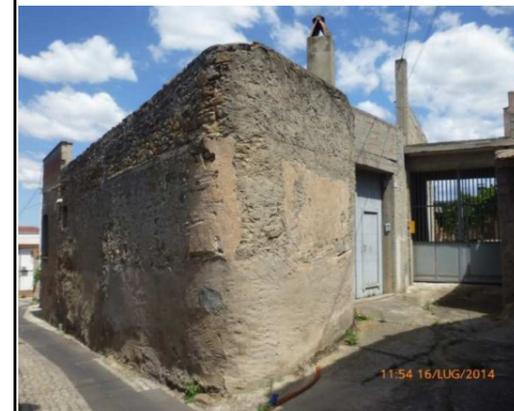
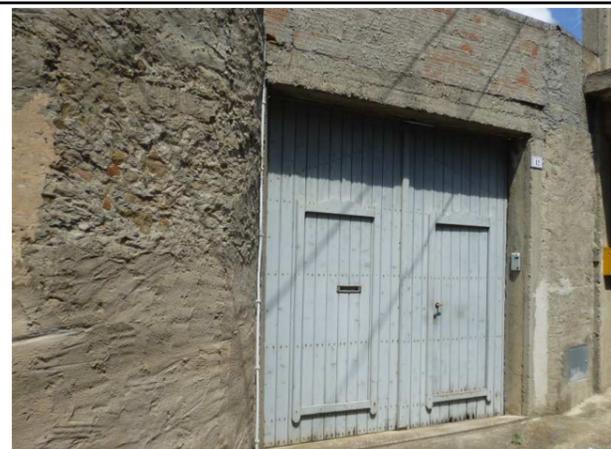
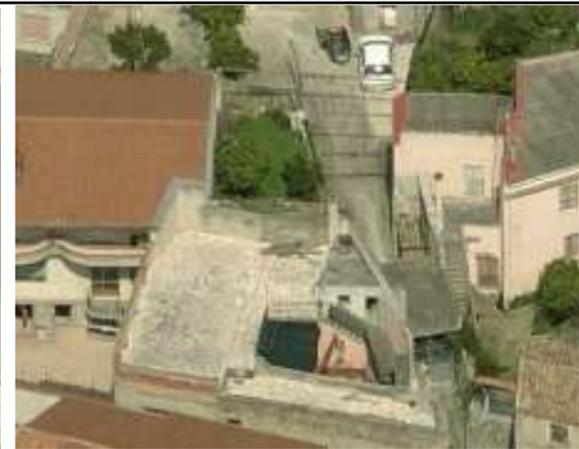
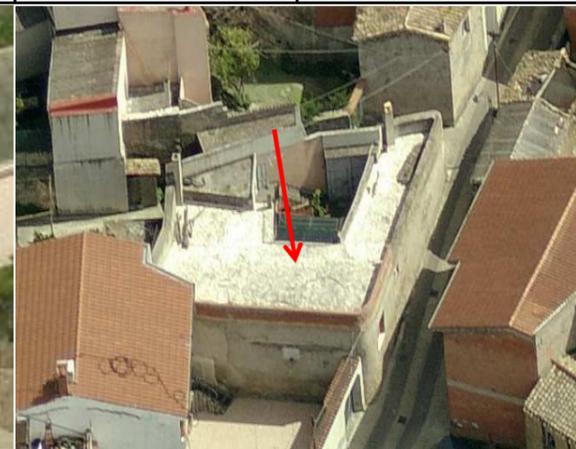
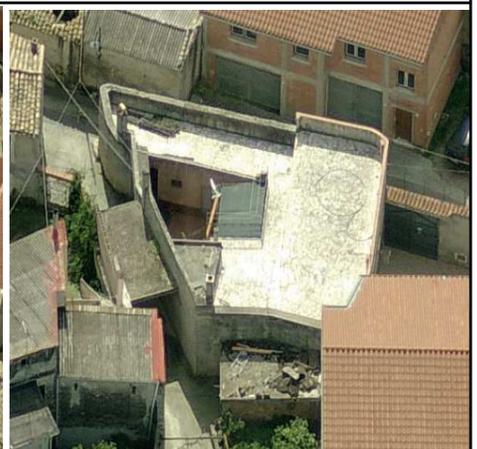
PROFILI FOTOGRAFICI:

STATO DI TRASFORMAZIONE: PARZIALE TRASFORMAZIONE. Il lotto conserva la forma e la dimensione originaria. Gli interventi di ristrutturazione hanno modificato i caratteri, ma è ancora leggibile l'impianto a corte antistante.

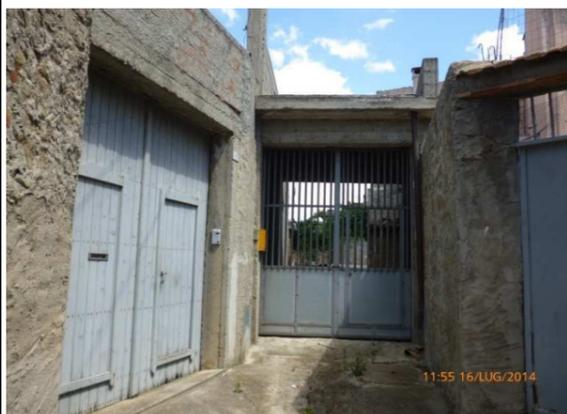
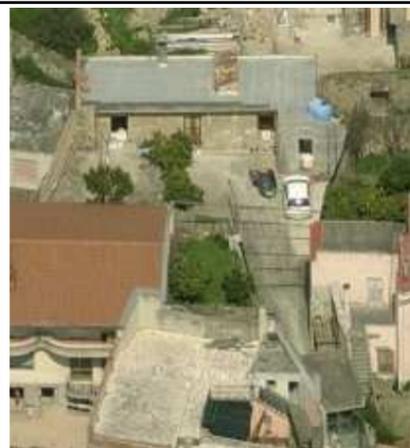
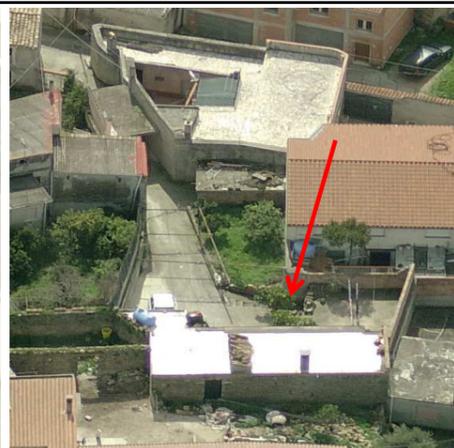
PROFILI FOTOGRAFICI:

STATO DI TRASFORMAZIONE: PARZIALE TRASFORMAZIONE - Il lotto deriva dall'unione di più mappali. L'edificio ha tipologia a corte antistante.

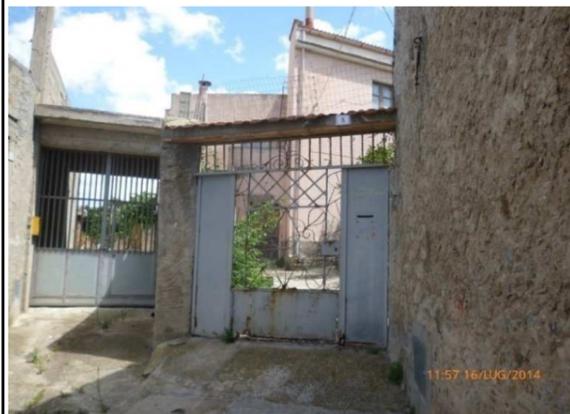
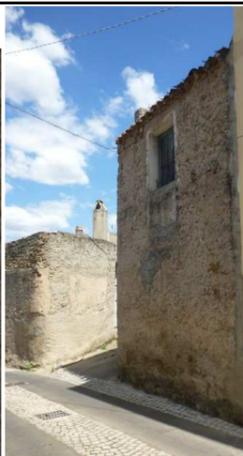
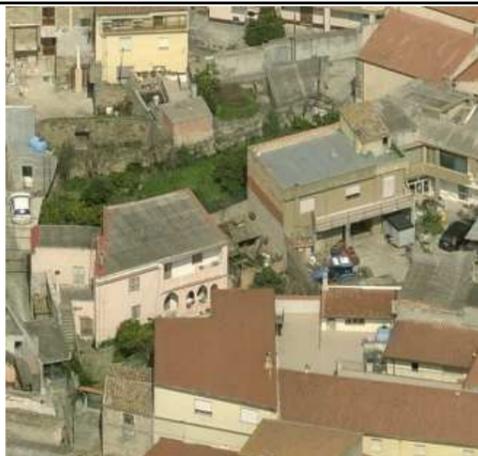
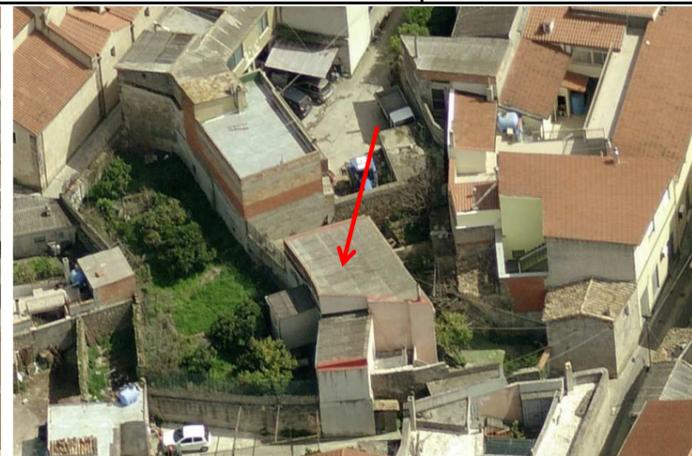
PROFILI FOTOGRAFICI:

STATO DI TRASFORMAZIONE: PARZIALE TRASFORMAZIONE - Il lotto deriva dall'unione di più mappali. L'edificio ha tipologia a corte doppia con caratteri non riconducibili a quelli tradizionali.

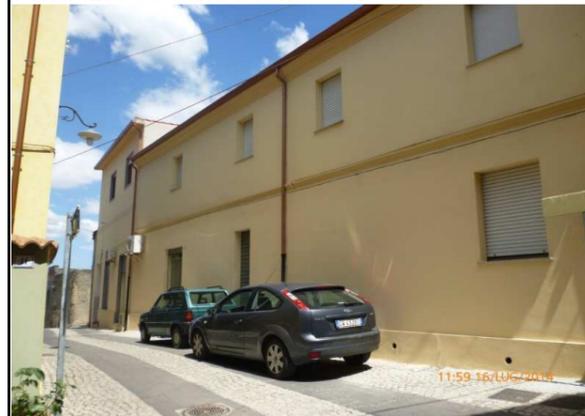
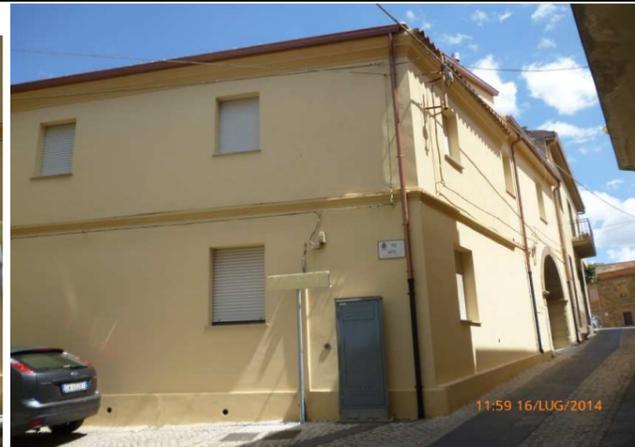
PROFILI FOTOGRAFICI:

TIPOLOGIA EDILIZIA: Casa a corte retrostante alterata		EPOCA DI COSTRUZIONE: Tra 1920-1959		STATO DI CONSERVAZIONE: Buono		SUCC. INTERVENTI E MODIFICHE	
ACCESSO AL LOTTO: Portone in legno		TIPO DI RECINZIONE: Muratura in pietra		SPAZI APERTI: Cortile		ELEMENTI INCONGRUI: Nessuno	
CORPO	DEST. USO	LIVELLI F.T.	TIPOLOGIA COPERT.	CARATT. STRUTT.	FINITURE	INFISSI	ELEM. PREGIO
A	Residenziale	2 F.T. h 7,30 m	Monofalda con coppi	Muratura in pietra	Intonaco e rivestimento	Alluminio con avvolgibili in pvc	Nessuno
B	Residenziale	2 F.T. h 7,40 m	Monofalda con coppi	Muratura in pietra	Intonaco e rivestimento	Alluminio con avvolgibili in pvc	Portone in legno e arco in pietra
C	Residenziale	3 F.T. h 9,40 m	Monofalda con coppi	Muratura in pietra e laterizi	Intonaco e rivestimento	Alluminio con avvolgibili in pvc	Nessuno
D	Residenziale	1 F.T. h 4,10 m	Soletta piana	Muratura in pietra e laterizi	Intonaco e rivestimento	Alluminio con avvolgibili in pvc	Nessuno

CORPO A: Manutenzione straordinaria. Eliminazione elementi incongrui, sostituzione infissi e avvolgibili, secondo abachi e NTA.
CORPO B: Manutenzione straordinaria. Eliminazione elementi incongrui, sostituzione infissi e avvolgibili, secondo abachi e NTA. Restauro conservativo del portone in legno e dell'arco in pietra.
CORPO C: Manutenzione straordinaria. Eliminazione elementi incongrui, sostituzione infissi e avvolgibili, secondo abachi e NTA.
CORPO D: Manutenzione straordinaria. Eliminazione elementi incongrui, sostituzione infissi e avvolgibili, secondo abachi e NTA.
CORPO E: Manutenzione straordinaria. Eliminazione elementi incongrui, sostituzione infissi e avvolgibili, secondo abachi e NTA.
CORPO F: Manutenzione straordinaria. Eliminazione elementi incongrui, sostituzione infissi e avvolgibili, secondo abachi e NTA.
CORPO G: Manutenzione straordinaria. Eliminazione elementi incongrui, sostituzione infissi e avvolgibili, secondo abachi e NTA.

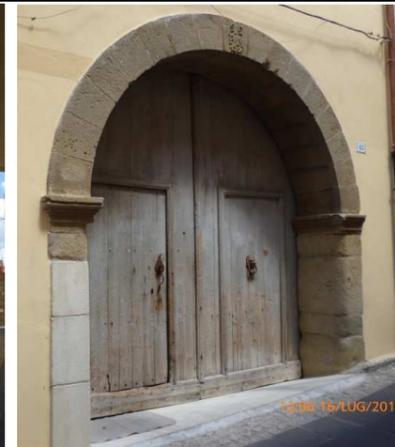
Particolare portone

STATO DI TRASFORMAZIONE: PARZIALE TRASFORMAZIONE - Il lotto deriva dall'unione di più mappali. Risulta ancora leggibile l'impianto a corte retrostante, e i caratteri tipologici dell'impianto. La corte retrostante è stata saturata da successivi aumenti volumetrici.

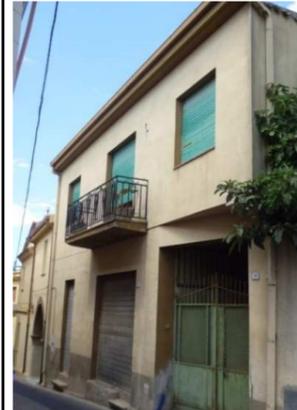
Via Roma

STATO DI TRASFORMAZIONE: PARZIALE TRASFORMAZIONE- Il lotto conserva la dimensione originale e l'impianto tipologico a corte retrostante. L'edificio storico permane ed è stato ristrutturato con modifiche irreversibili sugli elementi di fabbrica.

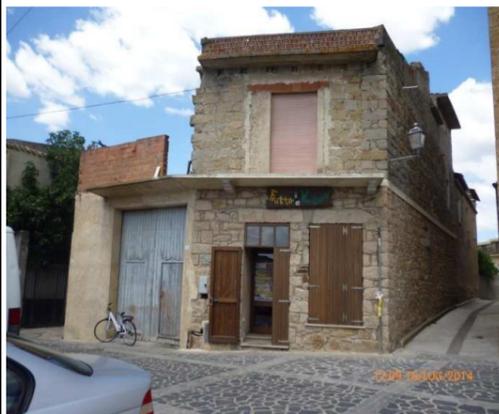
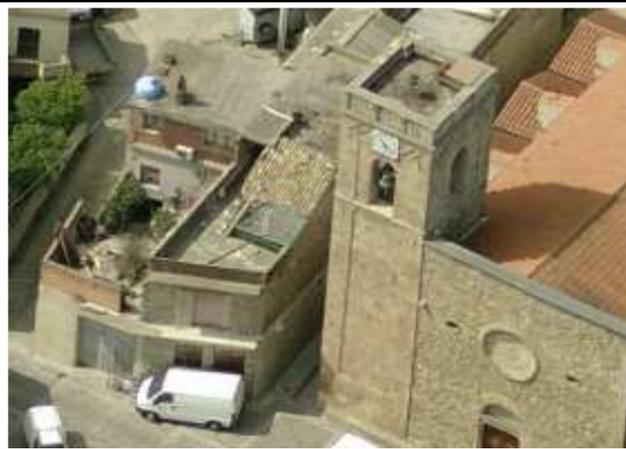
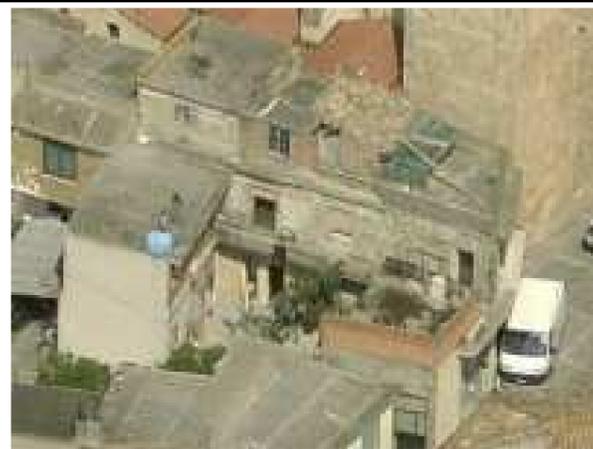
Via Roma

STATO DI TRASFORMAZIONE: PARZIALE TRASFORMAZIONE. Il lotto deriva dal frazionamento di un mappale di maggiori dimensioni. Allo stato attuale è leggibile un impianto a corte retrostante.

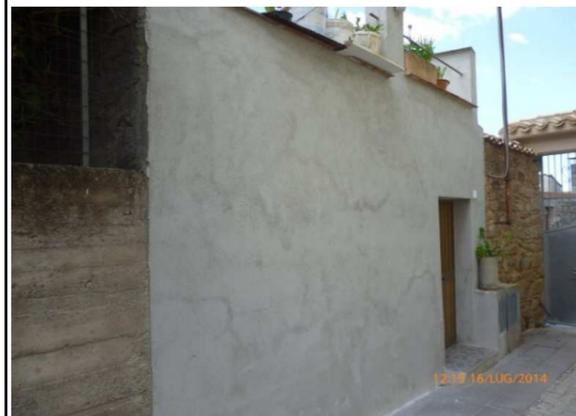
Vico Amore

STATO DI TRASFORMAZIONE: - TOTALE TRASFORMAZIONE. Ilmantiene forma e dimensione del mappale originario. L'edificio ad un solo piano non presenta caretteri tipologici tradizionali.

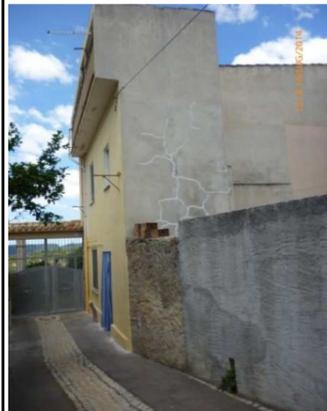
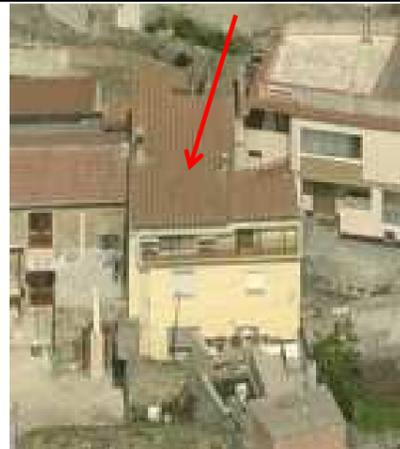
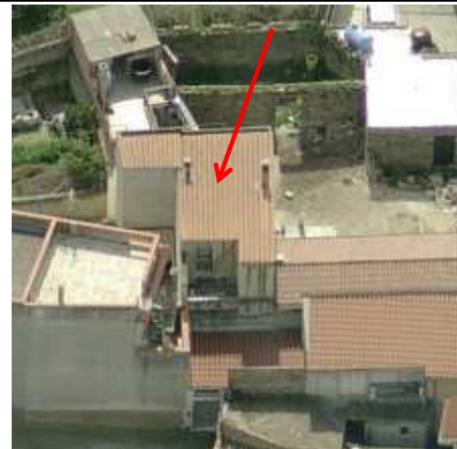
Vico Amore

STATO DI TRASFORMAZIONE: TOTALE TRASFORMAZIONE- Il lotto deriva dal frazionamento di un impianto a corte antistante di maggiori dimensioni. L'edificio allo stato attuale ha sostituito l'impianto.

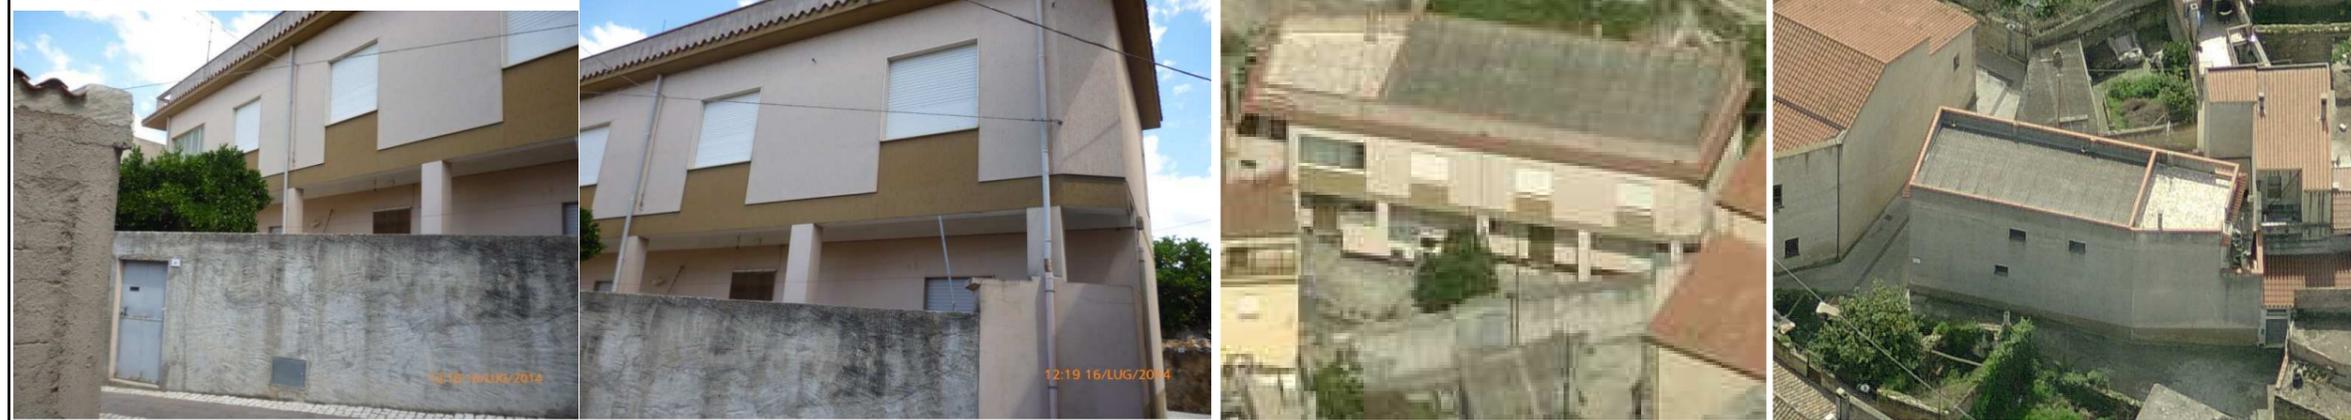
Vico Amore

STATO DI TRASFORMAZIONE: TOTALE TRASFORMAZIONE- Il lotto deriva dal frazionamento di un impianto a corte antistante di maggiori dimensioni. L'edificio allo stato attuale ha sostituito l'impianto. Edilizia di sostituzione anni 60-70

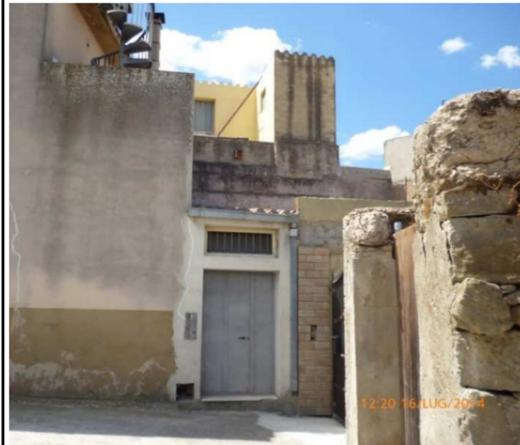
Vico Amore

STATO DI TRASFORMAZIONE: TOTALE TRASFORMAZIONE- Il lotto deriva dal frazionamento di un impianto a corte antistante di maggiori dimensioni. L'edificio allo stato attuale ha sostituito l'impianto. Edilizia di sostituzione anni 60-70

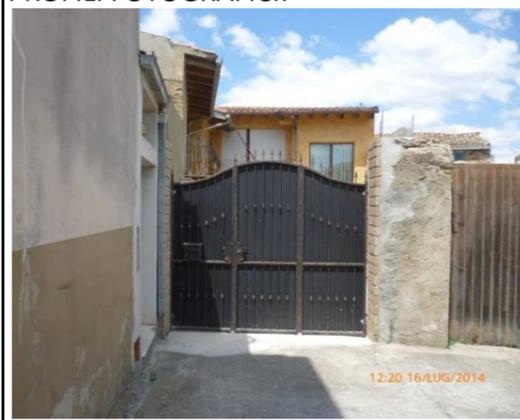
Vico Amore

STATO DI TRASFORMAZIONE: PARZIALE TRASFORMAZIONE- L'unità edilizia deriva dall'unione di più mappali. L'edificio con tipologia a corte antistante è stato realizzato in epoca recente.

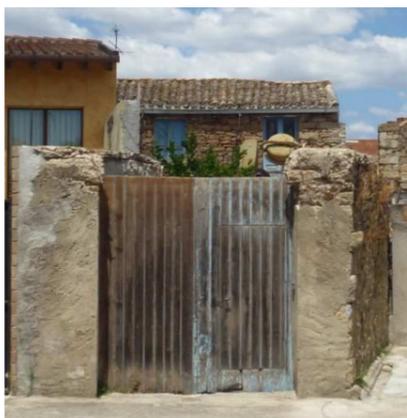
Vico Amore

STATO DI TRASFORMAZIONE: CONSERVAZIONE- L'unità edilizia deriva dal frazionamento di un lotto di maggiori dimensioni. L'edificio conserva l'impianto e la tipologia della casa a corte antistante.

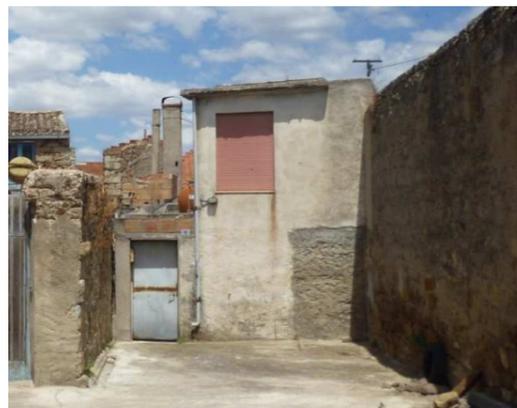
Vico Amore

STATO DI TRASFORMAZIONE: PARZIALE TRASFORMAZIONE- L'unità edilizia deriva dal frazionamento di un lotto di maggiori dimensioni. L'edificio conserva l'impianto e la tipologia della casa a corte antistante, ma ha subito delle modifiche irreversibili che hanno totalmente alterato la struttura.

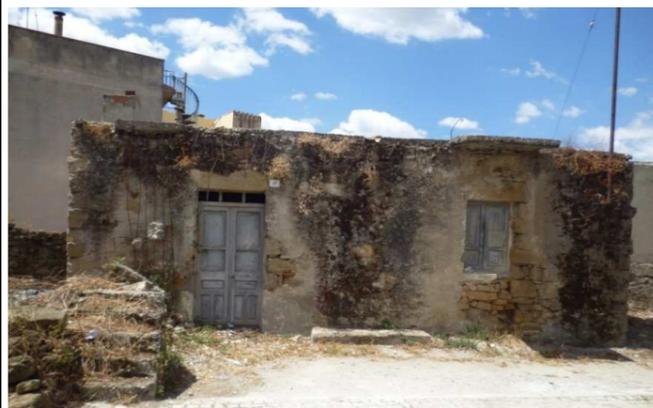
Vico Amore

STATO DI TRASFORMAZIONE: CONSERVAZIONE- L'unità edilizia deriva dal frazionamento di un lotto di maggiori dimensioni. L'edificio conserva parzialmente l'impianto e la tipologia della casa a corte antistante.

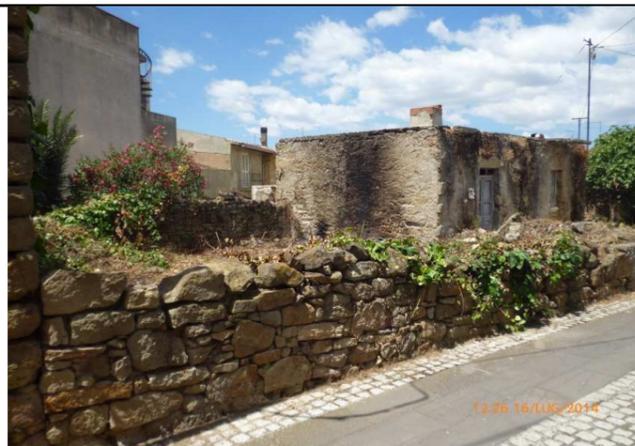
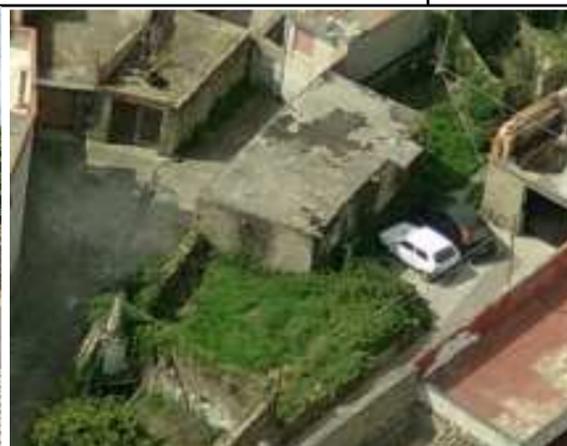
TIPOLOGIA EDILIZIA: Casa a corte antistante		EPOCA DI COSTRUZIONE: Prima 1920		STATO DI CONSERVAZIONE: Degradato		SUCC. INTERVENTI E MODIFICHE	
ACCESSO AL LOTTO: Cancello in ferro		TIPO DI RECINZIONE: Muratura in pietra		SPAZI APERTI: Cortile		ELEMENTI INCONGRUI: Nessuno	
CORPO	DEST. USO	LIVELLI F.T.	TIPOLOGIA COPERT.	CARATT. STRUTT.	FINITURE	INFISSI	ELEM. PREGIO
A	Residenziale	1 F.T. h 2,50 m	Nessuna	Muratura in pietra	Nessuna	Nessuno	Paramento murario

STATO DI TRASFORMAZIONE: CONSERVAZIONE- L'unità edilizia deriva dal frazionamento di un lotto di maggiori dimensioni. L'edificio conserva parzialmente l'impianto e la tipologia della casa a corte antistante.

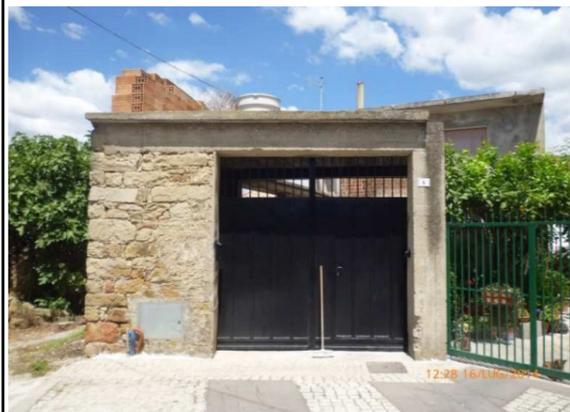
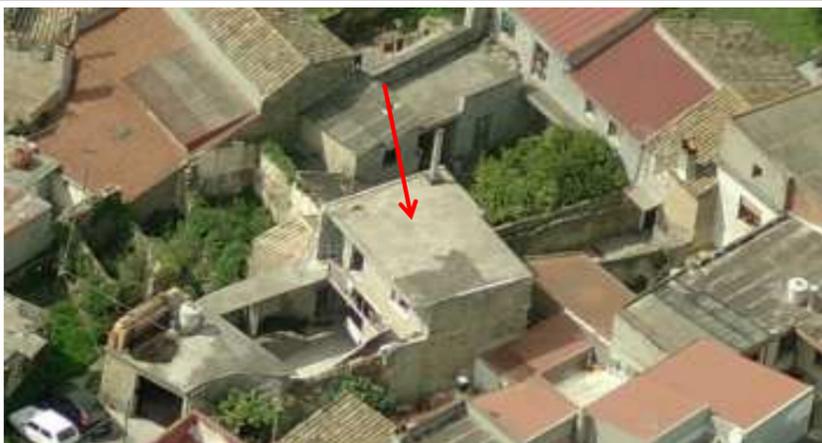
Vico Amore

STATO DI TRASFORMAZIONE: PARZIALE TRASFORMAZIONE- L'unità edilizia deriva dal frazionamento di un lotto di maggiori dimensioni. L'edificio conserva parzialmente l'impianto e la tipologia della casa a corte antistante.

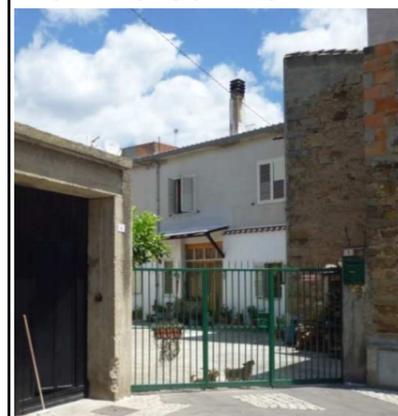
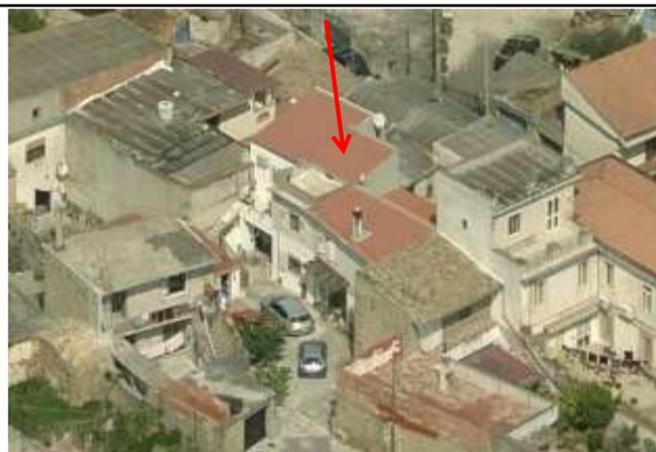
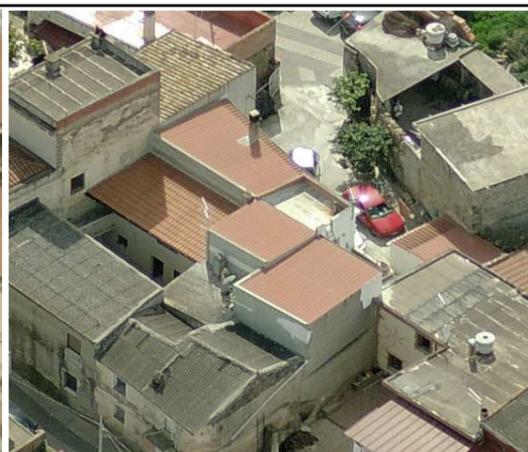
Vico Amore

STATO DI TRASFORMAZIONE: PARZIALE TRASFORMAZIONE- L'unità edilizia deriva dall'unione di più mappali. Non è più leggibile l'impianto originario a corte antistante. L'edificio conserva l'impianto solo nel corpo A.
