Comune di Escalaplano

Piano particolareggiato del Centro Storico

in adeguamento al PPR ex art.52 N.di A.

ALLEGATO 05.17 SCHEDE UNITA'EDILIZIE ISOLATO 17

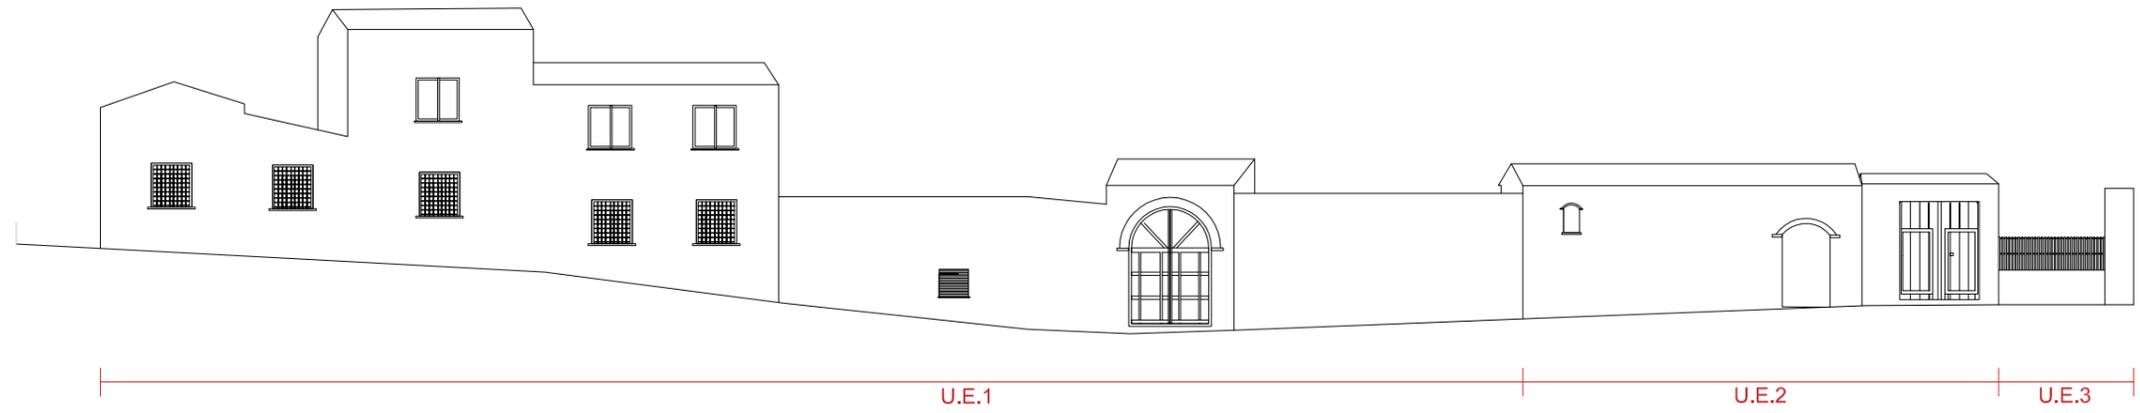
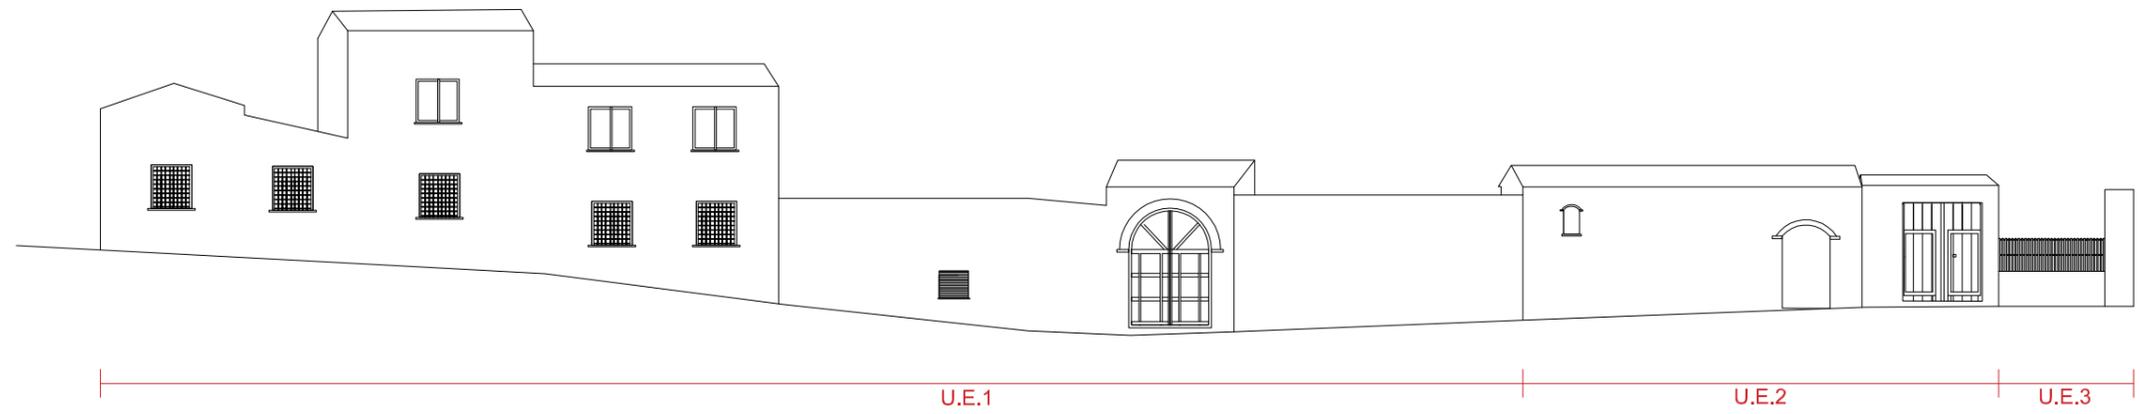
PROFILO
STATO DI FATTO

PROFILO
REGOLATORE

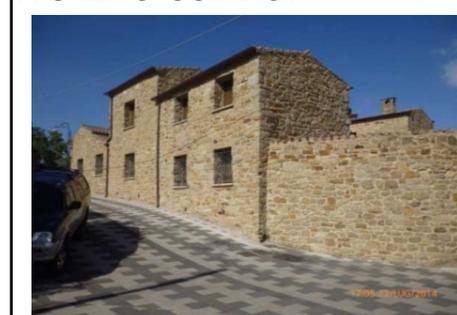
Via Pace

TIPOLOGIA EDILIZIA: Casa a corte antistante alterata	EPOCA DI COSTRUZIONE: Tra 1920-1959	STATO DI CONSERVAZIONE: Ottimo	SUCC. INTERVENTI E MODIFICHE Corpi G - H - I
--	---	--	--

STATO DI TRASFORMAZIONE: CONSERVAZIONE. L'unità edilizia conserva la dimensione del lotto e la tipologia originaria a corte antistante. Allo stato attuale l'edificio ha subito un intervento restauro e risanamento conservativo con ampliamento volumetrico realizzato con l'aggiunta di nuovi corpi coerenti con la tipologia tradizionale.

CORPO A: Manutenzione ordinaria secondo abachi e NTA.
 CORPO B: Manutenzione ordinaria secondo abachi e NTA.
 CORPO C: Manutenzione ordinaria secondo abachi e NTA.
 CORPO D: Manutenzione ordinaria secondo abachi e NTA.
 CORPO E: Manutenzione ordinaria secondo abachi e NTA.
 CORPO F: Manutenzione ordinaria secondo abachi e NTA.
 CORPO G: Manutenzione ordinaria secondo abachi e NTA.
 CORPO H: Manutenzione ordinaria secondo abachi e NTA.
 CORPO I: Manutenzione ordinaria secondo abachi e NTA.
 CORPO L: Manutenzione ordinaria secondo abachi e NTA.

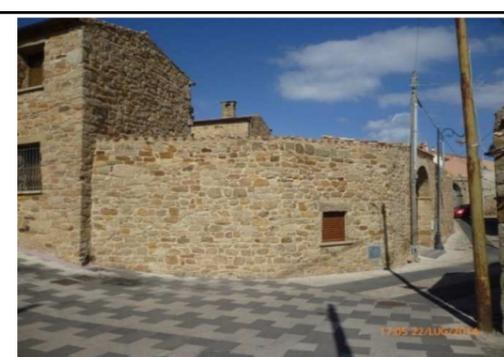
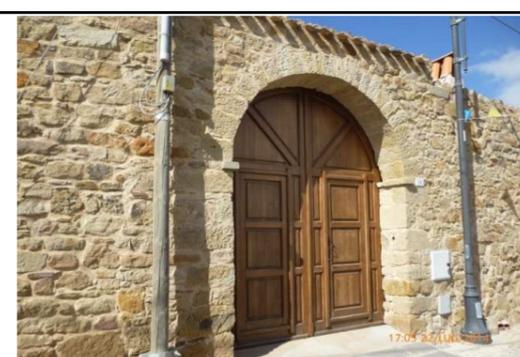
Via Pace - particolare portone ingresso

ACCESSO AL LOTTO: Portone in legno	TIPO DI RECINZIONE: Muratura in pietra	SPAZI APERTI: Cortile	ELEMENTI INCONGRUI: Nessuno
--	--	---------------------------------	---------------------------------------

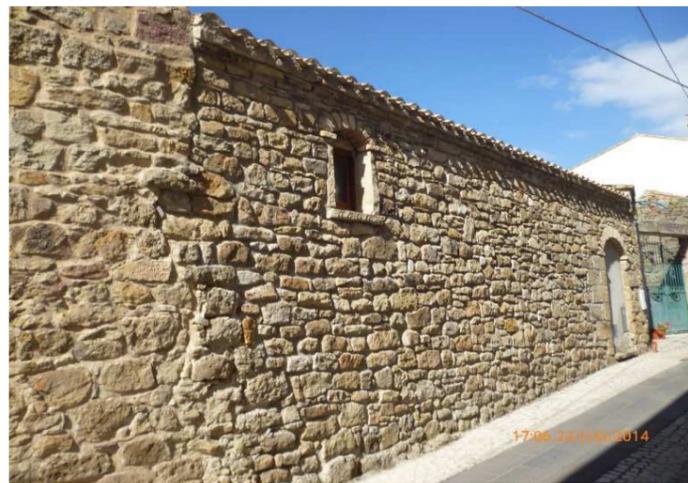
Via Pace

TIPOLOGIA EDILIZIA: Casa a corte antistante alterata		EPOCA DI COSTRUZIONE: Dopo 1970		STATO DI CONSERVAZIONE: Discreto		SUCC. INTERVENTI E MODIFICHE	
ACCESSO AL LOTTO: Portone in legno		TIPO DI RECINZIONE: Muratura in pietra		SPAZI APERTI: Cortile			
CORPO	DEST. USO	LIVELLI F.T.	TIPOLOGIA COPERT.	CARATT. STRUTT.	FINITURE	INFISSI	ELEM. PREGIO
A	Residenziale	2 F.T. h 6,20 m	Doppia falda con coppi	Muratura in pietra	Intonaco e rivestimento	Legno con portelloni in legno	Nessuno
B	Residenziale accessorio	1 F.T. h 3,90 m	Soletta piana	Muratura in pietra	Pietra a vista	Legno	Nessuno
C	Residenziale	1 F.T. h 3,00 m	Doppia falda con coppi	Muratura in pietra	Pietra a vista	Legno	Nessuno
D	Residenziale accessorio	1 F.T. hm 3,00 m	Monofalda senza coppi	Muratura in pietra	Nessuna	Legno	Portone in legno

STATO DI TRASFORMAZIONE: TOTALE TRASFORMAZIONE. L'unità edilizia conserva la dimensione e la tipologia della casa a corte antistante. Allo stato attuale l'edificio storico è stato sostituito in epoca recente. I corpi B C D sono di recente edificazione.

CORPO A: Manutenzione straordinaria secondo abachi e NTA.
CORPO B: Manutenzione straordinaria. Realizzazione copertura a falda con coppi secondo abachi e NTA.
CORPO C: Manutenzione straordinaria secondo abachi e NTA.
CORPO D: Manutenzione straordinaria. Realizzazione copertura a falde con coppi, intonaco e rivestimento secondo abachi e NTA.
Restauro e risanamento conservativo del portone in legno.

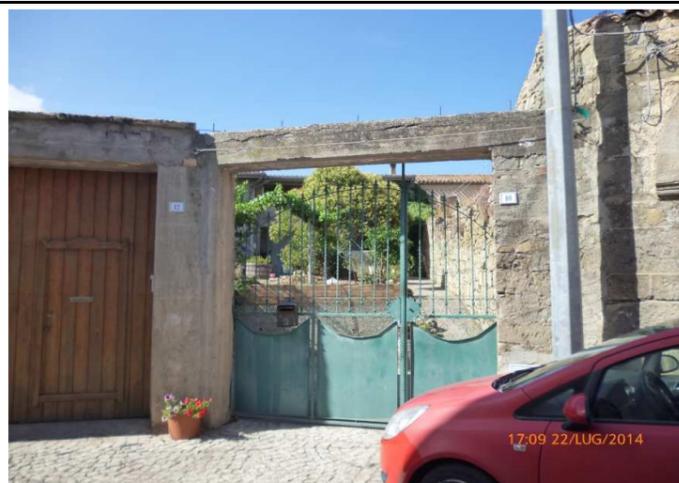
Via Pace - ingresso

TIPOLOGIA EDILIZIA: Casa a corte antistante alterata	EPOCA DI COSTRUZIONE: Dopo 1970	STATO DI CONSERVAZIONE: Discreto	SUCC. INTERVENTI E MODIFICHE
--	---	--	-------------------------------------

STATO DI TRASFORMAZIONE: TOTALE TRASFORMAZIONE. L'unità edilizia conserva la dimensione e la tipologia della casa a corte antistante. Allo stato attuale l'edificio storico è stato sostituito in epoca recente.

CORPO A: Manutenzione straordinaria. Sostituzione avvolgibili in pvc, rivestimento secondo abachi e NTA.
Sostituzione cancello in metallo e finiture secondo abachi e NTA.

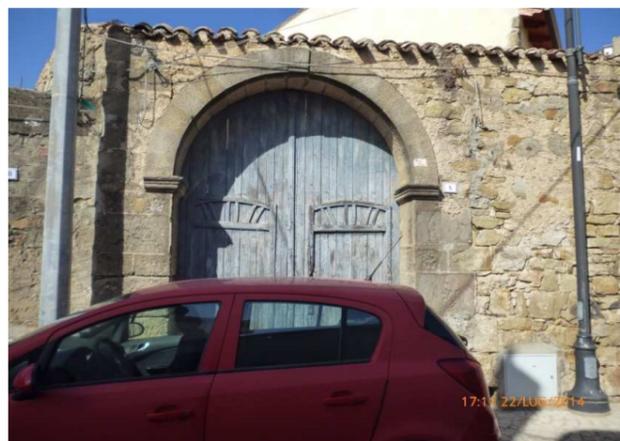
Via Pace - ingresso

TIPOLOGIA EDILIZIA: Casa a corte antistante	EPOCA DI COSTRUZIONE: Tra 1920-1959	STATO DI CONSERVAZIONE: Discreto	SUCC. INTERVENTI E MODIFICHE
---	---	--	-------------------------------------

ACCESSO AL LOTTO: Portone in legno	TIPO DI RECINZIONE: Muratura in pietra	SPAZI APERTI: Cortile	ELEMENTI INCONGRUI: Soletta piana
--	--	---------------------------------	---

STATO DI TRASFORMAZIONE: CONSERVAZIONE. L'unità edilizia conserva la dimensione del lotto e la tipologia originaria a corte antistante. Allo stato attuale l'edificio conserva inalterati, elementi tipologici locali. Di notevole pregio il portale d'ingresso al lotto.

CORPO A: Restauro e risanamento conservativo. Sostituzione avvolgibili in pvc, intonaci e rivestimenti secondo abachi e NTA.
CORPO B: Restauro e risanamento conservativo. Intonaci e rivestimenti secondo abachi e NTA.
CORPO C: Restauro e risanamento conservativo. Intonaci e rivestimenti secondo abachi e NTA.
CORPO D: Restauro e risanamento conservativo. Intonaci e rivestimenti secondo abachi e NTA.
CORPO E: Restauro e risanamento conservativo del portone in legno e dell'arco in pietra.
Restauro e risanamento conservativo del portone in legno e dell'arco in pietra.

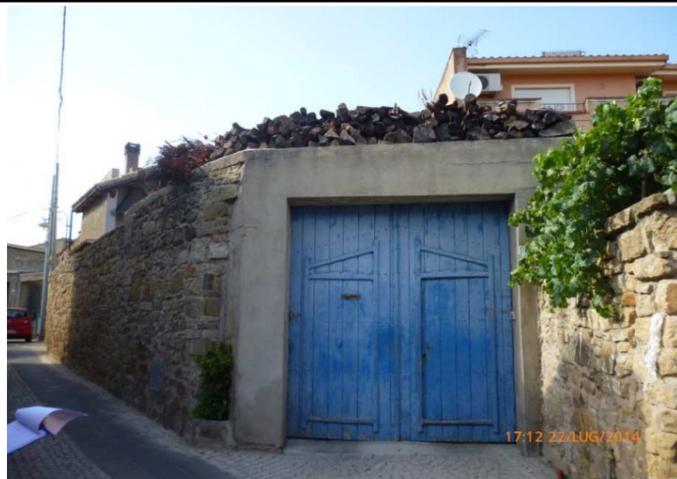
Via Pace - ingresso

TIPOLOGIA EDILIZIA: Casa a corte antistante alterata EPOCA DI COSTRUZIONE: Tra 1920-1959 STATO DI CONSERVAZIONE: Discreto SUCC. INTERVENTI E MODIFICHE

ACCESSO AL LOTTO: Portone in legno TIPO DI RECINZIONE: Muratura in pietra SPAZI APERTI: Cortile ELEMENTI INCONGRUI: Infissi

STATO DI TRASFORMAZIONE: CONSERVAZIONE. L'unità edilizia conserva la dimensione del lotto e la tipologia originaria a corte antistante. Allo stato attuale l'edificio conserva degli elementi tipologici originari nonostante la presenza di volumi costruiti in epoca recente che alterano l'unità edilizia.

CORPO A: Restauro e risanamento conservativo. Sostituzione avvolgibili in pvc, intonaci e rivestimenti secondo abachi e NTA.
CORPO B: Ristrutturazione edilizia. Realizzazione copertura a falde con coppi, intonaci e rivestimenti secondo abachi e NTA.
CORPO C: Ristrutturazione edilizia. Realizzazione copertura a falde con coppi, intonaci e rivestimenti secondo abachi e NTA.
CORPO D: Manutenzione straordinaria. Realizzazione copertura a falde con coppi, intonaci e rivestimenti secondo abachi e NTA.
Restauro e risanamento conservativo del portone in legno e dell'arco in pietra.

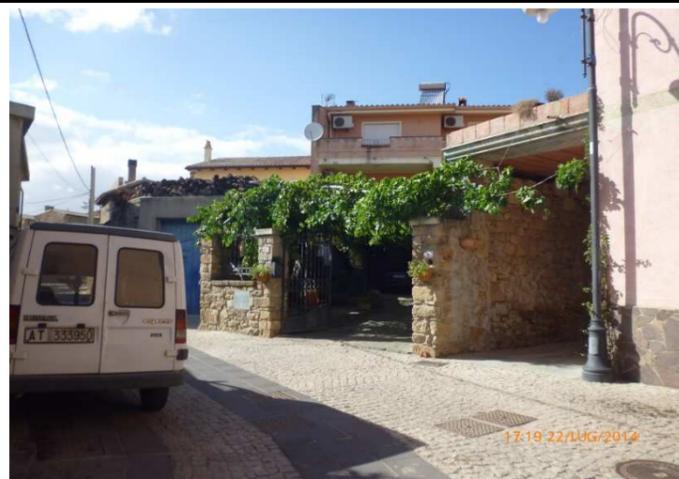
Via Pace

TIPOLOGIA EDILIZIA: Casa a corte antistante alterata	EPOCA DI COSTRUZIONE: Dopo 1970	STATO DI CONSERVAZIONE: Buono	SUCC. INTERVENTI E MODIFICHE
--	---	---	-------------------------------------

STATO DI TRASFORMAZIONE: TOTALE TRASFORMAZIONE- Il lotto conserva dimensione e tipologia della casa a corte antistante. L'edificio vetusto è stato sostituito con una nuova costruzione con caratteristiche non conformi alla tipologia tradizionale.

CORPO A: Manutenzione straordinaria. Sostituzione infissi e avvolgibili in pvc secondo abachi e NTA.
CORPO B: Manutenzione straordinaria.
Sostituzione cancello in ferro secondo abachi e NTA.

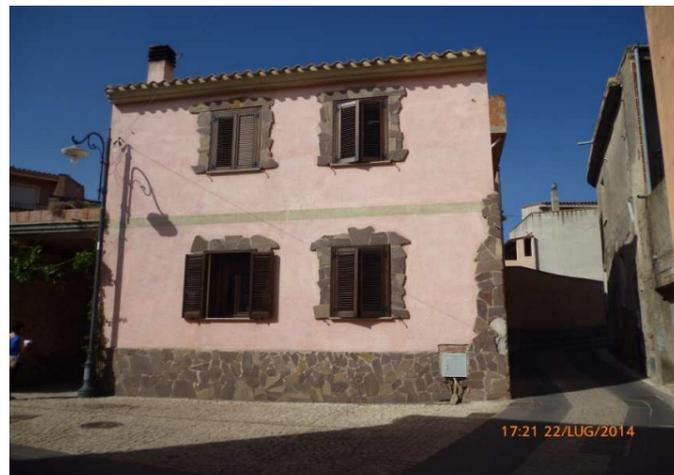
Via Pace

TIPOLOGIA EDILIZIA: Casa a corte antistante alterata **EPOCA DI COSTRUZIONE:** Tra 1920-1959 **STATO DI CONSERVAZIONE:** Buono **SUCC. INTERVENTI E MODIFICHE:** Corpi B-C

STATO DI TRASFORMAZIONE: PARZIALE TRASFORMAZIONE. Il lotto deriva dall'unione di più mappali e conserva parte dell'impianto a corte antistante (Corpo A). I corpi B e C sono di recente edificazione.

CORPO A: Manutenzione straordinaria. Eliminazione elementi incongrui (zoccolatura con rivestimento in pietra)
CORPO B: Ristrutturazione edilizia. Intonaci e rivestimenti secondo abachi e NTA. Realizzazione copertura a falde con coppi secondo abachi e NTA.
CORPO C: Ristrutturazione edilizia. Sostituzione infissi e avvolgibili secondo abachi e NTA. Intonaci e rivestimenti secondo abachi e NTA.
Realizzazione copertura a falde con manto in coppi secondo abachi e NTA.

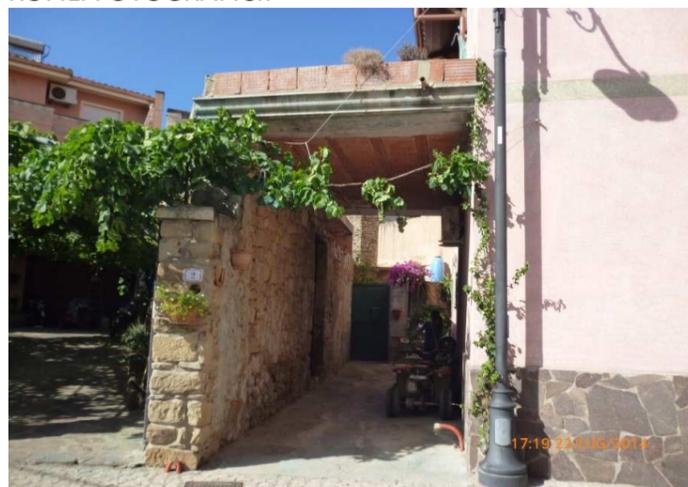
Via Pace - ingresso

TIPOLOGIA EDILIZIA: Casa a corte antistante alterata **EPOCA DI COSTRUZIONE:** Dopo 1970 **STATO DI CONSERVAZIONE:** Mediocre **SUCC. INTERVENTI E MODIFICHE:** Corpo B

STATO DI TRASFORMAZIONE: PARZIALE TRASFORMAZIONE. Il lotto deriva dal frazionamento di altri mappali e conserva parte dell'impianto a corte antistante (Corpo A). Il corpo B è di recente

CORPO A: Restauro e risanamento conservativo. Realizzazione copertura a falde con coppi. Intonaco e rivestimenti secondo abachi e NTA.
CORPO B: Ristrutturazione edilizia. Realizzazione copertura a falde con coppi. Intonaco e rivestimenti secondo abachi e NTA.

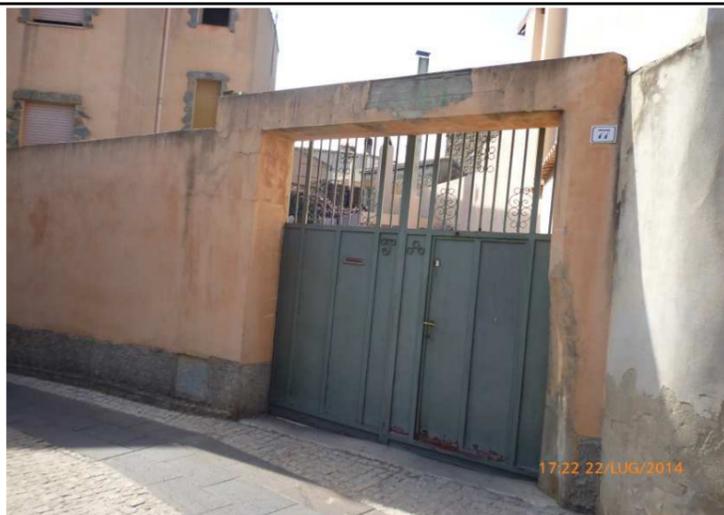
Via Arborea - ingresso

TIPOLOGIA EDILIZIA: Casa a corte antistante alterata
EPOCA DI COSTRUZIONE: Tra 1920-1959
STATO DI CONSERVAZIONE: Buono
SUCC. INTERVENTI E MODIFICHE: Corpi C-D-E-F

STATO DI TRASFORMAZIONE: PARZIALE TRASFORMAZIONE- L'unità edilizia conserva l'impianto e la tipologia della casa a corte antistante originaria, l'edificio è stato modificato nel corso degli anni con aumenti di volumetrie non compatibile con le caratteristiche tipologiche tradizionali.

CORPO A: Manutenzione straordinaria. Sostituzione copertura in eternit con tetto a falde e coppi. Sostituzione avvolgibili in pvc secondo abachi e NTA.
CORPO B: Manutenzione straordinaria. Sostituzione avvolgibili in pvc secondo abachi e NTA.
CORPO C: Ristrutturazione edilizia. Sostituzione avvolgibili secondo abachi e NTA.
CORPO D: Ristrutturazione edilizia. Copertura a falde con coppi secondo abachi e NTA.
CORPO E: Ristrutturazione edilizia. Copertura a falde con coppi secondo abachi e NTA.
CORPO F: Ristrutturazione edilizia.

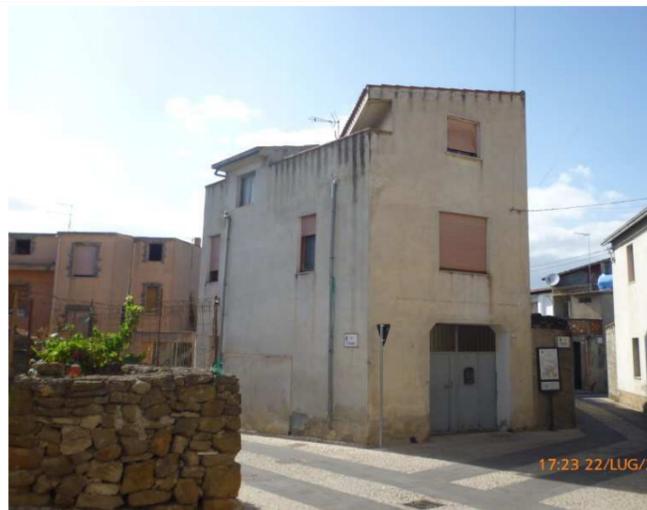
Via Speranza - angolo Via Arborea

TIPOLOGIA EDILIZIA: Casa a corte antistante alterata
EPOCA DI COSTRUZIONE: Tra 1959-1970
STATO DI CONSERVAZIONE: Mediocre
SUCC. INTERVENTI E MODIFICHE:

ACCESSO AL LOTTO: Portone in ferro
TIPO DI RECINZIONE: Muratura in pietra
SPAZI APERTI: Cortile
ELEMENTI INCONGRUI: Soletta piana corpo C

STATO DI TRASFORMAZIONE: PARZIALE TRASFORMAZIONE- L'unità edilizia conserva l'impianto e la tipologia della casa a corte antistante originaria, l'edificio è stato modificato nel corso degli anni con aumenti di volumetrie non compatibile con le caratteristiche tipologiche tradizionali. (Corpo A)

INTERVENTI PREVISTI:
CORPO A: Manutenzione straordinaria. Sostituzione avvolgibili in pvc, rivestimenti secondo abachi e NTA.
CORPO B: Ristrutturazione e risanamento conservativo. Intonaci e rivestimenti secondo abachi e NTA.
CORPO C: Restauro e risanamento conservativo. Realizzazione copertura a falde con coppi. Intonaco e rivestimento secondo abachi e NTA.

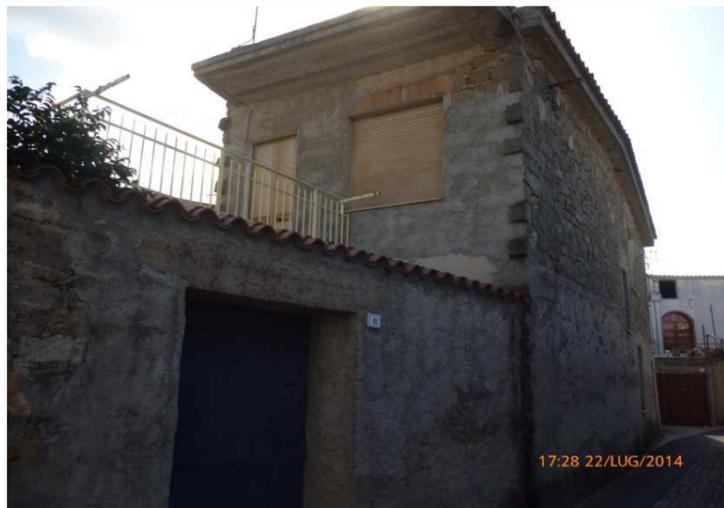
Via Speranza

TIPOLOGIA EDILIZIA: Casa a corte antistante alterata
EPOCA DI COSTRUZIONE: Tra 1920-1959
STATO DI CONSERVAZIONE: Mediocre
SUCC. INTERVENTI E MODIFICHE: Corpo B e C

STATO DI TRASFORMAZIONE: PARZIALE TRASFORMAZIONE- L'unità edilizia conserva l'impianto e la tipologia della casa a corte antistante originaria, l'edificio è stato modificato nel corso degli anni con aumenti di volumetrie non compatibile con le caratteristiche tipologiche tradizionali. (Corpo A)

CORPO A: Manutenzione straordinaria. Sostituzione avvolgibili, intonaci e rivestimenti secondo abachi e NTA.
CORPO B: Ristrutturazione edilizia. Copertura a falde con coppi, intonaco e rivestimenti secondo abachi e NTA.
CORPO C: Ristrutturazione edilizia. Copertura a falde con coppi, intonaco e rivestimenti secondo abachi e NTA.
Sostituzione cancello in ferro.

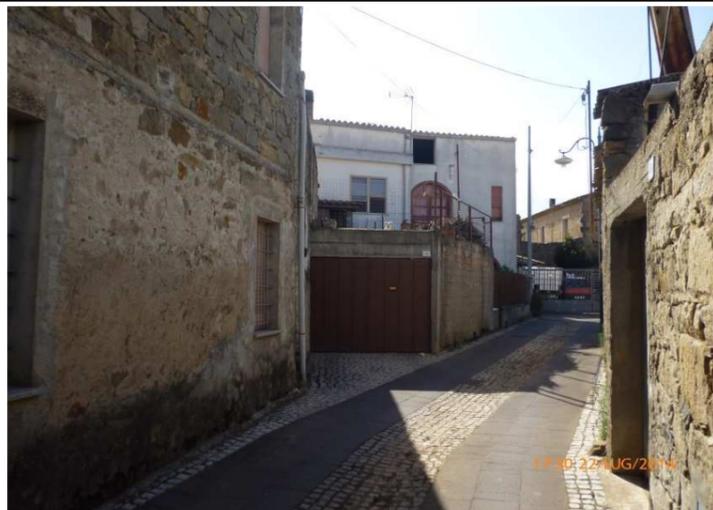
Via Speranza - ingresso

TIPOLOGIA EDILIZIA: Edilizia di sostituzione **EPOCA DI COSTRUZIONE:** Dopo 1970 **STATO DI CONSERVAZIONE:** Buono **SUCC. INTERVENTI E MODIFICHE**

STATO DI TRASFORMAZIONE: TOTALE TRASFORMAZIONE- Il lotto è costituito dall'unione di più particelle. Dal catasto storico non risulta la presenza di edifici. L'unità edilizia, risulta non coerente con la tipologia tradizionale.

CORPO A: Manutenzione straordinaria. Sostituzione avvolgibili in pvc secondo abachi e NTA.
CORPO B: Ristrutturazione edilizia. Realizzazione infissi e rivestimenti secondo abachi e NTA.
CORPO C: Ristrutturazione edilizia. Realizzazione copertura a falde con coppi, infissi, intonaci e rivestimenti secondo abachi e NTA.
CORPO D: Ristrutturazione edilizia. Realizzazione copertura a falde con coppi, infissi, intonaci e rivestimenti secondo abachi e NTA.

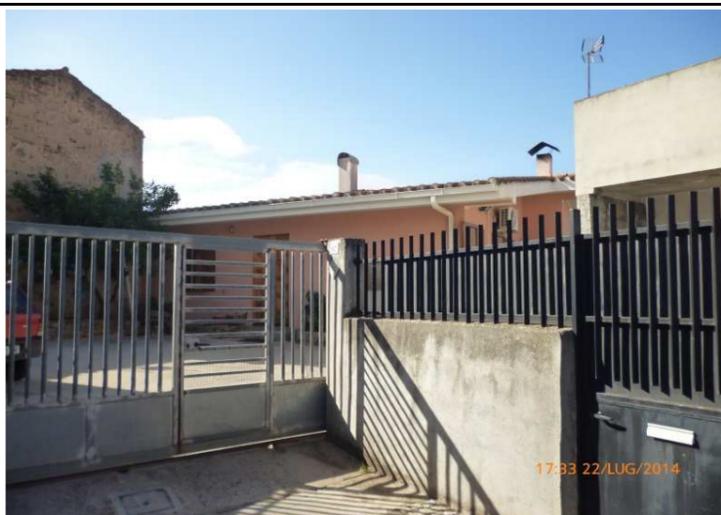
Via Speranza - ingresso

TIPOLOGIA EDILIZIA: Edilizia di sostituzione **EPOCA DI COSTRUZIONE:** Dopo 1970 **STATO DI CONSERVAZIONE:** Buono **SUCC. INTERVENTI E MODIFICHE**

STATO DI TRASFORMAZIONE: TOTALE TRASFORMAZIONE- Il lotto è costituito dall'unione di più particelle. L'unità edilizia, risulta non coerente con la tipologia tradizionale.

CORPO A: Manutenzione straordinaria.
CORPO B: Manutenzione straordinaria. Sostituzione copertura in lastre coverib con copertuara a falda con coppi secondo abachi e NTA.

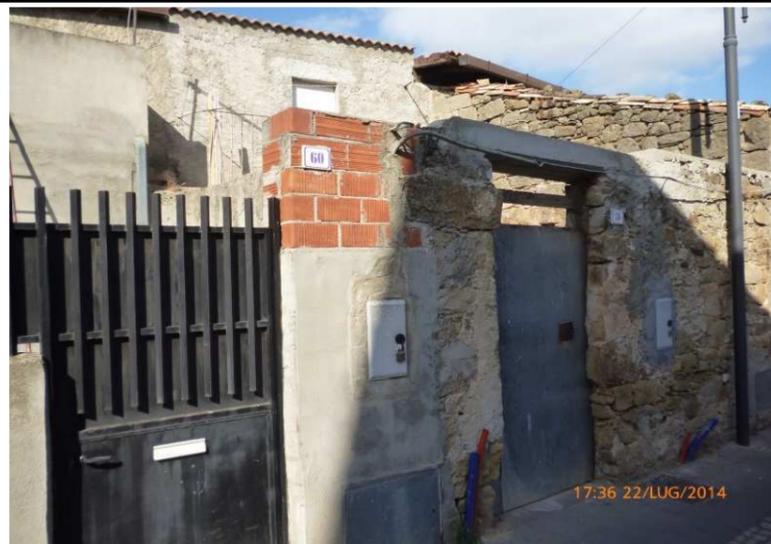
Via Speranza - ingresso

STATO DI TRASFORMAZIONE: PARZIALE TRASFORMAZIONE- Il lotto conserva dimensioni e tipologia a corte antistante nonostante l'edificio storico abbia subito delle modifiche in epoca recente.

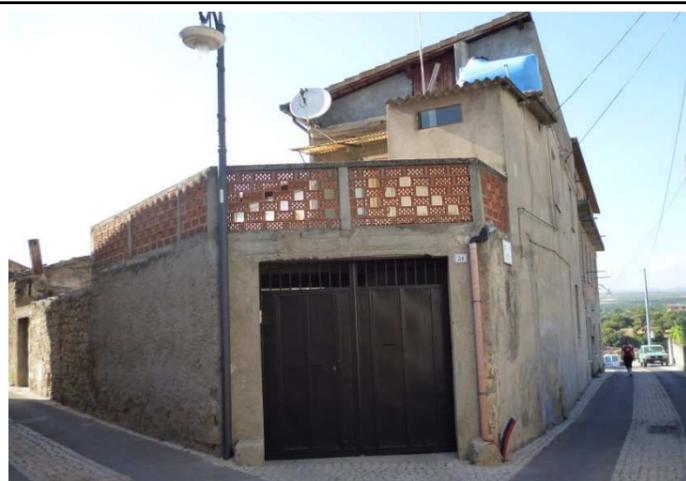
Via Speranza - Via Trento

STATO DI TRASFORMAZIONE: TOTALE TRASFORMAZIONE- Il lotto conserva dimensioni e tipologia a corte antistante nonostante l'edificio storico sia stato sostituito in epoca recente. Allo stato attuale solo il corpo B risulta compatibile con il contesto storico, mentre i restanti corpi di fabbrica non risultano coerenti con i caratteri tipologici locali.
