Comune di Escalaplano

Piano particolareggiato del Centro Storico

ALLEGATO 05.21 SCHEDE UNITA'EDILIZIE ISOLATO 21

COMPARTO A - ISOLATO 21

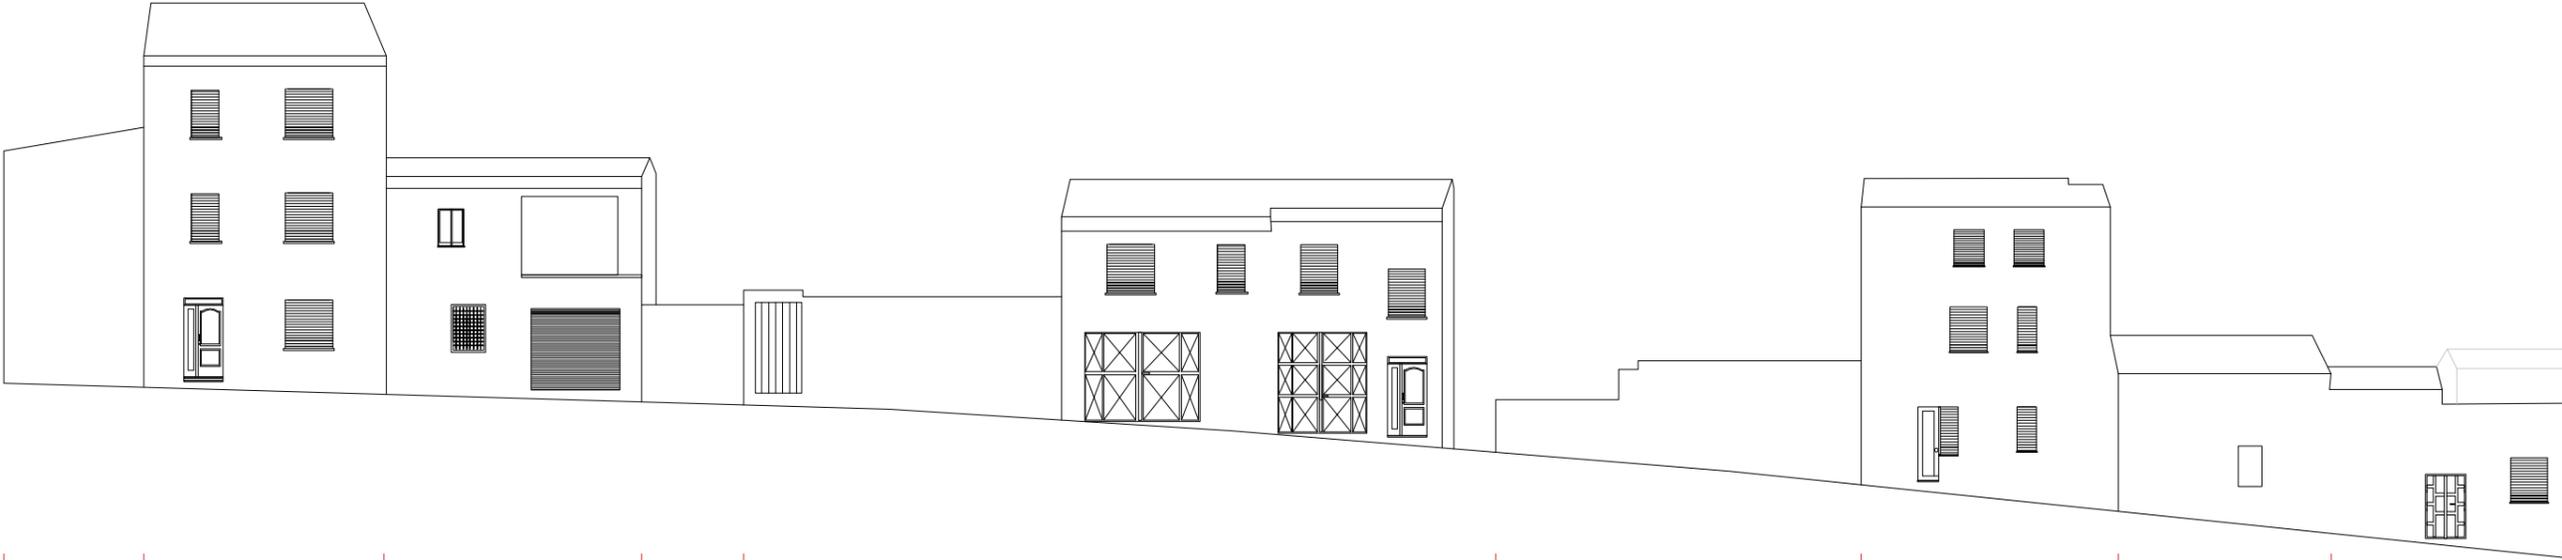
PROFILO
STATO DI FATTO

U.E.1 U.E.2 U.E.3 U.E.17 U.E.16 U.E.12 U.E.13 U.E.14 U.E.15

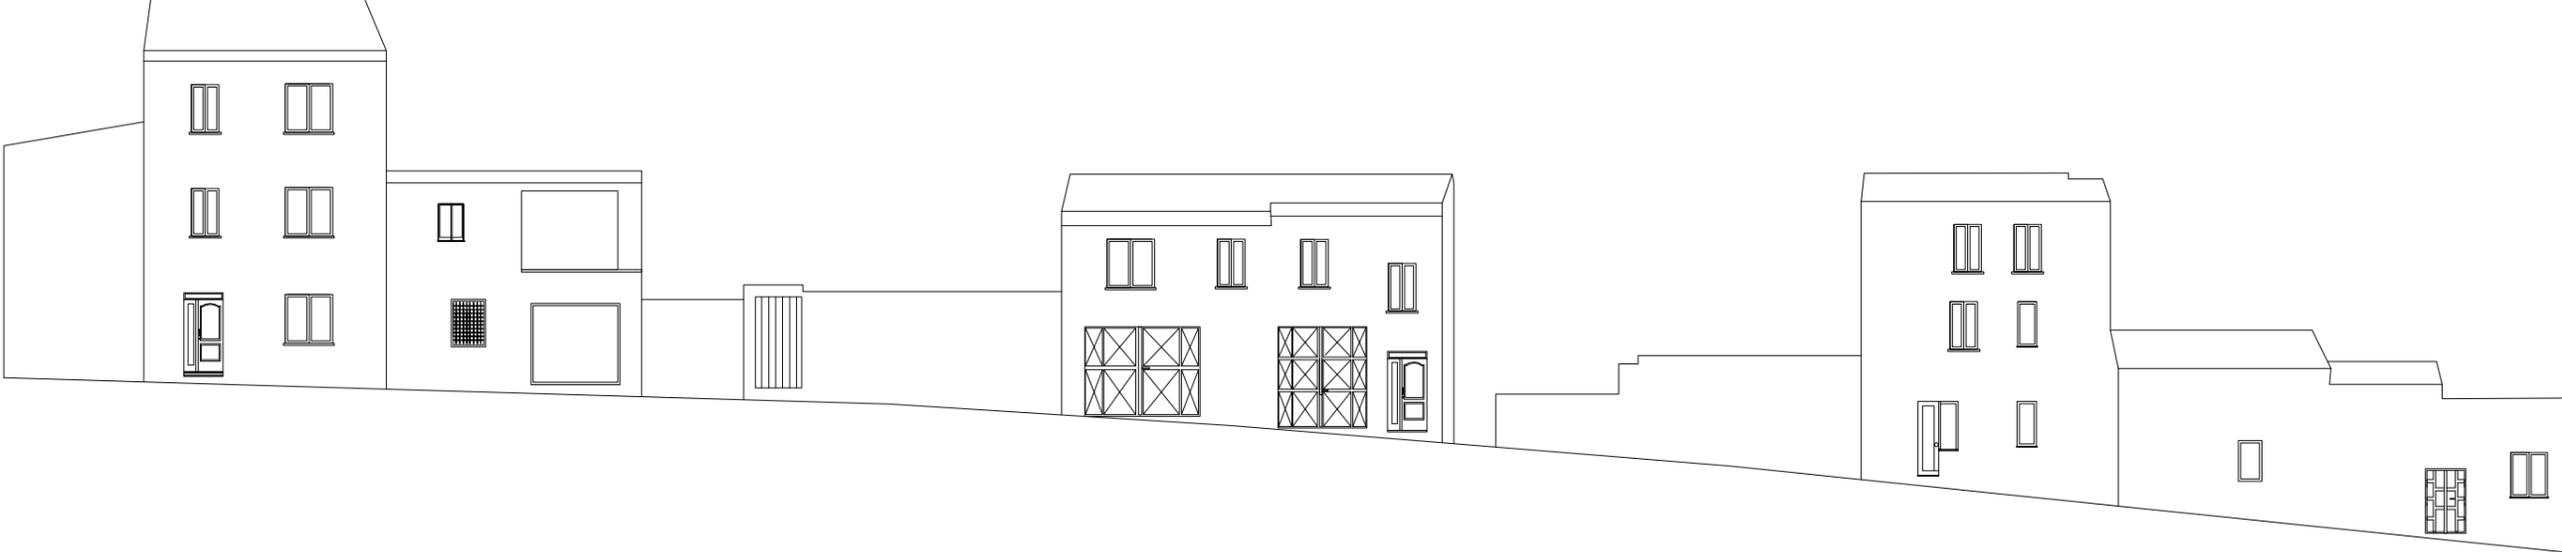
PROFILO
REGOLATORE

U.E.1 U.E.2 U.E.3 U.E.17 U.E.16 U.E.12 U.E.13 U.E.14 U.E.15

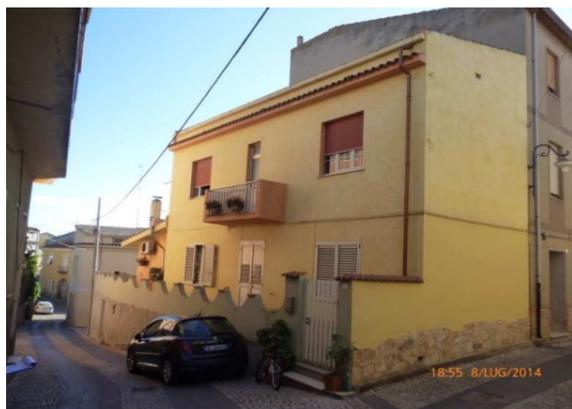
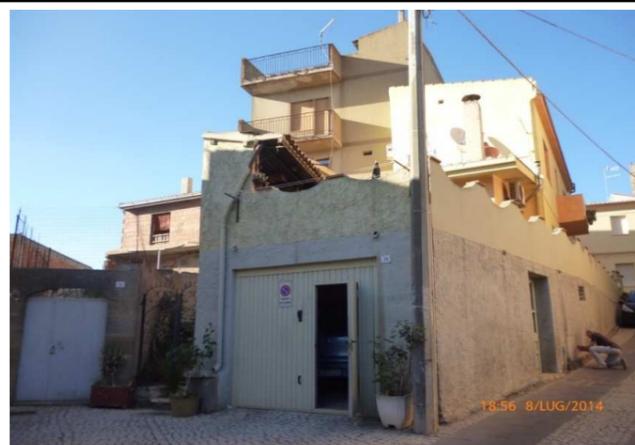
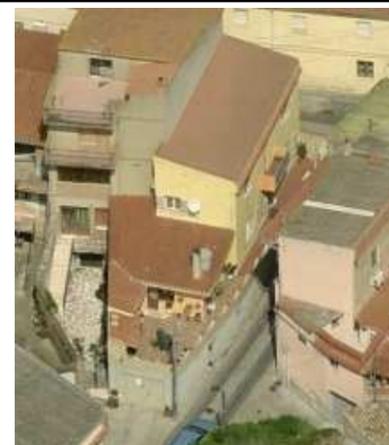
PROFILI FOTOGRAFICI:

TIPOLOGIA EDILIZIA: Edilizia di sostituzione EPOCA DI COSTRUZIONE: Dopo 1970 STATO DI CONSERVAZIONE: Buono SUCC. INTERVENTI E MODIFICHE

STATO DI TRASFORMAZIONE: TOTALE TRASFORMAZIONE. Il lotto conserva la dimensione originale. L'impianto a corte doppia è stato sostituito in epoca recente con edificio privo di caratteri tradizionali.

CORPO A: Manutenzione straordinaria. Eliminazione elementi incongrui, sostituzione infissi e avvolgibili in pvc secondo abachi e NTA.
CORPO B: Manutenzione straordinaria. Sostituzione infissi e avvolgibili in pvc secondo abachi e NTA.
CORPO C: Manutenzione straordinaria. Sostituzione infissi e avvolgibili in pvc secondo abachi e NTA.
Eliminazione elementi incongrui secondo abachi.

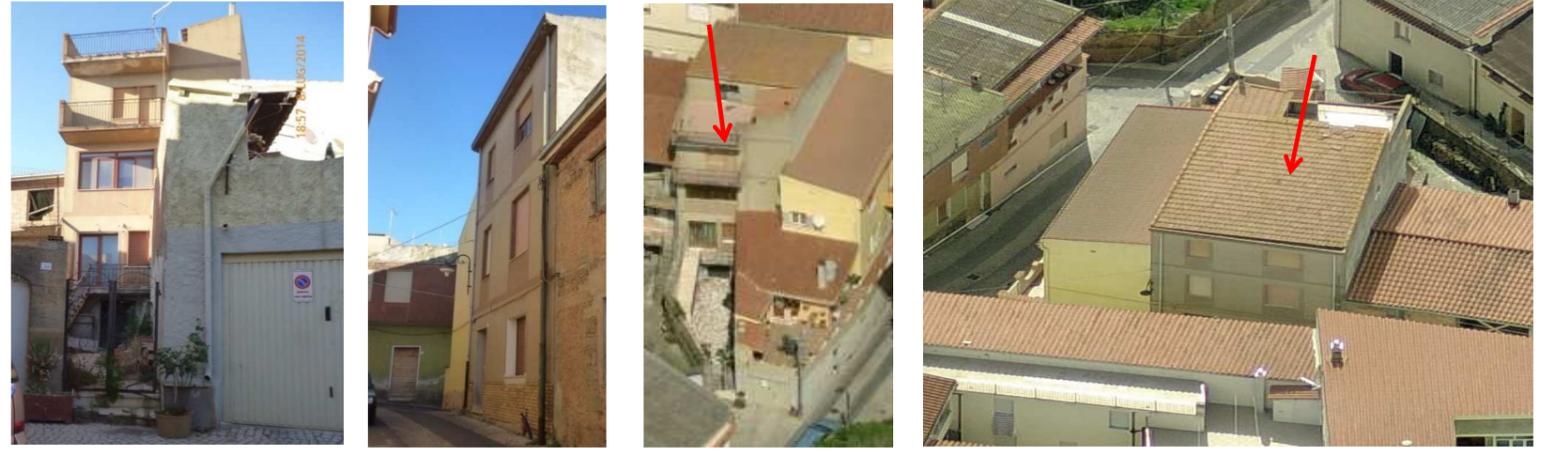
Via Roma Via Azuni Vista 45° - Via Roma Vista 45° - Via Azuni

TIPOLOGIA EDILIZIA: Casa a corte antistante alterata		EPOCA DI COSTRUZIONE: Tra 1959 - 1970		STATO DI CONSERVAZIONE: Discreto		SUCC. INTERVENTI E MODIFICHE	
ACCESSO AL LOTTO: Cancello in ferro		TIPO DI RECINZIONE: Muratura in pietra		SPAZI APERTI: Cortile			
CORPO	DEST. USO	LIVELLI F.T.	TIPOLOGIA COPERT.	CARATT. STRUTT.	FINITURE	INFISSI	ELEM. PREGIO
A	Residenziale	3 F.T. h 12,40 m	Doppia falda con coppi	Muratura in laterizi	Intonaco	Alluminio con avvolgibili in pvc	Nessuno

STATO DI TRASFORMAZIONE: TOTALE TRASFORMAZIONE. Il lotto conserva la dimensione originale. L'impianto a corte doppia è stato sostituito in epoca recente con edificio privo di caratteri tradizionali.

INTERVENTI PREVISTI:
 CORPO A: Ristrutturazione edilizia. Sostituzione infissi, avvolgibili in pvc e cancello in ferro, intonaco e rivestimenti secondo abachi e NTA.

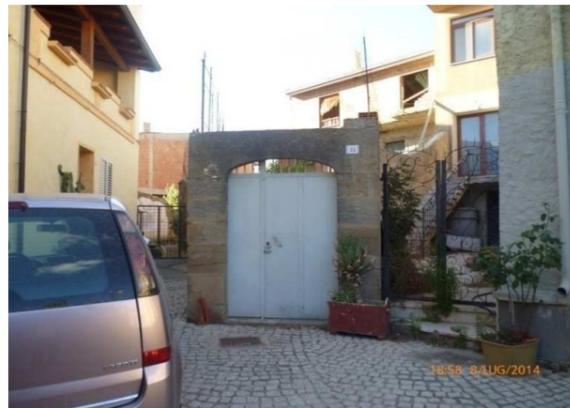
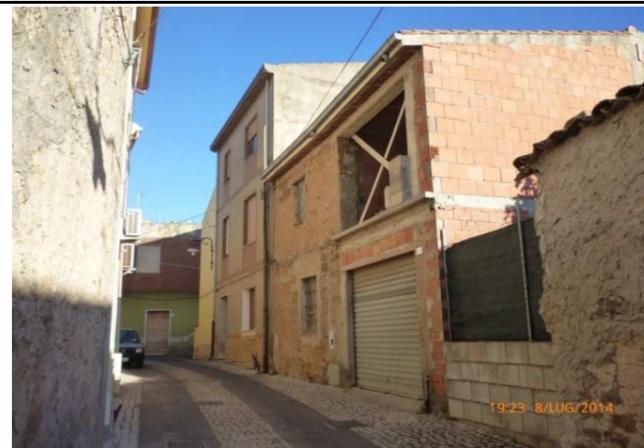
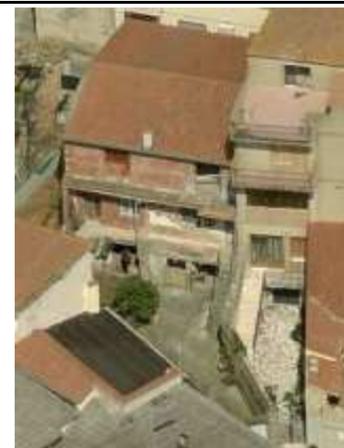
PROFILI FOTOGRAFICI:

TIPOLOGIA EDILIZIA: Edilizia di sostituzione EPOCA DI COSTRUZIONE: Dopo 1970 STATO DI CONSERVAZIONE: In costruzione SUCC. INTERVENTI E MODIFICHE

STATO DI TRASFORMAZIONE: TOTALE TRASFORMAZIONE. Il lotto deriva dall'unione di più mappali. L'impianto a corte antistante è stato mantenuto anche se l'edificio è stato completamente sostituito in epoca recente. Allo stato attuale i lavori non risultano ultimati.

CORPO A: Ristrutturazione edilizia. Sostituzione infissi e avvolgibili in pvc, sostituzione cancello e serranda in ferro, intonaci e rivestimenti secondo abachi e NTA

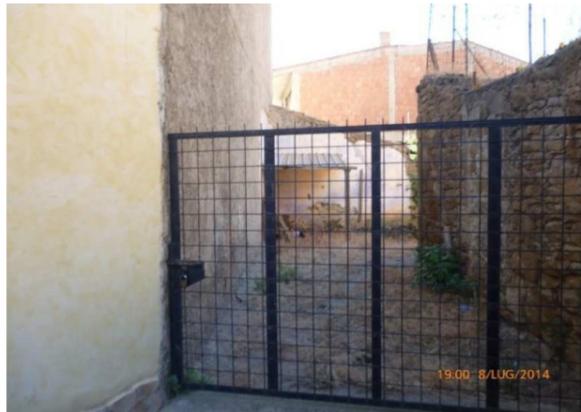
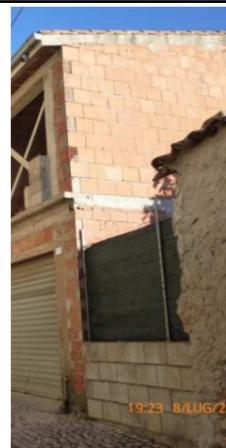
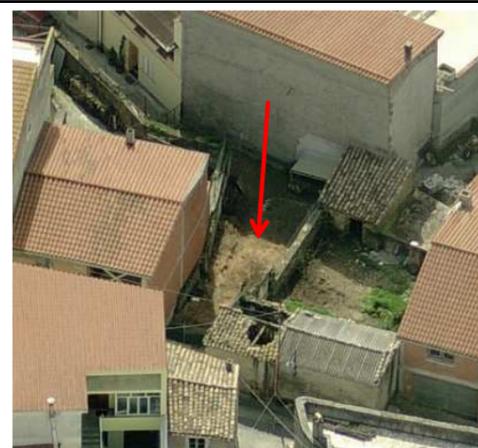
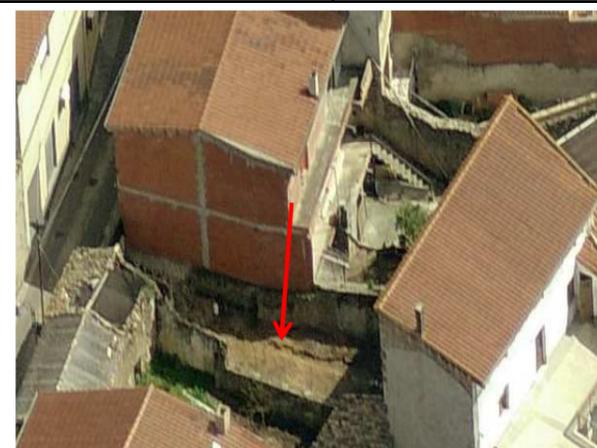
Via Roma - ingresso

STATO DI TRASFORMAZIONE: TOTALE TRASFORMAZIONE. Il lotto deriva dal frazionamento di un mappale di dimensioni maggiori con tipologia originaria a corte antistante. Allo stato attuale il lotto risulta ineditato.

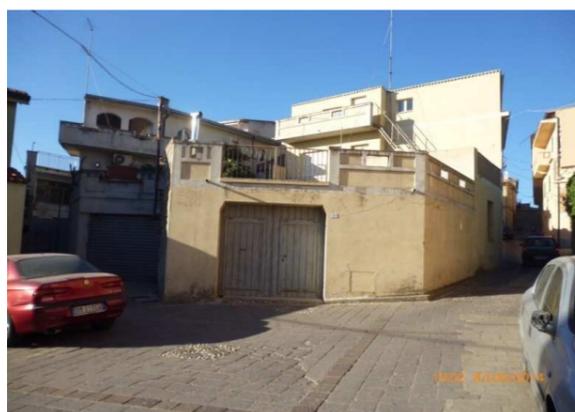
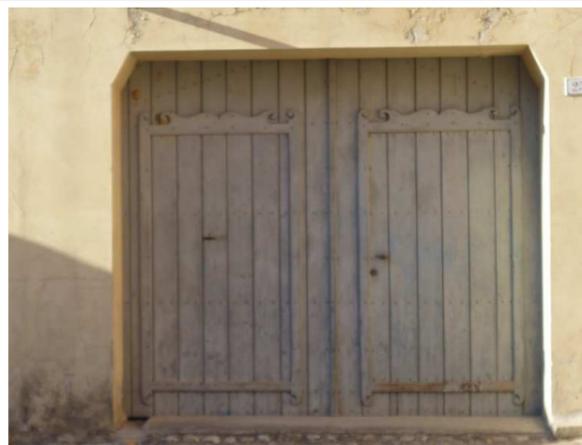
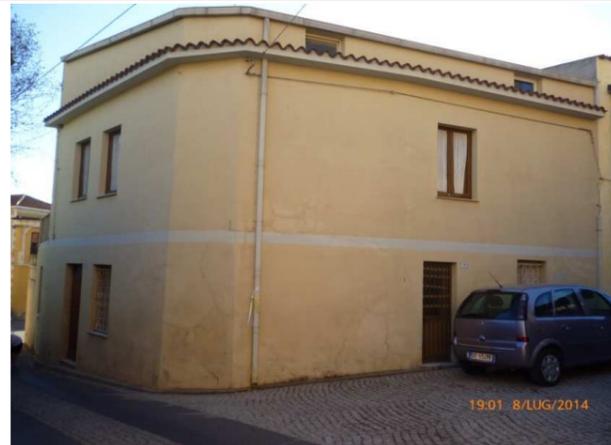
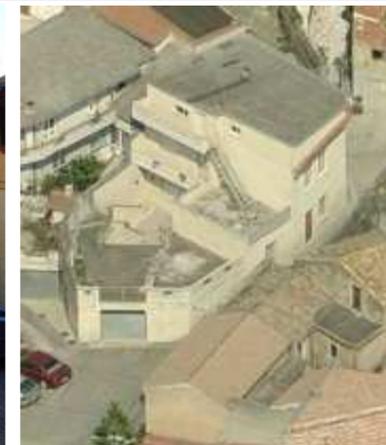
PROFILI FOTOGRAFICI:

CORPO	DEST. USO	LIVELLI F.T.	TIPOLOGIA COPERT.	CARATT. STRUTT.	FINITURE	INFISSI	ELEM. PREGIO
A	Residenziale	2 F.T. h 7,80 m	Monofalda con lastre di eternit	Muratura in pietra	Intonaco e rivestimento	Legno con scurini, avvolgibili in pvc	Nessuno
B	Residenziale	1 F.T. h 3,70 m	Soletta piana	Muratura in pietra	Intonaco e rivestimento	Legno con scurini	Nessuno
C	Residenziale accessorio	1 F.T. hm 2,50 m	Soletta piana	Muratura in pietra	Intonaco e rivestimento	Legno	Portone in legno

STATO DI TRASFORMAZIONE: TOTALE TRASFORMAZIONE. Il lotto conserva forme e dimensioni del lotto originario. L'impianto a corte antistante originario è stato sostituito dopo il 1970 con un edificio con caratteristiche tradizionali incerte.

CORPO A: Ristrutturazione edilizia. Sostituzione copertura in eternit con copertura doppia falda con coppi, eliminazione elementi incongrui (sbordo copertura), sostituzione avvolgibili in pvc secondo abachi e NTA.

CORPO B: Ristrutturazione edilizia. Realizzazione copertura doppia falda con coppi. Eliminazione elementi incongrui.

CORPO C: Ristrutturazione edilizia. Realizzazione copertura doppia falda con coppi. Restauro conservativo del portone in legno secondo abachi e NTA.

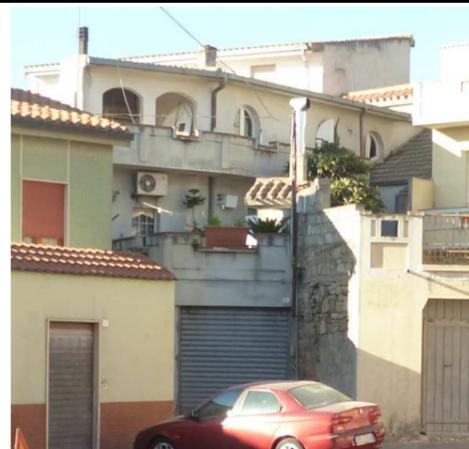
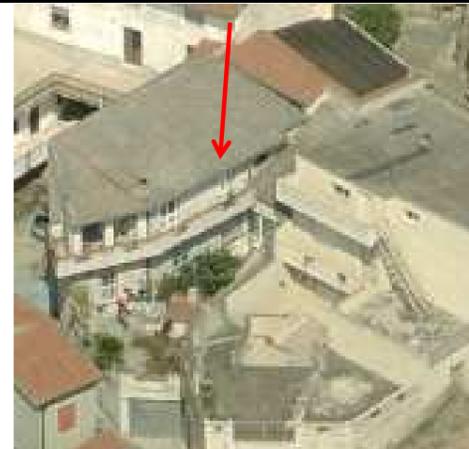
PROFILI FOTOGRAFICI:

STATO DI CONSERVAZIONE:
Mediocre

STATO DI TRASFORMAZIONE: TOTALE TRASFORMAZIONE. Il lotto non conserva forme e dimensioni del lotto originario. L'impianto a corte antistante originario è stato sostituito dopo il 1970 con un edificio con caratteristiche non compatibili.

CORPO A: Manutenzione straordinaria. Realizzazione copertura a falda con coppi, sostituzione infissi e persiane secondo abachi e NTA.
CORPO B: Ristrutturazione edilizia. Sostituzione lastre di eternit con copertura doppia falda con coppi, sostituzione infissi secondo abachi e NTA.
CORPO C: Ristrutturazione edilizia. Realizzazione copertura doppia falda con coppi, sostituzione infissi secondo abachi e NTA.
CORPO D: Ristrutturazione edilizia. Sostituzione infissi secondo abachi e NTA.

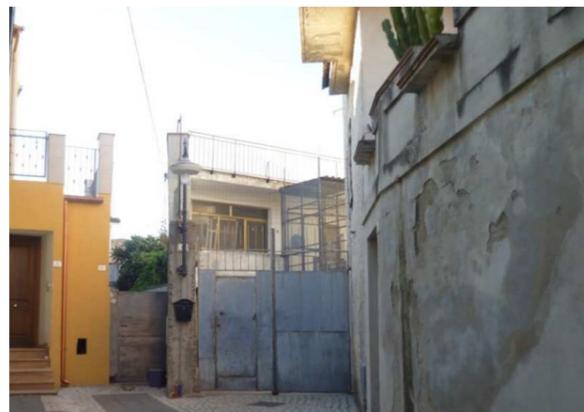
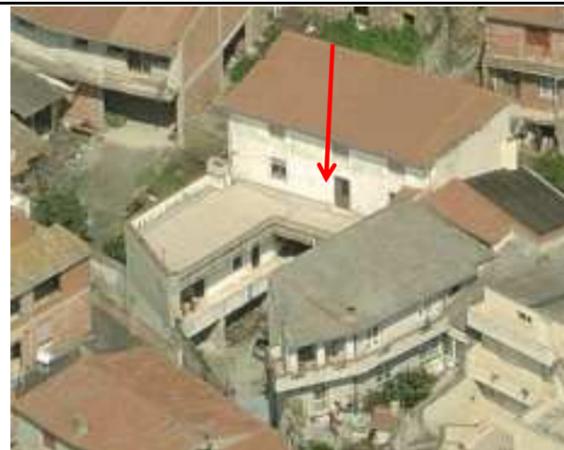
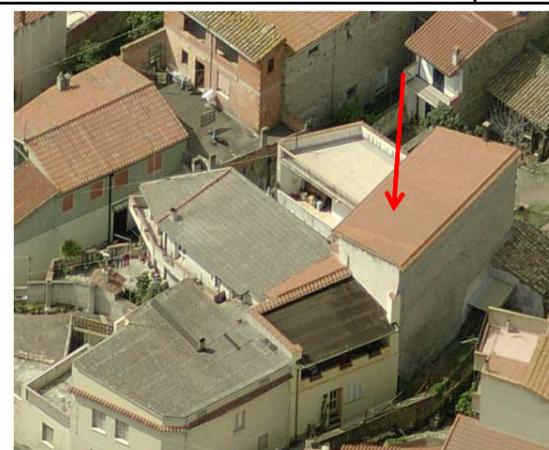
PROFILI FOTOGRAFICI:

STATO DI TRASFORMAZIONE: PARZIALE TRASFORMAZIONE- Il lotto conserva la dimensione originaria. Il corpo di fabbrica ha mantenuto l'assetto originario a corte antistante nonostante abbia subito delle

INTERVENTI PREVISTI:
CORPO A: Manutenzione straordinaria. Sostituzione infissi e avvolgibili secondo abachi e NTA.
CORPO B: Manutenzione straordinaria. Realizzazione copertura doppia falda con coppi. Sostituzione infissi e avvolgibili secondo abachi e NTA.

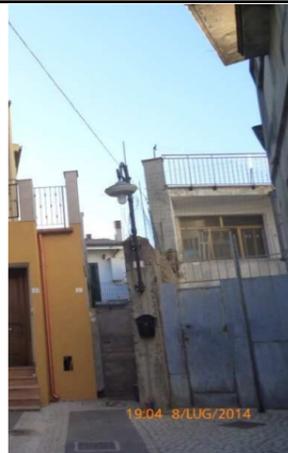
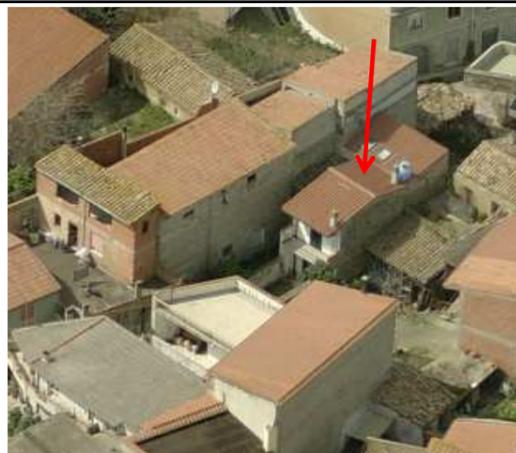
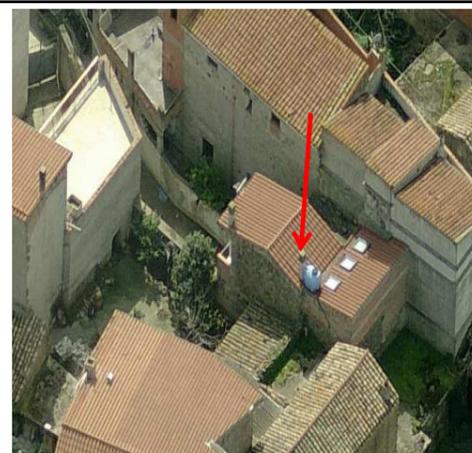
Via Roma - ingresso

STATO DI TRASFORMAZIONE: PARZIALE TRASFORMAZIONE. Il lotto conserva parzialmente dimensioni e forma originarie. L'unità edilizia a corte antistante è stata mantenuta nonostante l'edificio abbia subito delle modifiche in epoca recente. Complessivamente risulta

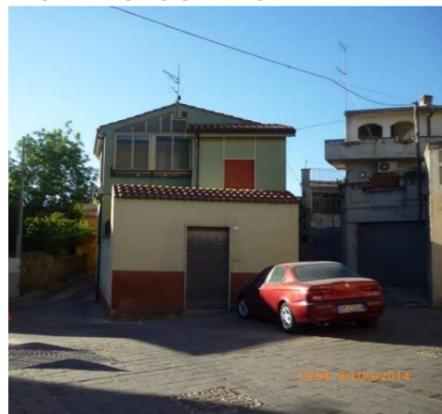
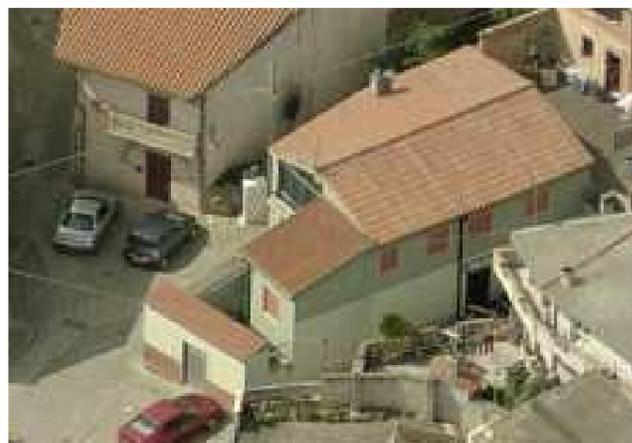
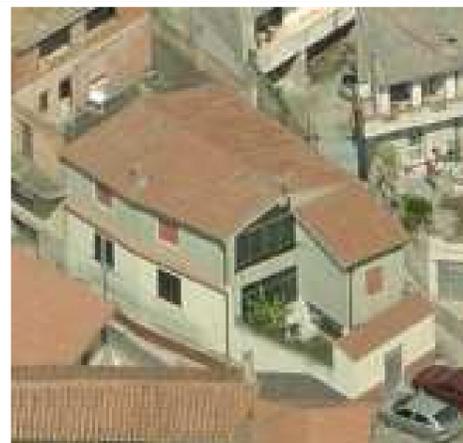
PROFILI FOTOGRAFICI:

STATO DI TRASFORMAZIONE: TOTALE TRASFORMAZIONE- Il lotto in origine risultava non edificato. Allo stato attuale è presente un edificio con caratteristiche non compatibili con il centro storico.

CORPO A: Ristrutturazione edilizia. Sostituzione infissi, avvolgibili in pvc, vetrate in alluminio, secondo abachi e NTA.

CORPO B: Ristrutturazione edilizia. Sostituzione infissi e avvolgibili in pvc secondo abachi e NTA. Sostituzione serranda metallica.

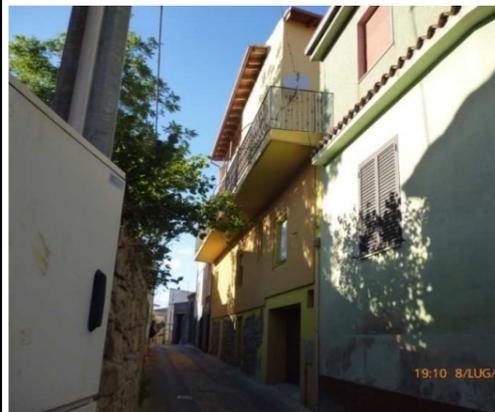
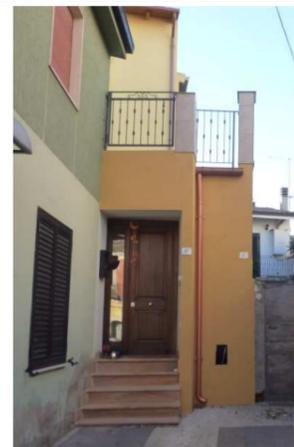
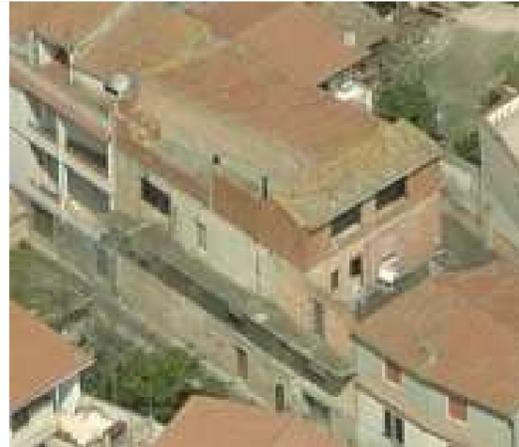
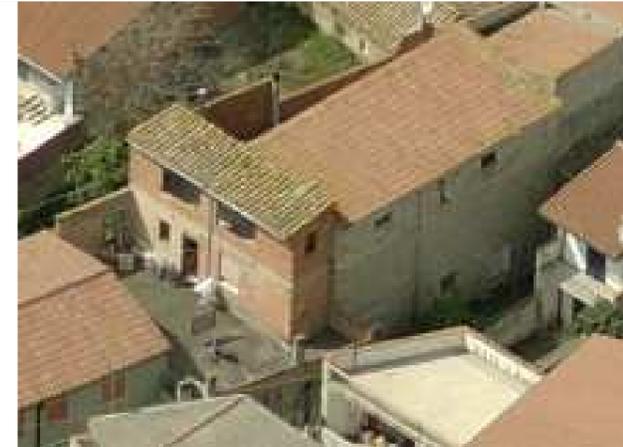
PROFILI FOTOGRAFICI:

STATO DI TRASFORMAZIONE: TOTALE TRASFORMAZIONE- Il lotto deriva dal frazionamento di un unico mappale, caratterizzato da una tipologia a corte antistante. Il corpo di fabbrica allo stato attuale è stato costruito nella corte e ne occupa l'intera dimensione. l'edificio non risulta compatibile con il contesto nonostante i lavori di

CORPO A: Manutenzione straordinaria. Sostituzione infissi e avvolgibili in pvc secondo abachi e NTA.
CORPO B: Manutenzione straordinaria. Sostituzione infissi e avvolgibili in pvc secondo abachi e NTA.
CORPO C: Manutenzione straordinaria. Sostituzione infissi e avvolgibili in pvc secondo abachi e NTA.
CORPO D: Manutenzione straordinaria. Sostituzione infissi e avvolgibili in pvc secondo abachi e NTA. Eliminazione elementi incongrui.
CORPO E: Manutenzione straordinaria. Sostituzione infissi e avvolgibili in pvc secondo abachi e NTA.

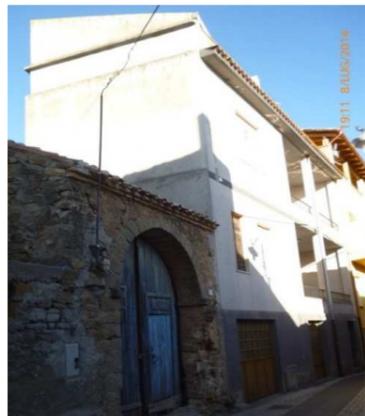
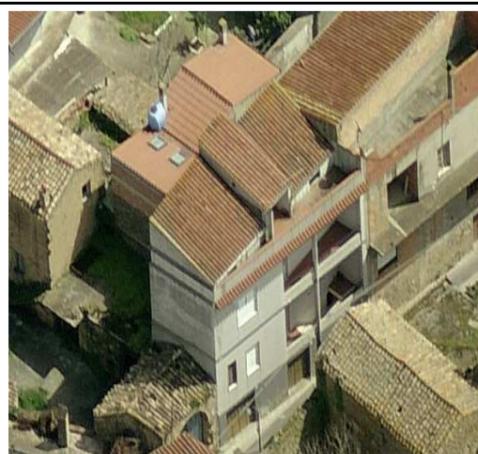
PROFILI FOTOGRAFICI:

STATO DI TRASFORMAZIONE: TOTALE TRASFORMAZIONE- Il lotto deriva dal frazionamento di un unico mappale, caratterizzato da una tipologia a corte antistante. Il corpo di fabbrica allo stato attuale ha sostituito l'edificio originario e non risulta compatibile con il contesto.

CORPO A: Ristrutturazione edilizia. Sostituzione infissi e avvolgibili secondo abachi e NTA. Completamento intonaci e rivestimenti secondo i colori dello abaco e secondo NTA. Sostituzione cancello in ferro secondo abachi e NTA. Eliminazione elementi incongrui.

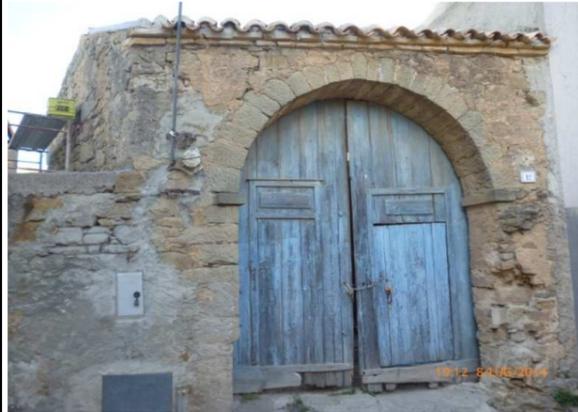
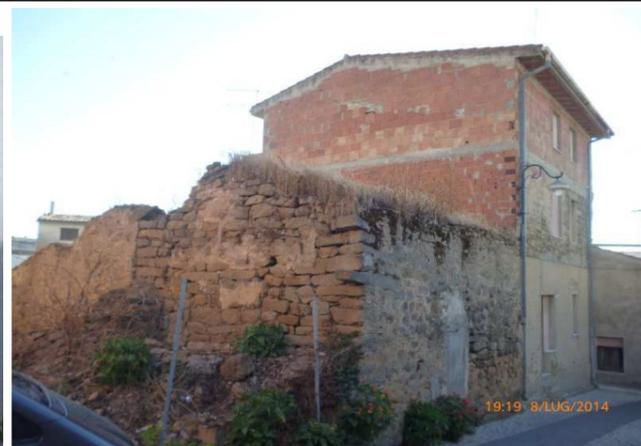
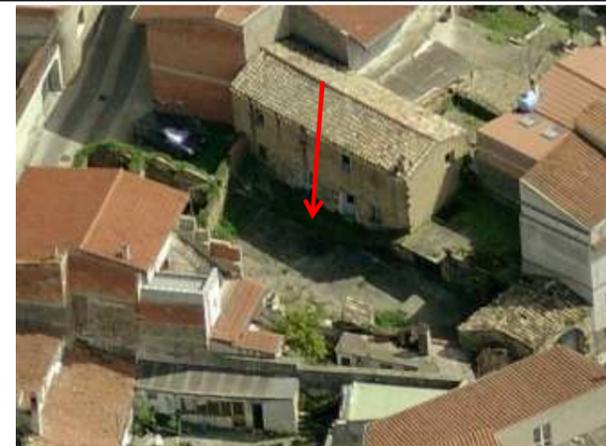
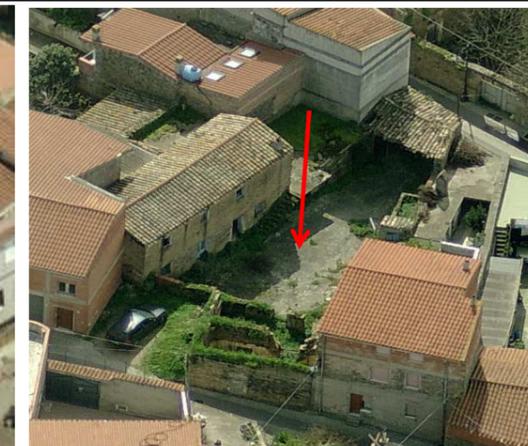
PROFILI FOTOGRAFICI:

ACCESSO AL LOTTO: Portone in legno **TIPO DI RECINZIONE:** Muratura in pietra **SPAZI APERTI:** Cortile **ELEMENTI INCONGRUI:** Soletta piana

STATO DI TRASFORMAZIONE: CONSERVAZIONE- Il lotto deriva dal frazionamento di un mappale dalle dimensioni maggiori. Il frazionamento ha generato un lotto che conserva parte dell'edificio originario, in stato di degrado e un edificio che conserva le caratteristiche tradizionali. L'accesso al lotto avviene tramite portale con arco a tutto sesto e portone in legno inalterati.

CORPO A: Restauro e risanamento conservativo. Intonaci, rivestimenti, infissi, colori secondo abachi e NTA.
CORPO B: Restauro e risanamento conservativo. Realizzazione copertura doppia falda con coppi. Intonaci, rivestimenti, infissi, colori secondo abachi e NTA.
CORPO C: Restauro e risanamento conservativo. Realizzazione copertura falda con coppi. Intonaci, rivestimenti, infissi, colori secondo abachi e NTA.
CORPO D: Restauro e risanamento conservativo. Intonaci, rivestimenti, infissi, colori, portale secondo abachi e NTA.
CORPO E: Restauro e risanamento conservativo. Realizzazione tetto di copertura doppia falda con coppi, struttura portante tetto in elementi di legno. Intonaci, rivestimenti, infissi, colori secondo abachi e NTA.

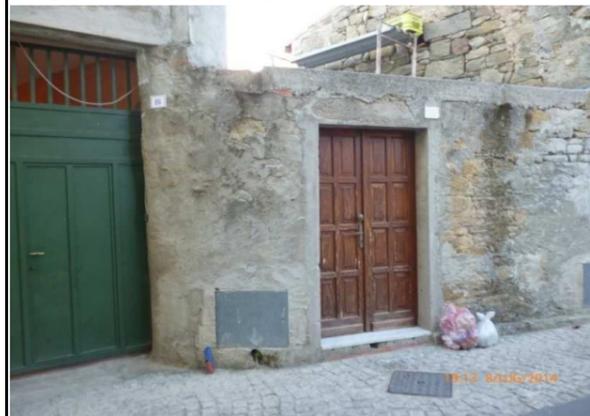
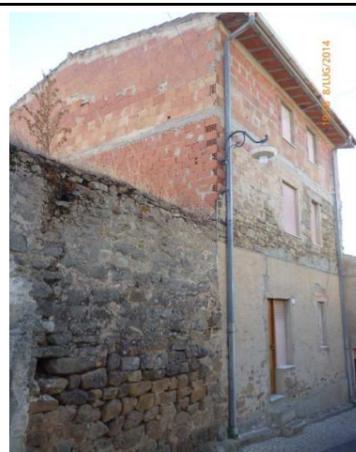
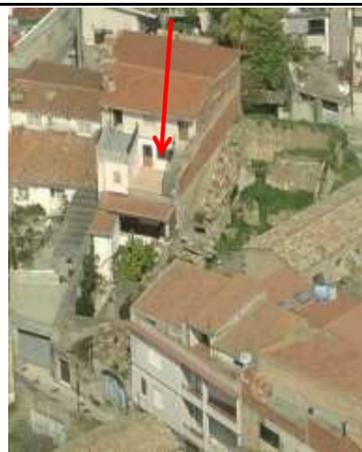
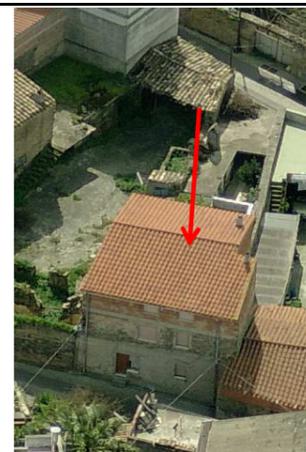
PROFILI FOTOGRAFICI:

TIPOLOGIA EDILIZIA: Casa a corte antistante alterata
EPOCA DI COSTRUZIONE: Tra 1959-1970
STATO DI CONSERVAZIONE: Mediocre
SUCC. INTERVENTI E MODIFICHE

CORPO A: Ristrutturazione edilizia. Sostituzione avvolgibili secondo abachi e NTA. Completamento intonaci e rivestimenti secondo abaco e NTA.
CORPO B: Ristrutturazione edilizia. Sostituzione avvolgibili secondo abachi e NTA.
CORPO C: Ristrutturazione edilizia. Sostituzione avvolgibili secondo abachi e NTA.
CORPO D: Ristrutturazione edilizia. Sostituzione avvolgibili secondo abachi e NTA.
CORPO E: Ristrutturazione edilizia. Copertura a falde con coppi, intonaci e rivestimenti secondo abachi e NTA.

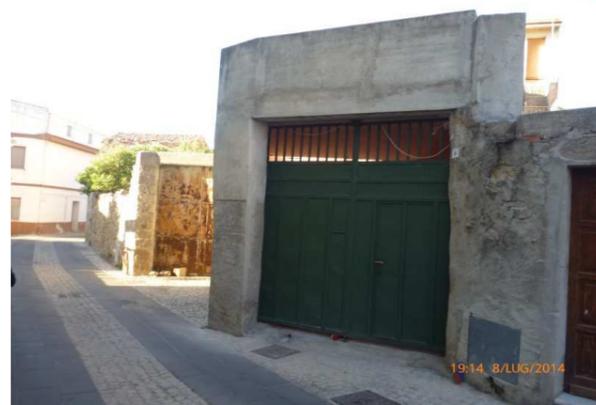
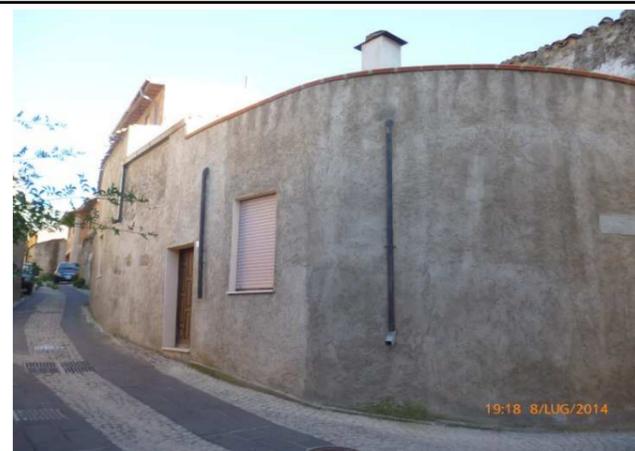
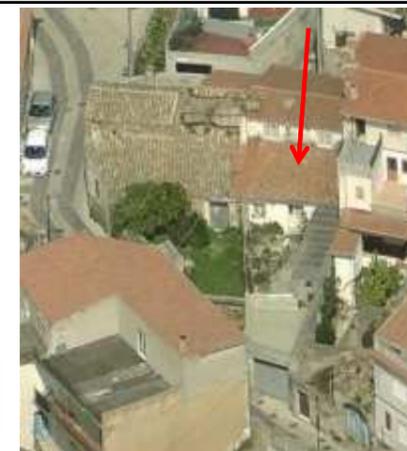
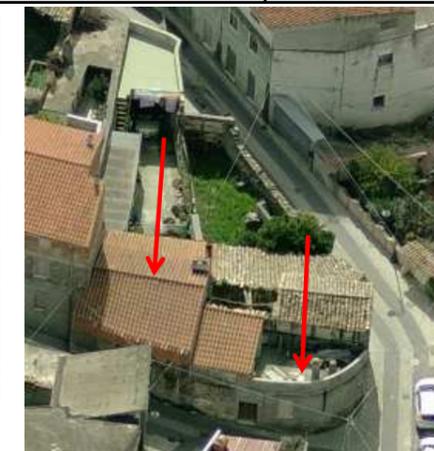
PROFILI FOTOGRAFICI:

CORPO	DEST. USO	LIVELLI F.T.	TIPOLOGIA COPERT.	CARATT. STRUTT.	FINITURE	INFISSI	ELEM. PREGIO
A	Residenziale	2 F.T. h 4,80 m	Doppia falda con coppi	Muratura in pietra	Intonaco degradato	Legno con scurini	Nessuno
B	Residenziale	1 F.T. h 3,30 m	Monofalda con coppi	Muratura in pietra	Intonaco e rivestimento	Legno con scurini	Nessuno
C	Residenziale	1 F.T. h 2,60 m	Soletta piana	Muratura in pietra	Intonaco	Legno	Nessuno
D	Accessorio	1 F.T. h 3,00 m	Soletta piana	Muratura in laterizio	Nessuno	Ferro	Nessuno
E	Residenziale	1 F.T. h 4,25 m	Soletta piana	Muratura in pietra	Intonaco	Alluminio con avvolgibili in pvc	Nessuno

STATO DI TRASFORMAZIONE: CONSERVAZIONE- Il lotto deriva dall'unione di due mappali. Il corpo di fabbrica principale ha mantenuto l'assetto originario e presenta caratteri tipici. Il corpo E è stato ristrutturato ma conserva l'impianto storico.

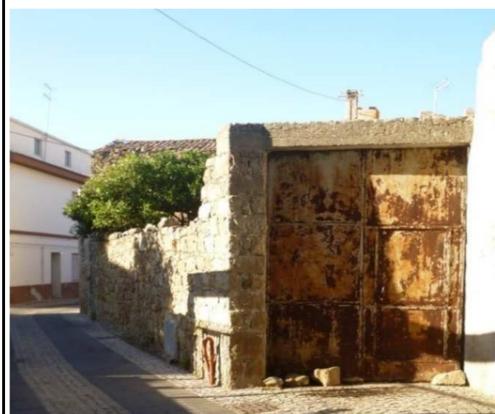
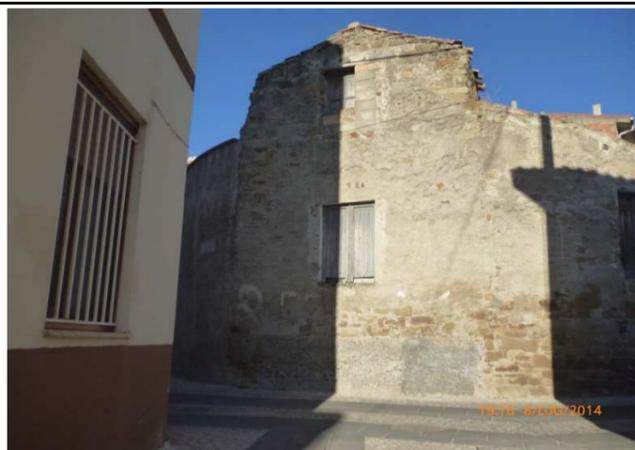
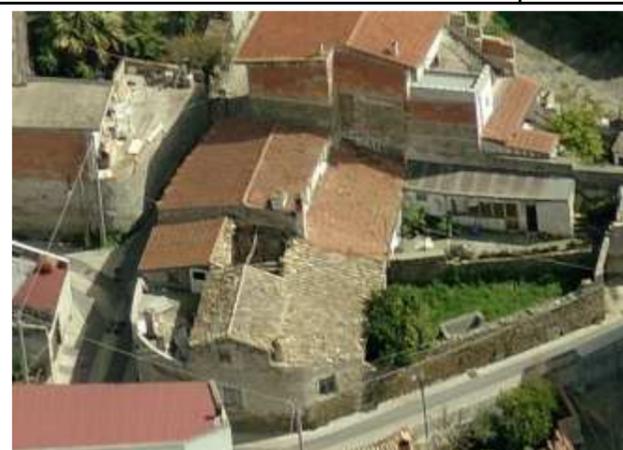
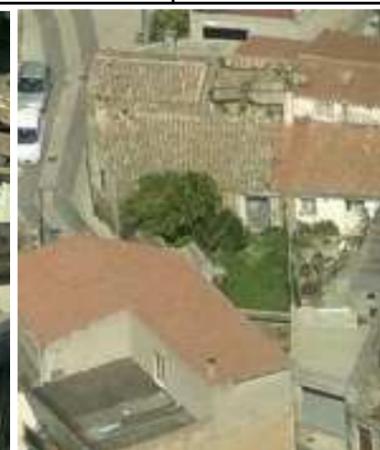
Via Arborea - ingresso

STATO DI TRASFORMAZIONE: CONSERVAZIONE. Il lotto conserva l'impianto e la tipologia a corte antistante. Allo stato attuale l'unità edilizia risulta inalterato e conserva l'impianto a corte antistante.

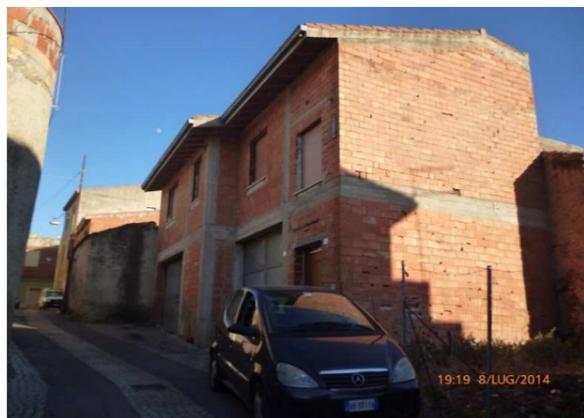
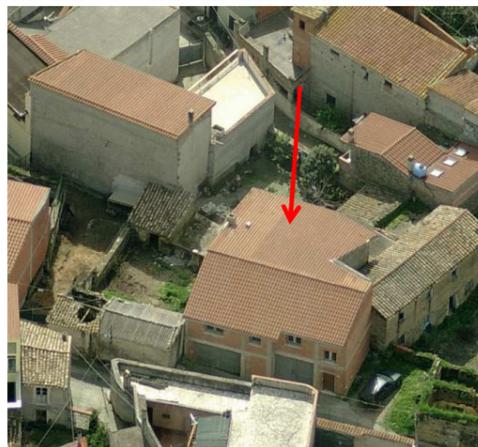
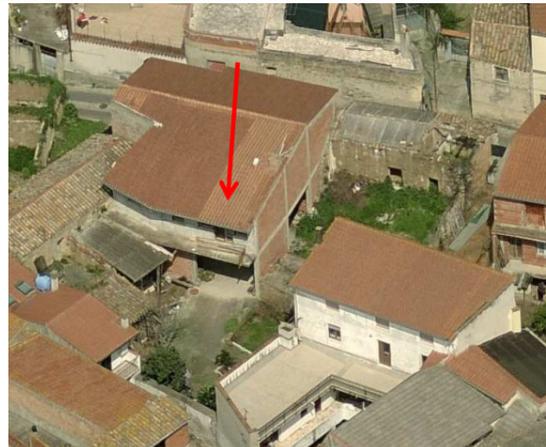
Via Azuni

STATO DI TRASFORMAZIONE: TOTALE TRASFORMAZIONE- Il lotto deriva dall'unione di più mappali. Il corpo di fabbrica non ha mantenuto l'assetto originario ma è stato sostituito in epoca recente e non presenta caratteri tipici.All'interno del lotto sono presenti dei
