## Comune di Escalaplano

### Piano particolareggiato del Centro Storico

in adeguamento al PPR ex art.52 N.di A.

ALLEGATO 05.23 SCHEDE UNITA'EDILIZIE ISOLATO 23

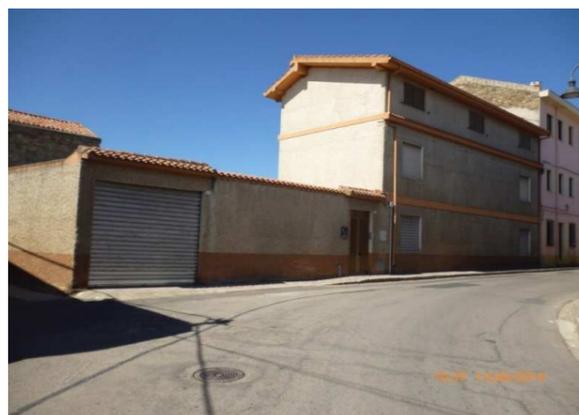
Corso Sardegna

**TIPOLOGIA EDILIZIA:** Casa a corte retrostante alterata      **EPOCA DI COSTRUZIONE:** Tra 1920-1959      **STATO DI CONSERVAZIONE:** Buono      **SUCC. INTERVENTI E MODIFICHE**

**STATO DI TRASFORMAZIONE:** PARZIALE TRASFORMAZIONE. Il lotto conserva la dimensione originale e l'impianto a corte antistante. L'edificio ha subito delle modifiche irreversibili nel corso degli anni.

**INTERVENTI PREVISTI:**  
CORPO A: Manutenzione straordinaria. Sostituzione infissi, avvolgibili in pvc, porte in alluminio, serranda in ferro secondo abachi e NTA.  
CORPO B: Manutenzione straordinaria. Sostituzione infissi secondo abachi e NTA.  
CORPO C: Manutenzione straordinaria. Sostituzione infissi secondo abachi e NTA.  
CORPO D: Ristrutturazione edilizia. Sostituzione copertura in eternit con copertura a falde con coppi, infissi, intonaci, rivestimenti secondo abachi e NTA.  
CORPO E: Ristrutturazione edilizia. Sostituzione copertura in eternit con copertura a falde con coppi, infissi, intonaci, rivestimenti secondo abachi e NTA.

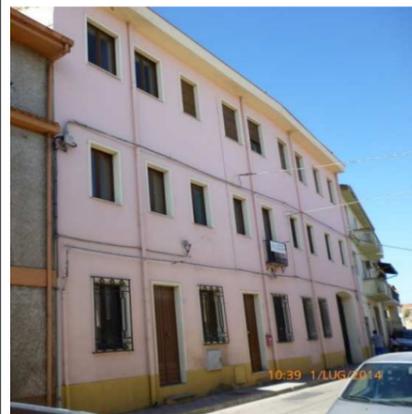
Corso Sardegna

<b>TIPOLOGIA EDILIZIA:</b> Palazzetto inalterato		<b>EPOCA DI COSTRUZIONE:</b> Tra 1920-1959		<b>STATO DI CONSERVAZIONE:</b> Buono		<b>SUCC. INTERVENTI E MODIFICHE</b>	
<b>ACCESSO AL LOTTO:</b> Portone in ferro		<b>TIPO DI RECINZIONE:</b> Muratura in pietra		<b>SPAZI APERTI:</b> Cortile		<b>ELEMENTI INCONGRUI:</b> Nessuno	
CORPO	DEST. USO	LIVELLI F.T.	TIPOLOGIA COPERT.	CARATT. STRUTT.	FINITURE	INFISSI	ELEM. PREGIO
A	Uffici Comune	3 F.T. h m 11,75 m	Doppia falda copn coppi	Muratura in pietra	Intonaco e rivestimento	Legno con scurini	Nessuno

STATO DI TRASFORMAZIONE: TOTALE TRASFORMAZIONE. Il lotto conserva la dimensione e la forma originarie. L'edificio era sede del Municipio e presenta le caratteristiche a palazzetto pluricellura con

CORPO A: Manutenzione straordinaria. Eliminazione elementi incongrui secondo abachi e NTA.

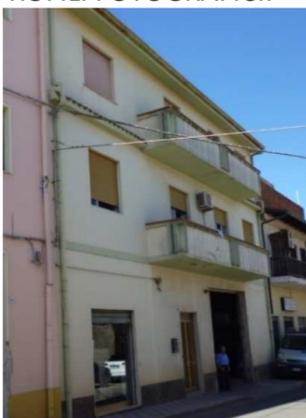
Corso Sardegna

**STATO DI TRASFORMAZIONE: TOTALE TRASFORMAZIONE.** Il lotto deriva dall'unione di più mappali. L'impianto a corte retrostante è stato mantenuto anche se l'edificio è stato completamente sostituito.

CORPO A: Manutenzione straordinaria. Sostituzione infissi, avvolgibili in pvc, serrande in metallo secondo abachi e NTA.

CORPO B: Restauro e risanamento conservativo secondo abachi e NTA.

CORPO C: Ristrutturazione edilizia. Sostituzione copertura in eternit con copertura a falde con coppi, infissi, intonaco, rivestimenti secondo abachi e NTA.

CORPO D: Ristrutturazione edilizia. Sostituzione copertura in eternit con copertura a falde con coppi, infissi, intonaco, rivestimenti secondo abachi e NTA.

CORPO E: Ristrutturazione edilizia. Sostituzione copertura in eternit con copertura a falde con coppi, infissi, intonaco, rivestimenti secondo abachi e NTA.

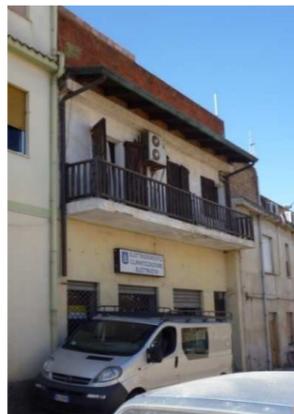
Corso Sardegna

<b>TIPOLOGIA EDILIZIA:</b> Edilizia di sostituzione		<b>EPOCA DI COSTRUZIONE:</b> Tra 1959-1970		<b>STATO DI CONSERVAZIONE:</b> Mediocre		<b>SUCC. INTERVENTI E MODIFICHE</b>	
<b>ACCESSO AL LOTTO:</b> Porta		<b>TIPO DI RECINZIONE:</b> Muratura in laterizio		<b>SPAZI APERTI:</b> Cortile			
CORPO	DEST. USO	LIVELLI F.T.	TIPOLOGIA COPERT.	CARATT. STRUTT.	FINITURE	INFISSI	ELEM. PREGIO
A	Residenziale commerciale	2 F.T. h 7,20 m	Soletta piana	Muratura in pietra e laterizio	Intonaco e rivestimento	Legno, alluminio, persiane in Al, serrande in ferro	Nessuno
B	Residenziale commerciale	2 F.T. h 9,30 m	Soletta piana	Muratura in pietra e laterizio	Intonaco e rivestimento	Legno, alluminio, persiane in Al,	Nessuno
C	Residenziale accessorio	1 F.T. h 4,50 m	Soletta piana	Muratura in laterizio	Intonaco	Alluminio	Nessuno

**STATO DI TRASFORMAZIONE: TOTALE TRASFORMAZIONE.** Il lotto deriva dal frazionamento di un mappale di dimensioni maggiori con tipologia originaria a corte retrostante. L'impianto a corte retrostante è stato mantenuto anche se l'edificio è stato completamente sostituito.

CORPO A: Ristrutturazione edilizia. Realizzazione copertura a falde con coppi, sostituzione infissi in alluminio o ferro secondo abachi e NTA.  
CORPO B: Ristrutturazione edilizia. Realizzazione copertura a falde con coppi, sostituzione infissi secondo abachi e NTA.  
CORPO C: Ristrutturazione edilizia. Realizzazione copertura a falde con coppi, sostituzione infissi secondo abachi e NTA.

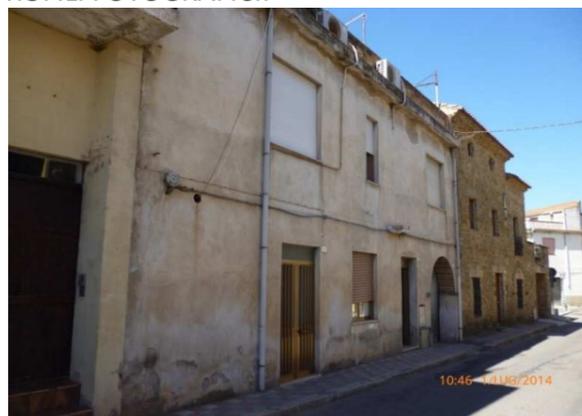
Corso Sardegna

**STATO DI TRASFORMAZIONE: PARZIALE TRASFORMAZIONE.** Il lotto deriva dal frazionamento di un mappale di dimensioni maggiori con tipologia originaria a corte retrostante. L'impianto a corte retrostante è stato modificato con la saturazione della corte.

CORPO A: Manutenzione straordinaria. Copertura a falde con coppi, sostituzione infissi, rivestimenti secondo abachi e NTA.  
CORPO B: Manutenzione straordinaria. Sostituzione copertura in eternit con copertura a falde con coppi, infissi, rivestimenti secondo abachi e NTA.  
CORPO C: Manutenzione straordinaria. Sostituzione copertura in eternit con copertura a falde con coppi, infissi, rivestimenti secondo abachi e NTA.

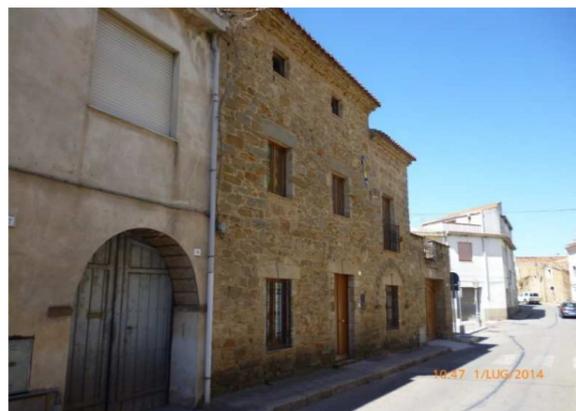
Corso Sardegna

**STATO DI TRASFORMAZIONE: PARZIALE TRASFORMAZIONE.** Il lotto deriva dall'unione di più mappali. L'impianto a corte antistante originario è stato modificato con differenti interventi che hanno portato alla saturazione della corte e alla realizzazione di un corpo di fabbrica (corpo A) che rispetta i caratteri tipologici.

CORPO A: Manutenzione straordinaria.  
CORPO B: Manutenzione straordinaria.  
CORPO C: Manutenzione straordinaria.  
CORPO D: Manutenzione straordinaria.  
CORPO E: Manutenzione straordinaria.

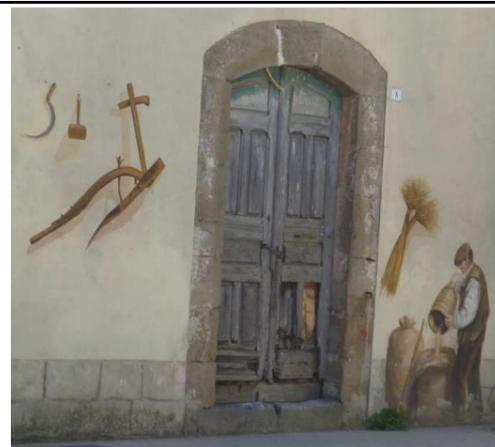
Particolare portone ingresso

CORPO	DEST. USO	LIVELLI F.T.	TIPOLOGIA COPERT.	CARATT. STRUTT.	FINITURE	INFISSI	ELEM. PREGIO
A	Pubblico	1 F.T. h 4,50 m	Doppia falda con coppi	Muratura in pietra	Intonaco e rivestimento	Legno	Intero edificio, portone in legno

CORPO A: Manutenzione straordinaria. Restauro conservativo del portone in legno e di tutti gli infissi esterni.

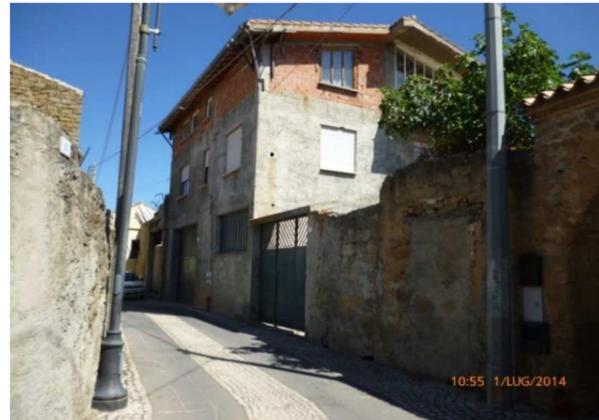
Via Manno

TIPOLOGIA EDILIZIA: Edilizia di sostituzione		EPOCA DI COSTRUZIONE: Dopo 1970		STATO DI CONSERVAZIONE: Mediocre		SUCC. INTERVENTI E MODIFICHE	
ACCESSO AL LOTTO: Portone in ferro		TIPO DI RECINZIONE: Muratura in laterizi		SPAZI APERTI: Cortile			
CORPO	DEST. USO	LIVELLI F.T.	TIPOLOGIA COPERT.	CARATT. STRUTT.	FINITURE	INFISSI	ELEM. PREGIO
A	Residenziale	3 F.T. h 8,70 m	Doppia falda con coppi	Muratura in laterizio	Nessuna	Alluminio e avvolgibili in pvc	Nessuno
B	Residenziale	1 F.T. h 3,70 m	Terrazza piana	Muratura in laterizio	Nessuna	Alluminio	Nessuno
C	Accessorio	2 F.T. h 6,20 m	Monofalda senza manto di copertura	Muratura in laterizio	Nessuna	Nessuno	Nessuno

STATO DI TRASFORMAZIONE: TOTALE TRASFORMAZIONE. Il lotto deriva dall'unione di più mappali con impianto a corte antistante. Allo stato attuale l'edificio ha sostituito l'impianto originario e non risulta compatibile.

CORPO A: Ristrutturazione edilizia. Sostituzione infissi e avvolgibili in pvc, intonaci, rivestimenti secondo abachi e NTA.  
CORPO B: Ristrutturazione edilizia. Copertura a falde con coppi, sostituzione infissi, intonaci, rivestimenti secondo abachi e NTA.  
CORPO C: Ristrutturazione edilizia. Manto di copertura in coppi, infissi, intonaci, rivestimenti secondo abachi e NTA.

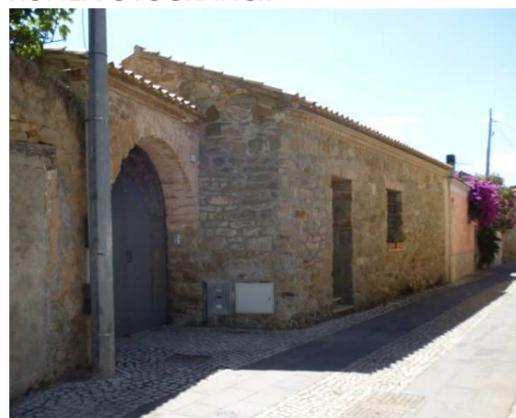
Via Manno

STATO DI TRASFORMAZIONE: CONSERVAZIONE- Il lotto deriva dall'unione di più mappali con impianto a corte antistante. L'unità edilizia ha conservato l'impianto originario, ha subito degli interventi di ampliamento compatibili.

CORPO A: Manutenzione straordinaria.

CORPO B: Manutenzione straordinaria.

CORPO C: Manutenzione straordinaria.

CORPO D: Manutenzione straordinaria.

CORPO E: Manutenzione straordinaria. Copertura a falde con coppi.

CORPO F: Manutenzione straordinaria. Copertura a falde con coppi.

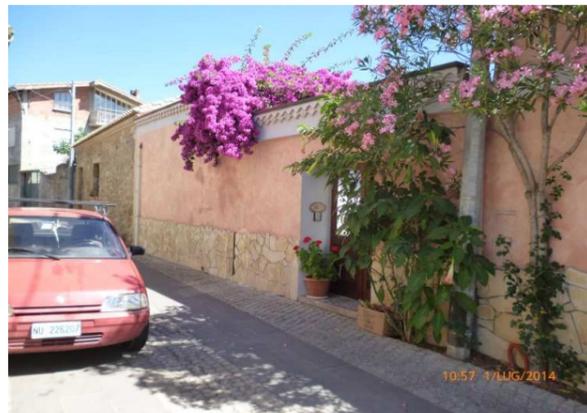
Via Manno

TIPOLOGIA EDILIZIA: Edilizia di sostituzione		EPOCA DI COSTRUZIONE: Dopo 1970		STATO DI CONSERVAZIONE: Mediocre		SUCC. INTERVENTI E MODIFICHE	
ACCESSO AL LOTTO: Porta in legno		TIPO DI RECINZIONE: Muratura in pietra		SPAZI APERTI: Cortile			
CORPO	DEST. USO	LIVELLI F.T.	TIPOLOGIA COPERT.	CARATT. STRUTT.	FINITURE	INFISSI	ELEM. PREGIO
A	Residenziale	1 F.T. h 3,30 m	Doppia falda senza manto di copertura	Muratura in pietra e laterizio	Intonaco e rivestimento	Legno	Nessuno
B	Accessorio	1 F.T. h 2,70 m	Soletta piana	Muratura in pietra e laterizio	Intonaco e rivestimento	Legno	Nessuno

STATO DI TRASFORMAZIONE: TOTALE TRASFORMAZIONE- Il lotto deriva dall'unione di più lotti con impianto a corte antistante. Allo stato attuale l'edificio ha sostituito i corpi originari.

CORPO A: Ristrutturazione edilizia. Manto di copertura in coppi. Eliminazione elementi incongrui, completamento intonaci e rivestimenti secondo abachi e NTA.  
CORPO B: Ristrutturazione edilizia. Copertura a falde con coppi. Eliminazione elementi incongrui, completamento intonaci e rivestimenti secondo abachi e NTA.

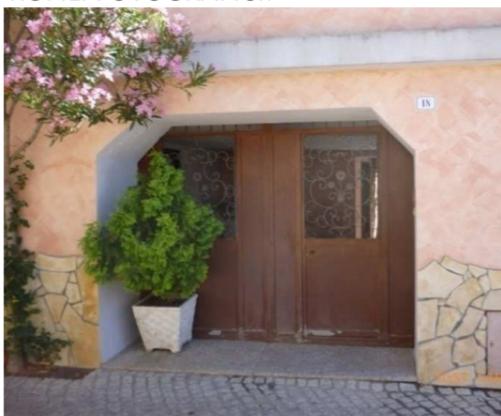
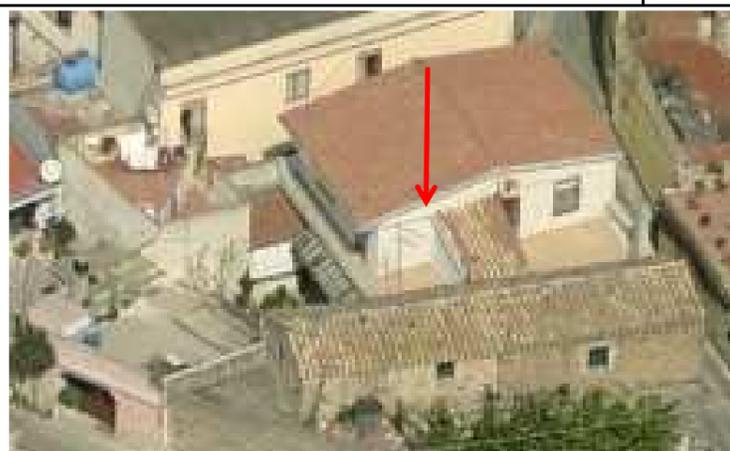
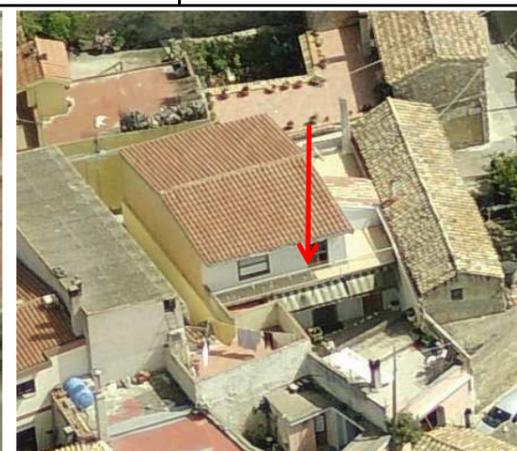
STATO DI TRASFORMAZIONE: TOTALE TRASFORMAZIONE- Il lotto conserva forme e dimensioni del mappale originario. Allo stato attuale l'impianto a corte atistante è stato sostituito. L'edificio non risulta compatibile con il contesto.

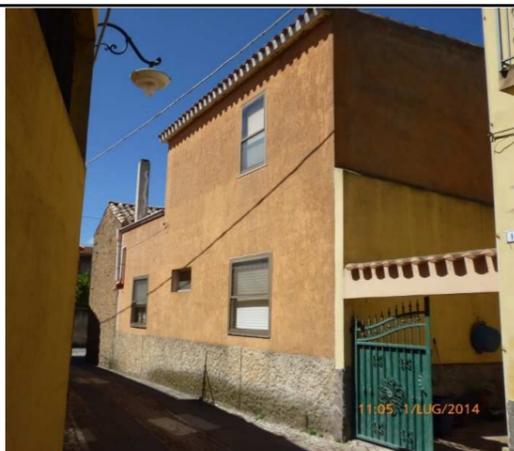
Via Manno

TIPOLOGIA EDILIZIA: Edilizia di sostituzione		EPOCA DI COSTRUZIONE: Tra 1959-1970		STATO DI CONSERVAZIONE: Buono		SUCC. INTERVENTI E MODIFICHE	
ACCESSO AL LOTTO: Portone in alluminio		TIPO DI RECINZIONE: Muratura in pietra		SPAZI APERTI: Cortile			
CORPO	DEST. USO	LIVELLI F.T.	TIPOLOGIA COPERT.	CARATT. STRUTT.	FINITURE	INFISSI	ELEM. PREGIO
A	Residenziale	2 F.T. h 7,10 m	Doppia falda con coppi	Muratura in pietra	Intonaco e rivestimenti	Alluminio con avvolgibili in pvc, zanzariere in Al	Nessuno
B	Residenziale	1 F.T. h 4,20 m	Soletta piana	Muratura in pietra	Intonaco e rivestimenti	Alluminio con avvolgibili in pvc, zanzariere in Al	Nessuno
C	Residenziale	2 F.T. h 5,80 m	Monofalda con coppi	Muratura in pietra	Intonaco e rivestimenti	Alluminio	Nessuno
D	Residenziale	1 F.T. h 4,20 m	Soletta piana	Muratura in pietra	Intonaco e rivestimenti	Alluminio	Nessuno
E	Accessorio	1 F.T. h 2,60 m	Soletta piana	Muratura in pietra	Intonaco e rivestimenti	Alluminio	Nessuno

CORPO A: Ristrutturazione edilizia. Sostituzione infissi e avvolgibili secondo abachi e NTA. Eliminazione elementi incongrui.  
CORPO B: Ristrutturazione edilizia. Sostituzione infissi e avvolgibili secondo abachi e NTA. Eliminazione elementi incongrui.  
CORPO C: Ristrutturazione edilizia. Sostituzione infissi e avvolgibili secondo abachi e NTA.  
CORPO D: Ristrutturazione edilizia. Sostituzione infissi secondo abachi e NTA. Eliminazione elementi incongrui.  
CORPO E: Ristrutturazione edilizia. Copertura a falde con coppi, sostituzione infissi e avvolgibili secondo abachi e NTA. Eliminazione elementi incongrui.  
CORPO F: Ristrutturazione edilizia. Sostituzione infissi e avvolgibili secondo abachi e NTA. Eliminazione elementi incongrui.

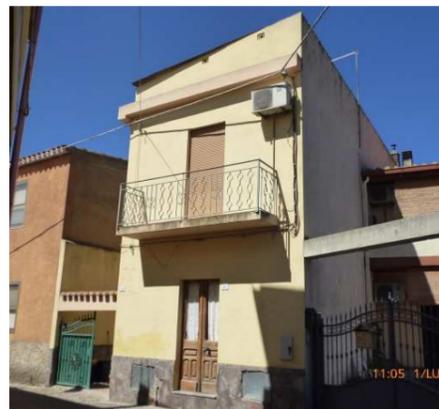
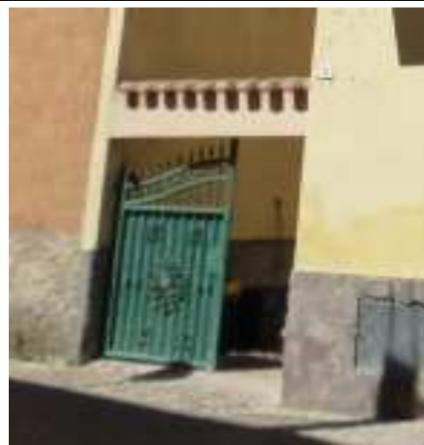
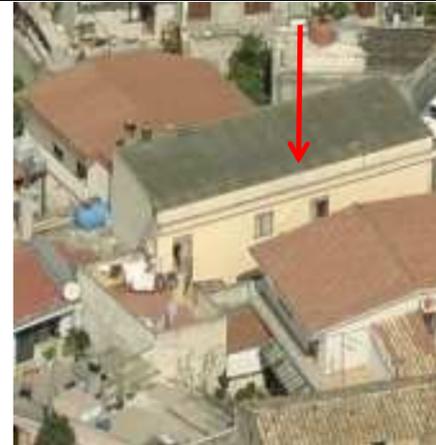
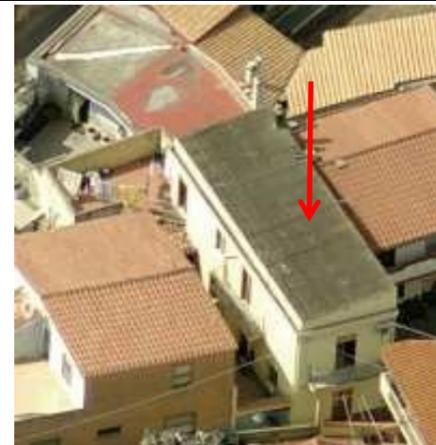
**STATO DI TRASFORMAZIONE: PARZIALE TRASFORMAZIONE-** Il lotto conserva forma e dimensione del mappale originario. L'edificio ha subito delle modifiche modificando la tipologia della casa in linea con la tipologia a corte antistante.

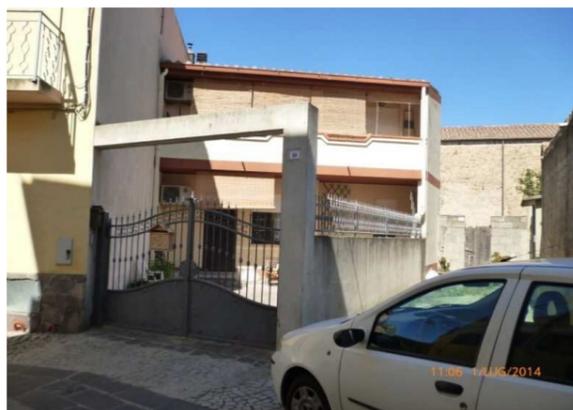
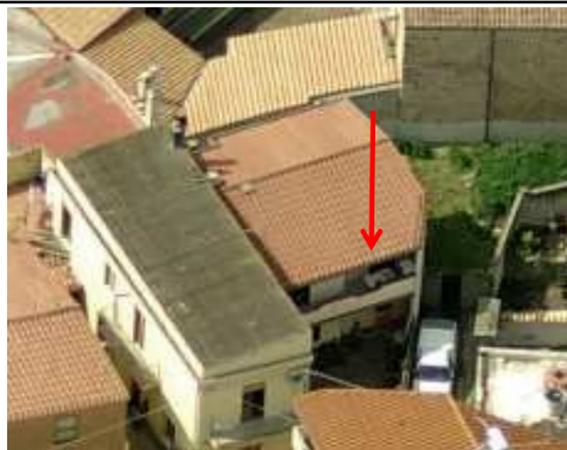
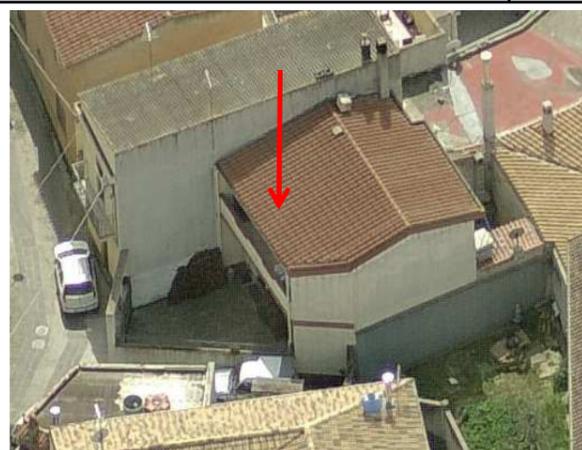
<p><b>STATO DI TRASFORMAZIONE: TOTALE TRASFORMAZIONE-</b> Il lotto conserva forma e dimensione del mappale originario. L'edificio è stato sostituito dopo il 1970 e non risulta compatibile.</p>

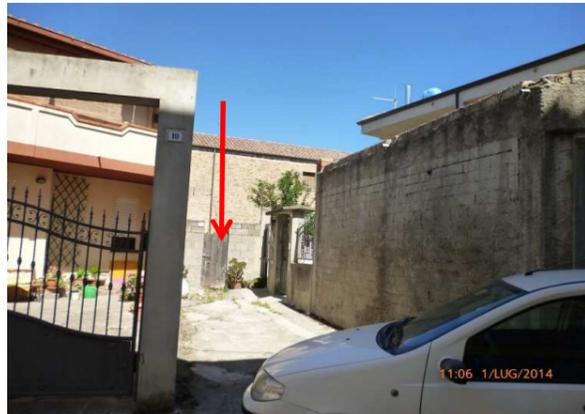
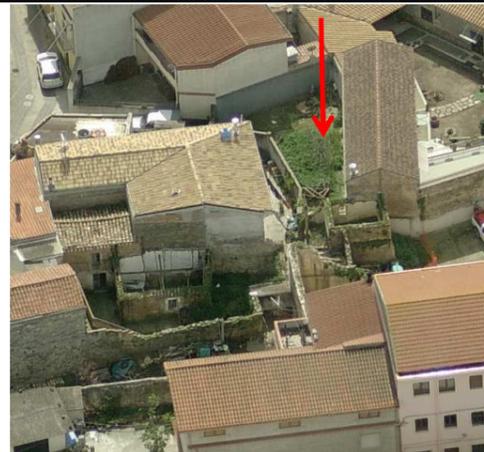
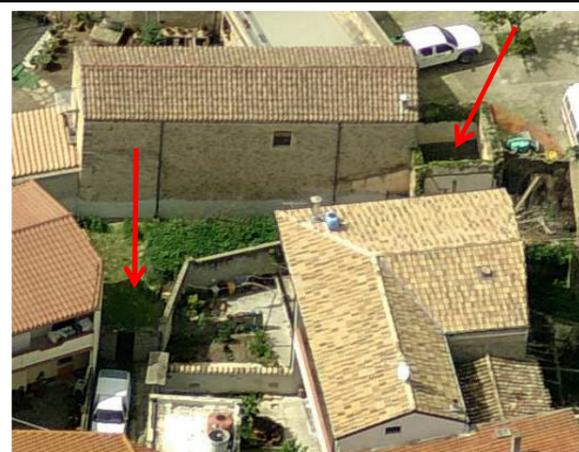
Via Manno - ingr

<b>COMPARTO A - ISOLATO 23</b>	<b>SCHEDA 16</b>	<b>U.E. 16</b>
INDIRIZZO: Via Manno 4	DATI CATASTALI: Fg. 25 mapp. 771

<b>TIPOLOGIA EDILIZIA:</b> Edilizia di sostituzione		<b>EPOCA DI COSTRUZIONE:</b> Dopo 1970		<b>STATO DI CONSERVAZIONE:</b> Discreto		<b>SUCC. INTERVENTI E MODIFICHE</b>	
<b>ACCESSO AL LOTTO:</b> Cancello in ferro		<b>TIPO DI RECINZIONE:</b> Muratura in laterizi		<b>SPAZI APERTI:</b> Cortile		<b>ELEMENTI INCONGRUI:</b> Nessuno	
CORPO	DEST. USO	LIVELLI F.T.	TIPOLOGIA COPERT.	CARATT. STRUTT.	FINITURE	INFISSI	ELEM. PREGIO
A	Residenziale	2 F.T. h 7,40 m	Doppia falda con coppi	Muratura in laterizio	Intonaco e rivestimento	Legno con avvolgibili in pvc	Nessuno
B	Accessorio	1 F.T. h 3,10 m	Soletta piana	Muratura in laterizio	Nessuno	Ferro	Nessuno
C	Diroccato	1 F.T. h 1,80 m	Nessuna	Muratura in pietra	Nessuno	Nessuno	Paramento murario

STATO DI TRASFORMAZIONE: TOTALE TRASFORMAZIONE- Il lotto deriva dall'unione di più mappali. Il corpo di fabbrica non ha mantenuto l'assetto originario ma è stato sostituito in epoca recente

CORPO A: Manutenzione straordinaria. Sostituzione avvolgibili secondo abachi e NTA.  
 CORPO B: Manutenzione straordinaria. Sostituzione serranda metallica, copertura a falde con coppi, infissi, intonaci, rivestimenti secondo abachi e NTA.  
 CORPO C: Restauro e risanamento conservativo. Copertura a falde con coppi, infissi, intonaci, rivestimenti secondo abachi e NTA.

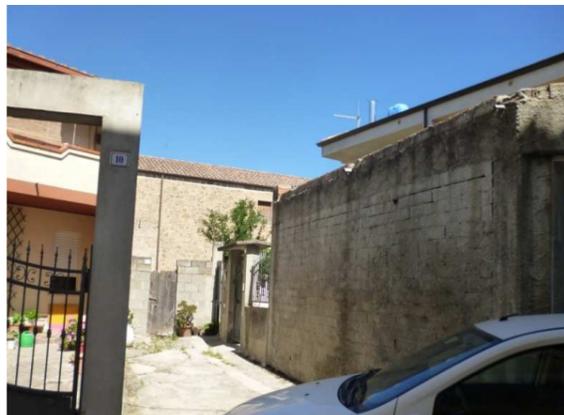
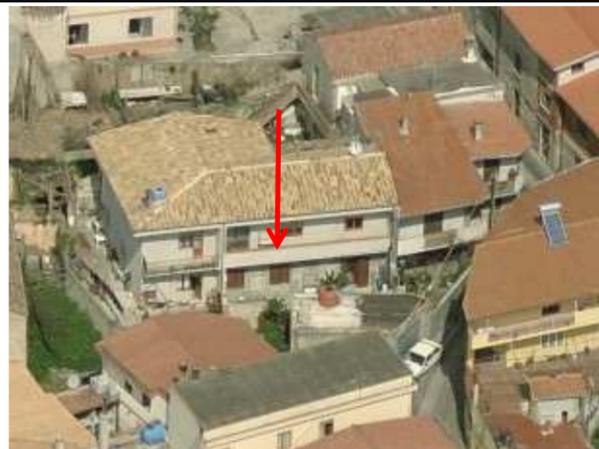
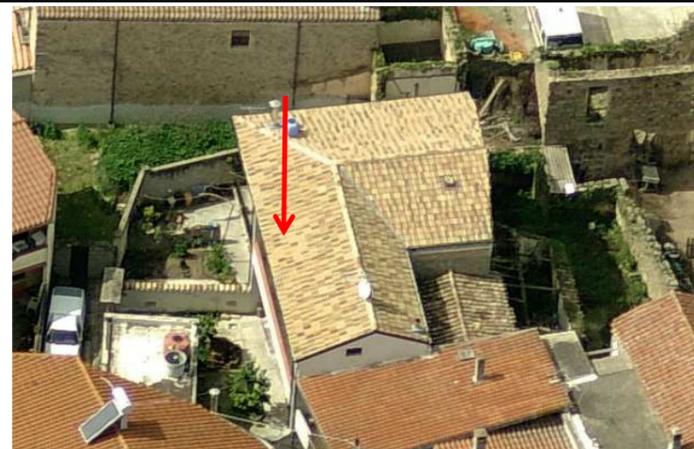
<b>COMPARTO A - ISOLATO 23</b>	<b>SCHEDA 17</b>	<b>U.E. 17</b>
INDIRIZZO: Via Manno 2	DATI CATASTALI: Fg. 25 mapp. 2664

<b>TIPOLOGIA EDILIZIA:</b> Edilizia di sostituzione		<b>EPOCA DI COSTRUZIONE:</b> Dopo 1970		<b>STATO DI CONSERVAZIONE:</b> Buono		<b>SUCC. INTERVENTI E MODIFICHE</b>	
<b>ACCESSO AL LOTTO:</b> Cancello in ferro		<b>TIPO DI RECINZIONE:</b> Muratura in laterizi con inferriata metallica		<b>SPAZI APERTI:</b> Cortile			
CORPO	DEST. USO	LIVELLI F.T.	TIPOLOGIA COPERT.	CARATT. STRUTT.	FINITURE	INFISSI	ELEM. PREGIO
A	Residenziale	2 F.T. h 7,00 m	Monofalda con coppi	Muratura in laterizio	Intonaco e rivestimento	Legno con persiane	Nessuno
B	Residenziale	2 F.T. h 6,40 m	Monofalda con coppi	Muratura in laterizio	Nessuno	Legno con persiane	Nessuno

**STATO DI TRASFORMAZIONE:** TOTALE TRASFORMAZIONE- Il lotto deriva farzionamento di un lotto con impianto a corte antistante. Il corpo di fabbrica non ha mantenuto l'assetto originario ma è stato sostituito in epoca recente e non presenta caratteri tipici.

CORPO A: Manutenzione straordinaria.  
CORPO B: Manutenzione straordinaria.

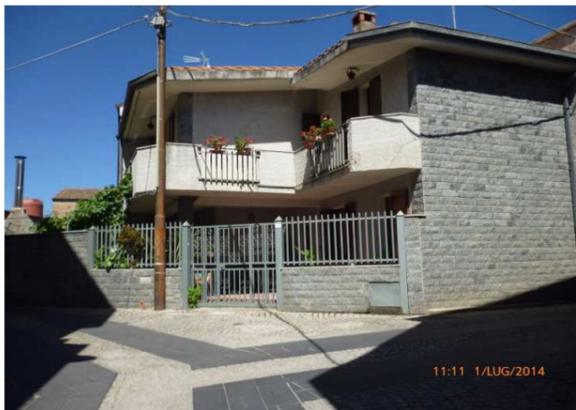
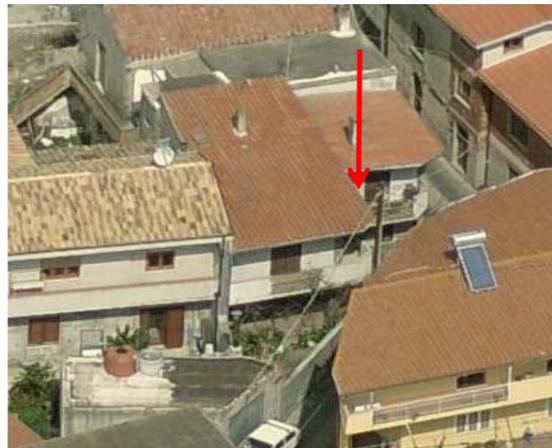
Via Manno

<b>COMPARTO A - ISOLATO 23</b>	<b>SCHEDA 18</b>	<b>U.E. 18</b>
INDIRIZZO: Via Cubeddu	DATI CATASTALI: Fg. 25 mapp. 2660

<b>TIPOLOGIA EDILIZIA:</b> Casa a corte retrostante		<b>EPOCA DI COSTRUZIONE:</b> Tra 1920-1959		<b>STATO DI CONSERVAZIONE:</b> Mediocre		<b>SUCC. INTERVENTI E MODIFICHE</b>	
<b>ACCESSO AL LOTTO:</b> Portone in legno		<b>TIPO DI RECINZIONE:</b> Muratura in pietra		<b>SPAZI APERTI:</b> Cortile		<b>ELEMENTI INCONGRUI:</b> Soletta piana, infissi	
CORPO	DEST. USO	LIVELLI F.T.	TIPOLOGIA COPERT.	CARATT. STRUTT.	FINITURE	INFISSI	ELEM. PREGIO
A	Residenziale	2 F.T. h 7,40 m	Doppia falda con coppi	Muratura in pietra	Intonaco degradato, pietra a vista	Legno con scurini	Nessuno
B	Residenziale	2 F.T. h 6,90 m	Soletta piana	Muratura in pietra	Nessuna	Legno con avvolgibili in pvc	Portone in legno
C	Residenziale	2 F.T. h 5,00 m	Doppia falda con coppi	Muratura in pietra	Intonaco	Legno con scurini	Nessuno
D	Residenziale	1 F.T. h 2,70 m	Nessuna	Muratura in pietra	Nessuno	Nessuno	Nessuno

**STATO DI TRASFORMAZIONE: CONSERVAZIONE-** Il lotto deriva dal frazionamento di un mappale con dimensioni maggiori. All'interno del lotto si conservano degli edifici in forte stato di degrado che necessitano di intervento di recupero. L'impianto a corte antistante è stato sostituito da un impianto a corte retrostante compatibile con il contesto.

- CORPO A: Restauro e risanamento conservativo. Intonaci, rivestimento secondo abachi e NTA.
- CORPO B: Restauro e risanamento conservativo. Intonaci, rivestimento, infissi secondo abachi e NTA. Sostituzione avvolgibili in pvc.
- CORPO C: Restauro e risanamento conservativo. Intonaci, rivestimento, infissi secondo abachi e NTA.
- CORPO D: Restauro e risanamento conservativo. Copertura doppia falda con coppi, intonaci, rivestimento, infissi secondo abachi e NTA.  
Restauro e risanamento del portone in legno secondo abachi.

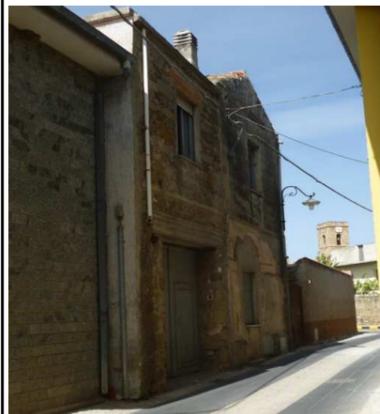
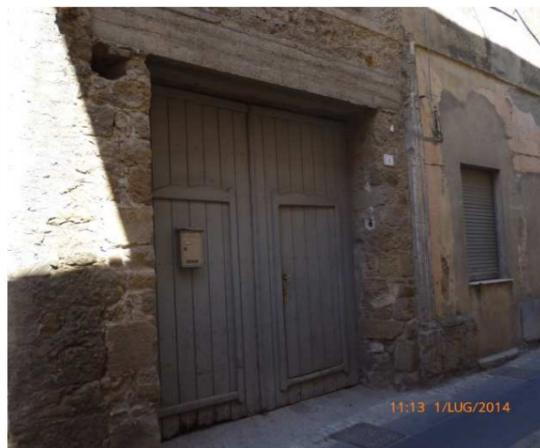
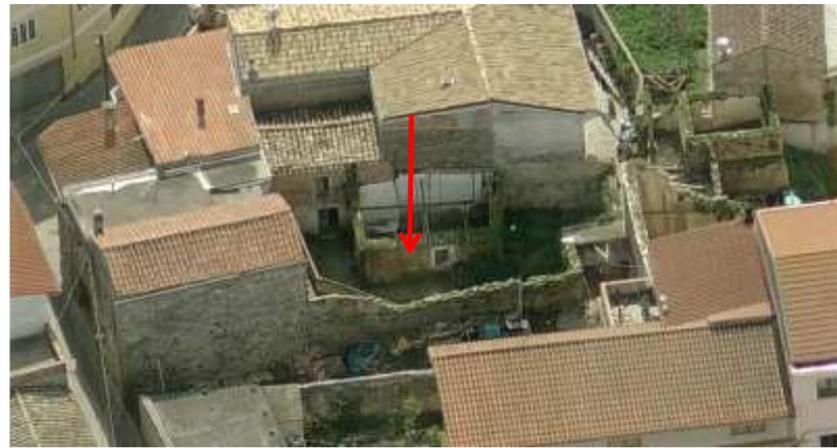
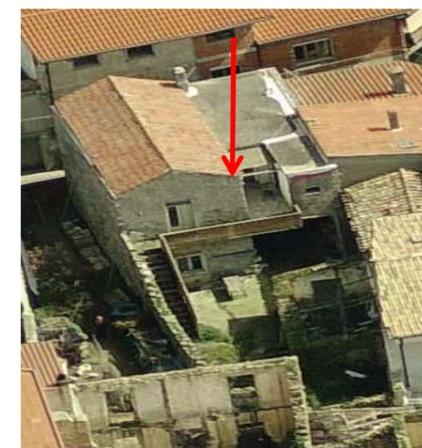
<b>COMPARTO A - ISOLATO 23</b>	<b>SCHEDA 19</b>	<b>U.E. 19</b>
INDIRIZZO: Via Cubeddu 2	DATI CATASTALI: Fg. 25 mapp. 761

<b>TIPOLOGIA EDILIZIA:</b> Casa a corte antistante		<b>EPOCA DI COSTRUZIONE:</b> Tra 1920-1959		<b>STATO DI CONSERVAZIONE:</b> Scarso		<b>SUCC. INTERVENTI E MODIFICHE</b>	
<b>ACCESSO AL LOTTO:</b> Cancello in ferro		<b>TIPO DI RECINZIONE:</b> Muratura in pietra		<b>SPAZI APERTI:</b> Cortile		<b>ELEMENTI INCONGRUI:</b> Nessuno	
CORPO	DEST. USO	LIVELLI F.T.	TIPOLOGIA COPERT.	CARATT. STRUTT.	FINITURE	INFISSI	ELEM. PREGIO
A	Residenziale	2 F.T. h 4,30 m	Nessuna	Muratura in pietra	Nessuno	Nessuno	Nessuno

**STATO DI TRASFORMAZIONE:** CONSERVAZIONE- Il lotto deriva dal frazionamento di un mappale con dimensioni maggiori. All'interno del lotto si conservano l'edificio in forte stato di degrado e necessita di intervento di recupero. L'impianto a corte antistante è stato conservato.
