Comune di Escalaplano

Piano particolareggiato del Centro Storico

in adeguamento al PPR ex art.52 N.di A.

ALLEGATO 05.25 SCHEDE UNITA'EDILIZIE ISOLATO 25

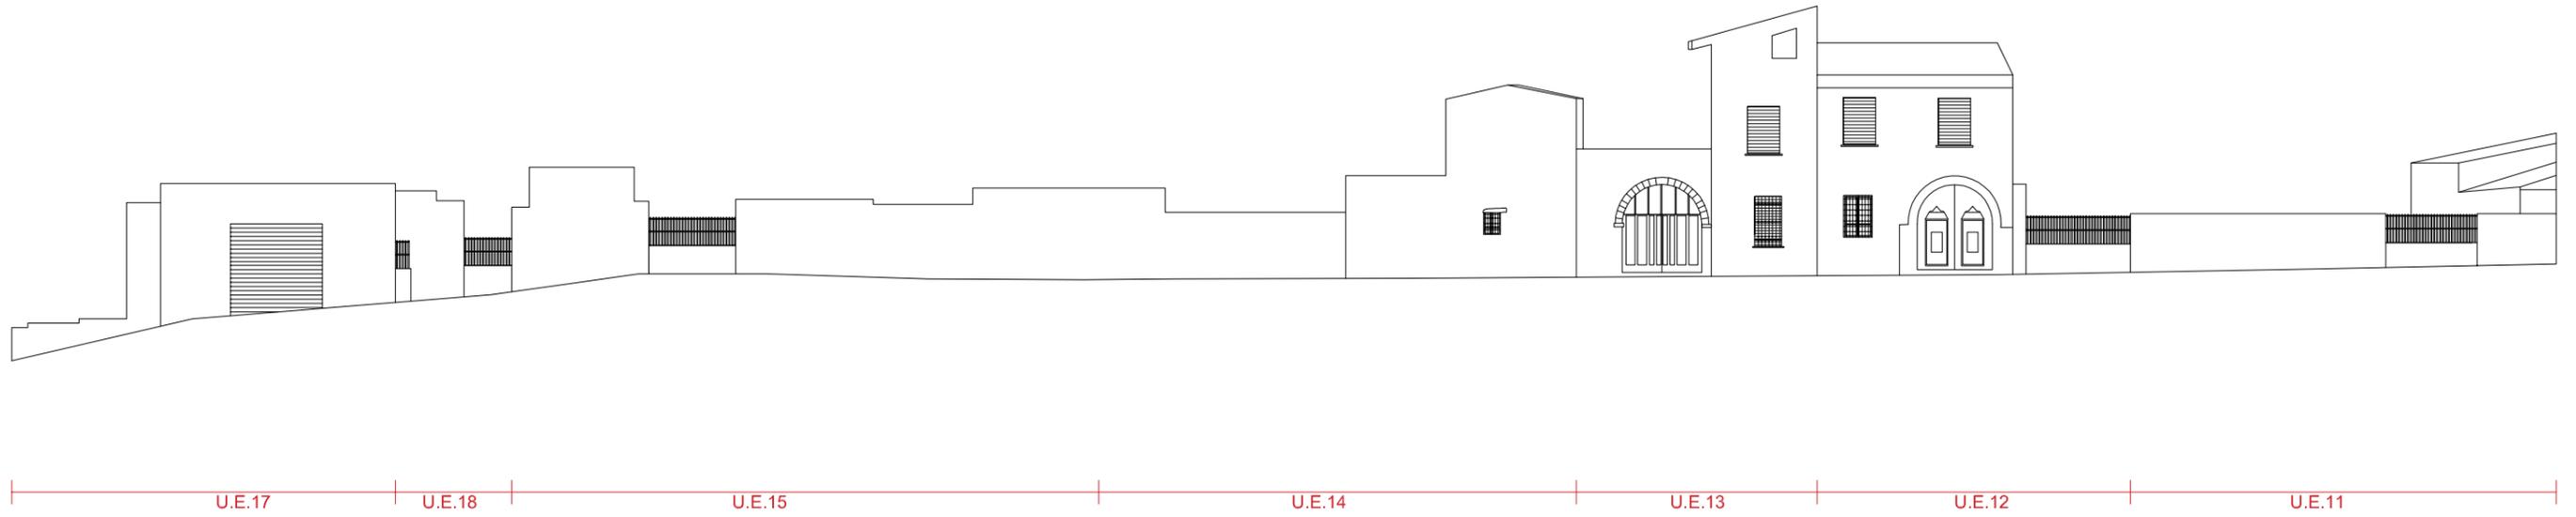
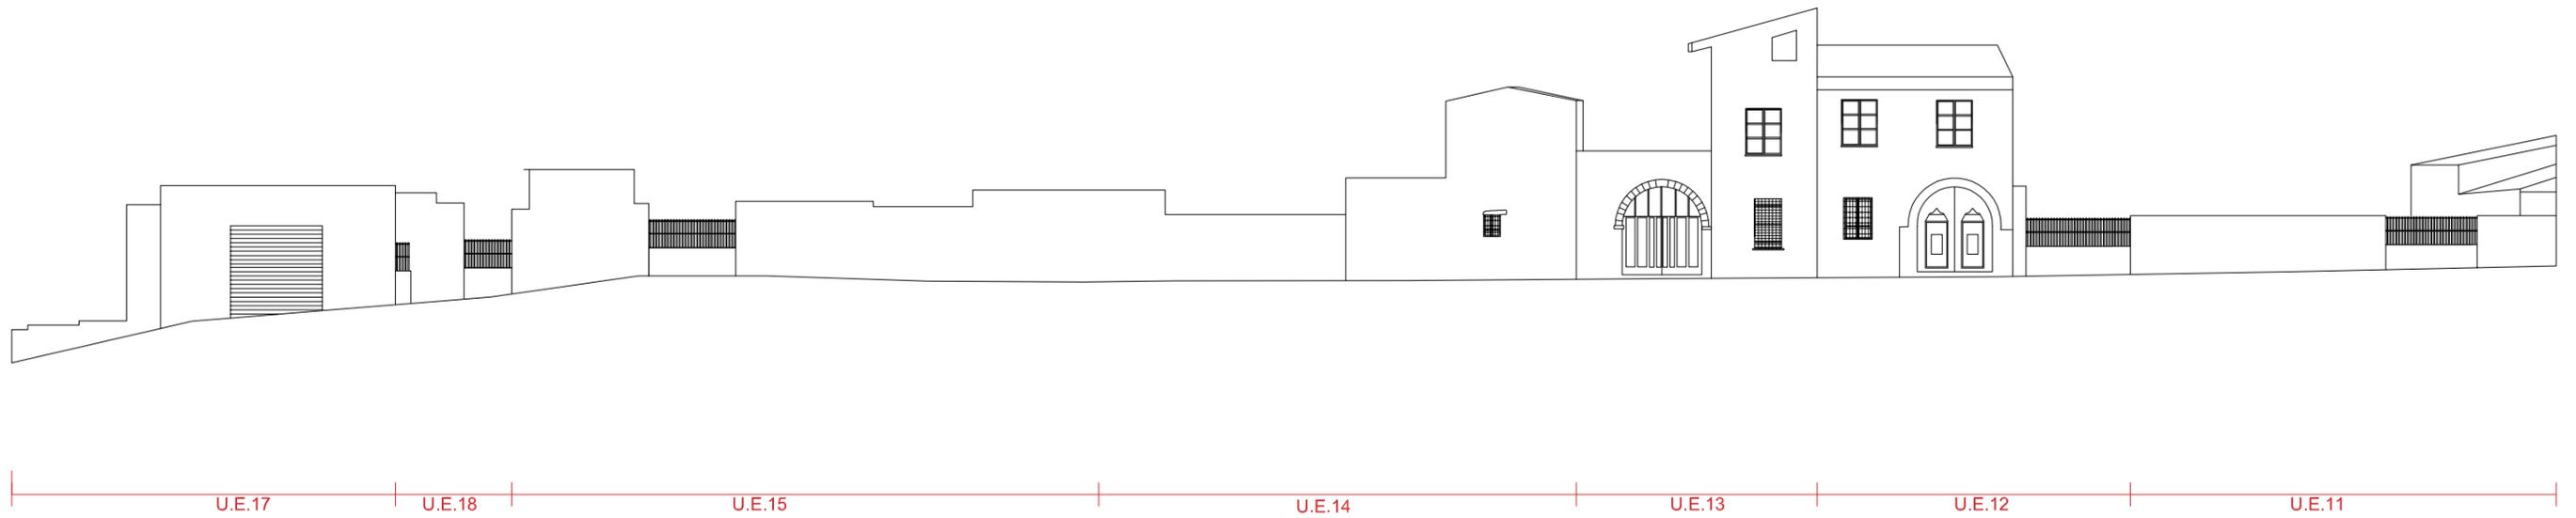
PROFILO
STATO DI FATTO

A VICO VERNE

B VIA MANNO

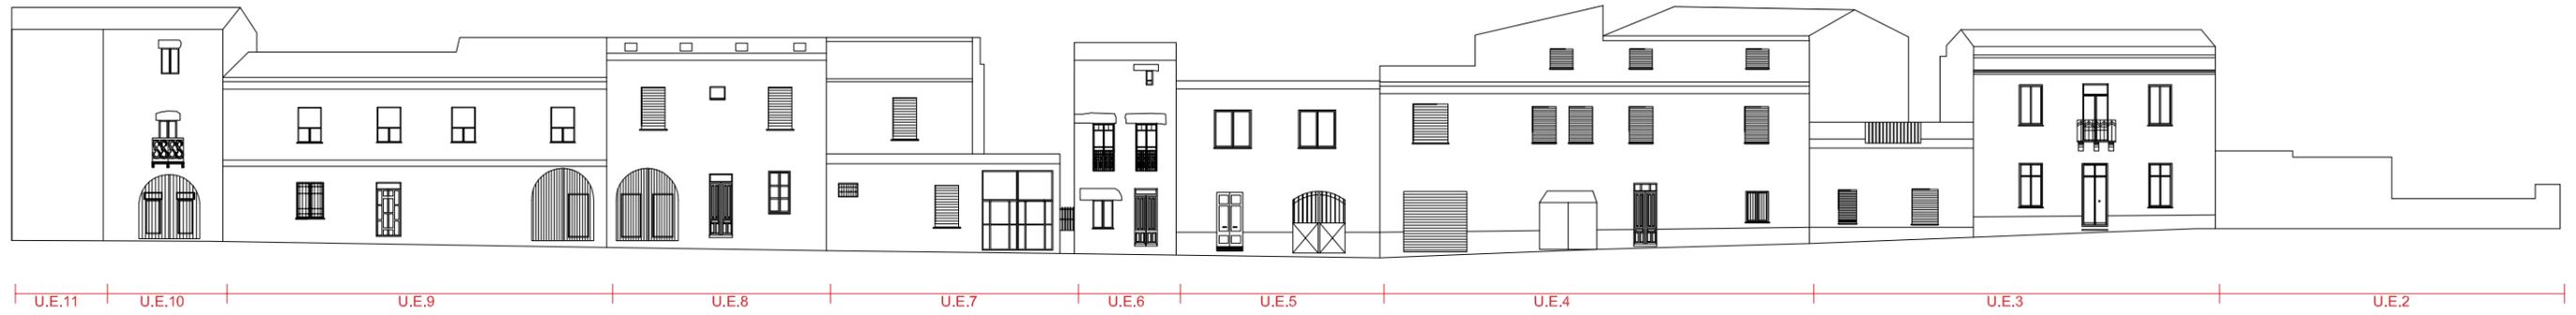
PROFILO
STATO DI FATTO

C VIA MANNO

D VIA ROMA

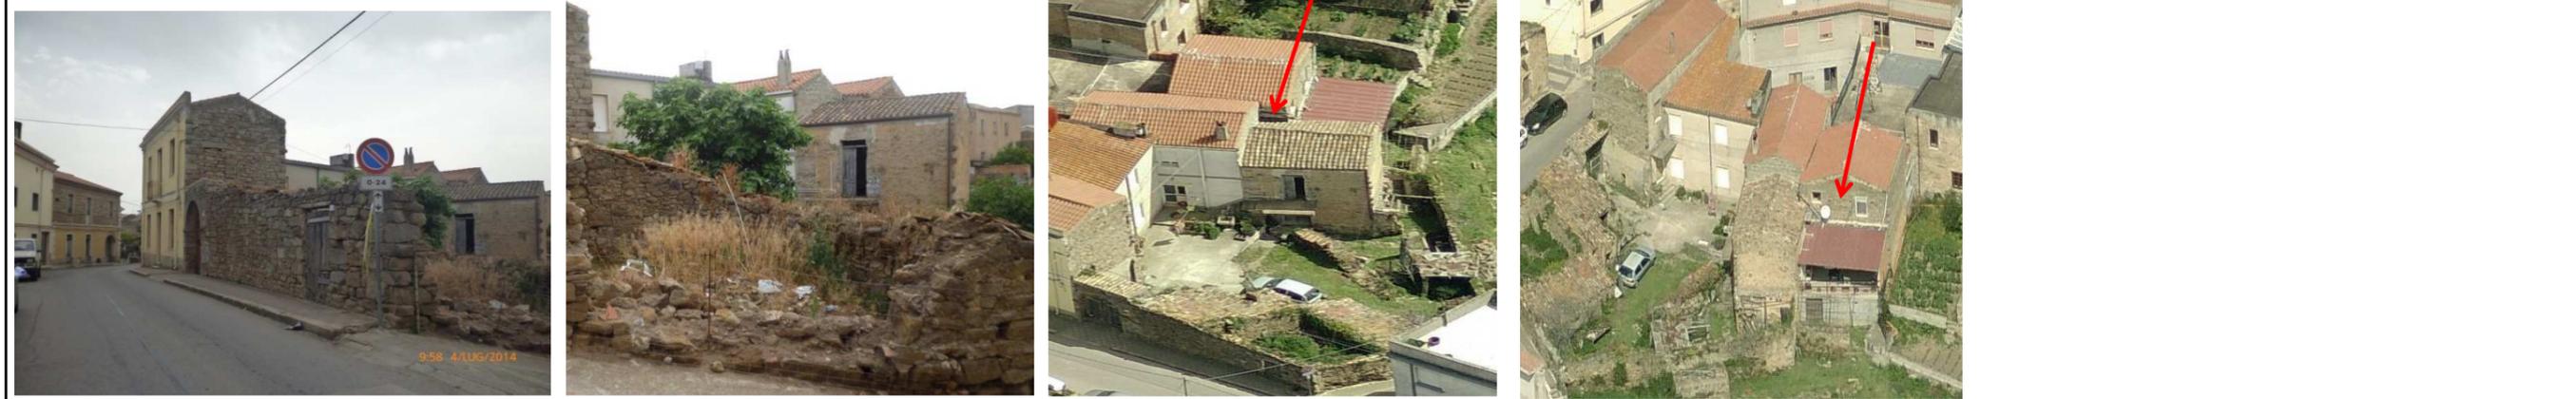
PROFILI FOTOGRAFICI:

TIPOLOGIA EDILIZIA: Residuo di corte frazionata	EPOCA DI COSTRUZIONE: Prima 1920	STATO DI CONSERVAZIONE: Mediocre	SUCC. INTERVENTI E MODIFICHE Corpo B
---	--	--	--

ACCESSO AL LOTTO: Portone in legno	TIPO DI RECINZIONE: Muratura in pietra	SPAZI APERTI: Cortile	ELEMENTI INCONGRUI: Infissi
--	--	---------------------------------	---------------------------------------

STATO DI TRASFORMAZIONE: CONSERVAZIONE. Il lotto originario con impianto a corte antistante risale a prima del 1939. Allo stato attuale il mappale ha subito dei frazionamenti conservando l'impianto originario. All'interno della corte alcuni edifici hanno subito delle modifiche compatibili, altri mantengono intatti i caratteri originari.

INTERVENTI PREVISTI:
CORPO A: Restauro e risanamento conservativo. Infissi, rivestimenti secondo abachi e NTA.
CORPO B: Ristrutturazione edilizia. Sostituzione copertura in coverib con copertura a falde con coppi, intonaco, infissi, rivestimenti secondo abachi e NTA.
CORPO C: Restauro e risanamento conservativo. Sostituzione infissi e avvolgibili in pvc, intonaci, rivestimenti secondo abachi e NTA.
CORPO D: Restauro e risanamento conservativo. Intonaci, rivestimenti secondo abachi e NTA.

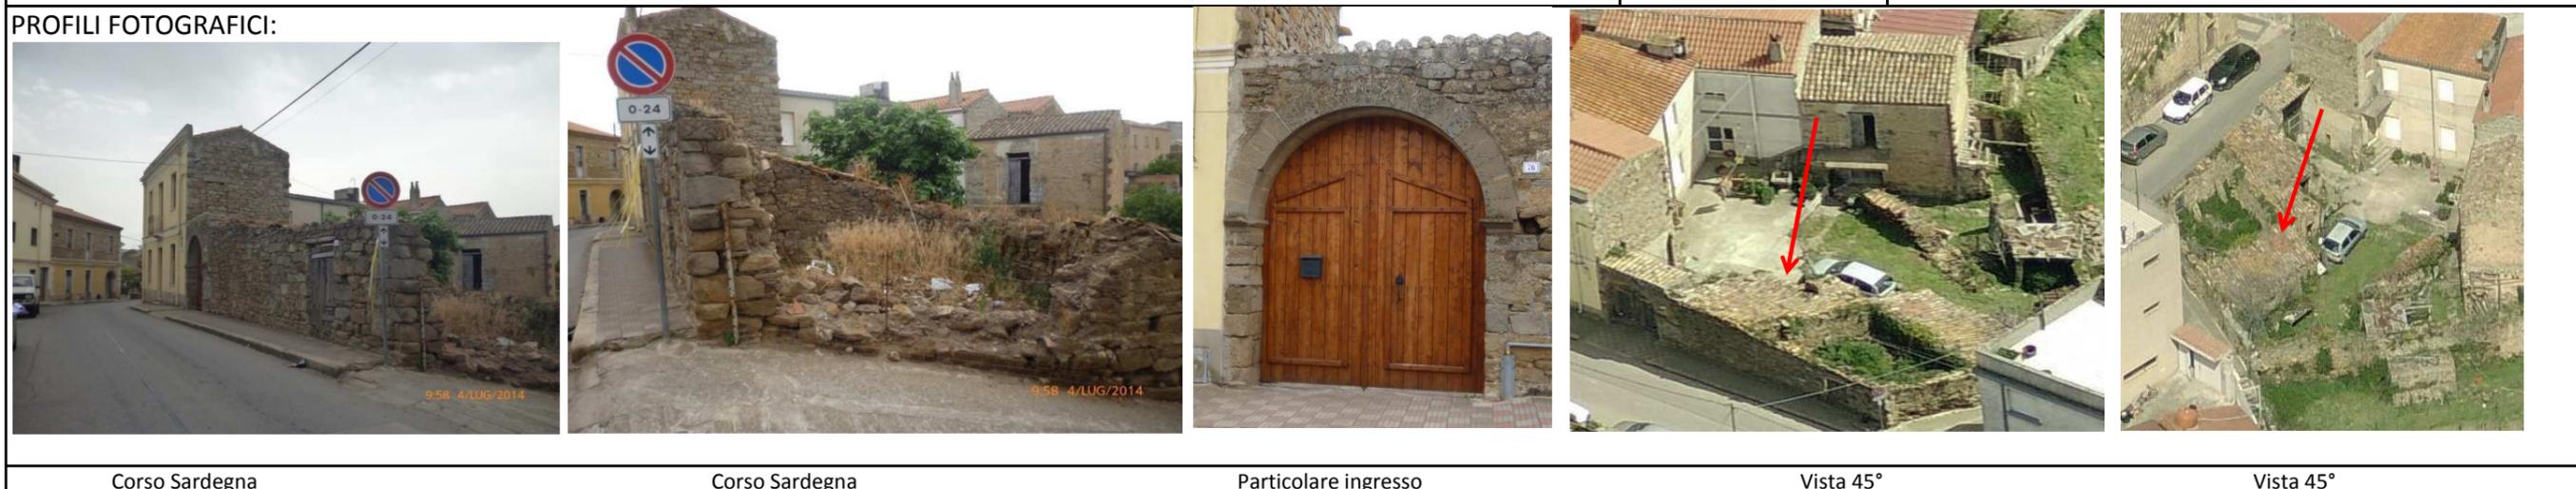
TIPOLOGIA EDILIZIA: Residuo di corte frazionata		EPOCA DI COSTRUZIONE: Prima 1920		STATO DI CONSERVAZIONE: Scarso		SUCC. INTERVENTI E MODIFICHE	
ACCESSO AL LOTTO: Portone in legno		TIPO DI RECINZIONE: Muratura in pietra		SPAZI APERTI: Cortile		ELEMENTI INCONGRUI: Nessuno	
CORPO	DEST. USO	LIVELLI F.T.	TIPOLOGIA COPERT.	CARATT. STRUTT.	FINITURE	INFISSI	ELEM. PREGIO
A	Residenziale degradato	1 F.T. h 1,90 m	Monofalda con coppi	Muratura in pietra	Nessuno	Nessuno	Nessuno
B	Accessorio	1 F.T. h 3,60 m	Monofalda con coppi	Muratura in pietra	Pietra a vista	Legno	Portone in legno, arco in pietra
C	Degradato	1 F.T. h 1,60 m	Nessuna	Muratura in pietra	Nessuno	Nessuno	Nessuno

STATO DI TRASFORMAZIONE: CONSERVAZIONE. Il lotto originario con impianto a corte antistante risale a prima del 1939. Allo stato attuale il mappale ha subito dei frazionamenti conservando l'impianto originario. All'interno della corte alcuni edifici hanno subito delle modifiche compatibili, altri mantengono intatti i caratteri originari.

INTERVENTI PREVISTI:
 CORPO A: Restauro e risanamento conservativo. Struttura muraria e di copertura, infissi,intonaci, rivestimenti secondo abachi e NTA.
 CORPO B: Restauro e risanamento conservativo. Struttura muraria, intonaci, rivestimenti secondo abachi e NTA.
 CORPO C: Restauro e risanamento conservativo. Struttura muraria e di copertura, infissi, intonaci, rivestimenti secondo abachi e NTA.
 Conservazione portone in legno e arco in pietra.

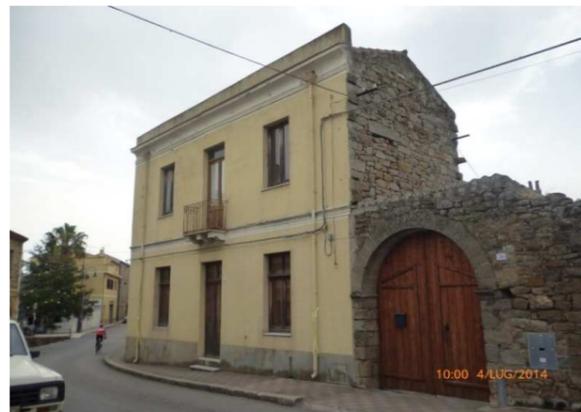
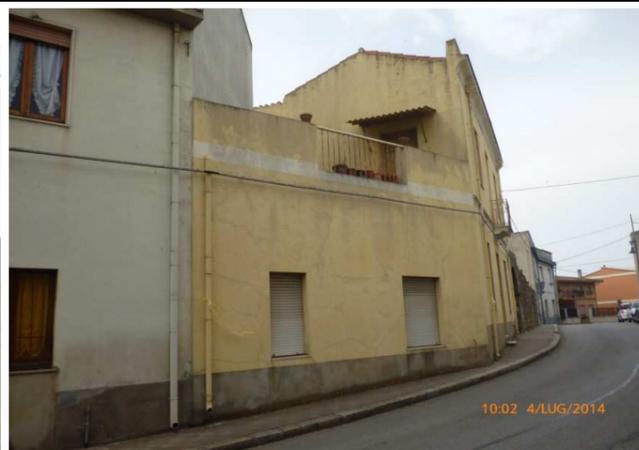
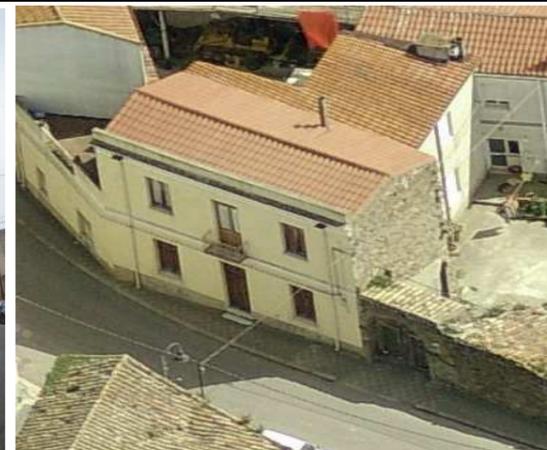
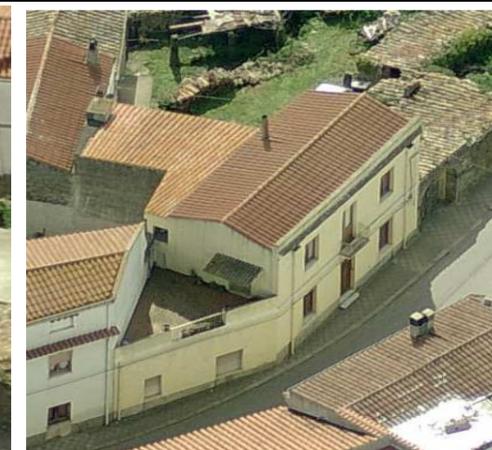
PROFILI FOTOGRAFICI:

TIPOLOGIA EDILIZIA: Palazzetto inalterato			EPOCA DI COSTRUZIONE: Tra 1920-1959		STATO DI CONSERVAZIONE: Discreto		SUCC. INTERVENTI E MODIFICHE	
ACCESSO AL LOTTO: Porta			TIPO DI RECINZIONE: Muratura in pietra		SPAZI APERTI: Nessuno		ELEMENTI INCONGRUI: Nessuno	
CORPO	DEST. USO	LIVELLI F.T.	TIPOLOGIA COPERT.	CARATT. STRUTT.	FINITURE	INFISSI	ELEM. PREGIO	
A	Residenziale	2 F.T. h 7,10 m	Monofalda con coppi	Muratura in pietra	Intonaco e rivestimento	Legno con avvolgibili in pvc	Nessuno	
B	Residenziale	2 F.T. h 8,60 m	Doppia falda con coppi	Muratura in pietra	Intonaco e rivestimento, pietra a vista	Legno con scurini	Coronamento di gronda muratura in pietra	
C	Residenziale accessorio	1 F.T. h 4,80 m	Soletta piana	Muratura in pietra	Intonaco e rivestimento,	Legno con avvolgibili in pvc	Nessuno

STATO DI TRASFORMAZIONE: CONSERVAZIONE. Il lotto originario con impianto a corte antistante risale a prima del 1939. Allo stato attuale il mappale ha subito dei frazionamenti conservando l'impianto originario. All'interno della corte alcuni edifici hanno subito delle modifiche compatibili, altri mantengono intatti i caratteri originari.

CORPO A: Manutenzione straordinaria. Sostituzione infissi, completamento intonaco e rivestimento secondo abachi e NTA.
CORPO B: Manutenzione straordinaria. Completamento intonaco e rivestimento secondo abachi e NTA.
CORPO C: Manutenzione straordinaria. Copertura a falde con coppi, sostituzione infissi secondo abachi e NTA. Eliminazione elementi incongrui.

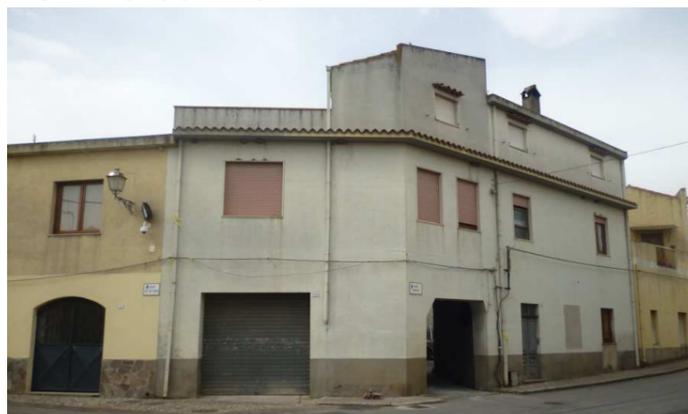
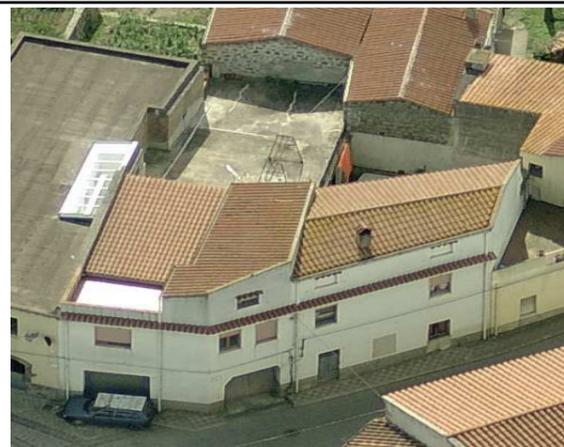
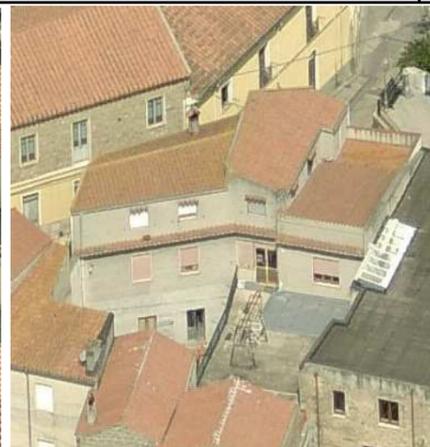
PROFILI FOTOGRAFICI:

TIPOLOGIA EDILIZIA: Casa a corte retrostante	EPOCA DI COSTRUZIONE: Tra 1959-1970	STATO DI CONSERVAZIONE: Discreto	SUCC. INTERVENTI E MODIFICHE
ACCESSO AL LOTTO: Portone in ferro	TIPO DI RECINZIONE: Nessuna	SPAZI APERTI: Cortile

STATO DI TRASFORMAZIONE: TOTALE TRASFORMAZIONE. Il lotto conserva la dimensione del mappale originario. Allo stato attuale l'impianto a corte antistante è stato sostituito con un edificio con tipologia a corte retrostante compatibile con il contesto.

CORPO A: Ristrutturazione edilizia. Sostituzione avvolgibili secondo abachi e NTA.
CORPO B: Ristrutturazione edilizia. Sostituzione avvolgibili, cancello in ferro, secondo abachi e NTA.
CORPO C: Ristrutturazione edilizia. Sostituzione avvolgibili secondo abachi e NTA.
CORPO D: Ristrutturazione edilizia. Copertura doppia falda con coppi, infissi, intonaci, rivestimenti secondo abchi e NTA.
CORPO E: Ristrutturazione edilizia. Sostituzione avvolgibili secondo abachi e NTA.
Eliminazione elementi incongrui su tutta il prosetto stradale.

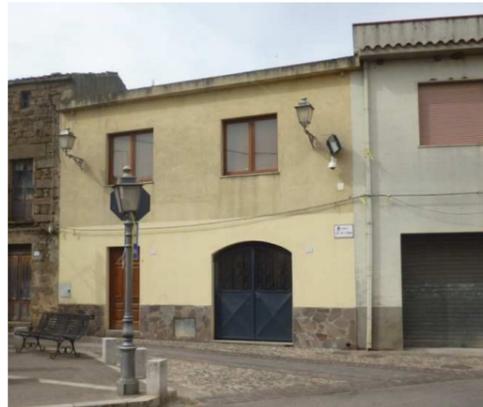
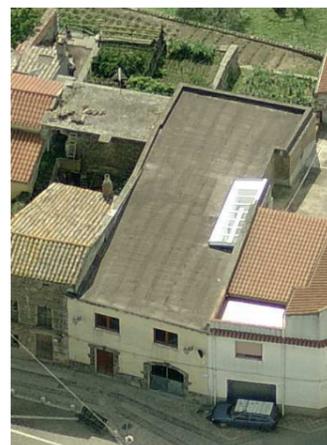
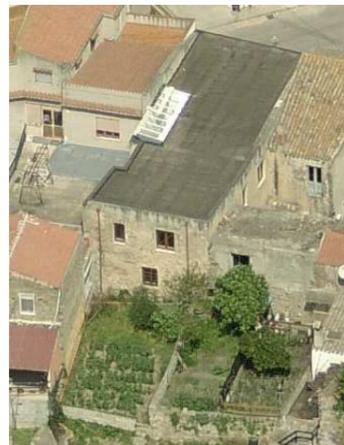
PROFILI FOTOGRAFICI:

TIPOLOGIA EDILIZIA: Casa in linea **EPOCA DI COSTRUZIONE:** Tra 1920-1959 **STATO DI CONSERVAZIONE:** Buono **SUCC. INTERVENTI E MODIFICHE**

ACCESSO AL LOTTO: Portone in ferro **TIPO DI RECINZIONE:** Nessuna **SPAZI APERTI:** Nessuno **ELEMENTI INCONGRUI:** Zoccolatura, soletta piana

STATO DI TRASFORMAZIONE: PARZIALE TRASFORMAZIONE. L'unità edilizia conserva forme e dimensioni del lotto originario. L'edificio in passato era utilizzato come farmacia. Interventi successivi hanno saturato la corte modificando la tipologia originaria. Allo stato attuale l'edificio di proprietà comunale è stato ristrutturato e risulta

CORPO A: Manutenzione straordinaria. Copertura doppia falda con coppi, completamento intonaci e rivestimenti secondo abachi e NTA.
Eliminazione elementi incongrui (zoccolatura).

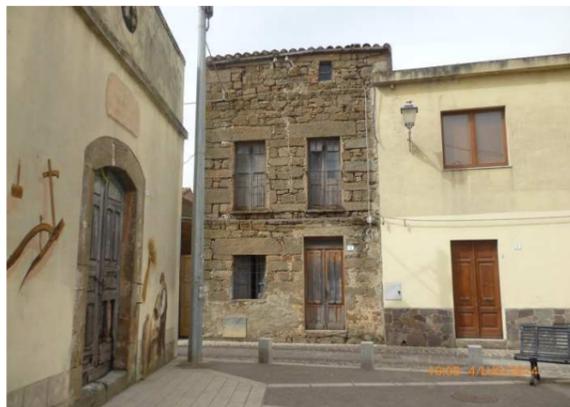
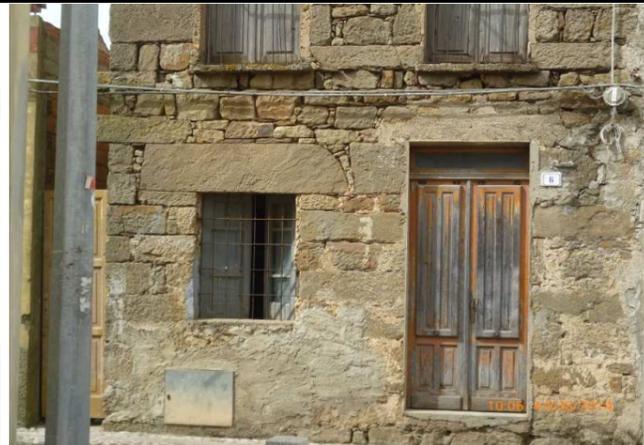
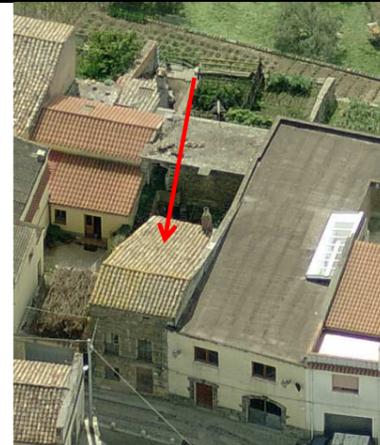
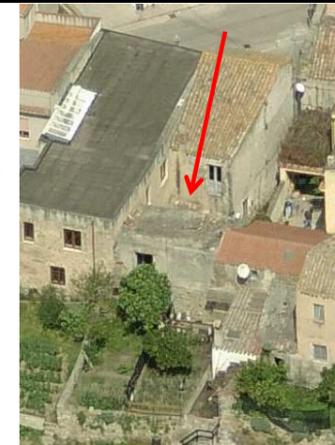
PROFILI FOTOGRAFICI:

TIPOLOGIA EDILIZIA: Casa a corte retrostante EPOCA DI COSTRUZIONE: Tra 1920-1959 STATO DI CONSERVAZIONE: Mediocre SUCC. INTERVENTI E MODIFICHE

ACCESSO AL LOTTO: Porta in legno TIPO DI RECINZIONE: Muratura in pietra SPAZI APERTI: Cortile ELEMENTI INCONGRUI: Soletta piana

STATO DI TRASFORMAZIONE: CONSERVAZIONE. Il lotto deriva dal frazionamento di un mappale di maggiori dimensioni con impianto a corte doppia. Allo stato attuale l'edificio, con corte retrostante, che ha sostituito il vecchio impianto ha caratteristiche tipiche tradizionali da conservare. Il lotto inoltre conserva parte dell'edificio originario

CORPO A: Restauro e risanamento conservativo. Intonaci, rivestimenti, infissi secondo abachi e NTA.
CORPO B: Restauro e risanamento conservativo. Copertura doppia falda con coppi, intonaci, rivestimenti, infissi secondo abachi e NTA.

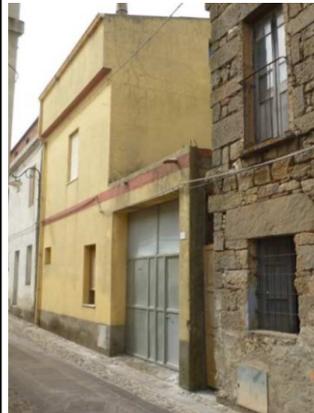
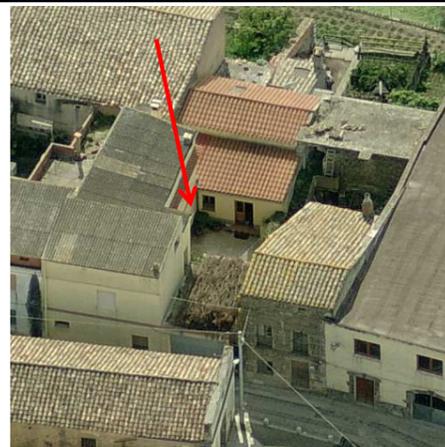
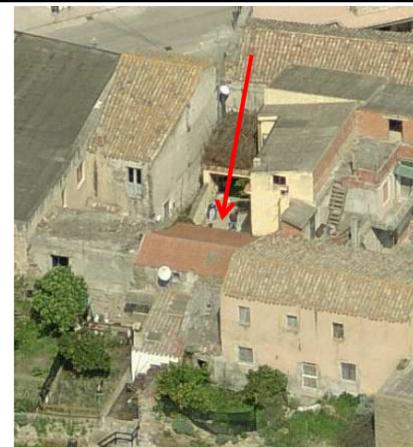
PROFILI FOTOGRAFICI:

TIPOLOGIA EDILIZIA: Casa a corte doppia alterata
EPOCA DI COSTRUZIONE: Tra 1920-1959
STATO DI CONSERVAZIONE: Mediocre
SUCC. INTERVENTI E MODIFICHE: Corpi D - E tra 1959-1970

ACCESSO AL LOTTO: Portone in ferro
TIPO DI RECINZIONE: Muratura in pietra
SPAZI APERTI: Cortile
ELEMENTI INCONGRUI: Copertura in eternit

STATO DI TRASFORMAZIONE: TOTALE TRASFORMAZIONE. Il lotto deriva dal frazionamento di un mappale di maggiori dimensioni con impianto a corte doppia. Allo stato attuale l'edificio, con corte retrostante, che ha sostituito il vecchio impianto non ha caratteristiche tipiche tradizionali. All'interno del lotto l'edificio originario è stato ristrutturato e ha conservato in parte la tipologia.

CORPO A: Manutenzione straordinaria. Sostituzione copertura in eternit con copertura a falde con coppi, sostituzione infissi e avvolgibili, secondo abachi e NTA.
CORPO B: Manutenzione straordinaria. Sostituzione copertura in eternit con copertura a falde con coppi, sostituzione infissi e avvolgibili, secondo abachi e NTA.
CORPO C: Manutenzione straordinaria.
CORPO D: Manutenzione straordinaria.
CORPO E: Manutenzione straordinaria. Completamento intonaci e rivestimenti secondo abachi e NTA.
CORPO F: Manutenzione straordinaria. Sostituzione copertura in eternit con copertura a falde con coppi, infissi, intonaci, rivestimenti secondo abachi e NTA.

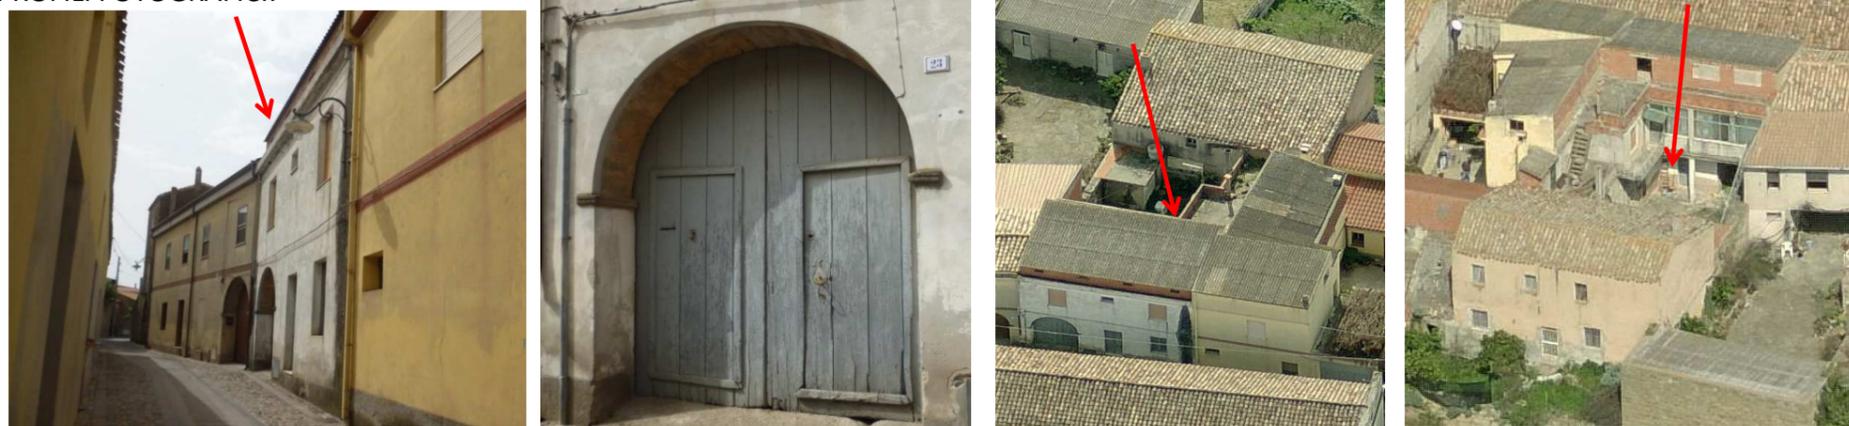
PROFILI FOTOGRAFICI:

TIPOLOGIA EDILIZIA: Casa a corte doppia con palzzetto		EPOCA DI COSTRUZIONE: Prima 1920		STATO DI CONSERVAZIONE: Buono		SUCC. INTERVENTI E MODIFICHE Blocchi B-C-D-F	
ACCESSO AL LOTTO: Portone in legno		TIPO DI RECINZIONE: Blocco Muratura in pietra		SPAZI APERTI: Cortile		ELEMENTI INCONGRUI: Copertura in eternit	
CORPO	DEST. USO	LIVELLI F.T.	TIPOLOGIA COPERT.	CARATT. STRUTT.	FINITURE	INFISSI	ELEM. PREGIO
A	Residenziale	2 F.T. hm 6,35 m	Doppia falda con coppi	Muratura in pietra	Intonaco e rivestimento	Legno con scurini	Nessuno
B	Residenziale	2 F.T. h 7,70 m	Monofalda con lastre di eternit	Muratura in laterizi	Inonaco e rivestimento parziale	Alluminio	Nessuno
C	Residenziale	2 F.T. hm 5,05 m	Soletta piana	Muratura in laterizio	Nessuno	Alluminio	Nessuno
D	Accessorio	1 F.T. h 2,90 m	Soletta piana	Muratura in laterizio	Nessuna	Alluminio	Nessuno
E	Residenziale	1 F.T. h 3,00 m	Monofalda con lastre di eternit	Muratura in laterizio	Nessuna	Nessuno	Nessuno

STATO DI TRASFORMAZIONE: CONSERVAZIONE. Il lotto conserva le dimensioni, la forma originarie e l'impianto a corte doppia. L'unità edilizia principale conserva tutti i caratteri tipologici tradizionali nonostante successivamente siano stati aggiunti nuovi volumi sul fronte strada.

CORPO A: Restauro e risanamento conservativo. Infissi, intonaci, rivestimenti secondo abachi e NTA.
CORPO B: Manutenzione straordinaria. Sostituzione copertura in eternit con copertura a falde con coppi, infissi, intonaco, rivestimenti secondo abachi e NTA. Restauro conservativo del portone in legno secondo abachi.
CORPO C: Manutenzione straordinaria. Copertura a falde con coppi, infissi, intonaco, rivestimenti secondo abachi e NTA.
CORPO D: Manutenzione straordinaria. Copertura a falde con coppi, infissi, intonaco, rivestimenti secondo abachi e NTA.
CORPO E: Restauro e risanamento conservativo. Sostituzione copertura in eternit con copertura a falde con coppi, infissi, intonaco, rivestimenti secondo abachi e NTA.
CORPO F: Manutenzione straordinaria. Copertura a falde con coppi, infissi, intonaco, rivestimenti secondo abachi e NTA.

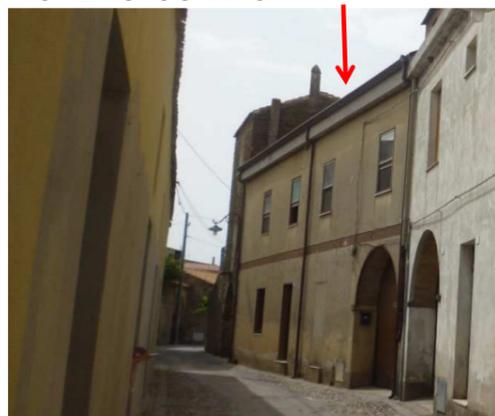
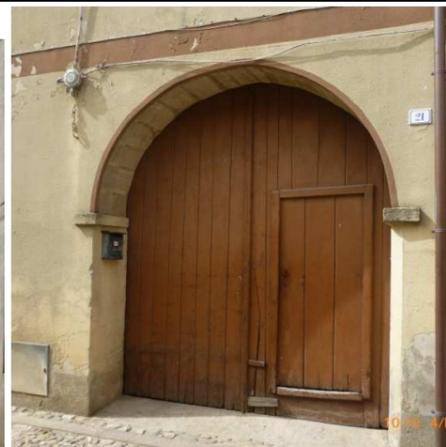
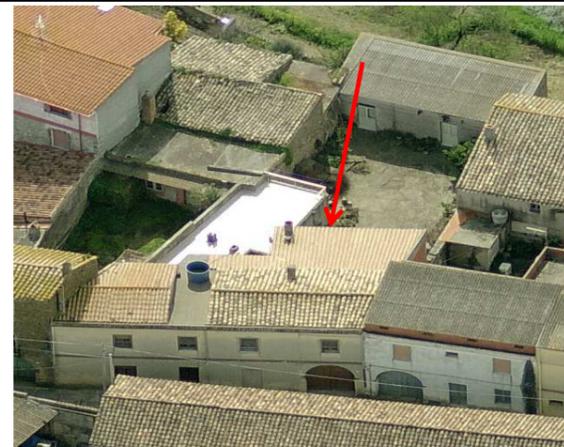
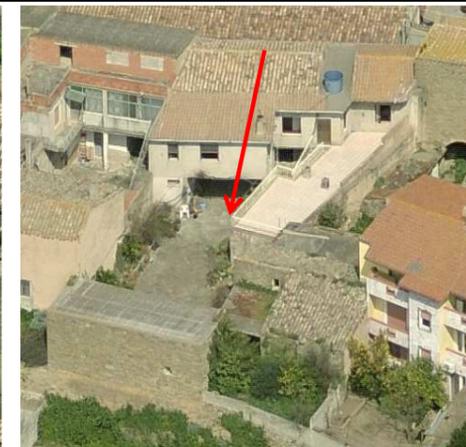
PROFILI FOTOGRAFICI:

TIPOLOGIA EDILIZIA: Casa a corte retrostante EPOCA DI COSTRUZIONE: Tra 1920-1959 STATO DI CONSERVAZIONE: Buono SUCC. INTERVENTI E MODIFICHE

ACCESSO AL LOTTO: Portone in legno TIPO DI RECINZIONE: Muratura in pietra SPAZI APERTI: Cortile

STATO DI TRASFORMAZIONE: TOTALE TRASFORMAZIONE- Il lotto conserva forma e dimensioni originarie. L'impianto a corte doppia è stato modificato. Allo stato attuale l'edificio con corte retrostante è comunque compatibile con il contesto.

CORPO A: Manutenzione straordinaria. Eliminazione elementi incongrui. Salvaguardia portone in legno.
CORPO B: Ristrutturazione edilizia. Copertura a falde con coppi, infissi, intonaci, rivestimenti secondo abachi e NTA.
CORPO C: Ristrutturazione edilizia. Copertura a falde con coppi, infissi, intonaci, rivestimenti secondo abachi e NTA.

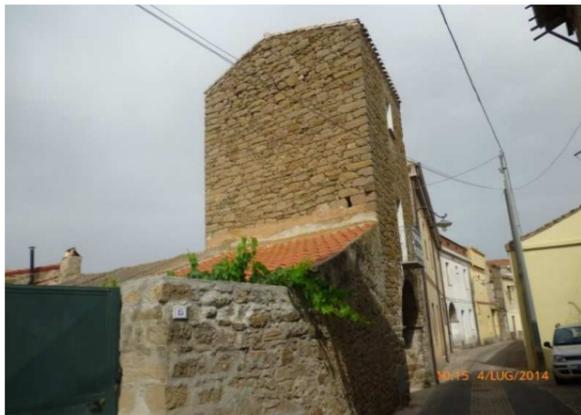
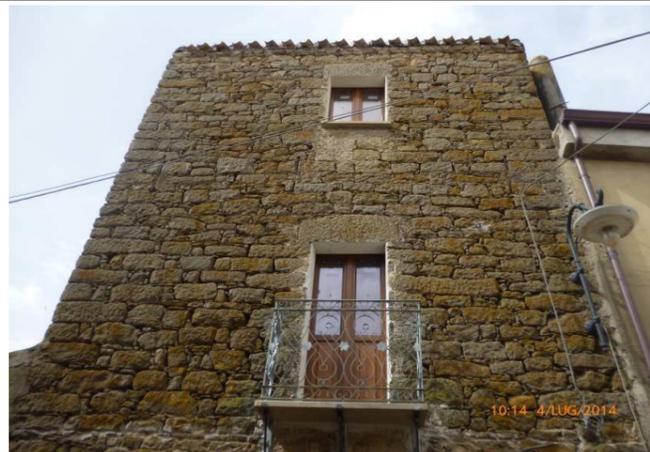
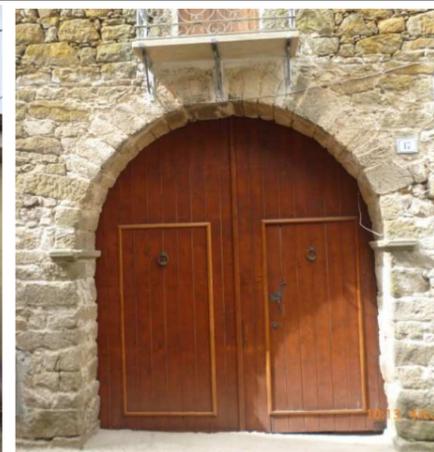
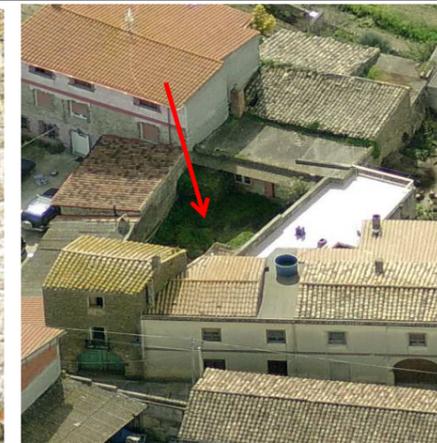
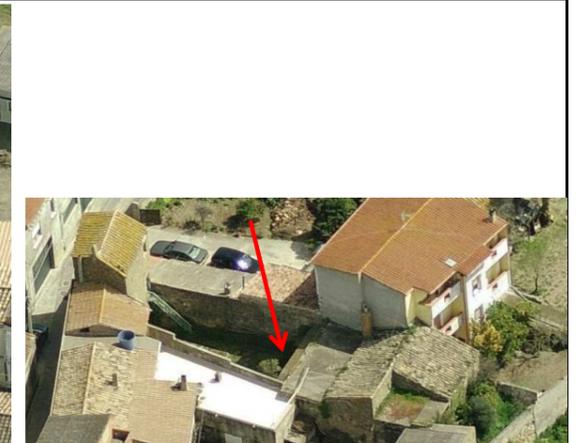
PROFILI FOTOGRAFICI:

TIPOLOGIA EDILIZIA: Casa a corte doppia **EPOCA DI COSTRUZIONE:** Tra 1920-1959 **STATO DI CONSERVAZIONE:** Buono **SUCC. INTERVENTI E MODIFICHE**

ACCESSO AL LOTTO: Portone in legno **TIPO DI RECINZIONE:** Muratura in pietra **SPAZI APERTI:** Cortile **ELEMENTI INCONGRUI:** Soletta piana, infissi

STATO DI TRASFORMAZIONE: CONSERVAZIONE- Il lotto deriva dal frazionamento di un unico mappale, caratterizzato da una tipologia a corte doppia. Allo stato attuale l'edificio originario risulta in parte conservato nonostante i volumi aggiuntivi costruiti in epoca successiva (corpo B). Di notevole pregio l'edificio fronte strada con il portale d'accesso al lotto realizzato in epoca successiva al 1939 ma

CORPO A: Manutenzione straordinaria.
CORPO B: Manutenzione straordinaria. Copertura a falda con coppi, infissi,intonaci, rivestimenti secondo abachi e NTA.
CORPO C: Restauro e risanamento conservativo. Copertura e struttura di copertura, infissi,intonaci, rivestimenti secondo abachi e NTA.
CORPO D: Restauro e risanamento conservativo. Copertura a falde con coppi, infissi,intonaci, rivestimenti secondo abachi e NTA.
CORPO E: Manutenzione straordinaria. Sostituzione copertura in lamiera con copertura a falda con coppi, infissi,intonaci, rivestimenti secondo abachi e NTA.

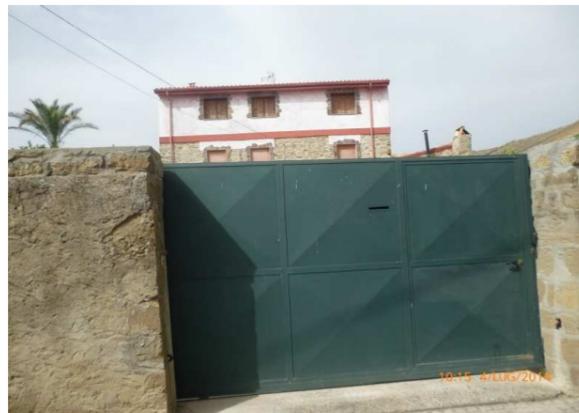
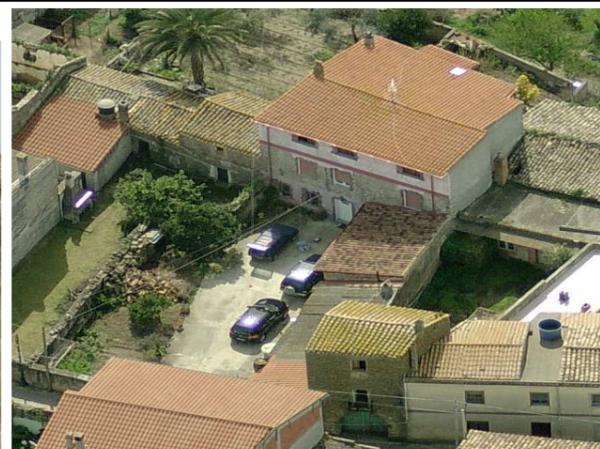
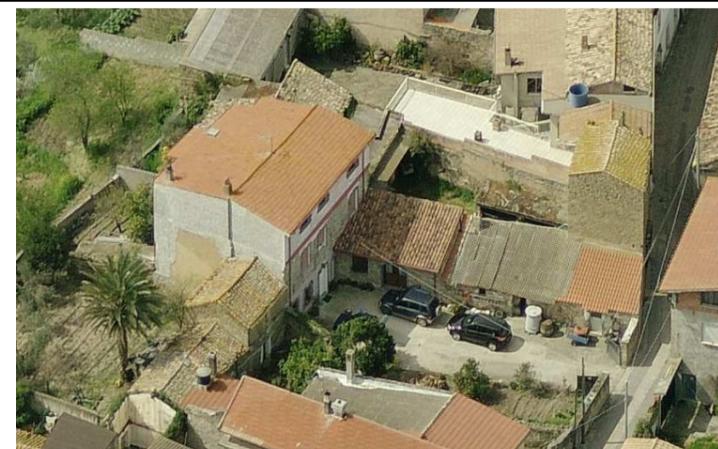
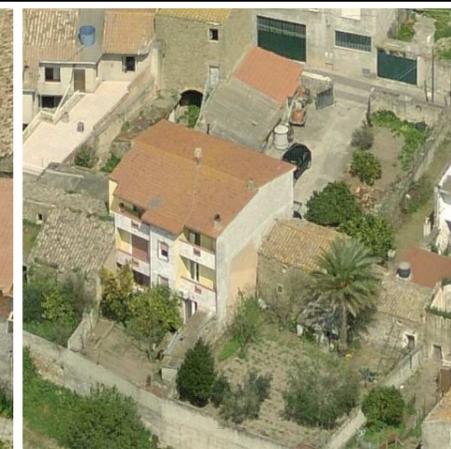
PROFILI FOTOGRAFICI:

TIPOLOGIA EDILIZIA: Casa a corte antistante alterata
EPOCA DI COSTRUZIONE: Tra 1920-1959
STATO DI CONSERVAZIONE: Buono
SUCC. INTERVENTI E MODIFICHE: Corpo A

STATO DI TRASFORMAZIONE: PARZIALE TRASFORMAZIONE- Il lotto deriva dall'unione di più mappali e conserva forma e dimensioni originarie. Il lotto conserva l'atipologia a corte doppia nonostante l'edificio sia stato sostituito in epoca recente.

CORPO A: Manutenzione straordinaria. Sostituzione avvolgibili secondo abachi e NTA.
CORPO B: Manutenzione straordinaria.
CORPO C: Manutenzione straordinaria. Sostituzione copertura in eternit con copertura a falda con coppi, infissi, intonaci, rivestimenti secondo abachi e NTA.
CORPO D: Manutenzione straordinaria. Infissi, intonaci, rivestimenti secondo abachi e NTA.

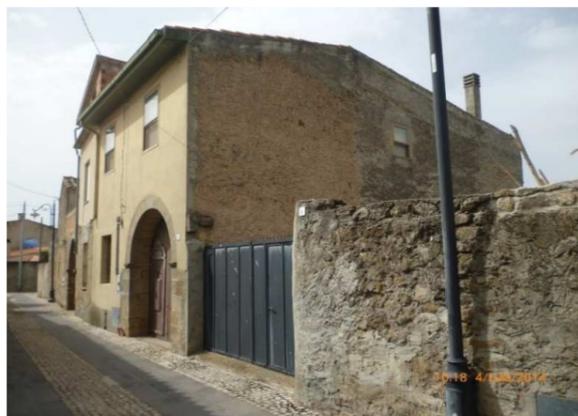
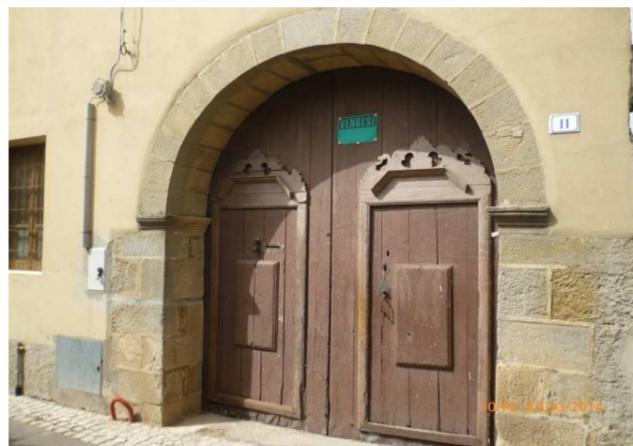
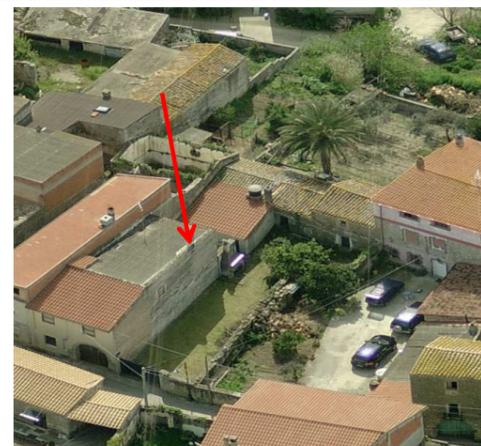
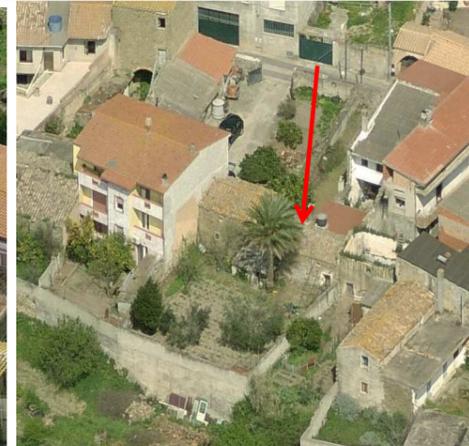
PROFILI FOTOGRAFICI:

TIPOLOGIA EDILIZIA: Casa a corte doppia		EPOCA DI COSTRUZIONE: Prima 1920		STATO DI CONSERVAZIONE: Buono		SUCC. INTERVENTI E MODIFICHE Corpi C-D	
ACCESSO AL LOTTO: Portone in legno e cancello in ferro		TIPO DI RECINZIONE: Muratura in pietra		SPAZI APERTI: Cortile		ELEMENTI INCONGRUI: Nessuno	
CORPO	DEST. USO	LIVELLI F.T.	TIPOLOGIA COPERT.	CARATT. STRUTT.	FINITURE	INFISSI	ELEM. PREGIO
A	Residenziale	2 F.T. h 4,70 m	Doppia falda con coppi	Muratura in pietra	Intonaco	Legno con scurini	Edificio
B	Residenziale	1 F.T. h 3,50 m	Doppia falda con coppi	Muratura in pietra	Intonaco	Legno con scurini	Edificio
C	Residenziale	1 F.T. h 3,30 m	Monofalda con coppi	Muratura in pietra	Intonaco e rivestimento	Legno	Nessuno
D	Residenziale	2 F.T. h 6,00 m	Doppia falda con coppi e lastre di eternit	Muratura in pietra	Intonaco e rivestimento	Legno con avvolgibili in pvc	Portone in legno e arco in pietra

STATO DI TRASFORMAZIONE: CONSERVAZIONE- Il lotto deriva dall'unione di più mappali e conserva gli edifici con impianto a corte doppia nonostante i nuovi volumi edificati in epoca successiva.

CORPO A: Restauro e risanamento conservativo. Infissi, intonaci, rivestimenti secondo abachi e NTA.
CORPO B: Restauro e risanamento conservativo. Infissi, intonaci, rivestimenti secondo abachi e NTA.
CORPO C: Manutenzione straordinaria. Infissi, intonaci, rivestimenti secondo abachi e NTA.
CORPO D: Manutenzione straordinaria. Sostituzione copertura in eternit con copertura a falde con coppi, sostituzione infissi, intonaci, rivestimenti secondo abachi e NTA. Restauro conservativo del portone in legno e dell'arco in pietra.

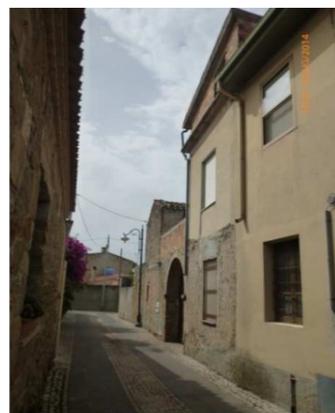
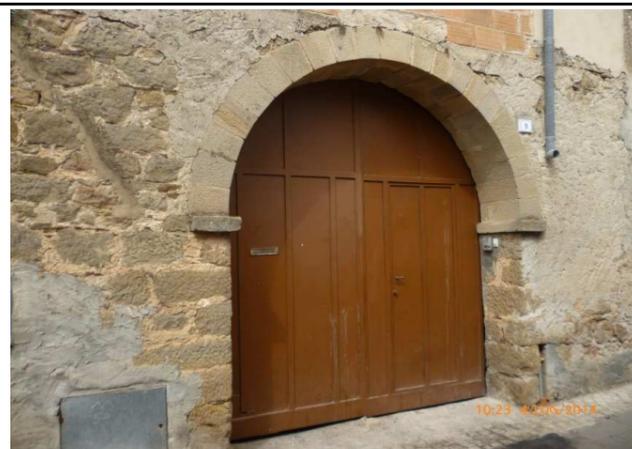
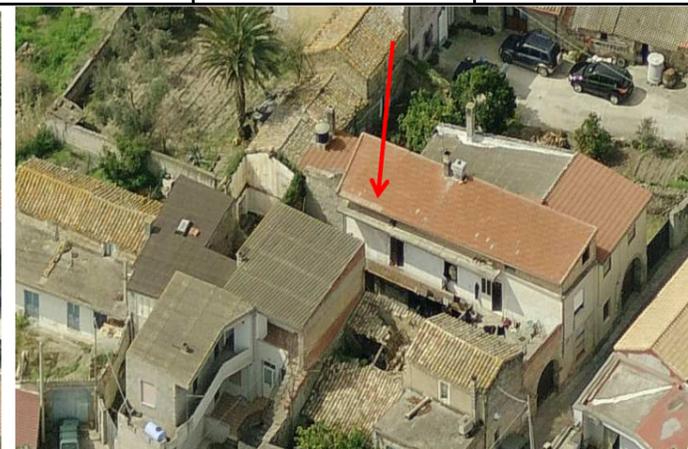
PROFILI FOTOGRAFICI:

TIPOLOGIA EDILIZIA: Casa a corte doppia		EPOCA DI COSTRUZIONE: Tra 1920-1959		STATO DI CONSERVAZIONE: Mediocre		SUCC. INTERVENTI E MODIFICHE Corpi A-B	
ACCESSO AL LOTTO: Portone in legno		TIPO DI RECINZIONE: Muratura in pietra		SPAZI APERTI: Cortile		ELEMENTI INCONGRUI: Nessuno	
CORPO	DEST. USO	LIVELLI F.T.	TIPOLOGIA COPERT.	CARATT. STRUTT.	FINITURE	INFISSI	ELEM. PREGIO
A	Residenziale	3 F.T. h 7,70 m	Monofalda con coppi	Muratura in pietra e laterizi	Intonaco e rivestimento	Alluminio con avvolgibili in pvc	Nessuno
B	Accessorio	1 F.T. h 3,50 m	Soletta piana	Muratura in pietra	Intonaco e pietra	Legno	Portone in legno
C	Residenziale diroccato	2 F.T. h 4,10 m	Nessuna	Muratura in pietra	Intonaco	Nessuno	Paramento murario
D	Accessorio	1 F.T. h 2,70 m	Monofalda con lastre di eternit	Muratura in blocchi di cls	Nessuno	Nessuno	Nessuno

STATO DI TRASFORMAZIONE: PARZIALE TRASFORMAZIONE- Il lotto conserva forma e dimensione originarie. Dell' impianto a corte doppia rimane traccia nel Corpo C ormai in stato di degrado. Il corpo A e B hanno subito modifiche irreversibili in epoca successiva e non

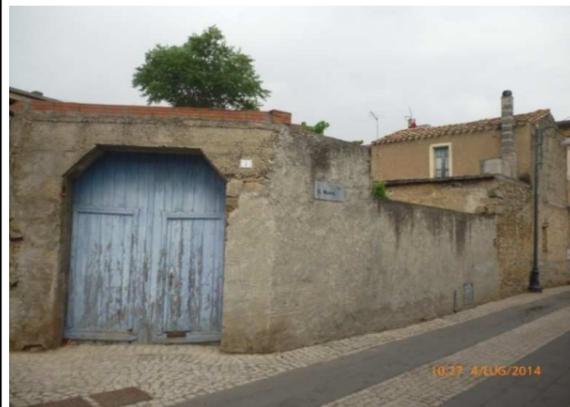
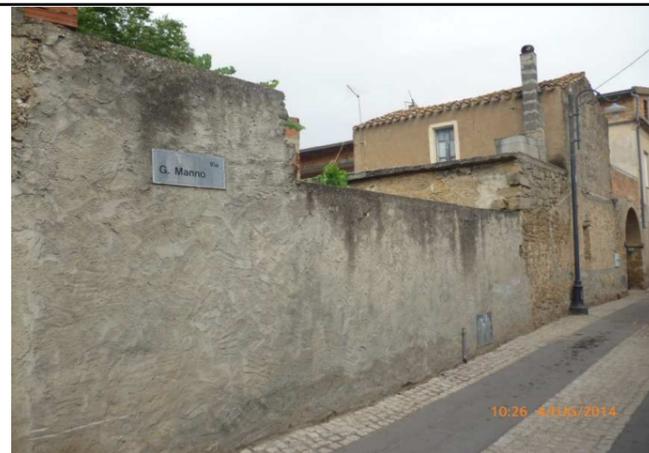
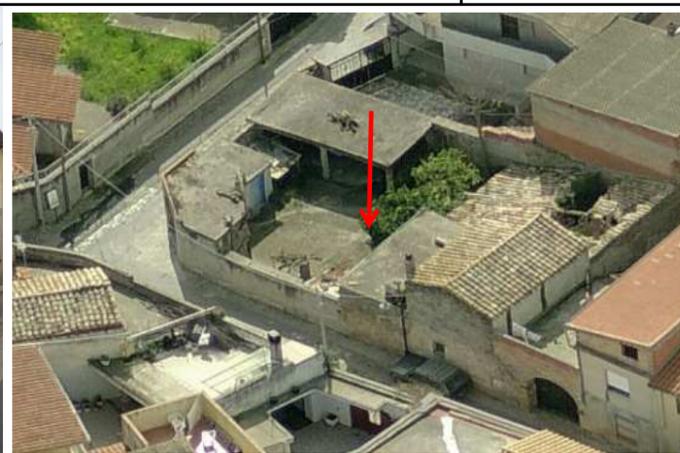
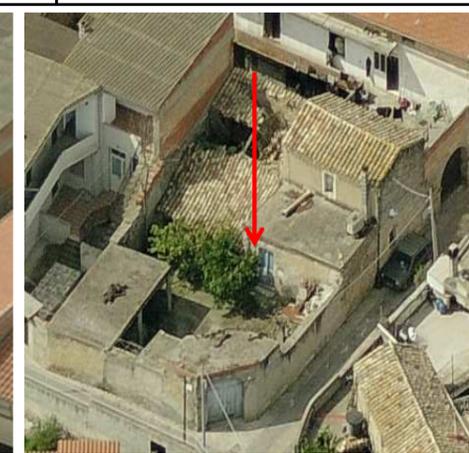
PROFILI FOTOGRAFICI:

STATO DI TRASFORMAZIONE: CONSERVAZIONE- Il lotto conserva forma, dimensione e impianto originarie. Il corpo di fabbrica principale ha mantenuto l'assetto originario e presenta caratteri tipici. nonostante alcuni parti versano in uno stato di grave degrado. I corpi accessori sul fronte strada risultano realizzati in epoca recente.

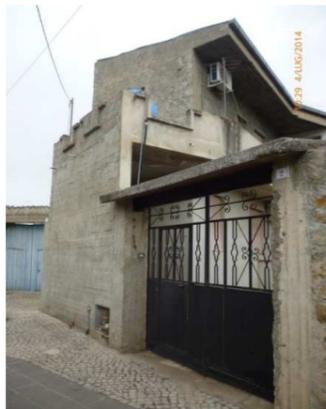
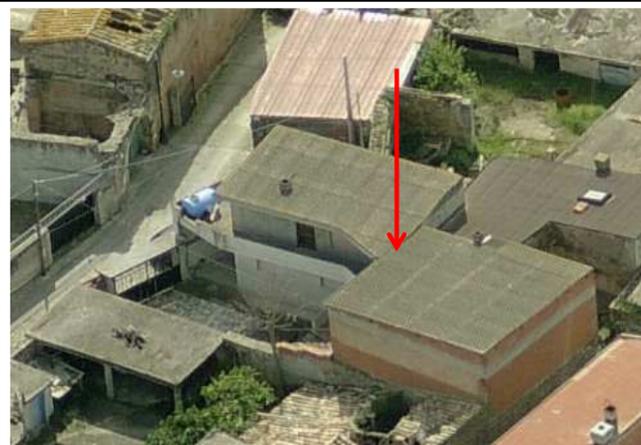
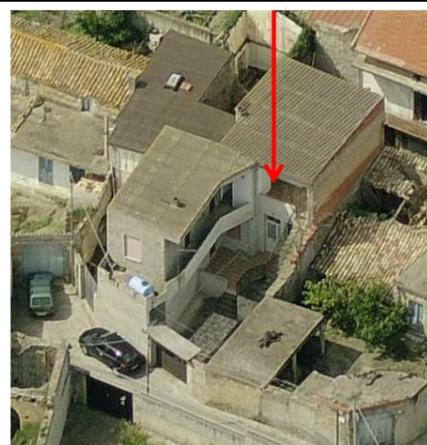
Vico Verne

STATO DI TRASFORMAZIONE: TRASFORMAZIONE. Il lotto conserva l'impianto e la tipologia a corte antistante. Allo stato attuale l'unità edilizia risulta di sostituzione e non presenta careatteristiche

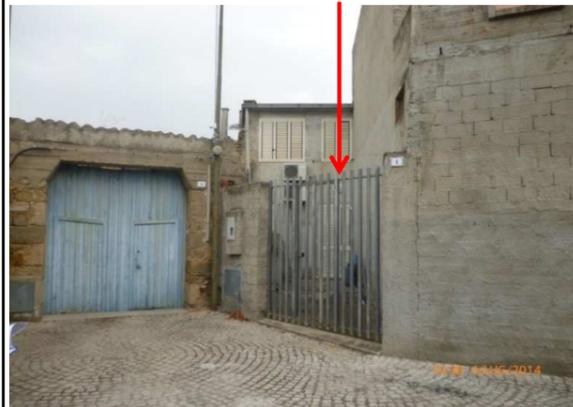
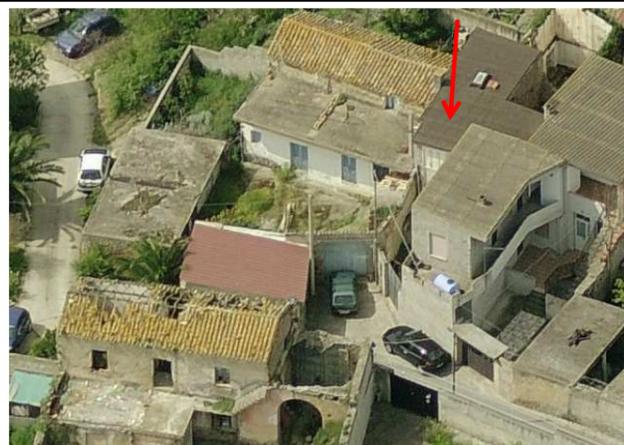
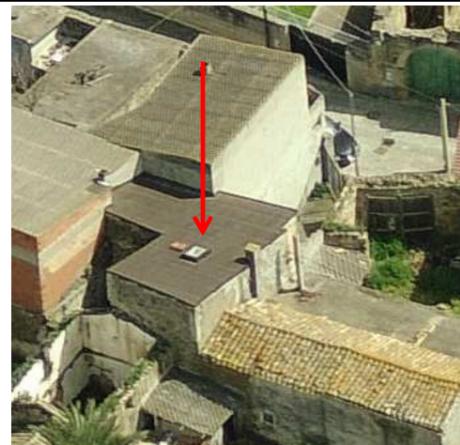
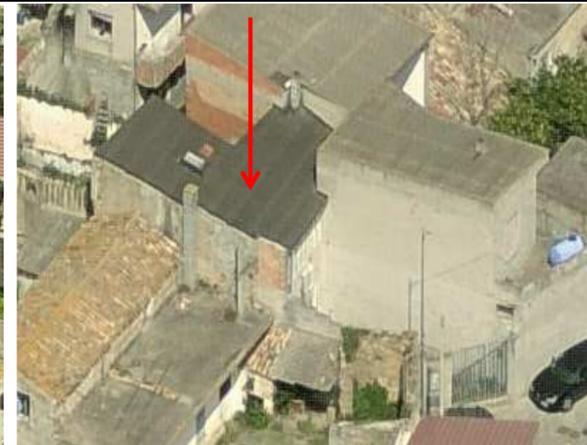
Vico Verne

STATO DI TRASFORMAZIONE: TOTALE TRASFORMAZIONE- Il lotto conserva forma e dimensione originarie. Il corpo di fabbrica ha mantenuto l'assetto originario ma è stato sostituito in epoca recente e non presenta caratteri compatibili.
