Comune di Escalaplano

Piano particolareggiato del Centro Storico

in adeguamento al PPR ex art.52 N.di A.

ALLEGATO 05.25 SCHEDE UNITA'EDILIZIE ISOLATO 25

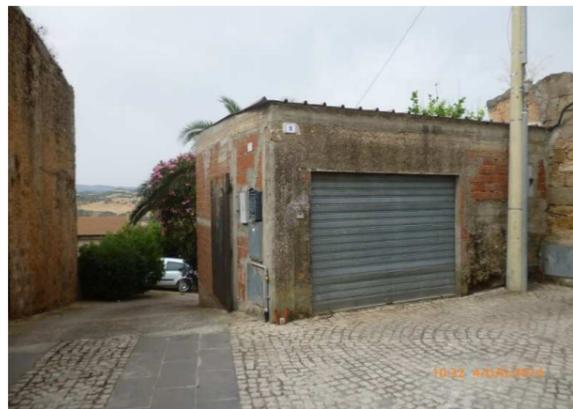
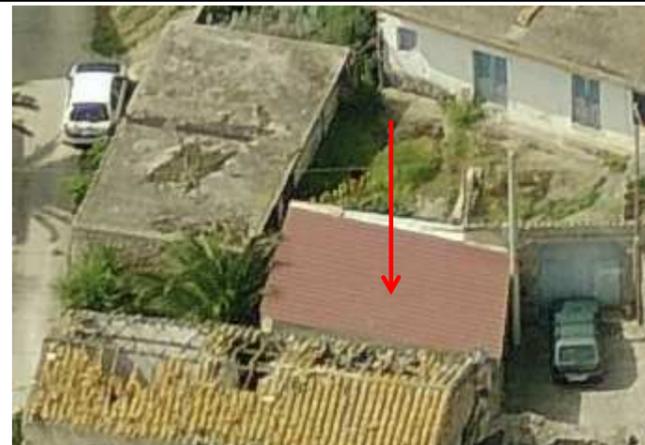
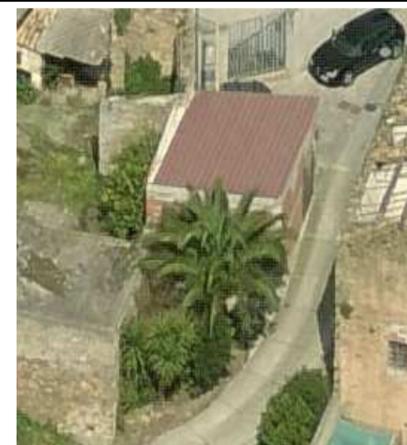
Vico Verne

STATO DI TRASFORMAZIONE: TOTALE TRASFORMAZIONE- Il lotto deriva dal frazionamento di un mappale di maggiori dimensioni. Il corpo A è un corpo accessorio privo di caratteri tradizionali.

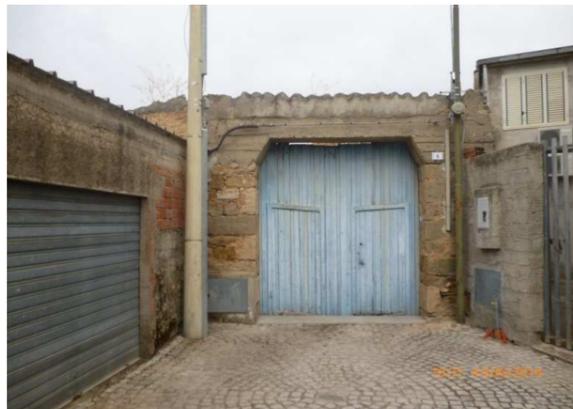
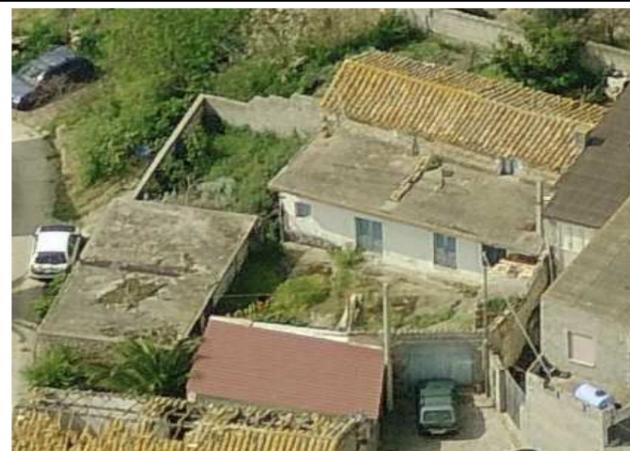
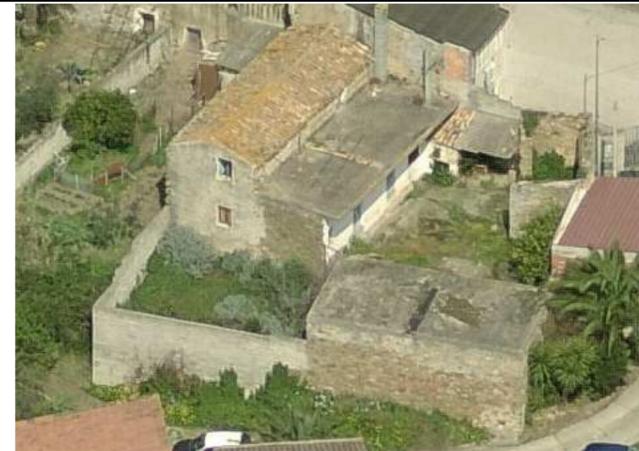
Vico Verne

STATO DI TRASFORMAZIONE: CONSERVAZIONE- Il lotto deriva dall'unione di più mappali. Il corpo di fabbrica principale ha mantenuto l'assetto originario e presenta caratteri tipici. I corpi B e C sono stati realizzati in epoca successiva. Il corpo B risulta compatibile
