Comune di Escalaplano

Piano particolareggiato del Centro Storico

ALLEGATO 05.26 SCHEDE UNITA'EDILIZIE ISOLATO 26

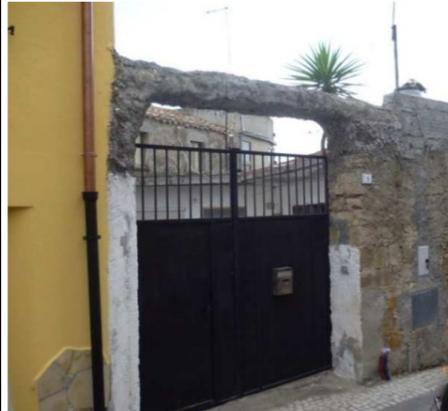
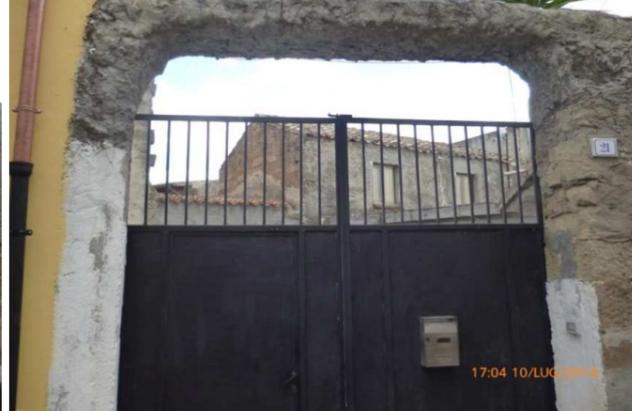
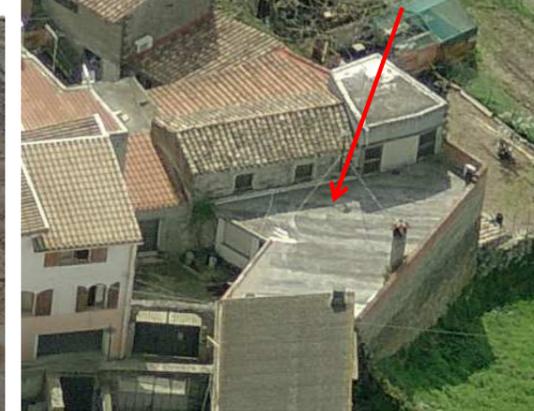
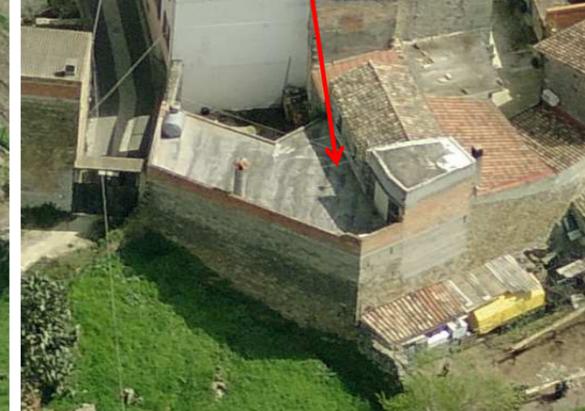
PROFILI FOTOGRAFICI:

CORPO	DEST. USO	LIVELLI F.T.	TIPOLOGIA COPERT.	CARATT. STRUTT.	FINITURE	INFISSI	ELEM. PREGIO
A	Residenziale	1 F.T. h 3,10 m	Soletta piana	Muratura in pietra e blocchi in cls	Intonaco	Alluminio con avvolgibili in pvc	Nessuno
B	Residenziale	2 F.T. h 5,30 m	Doppia falda con coppi	Muratura in pietra	Intonaco	Legno con scurini	Edificio
C	Residenziale	2 F.T. h 5,50 m	Soletta piana	Muratura in pietra	Intonaco	Legno	Nessuno
D	Residenziale	1 F.T. h 3,80 m	Monofalda con coppi	Muratura in pietra	Intonaco	Alluminio con avvolgibili in pvc	Nessuno
E	Residenziale	1 F.T. h 2,90 m	Monofalda con coppi	Muratura in pietra	Intonaco	Legno	Nessuno

STATO DI TRASFORMAZIONE: PARZIALE TRASFORMAZIONE. Il lotto nel catasto attuale conserva forma e dimensione del mappale originario. Allo stato attuale il lotto risulta essere frazionato e conserva all'interno dei corpi del vecchio impianto con tipologia a corte doppia (corpo B) di cui si prevede il recupero.

CORPO A: Ristrutturazione edilizia. Copertura a falde con coppi, rivestimenti, infissi secondo abachi e NTA.
CORPO B: Restauro e risanamento conservativo. Rivestimenti secondo abachi e NTA.
CORPO C: Manutenzione straordinaria. Copertura a falde con coppi, rivestimenti secondo abachi e NTA.
CORPO D: Manutenzione straordinaria. Rivestimenti, infissi secondo abachi e NTA.
CORPO E: Manutenzione straordinaria. Rivestimenti secondo abachi e NTA.
Ristrutturazione del portone in ferro.

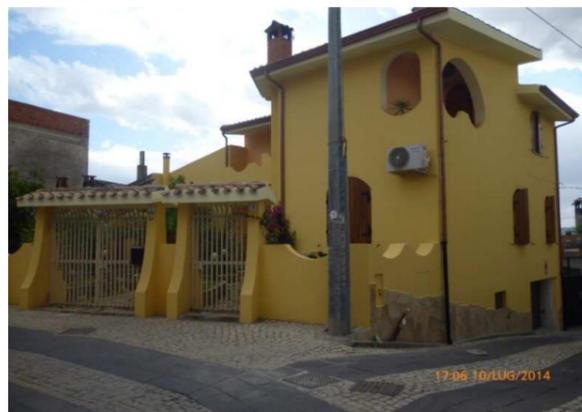
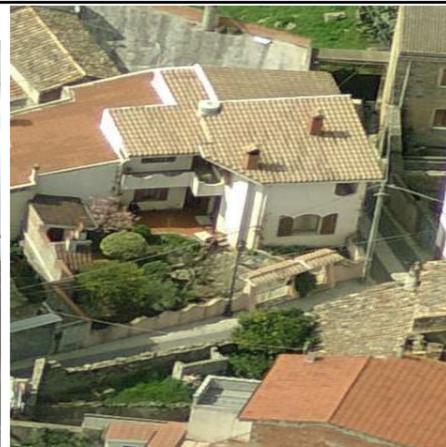
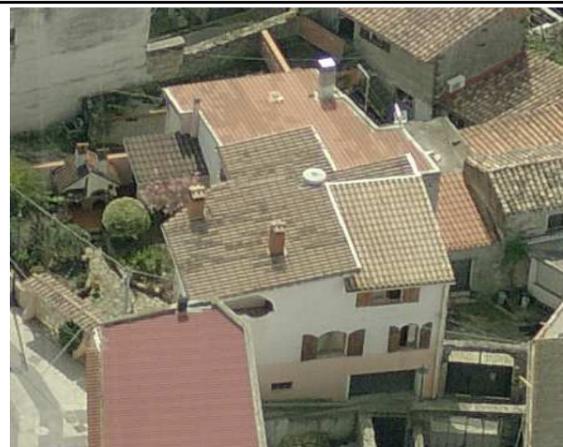
PROFILI FOTOGRAFICI:

CORPO	DEST. USO	LIVELLI F.T.	TIPOLOGIA COPERT.	CARATT. STRUTT.	FINITURE	INFISSI	ELEM. PREGIO
A	Residenziale	2 F.T. h 6,10 m	Falde inclinate con coppi	Muratura in laterizi	Intonaco e rivestimento	Legno con portelloni in legno	Nessuno
B	Residenziale accessorio	1 F.T. h 2,90 m	Monofalda senza manto di copertura	Muratura in laterizi	Intonaco e rivestimento	Legno	Nessuno

STATO DI TRASFORMAZIONE: TOTALE TRASFORMAZIONE. Il lotto deriva dall'unione di più mappali. L'impianto originario dei due lotti a corte antistante è stato sostituito totalmente da un edificio privo di caratteri tradizionali.

CORPO A: Manutenzione straordinaria. Eliminazione elementi incongrui secondo abachi e NTA.

CORPO B: Manutenzione straordinaria. Manto di copertura in coppi secondo abachi e NTA.

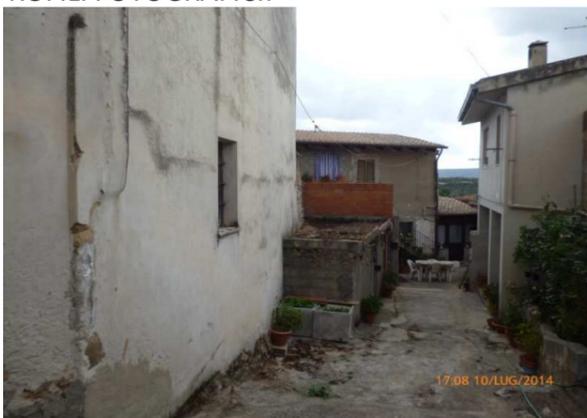
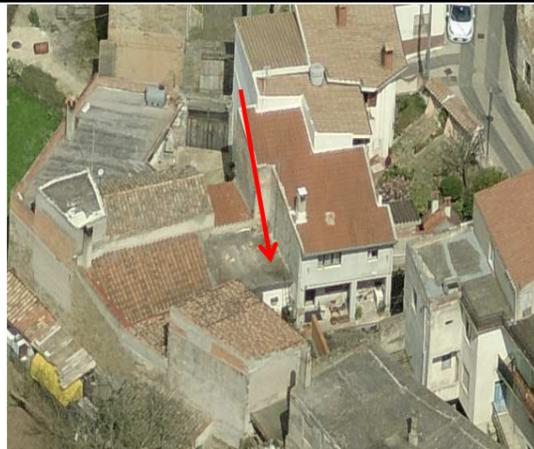
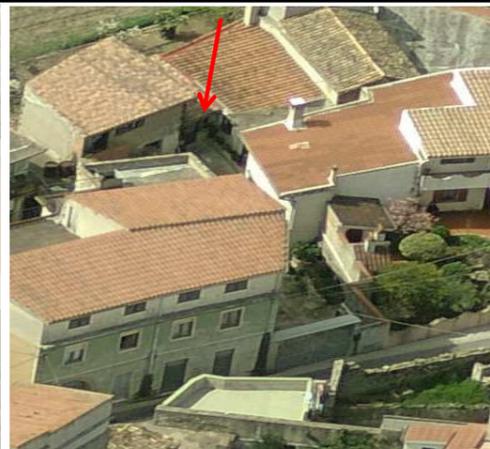
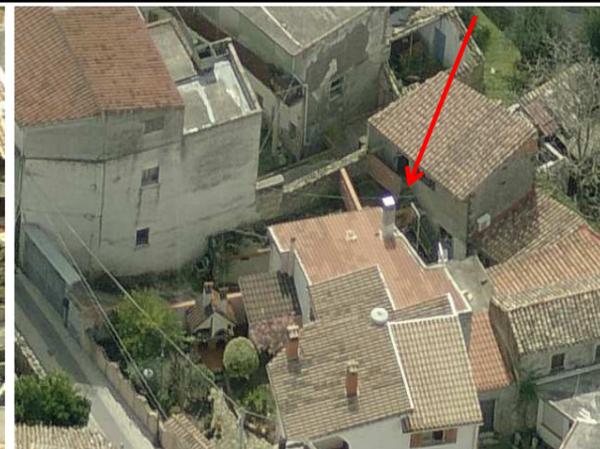
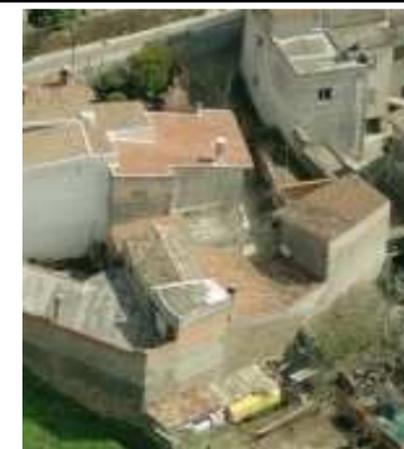
PROFILI FOTOGRAFICI:

CORPO	DEST. USO	LIVELLI F.T.	TIPOLOGIA COPERT.	CARATT. STRUTT.	FINITURE	INFISSI	ELEM. PREGIO
A	Residenziale	2 F.T. h 4,70 m	Monofalda con coppi	Muratura in laterizio	Intonaco	Alluminio con persiane	Nessuno
B	Residenziale	1 F.T. h 3,10 m	Soletta piana	Muratura in laterizio	Intonaco	Alluminio	Nessuno
C	Residenziale	1 F.T. h 2,10 m	Monofalda con coppi	Muratura in pietra	Intonaco	Legno con persiane	Nessuno
D	Residenziale	2 F.T. h 5,70 m	Monofalda con coppi	Muratura in pietra	Intonaco	Legno con persiane	Nessuno
E	Accessorio	1 F.T. hm 1,80 m	Soletta piana	Muratura in laterizio	Intonaco	Alluminio	Nessuno

STATO DI TRASFORMAZIONE: PARZIALE TRASFORMAZIONE. Il lotto nel catasto attuale coincide nella forma e dimensione con il mappale originario. Allo stato attuale il lotto risulta essere avere dimensioni maggiori. Gli edifici del vecchio impianto sono stati sostituiti.

- CORPO A: Manutenzione straordinaria. Sostituzione infissi, rivestimenti secondo abachi e NTA.
- CORPO B: Manutenzione straordinaria. Copertura a falde con coppi, rivestimenti, infissi secondo abachi e NTA.
- CORPO C: Ristrutturazione edilizia. Intonaci, rivestimenti secondo abachi e NTA.
- CORPO D: Ristrutturazione edilizia. Intonaci, rivestimenti secondo abachi e NTA.
- CORPO E: Ristrutturazione edilizia. Copertura a falde con coppi, infissi, intonaci, rivestimenti secondo abachi e NTA.

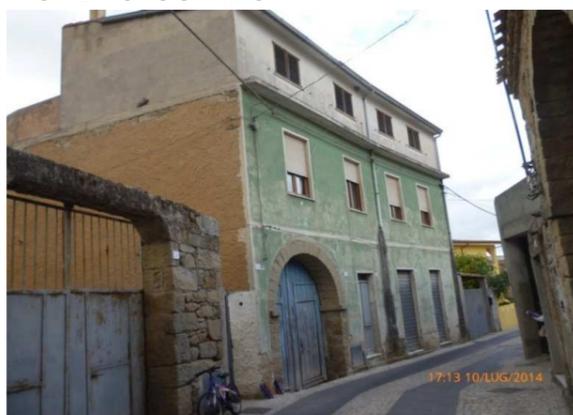
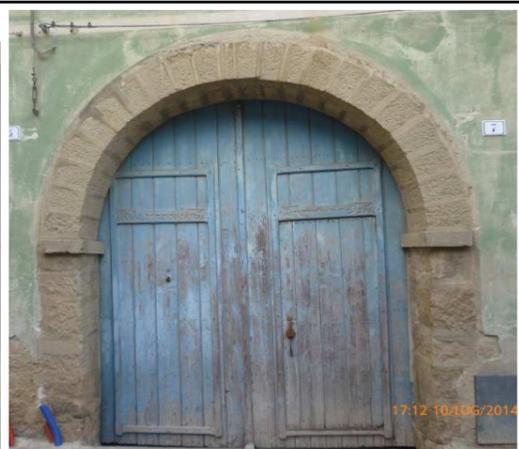
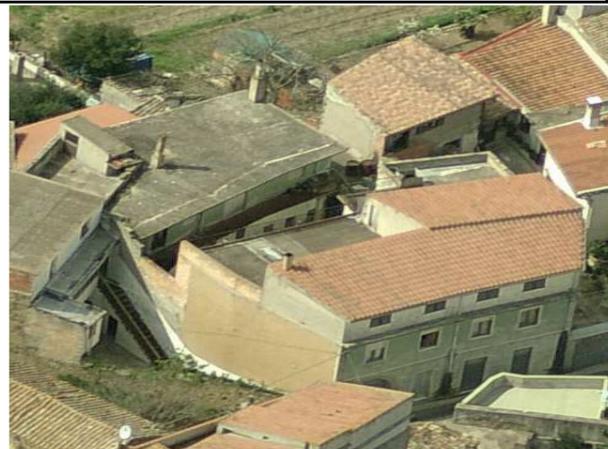
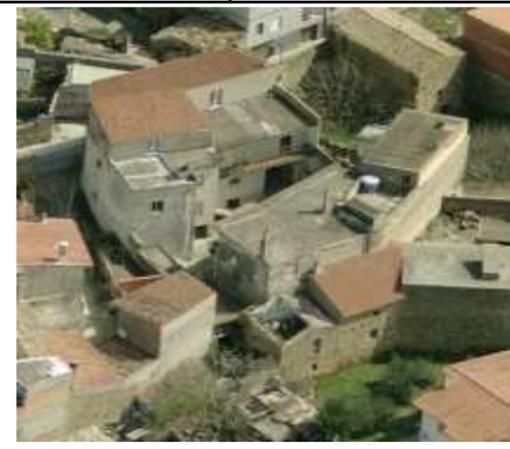
PROFILI FOTOGRAFICI:

CORPO	DEST. USO	LIVELLI F.T.	TIPOLOGIA COPERT.	CARATT. STRUTT.	FINITURE	INFISSI	ELEM. PREGIO
A	Residenziale	3 F.T. h 8,50 m	Doppia falda con coppi	Muratura in pietra e laterizio	Intonaco e rivestimento	Legno con avvolgibile in pvc	Portone in legno e arco in pietra
B	Residenziale	2 F.T. h 6,50 m	Soletta piana	Muratura in pietra e laterizio	Intonaco e rivestimento	Legno con avvolgibile in pvc	Nessuno
C	Residenziale	3 F.T. h 8,30 m	Soletta piana	Muratura in pietra e laterizio	Intonaco	Legno con avvolgibile in pvc	Nessuno
D	Accessorio	1 F.T. h 1,70 m	Soletta piana	Muratura in laterizio	Intonaco	Nessuno	Nessuno
E	Residenziale	2 F.T. h 6,80 m	Soletta piana	Muratura in pietra	Intonaco e rivestimento	Legno con avvolgibile in pvc	Nessuno
F	Residenziale diroccato	2 F.T. h 5,20 m	Nessuna	Muratura in pietra	Nessuna	Nessuno	Paramento murario
G	Accessorio	1 F.T. h 2,40 m	Monofalda con lastre di eternit	Muratura in pietra	Nessuna	Non rilevato	Nessuno

STATO DI TRASFORMAZIONE: PARZIALE TRASFORMAZIONE. L'unità edilizia deriva dall'unione di due lotti con tipologia a corte retrostante. Allos stato attuale il corpo principale conserva caratteristiche tradizionali., edificio quadricellula con ingresso dalla Via Arborea tramite portale inserito nella struttura. L'unità ha subito delle modifiche nel corso degli anni con aumenti volumetrici all'interno della corte.

CORPO A: Restauro e risanamento conservativo. Sostituzione avvolgibili, completamento intonaci, rivestimenti, secondo abachi e NTA.

CORPO G: Ristrutturazione edilizia. Sostituzione copertura in eternit con copertura a falde con coppi, infissi, intonaci, rivestimenti secondo abachi e NTA.

Restauro conservativo del portone in legno e dell'arco in pietra.

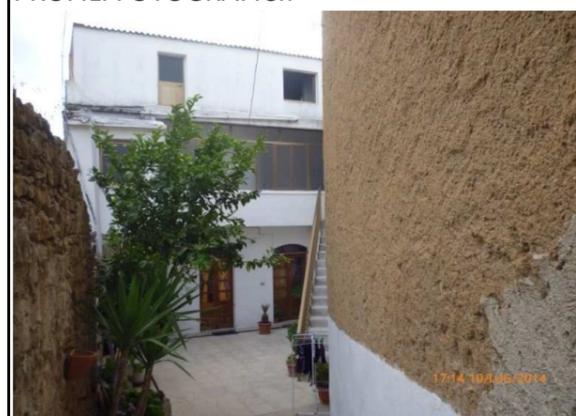
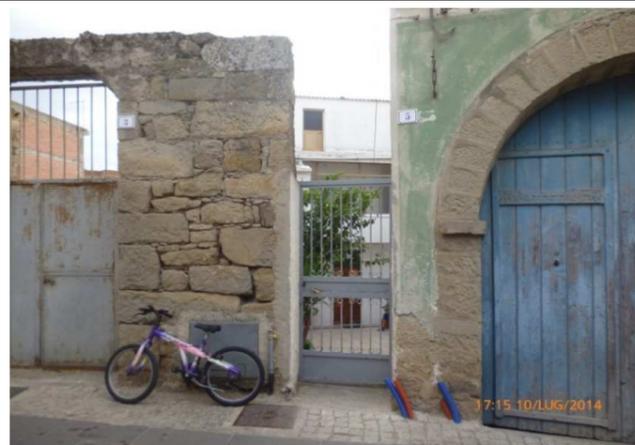
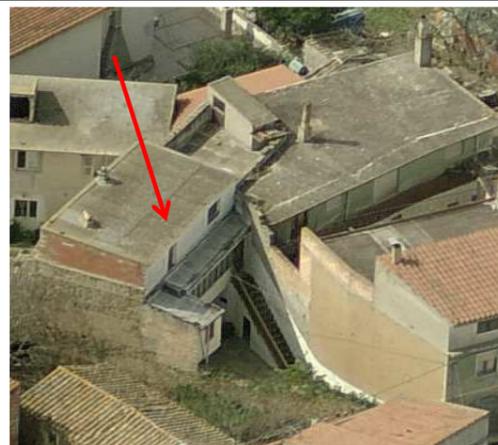
PROFILI FOTOGRAFICI:

CORPO	DEST. USO	LIVELLI F.T.	TIPOLOGIA COPERT.	CARATT. STRUTT.	FINITURE	INFISSI	ELEM. PREGIO
A	Residenziale	3 F.T. h 8,50 m	Monofalda con lastre di eternit	Muratura in pietra e laterizi	Intonaco e rivestimento	Alluminio	Nessuno
B	Residenziale	2 F.T. h 6,40 m	Soletta piana	Muratura in pietra e laterizi	Intonaco e rivestimento	Alluminio	Nessuno
C	Residenziale accessorio	3 F.T. h 8,00 m	Soletta piana	Muratura in pietra e laterizi	Intonaco e rivestimento	Alluminio	Nessuno
D	Residenziale accessorio	2 F.T. h 5,60 m	Monofalda con lastre di eternit	Muratura in laterizio	Intonaco e rivestimento	Alluminio	Nessuno
E	Residenziale accessorio	2 F.T. h 5,90 m	Soletta piana	Muratura in laterizio	Intonaco e rivestimento	Alluminio	Nessuno

STATO DI TRASFORMAZIONE: TOTALE TRASFORMAZIONE. Il lotto deriva dal frazionamento di un mappale con maggiori dimensioni, in origine non edificato. L'unità edilizia con tipologia a corte antistante non presenta caratteri tipici tradizionali.

CORPO A: Ristrutturazione edilizia. Sostituzione lastre in eternit con copertura a falde con coppi, infissi, intonaci, rivestimenti secondo abachi e NTA.
CORPO B: Ristrutturazione edilizia. Copertura a falde con coppi, infissi, intonaci, rivestimenti secondo abachi e NTA.
CORPO C: Ristrutturazione edilizia. Copertura a falde con coppi, infissi, intonaci, rivestimenti secondo abachi e NTA.
CORPO D: Ristrutturazione edilizia. Sostituzione lastre in eternit con copertura a falde con coppi, infissi, intonaci, rivestimenti secondo abachi e NTA.
CORPO E: Ristrutturazione edilizia. Copertura a falde con coppi, infissi, intonaci, rivestimenti secondo abachi e NTA.
Restauro portone in ferro.

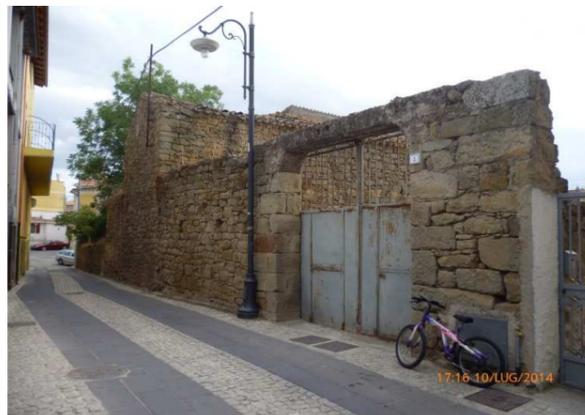
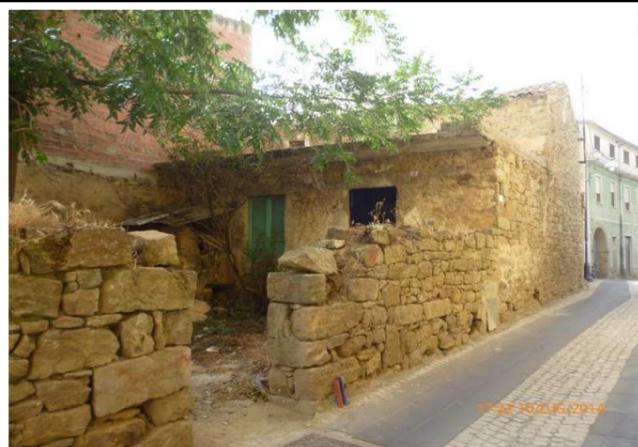
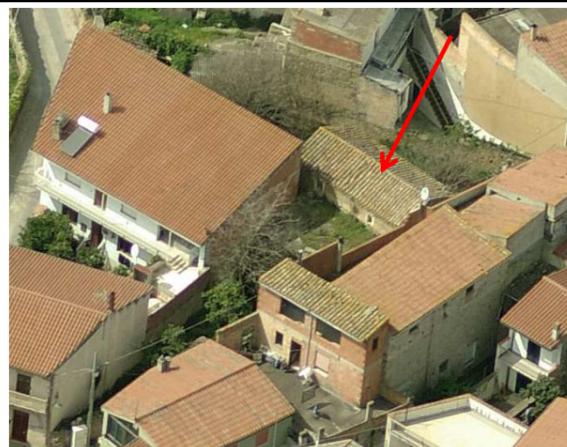
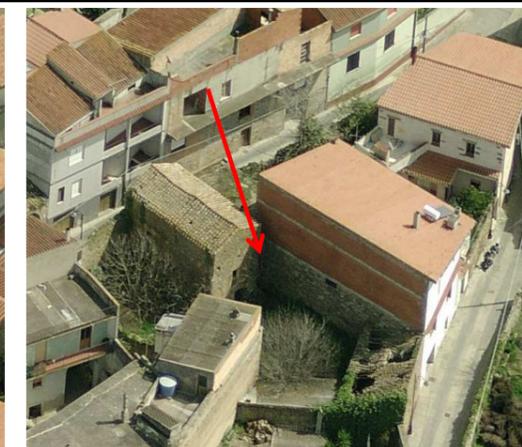
PROFILI FOTOGRAFICI:

CORPO	DEST. USO	LIVELLI F.T.	TIPOLOGIA COPERT.	CARATT. STRUTT.	FINITURE	INFISSI	ELEM. PREGIO
A	Residenziale	2 F.T. h 5,90 m	Doppiafalda con coppi	Muratura in pietra	Intonaco	Nessuno	Edificio
B	Residenziale	1 F.T. h 3,40 m	Soletta piana	Muratura in pietra	Nessuno	Legno con scurini	Nessuno
C	Residenziale	1 F.T. h 3,60 m	Monofalda con coppi	Muratura in pietra	Nessuno	Nessuno	Nessuno
D	Accessorio	1 F.T. h 2,00 m	Monofalda con lastre di eternit	Muratura in pietra	Nessuno	Nessuno	Nessuno
E	Accessorio	1 F.T. h 2,20 m	Monofalda con lastre di lamiera	Muratura in pietra	Nessuno	Nessuno	Nessuno
F	Accessorio	1 F.T. h 1,80 m	Soletta piana	Muratura in pietra	Nessuno	Nessuno	Nessuno

STATO DI TRASFORMAZIONE: CONSERVAZIONE. Il lotto deriva dall'unione di più mappali. L'unità edilizia principale conserva inalterate le caratteristiche della tipologia a corte antistante. Anche il corpo C, in stato di degrado ha caratteristiche tradizionali da

CORPO A: Restauro e risanamento conservativo. Intonaci, rivestimenti, infissi, secondo abachi e NTA.
CORPO B: Restauro e risanamento conservativo. Copertura a falde con coppi, intonaci, rivestimenti, infissi, secondo abachi e NTA.
CORPO C: Restauro e risanamento conservativo. Intonaci, rivestimenti, infissi, secondo abachi e NTA.
CORPO D: Ristrutturazione edilizia. Sostituzione copertura in eternit con copertura a falde con coppi, intonaci, rivestimenti, infissi, secondo abachi e NTA.
CORPO E: Restauro e risanamento conservativo. Sostituzione copertura in lamiera con copertura a falde con coppi, intonaci, rivestimenti, infissi, secondo abachi e NTA.
CORPO F: Manutenzione straordinaria. Copertura a falde con coppi, intonaci, rivestimenti, infissi, secondo abachi e NTA.
Ristrutturazione edilizia portone ingresso secondo abachi.

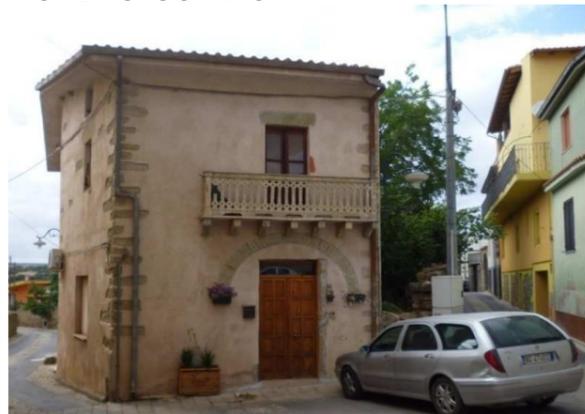
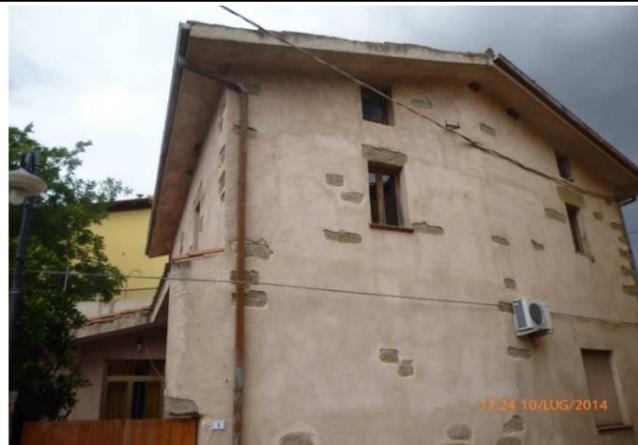
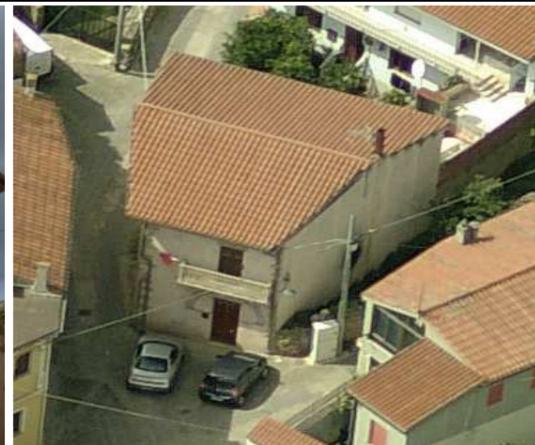
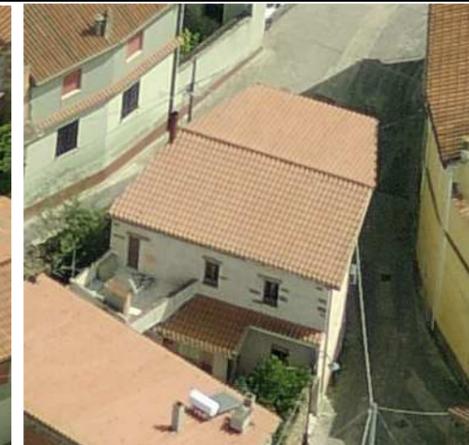
PROFILI FOTOGRAFICI:

CORPO	DEST. USO	LIVELLI F.T.	TIPOLOGIA COPERT.	CARATT. STRUTT.	FINITURE	INFISSI	ELEM. PREGIO
A	Residenziale	3 F.T. h 6,00 m	Doppia falda con coppi	Muratura in pietra	Intonaco e rivestimento	Legno con scurini	Nessuno
B	Residenziale	1 F.T. h 2,40 m	Soletta piana	Muratura in laterizio	Intonaco e rivestimento	Legno	Nessuno
C	Residenziale	1 F.T. h 3,30 m	Monofalda con coppi	Muratura in laterizio	Intonaco e rivestimento	Legno	Nessuno

STATO DI TRASFORMAZIONE: TOTALE TRASFORMAZIONE. Il lotto deriva dall'unione di più mappali. L'edificio ha subito di recente un intervento di ristrutturazione e non possiede caratteri da conservare.

CORPO A: Manutenzione straordinaria.

CORPO B: Manutenzione straordinaria. Copertura a falde con coppi secondo abachi e NTA.

Portone di ingresso secondo abachi e NTA. Eliminazione elementi incongrui secondo abachi.

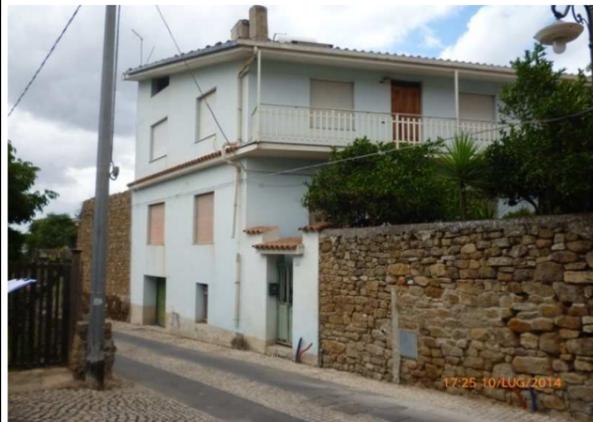
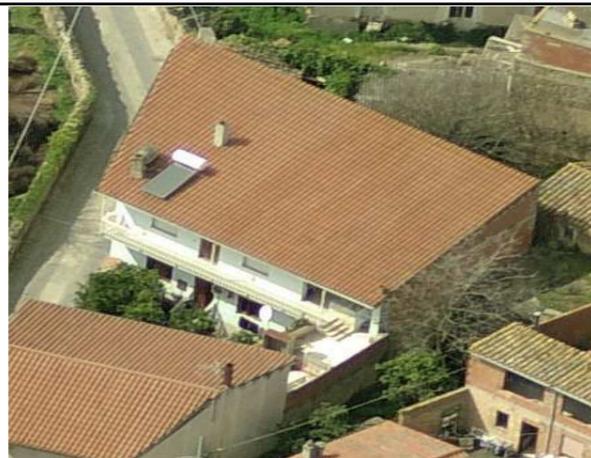
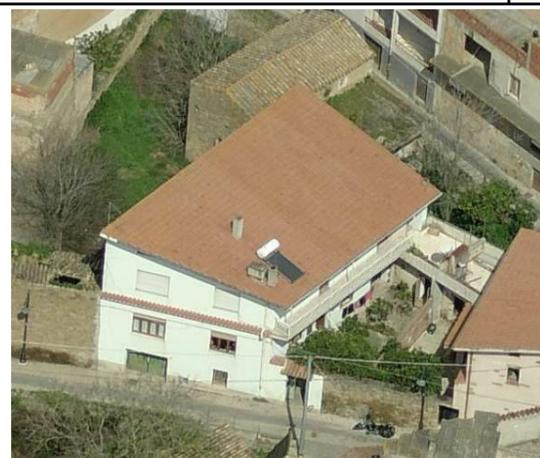
PROFILI FOTOGRAFICI:

CORPO	DEST. USO	LIVELLI F.T.	TIPOLOGIA COPERT.	CARATT. STRUTT.	FINITURE	INFISSI	ELEM. PREGIO
A	Residenziale	2 F.T. h 6,80 m	Monofalda con coppi	Muratura in pietra	Intonaco e rivestimento	Legno con avvolgibili in pvc	Nessuno
B	Accessorio	1 F.T. hm 3,45 m	Soletta piana	Muratura in laterizio	Intonaco e rivestimento	Nessuno	Nessuno

STATO DI TRASFORMAZIONE: TOTALE TRASFORMAZIONE. Il lotto deriva dall'unione di più mappali. L'edificio ha sostituito l'impianto originario e non possiede caratteristiche compatibili.

CORPO A: Manutenzione straordinaria. Sostituzione avvolgibili in pvc, comèpetamento intonaco, rivestimenti, infissi secondo abachi e NTA.
CORPO B: Manutenzione straordinaria. Copertura a falde con coppi, infissi, intonaci, rivestimenti secondo abachi e NTA.

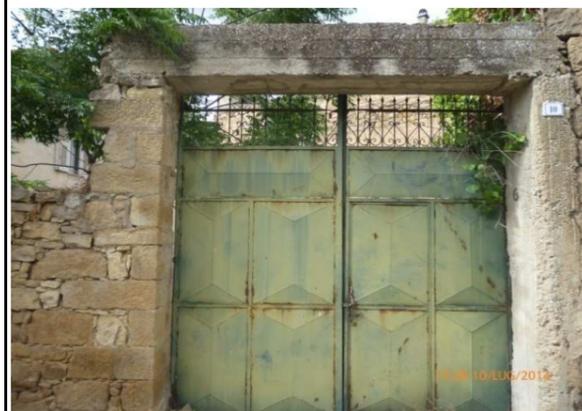
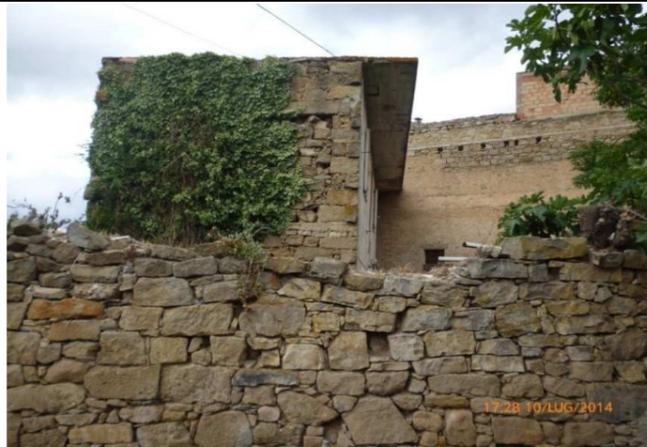
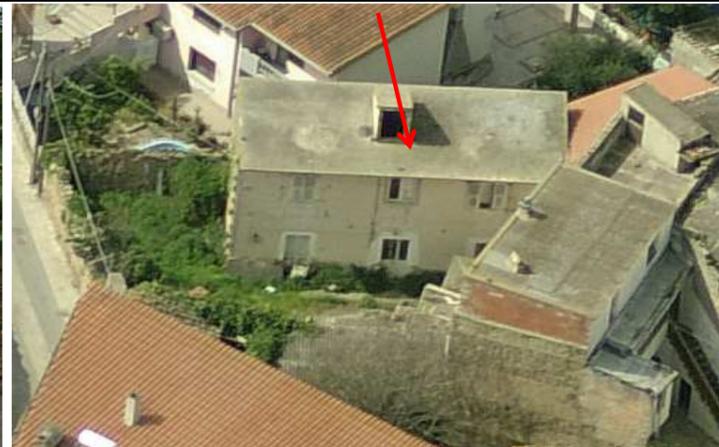
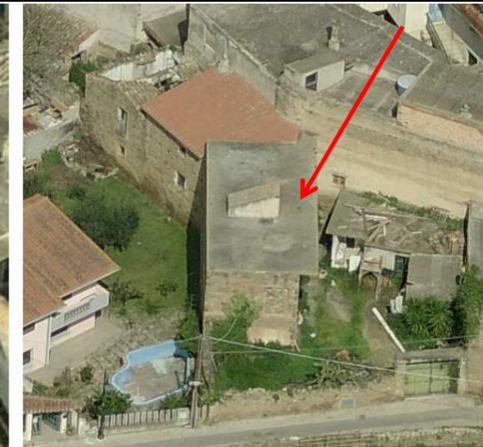
PROFILI FOTOGRAFICI:

CORPO	DEST. USO	LIVELLI F.T.	TIPOLOGIA COPERT.	CARATT. STRUTT.	FINITURE	INFISSI	ELEM. PREGIO
A	Residenziale	2 F.T. h 6,00 m	Soletta piana	Muratura in pietra	Intonaco	Legno con scurini	Nessuno
B	Accessorio	1 F.T. h 2,40 m	Soletta piana	Muratura in laterizio	Nessuno	Nessuno	Nessuno
C	Residenziale	2 F.T. h 5,40 m	Monofalda con coppi	Muratura in pietra	Intonaco	Legno con scurini	Nessuno
D	Accessorio	1 F.T. h 2,90 m	Monofalda con lastre di eternit	Muratura in laterizio	Nessuno	Nessuno	Nessuno

STATO DI TRASFORMAZIONE: CONSERVAZIONE- Il lotto deriva dal frazionamento di un mappale con maggiori dimensioni non edificato in origine. Gli edifici esistenti, con tipologia a corte antistante, risultano costruiti successivamente al 1939 e conservano dei caratteri

CORPO A: Restauro e risanamento conservativo. Copertura doppia falda con coppi, infissi, intonaci, rivestimenti secondo abachi e NTA.
CORPO B: Ristrutturazione edilizia. Copertura a falda con coppi, infissi, intonaci, rivestimenti secondo abachi e NTA.
CORPO C: Restauro e risanamento conservativo. Infissi, intonaci, rivestimenti secondo abachi e NTA.
CORPO D: Ristrutturazione edilizia. Sostituzione copertura in eternit con copertura a falde con coppi, infissi, intonaci, rivestimenti secondo abachi e NTA.
Restauro portone di ingresso secondo abachi.
