Comune di Escalaplano

Piano particolareggiato del Centro Storico

in adeguamento al PPR ex art.52 N.di A.

ALLEGATO 05.29 SCHEDE UNITA'EDILIZIE ISOLATO 29

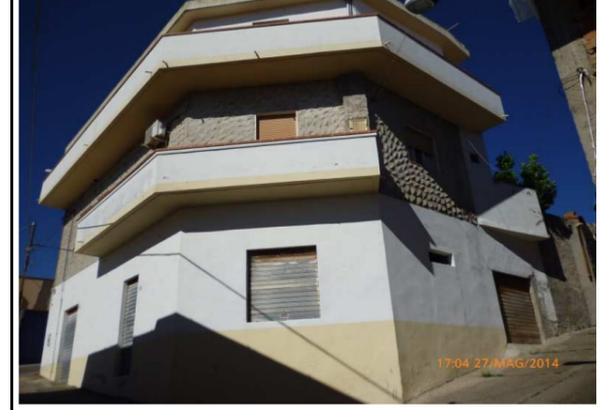
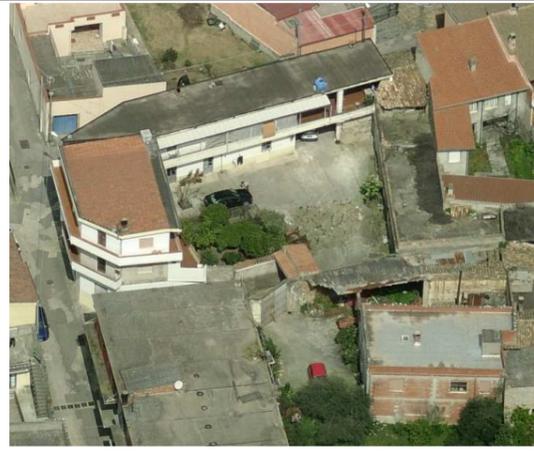
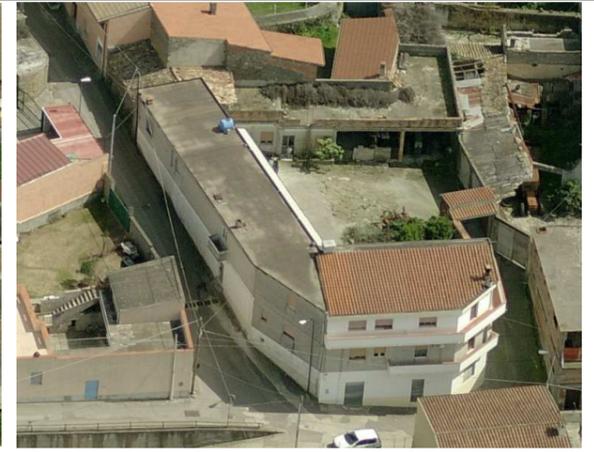
PROFILI FOTOGRAFICI:

TIPOLOGIA EDILIZIA: Casa a corte retrostante alterata	EPOCA DI COSTRUZIONE: Tra 1920-1959	STATO DI CONSERVAZIONE: Discreto	SUCC. INTERVENTI E MODIFICHE Corpi A-C
---	---	--	--

STATO DI TRASFORMAZIONE: PARZIALE TRASFORMAZIONE.
 Il lotto deriva dall'unione di più mappali e conserva parzialmente l'impianto originario. I corpi B e D sono stati alterati da successivi

INTERVENTI PREVISTI:
 CORPO A: Ristrutturazione edilizia. Infissi, intonaci, rivestimenti, eliminazione elementi incongrui, secondo abachi e NTA.
 CORPO B: Manutenzione straordinaria. Copertura doppia falda con coppi, infissi, intonaci, eliminazione elementi incongrui, secondo abachi e NTA.
 CORPO C: Ristrutturazione edilizia. Copertura a falde con coppi, infissi, intonaci, rivestimento, eliminazione elementi incongrui secondo abachi e NTA.
 CORPO D: Manutenzione straordinaria. Copertura doppia falda con coppi, infissi, intonaci, rivestimento, eliminazione elementi incongrui, secondo abachi e NTA.
 CORPO E: Restauro e risanamento conservativo. Infissi, intonaci, rivestimenti, eliminazione elementi incongrui, secondo abachi e NTA.

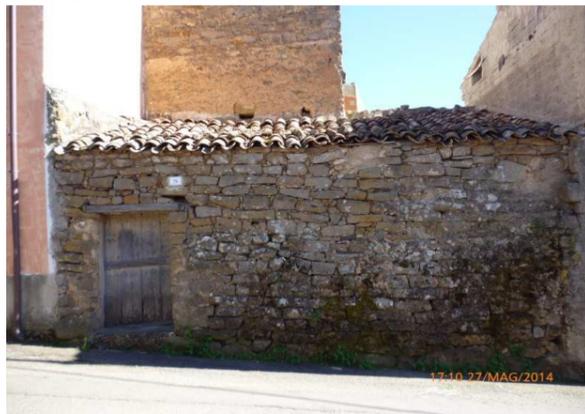
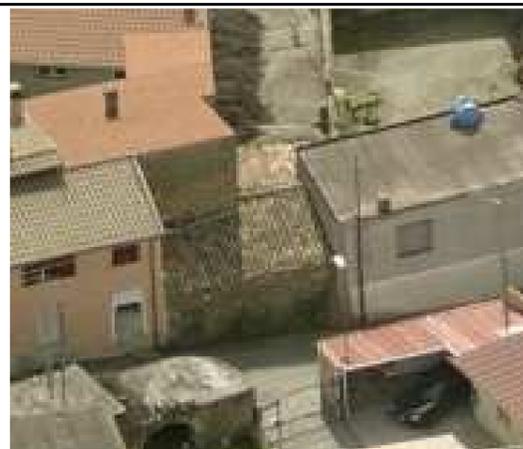
PROFILI FOTOGRAFICI:

TIPOLOGIA EDILIZIA: Corpo di fabbrica residuo da frazionamento		EPOCA DI COSTRUZIONE: Prima 1920		STATO DI CONSERVAZIONE: Mediocre		SUCC. INTERVENTI E MODIFICHE	
ACCESSO AL LOTTO: Porta in legno		TIPO DI RECINZIONE: Nessuna		SPAZI APERTI: Nessuno		ELEMENTI INCONGRUI: Nessuno	
CORPO	DEST. USO	LIVELLI F.T.	TIPOLOGIA COPERT.	CARATT. STRUTT.	FINITURE	INFISSI	ELEM. PREGIO
A	Residenziale	1 F.T. h 3,80 m	Doppia falda con coppi	Muratura in pietra	Pietra a vista	Legno	Paramento murario

STATO DI TRASFORMAZIONE: CONSERVAZIONE - Il lotto conserva l'impianto e i caratteri originari nonostante sia stato frazionato e abbia perso la tipologia con corte retrostante. Allo stato attuale presenta un corpo di fabbrica in stato di abbandono.

INTERVENTI PREVISTI:
CORPO A: Restauro e risanamento conservativo. Struttura di copertura, copertura a falde con coppi, infissi, intonaci, rivestimenti, secondo abachi e NTA.

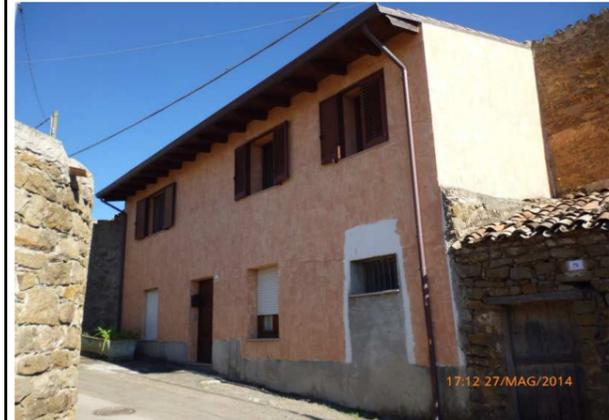
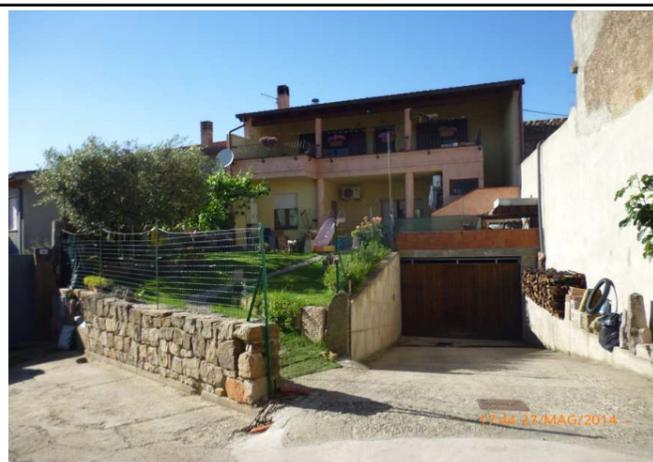
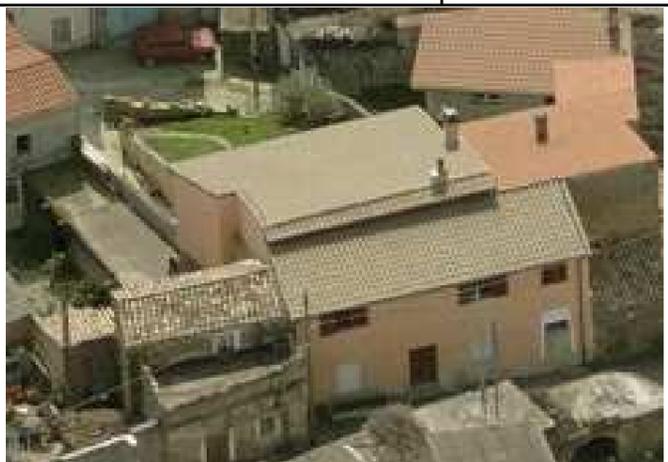
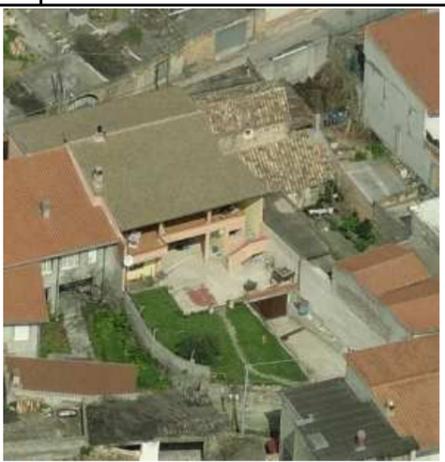
PROFILI FOTOGRAFICI:

TIPOLOGIA EDILIZIA: Casa a corte antistante alterata		EPOCA DI COSTRUZIONE: Dopo 1970		STATO DI CONSERVAZIONE: Ottimo		SUCC. INTERVENTI E MODIFICHE	
ACCESSO AL LOTTO: Porta in legno		TIPO DI RECINZIONE: Muratura in pietra		SPAZI APERTI: Cortile			
CORPO	DEST. USO	LIVELLI F.T.	TIPOLOGIA COPERT.	CARATT. STRUTT.	FINITURE	INFISSI	ELEM. PREGIO
A	Residenziale	2 F.T. h 7,10 m	Monofalda con coppi	Muratura in pietra	Intonaco e rivestimento	Alluminio con persiane e avvolgibili in pvc	Nessuno
B	Residenziale	2 F.T. + P.I. h 5,85 m	Monofalda con coppi	Muratura in pietra	Intonaco e rivestimento	Alluminio con persiane e avvolgibili in pvc	Nessuno

STATO DI TRASFORMAZIONE: TOTALE TRASFORMAZIONE-Lotto conserva la forma e la dimensione oroginaria , ma ha perso i caratteri della tipologia a corte antistante. Il corpo di fabbrica originario è stato ristrutturato, mentre il corpo B risulta di recente edificazione.

CORPO A: Manutenzione straordinaria. Infissi, intonaci, rivestimenti, secondo abachi e NTA.
Eliminazione elementi incongrui secondo abachi.
CORPO B: Manutenzione straordinaria. Infissi, intonaci, rivestimenti, secondo abachi e NTA.
Eliminazione elementi incongrui secondo abachi.

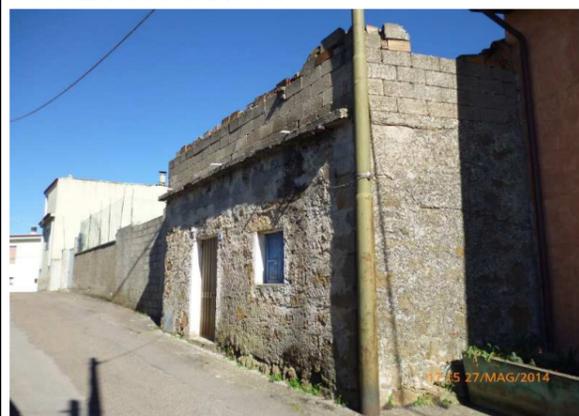
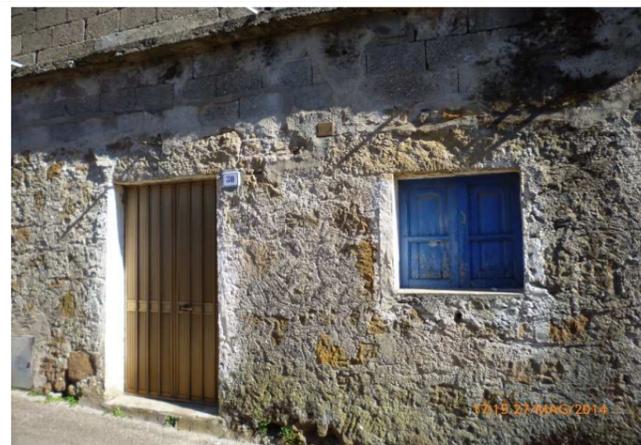
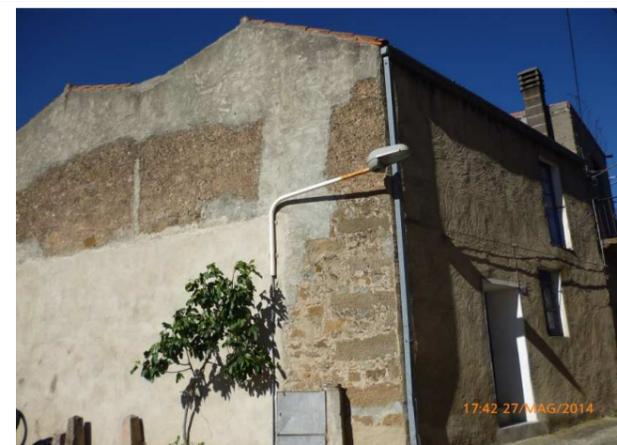
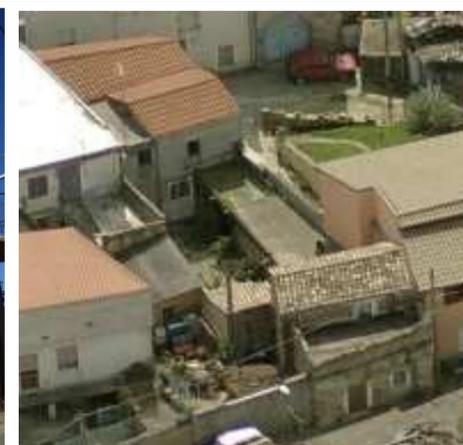
PROFILI FOTOGRAFICI:

TIPOLOGIA EDILIZIA: Casa a corte retrostante		EPOCA DI COSTRUZIONE: Tra 1920-1959		STATO DI CONSERVAZIONE: Mediocre		SUCC. INTERVENTI E MODIFICHE Corpi D-E-F-G	
ACCESSO AL LOTTO: Porta in legno		TIPO DI RECINZIONE: Muratura in pietra e blocchi di cls		SPAZI APERTI: Cortile		ELEMENTI INCONGRUI: Soletta piana, infissi	
CORPO	DEST. USO	LIVELLI F.T.	TIPOLOGIA COPERT.	CARATT. STRUTT.	FINITURE	INFISSI	ELEM. PREGIO
A	Residenziale	1 F.T. h 3,30 m	Soletta piana	Muratura in pietra	Intonaco a raso	Legno e alluminio	Nessuno
B	Residenziale	2 F.T. h 5,20 m	Doppia falda con coppi	Muratura in pietra	Intonaco	Legno con scurini	Nessuno
C	Residenziale	1 F.T. h 2,90 m	Monofalda con coppi	Muratura in laterizi	Intonaco	Legno	Nessuno
D	Accessorio	1 F.T. hm 2,30 m	Soletta piana	Muratura in blocchi di cls	Nessuna	Nessuno	Nessuno
E	Residenziale	2 F.T. h 7,20 m	Soletta piana	Muratura in pietra e laterizi	Intonaco	Legno con scurini	Nessuno

STATO DI TRASFORMAZIONE: CONSERVAZIONE - Il lotto conserva la dimensione e l'impianto originario. I corpi A B C sono stati parzialmente alterati e la tipologia a corte doppia è stata modificata. E' stato inoltre costruito un edificio fronte Vico Angioy che ha caratteri compatibili con il contesto.

CORPO A: Restauro e risanamento conservativo. Copertura doppia falda con coppi, eliminazione elementi incongrui, infissi, intonaci, rivestimenti, secondo abachi e NTA.
CORPO B: Restauro e risanamento conservativo. Eliminazione elementi incongrui, infissi, intonaci, rivestimenti, secondo abachi e NTA.
CORPO C: Restauro e risanamento conservativo. Eliminazione elementi incongrui, infissi, intonaci, rivestimenti, secondo abachi e NTA.
CORPO D: Manutenzione straordinaria. Copertura a falda con coppi, eliminazione elementi incongrui, infissi, intonaci, rivestimenti, secondo abachi e NTA.
CORPO E: Manutenzione straordinaria. Copertura doppia falda con coppi, eliminazione elementi incongrui, infissi, intonaci, rivestimenti, secondo abachi e NTA.
CORPO F: Manutenzione straordinaria. Eliminazione elementi incongrui, infissi, intonaci, rivestimenti, secondo abachi e NTA.
CORPO G: Manutenzione straordinaria. Eliminazione elementi incongrui, infissi, intonaci, rivestimenti, secondo abachi e NTA.

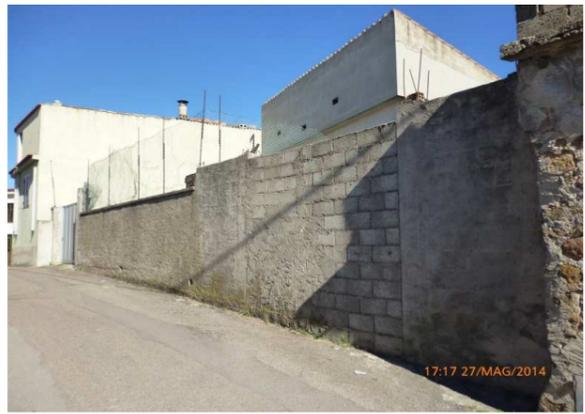
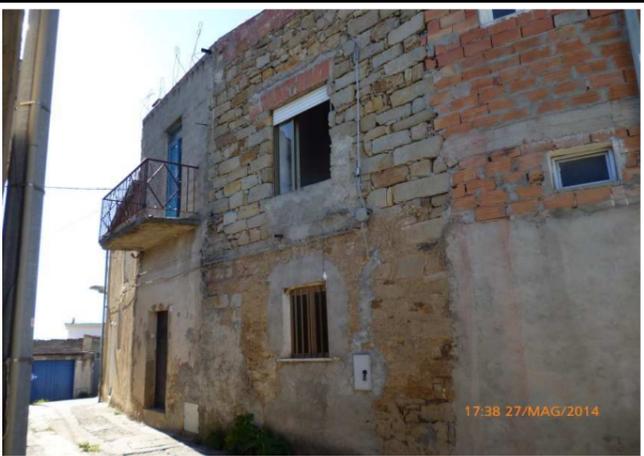
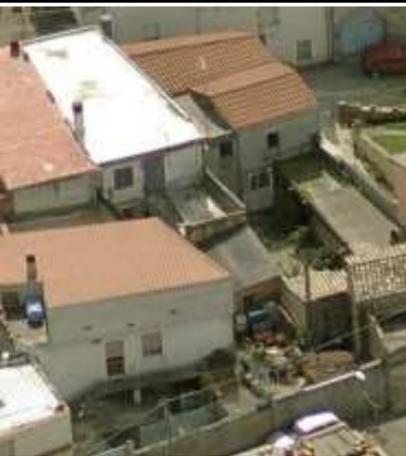
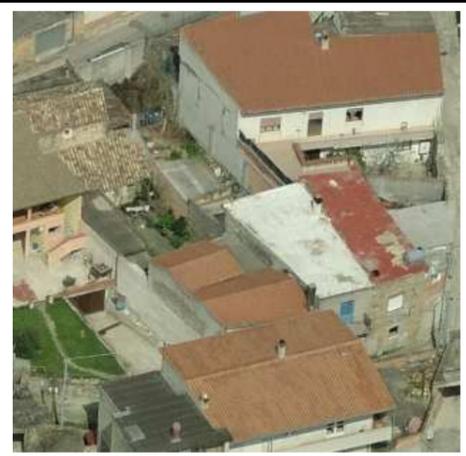
PROFILI FOTOGRAFICI:

TIPOLOGIA EDILIZIA: Edilizia di recente edificazione		EPOCA DI COSTRUZIONE: Tra 1959-1970		STATO DI CONSERVAZIONE: Mediocre		SUCC. INTERVENTI E MODIFICHE	
ACCESSO AL LOTTO: Porta in alluminio		TIPO DI RECINZIONE: Muratura in blocchi di cls		SPAZI APERTI: Cortile			
CORPO	DEST. USO	LIVELLI F.T.	TIPOLOGIA COPERT.	CARATT. STRUTT.	FINITURE	INFISSI	ELEM. PREGIO
A	Residenziale	2 F.T. h 8,80 m	Soletta piana	Muratura in laterizi	Intonaco	Legno con scurini	Nessuno
B	Residenziale	1 F.T. h 3,00 m	Soletta piana	Muratura in laterizi	Intonaco	Legno con scurini	Nessuno
C	Residenziale	1 F.T. h 2,70 m	Monofalda con lastre di eternit	Muratura in laterizi	Nessuno	Legno con scurini	Nessuno

STATO DI TRASFORMAZIONE: TOTALE TRASFORMAZIONE- Il lotto conserva la dimensione originale e l'impianto tipologico a corte doppia. L'edificio storico non permane ed è stato sostituito dal corpo A fronte Vico Angioy, e non presenta caratteri compatibili.

INTERVENTI PREVISTI:
 CORPO A: Ristrutturazione edilizia. Copertura doppia falda con coppi, infissi, rivestimenti, intonaci secondo abachi e NTA.
 CORPO B: Ristrutturazione edilizia. Copertura doppia falda con coppi, infissi, rivestimenti, intonaci secondo abachi e NTA.
 CORPO C: Ristrutturazione edilizia. Sostituzione copertura in eternit con copertura a falde con coppi, infissi, rivestimenti, intonaci secondo abachi e NTA.
 Eliminazione elementi incongrui secondo abachi. Recinzione esterna: intonaci e rivestimenti secondo abachi e NTA.

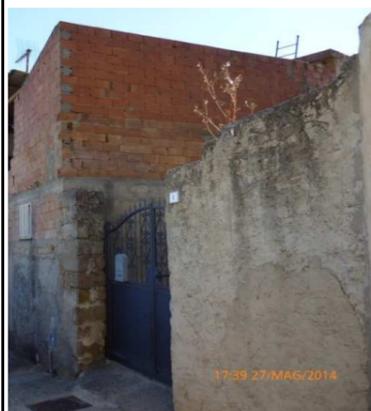
Vico Angioy

STATO DI TRASFORMAZIONE: PARZIALE TRASFORMAZIONE - Il lotto deriva da un frazionamento di uno con maggiori dimensioni. Il corpo di fabbrica principale in parte mantiene l'impianto originario ma è stato alterato da interventi successivi e da aumenti di volume.

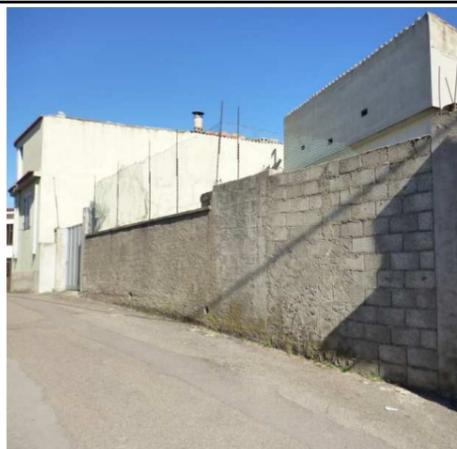
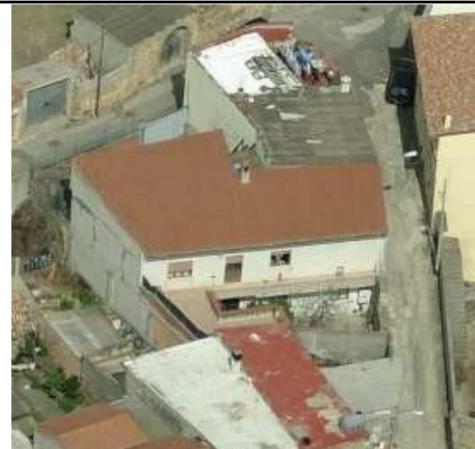
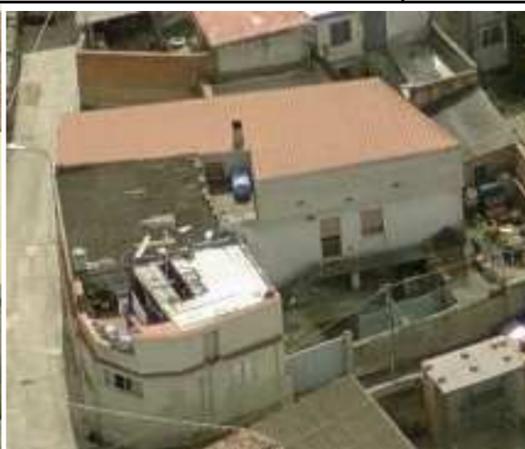
PROFILI FOTOGRAFICI:

TIPOLOGIA EDILIZIA: Casa a corte doppia alterata		EPOCA DI COSTRUZIONE: Tra 1920-1959		STATO DI CONSERVAZIONE: Discreto		SUCC. INTERVENTI E MODIFICHE	
ACCESSO AL LOTTO: Cancello in ferro		TIPO DI RECINZIONE: Muratura in blocchi di cls		SPAZI APERTI: Cortile			
CORPO	DEST. USO	LIVELLI F.T.	TIPOLOGIA COPERT.	CARATT. STRUTT.	FINITURE	INFISSI	ELEM. PREGIO
A	Residenziale	2 F.T. h 7,40 m	Monofalda con coppi	Muratura in pietra	Intonaco e rivestimento	Alluminio con avvolgibili in pvc	Nessuno
B	Residenziale	2 F.T. h 6,20 m	Soletta piana	Muratura in pietra	Intonaco e rivestimento	Alluminio con avvolgibili in pvc	Nessuno
C	Accessorio	1 F.T. h 2,20 m	Soletta piana	Muratura in laterizio	Nessuno	Nessuno	Nessuno
D	Residenziale	1 F.T. h 3,00 m	Soletta piana	Muratura in laterizi	Intonaco e rivestimento	Alluminio con avvolgibili in pvc	Nessuno
E	Residenziale	1 F.T. h 3,00 m	Soletta piana	Muratura in laterizi	Intonaco e rivestimento	Alluminio con avvolgibili in pvc	Nessuno

CORPO A: Manutenzione straordinaria. Eliminazione elementi incongrui, infissi, secondo abachi e NTA.
CORPO B: Manutenzione straordinaria. Copertura a falde con coppi, eliminazione elementi incongrui, infissi, secondo abachi e NTA.
CORPO C: Ristrutturazione edilizia. Copertura a falde con coppi, intonaci, rivestimenti, infissi, secondo abachi e NTA.
CORPO D: Ristrutturazione edilizia. Copertura a falde con coppi, infissi, secondo abachi e NTA.
CORPO E: Ristrutturazione edilizia. Copertura a falde con coppi, infissi, secondo abachi e NTA.
Recinzione esterna: cancello, intonaci, rivestimenti secondo abachi e NTA.

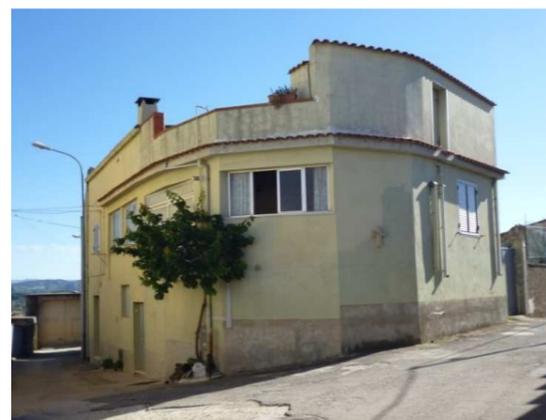
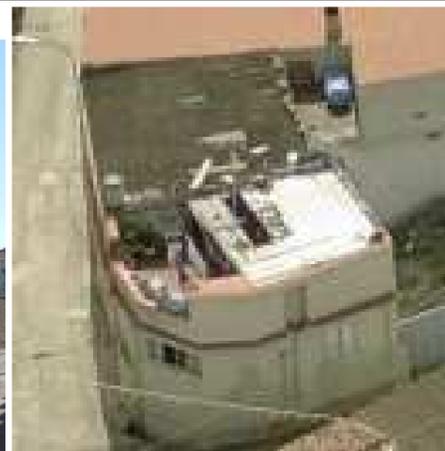
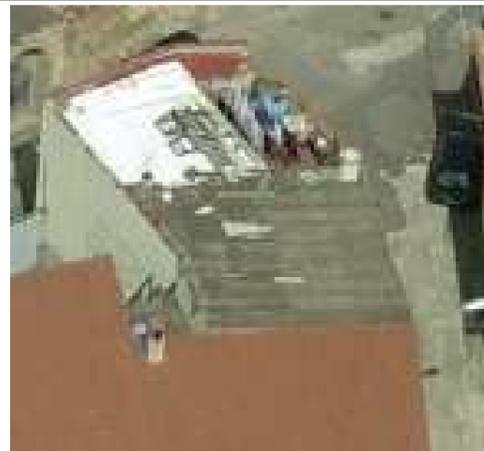
PROFILI FOTOGRAFICI:

TIPOLOGIA EDILIZIA: Casa in linea		EPOCA DI COSTRUZIONE: Tra 1920-1959		STATO DI CONSERVAZIONE: Discreto		SUCC. INTERVENTI E MODIFICHE Corpo B	
ACCESSO AL LOTTO: Nessuno		TIPO DI RECINZIONE: Nessuna		SPAZI APERTI: Nessuno			
CORPO	DEST. USO	LIVELLI F.T.	TIPOLOGIA COPERT.	CARATT. STRUTT.	FINITURE	INFISSI	ELEM. PREGIO
A	Residenziale	2 F.T. h 7,20 m	Monofalda con lastre di eternit	Muratura in pietra e laterizi	Intonaco e rivestimento	Alluminio con avvolgibili in pvc	Nessuno
B	Residenziale	2 F.T. hm 5,30 m	Soletta piana	Muratura in pietra e laterizi	Intonaco e rivestimento	Alluminio con avvolgibili in pvc	Nessuno

STATO DI TRASFORMAZIONE: PARZIALE TRASFORMAZIONE-II lotto deriva dal frazionamento di un mappale con maggiori dimensioni e con tipologia a corte doppia. La tipologia non è stata conservata, la corte è stata completamente saturata con successivi aumenti di volume.

CORPO A: Manutenzione straordinaria. Sostituzione copertura in eternit con copertura a falde con coppi, Infissi, eliminazione elementi incongrui, secondo abachi e NTA.
CORPO B: Ristrutturazione edilizia. Copertura a falde con coppi, infissi, eliminazione elementi incongrui, secondo abachi e NTA.

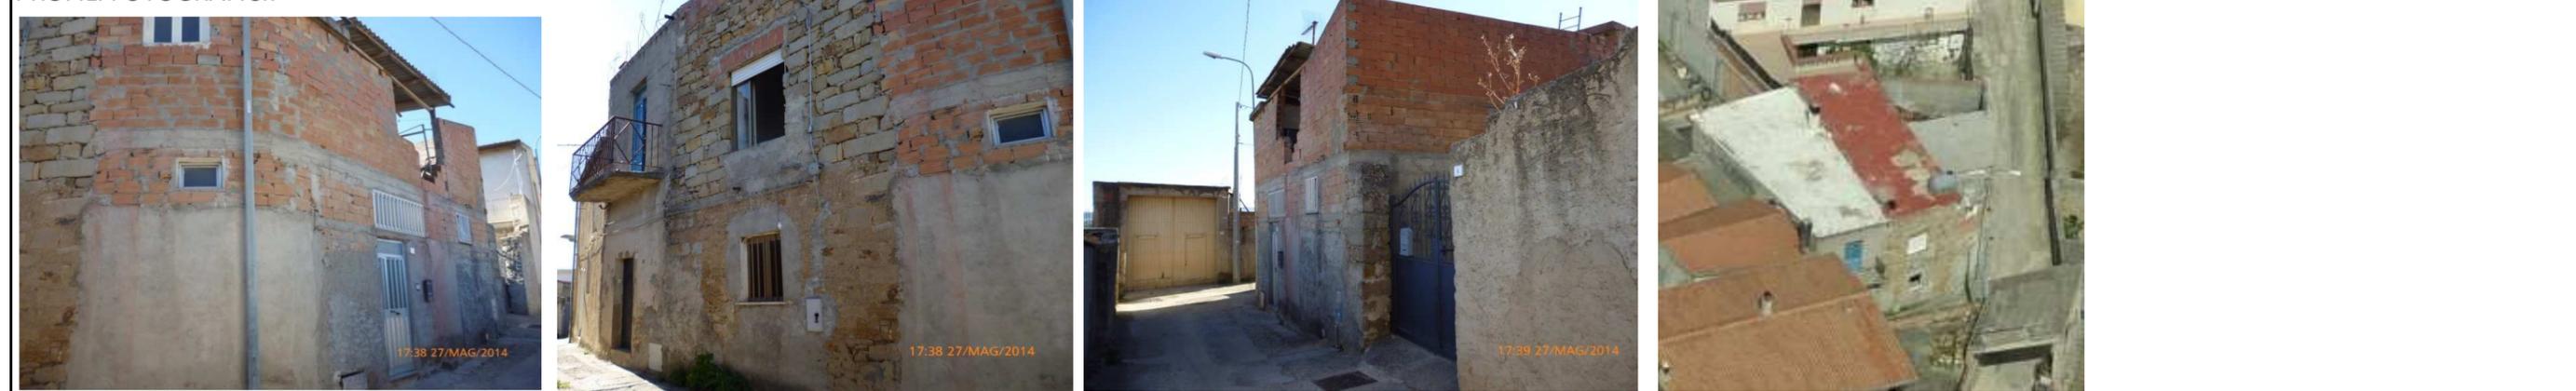
PROFILI FOTOGRAFICI:

TIPOLOGIA EDILIZIA: Edilizia di sostituzione		EPOCA DI COSTRUZIONE: Tra 1959-1970		STATO DI CONSERVAZIONE: Mediocre		SUCC. INTERVENTI E MODIFICHE	
ACCESSO AL LOTTO: Porta		TIPO DI RECINZIONE: Nessuno		SPAZI APERTI: Nessuno			
CORPO	DEST. USO	LIVELLI F.T.	TIPOLOGIA COPERT.	CARATT. STRUTT.	FINITURE	INFISSI	ELEM. PREGIO
A	Residenziale	2 F.T. h 9,10 m	Soletta piana	Muratura in pietra	Nessuno	Alluminio con avvolgibili in pvc	Nessuno
B	Residenziale	2 F.T. hm 7,25 m	Monofalda con lastre di coverib, soletta piana	Muratura in laterizi	Nessuno	Nessuno	Nessuno

STATO DI TRASFORMAZIONE: PARZIALE TRASFORMAZIONE-II lotto deriva dal frazionamento di un mappale con maggiori dimensioni e con tipologia a corte doppia. La tipologia non è stata conservata, la corte è stata completamente saturata con successivi aumenti di volume.

CORPO A: Manutenzione straordinaria. Copertura doppia falda con coppi, intonaci, rivestimenti, infissi secondo abachi e NTA.
CORPO B: Ristrutturazione edilizia. Eliminazione lastre coverib, copertura a falde con coppi, intonaci, rivestimenti, infissi secondo abachi e NTA.
Eliminazione elementi incongrui secondo abachi.

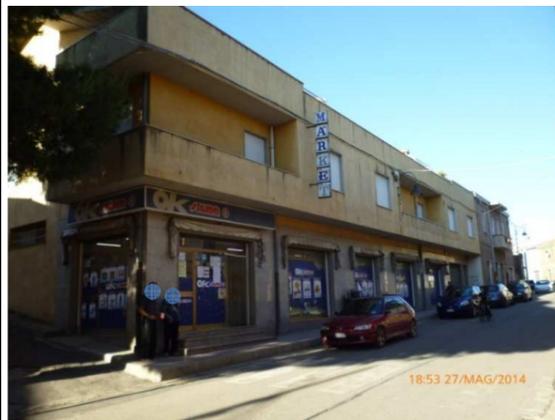
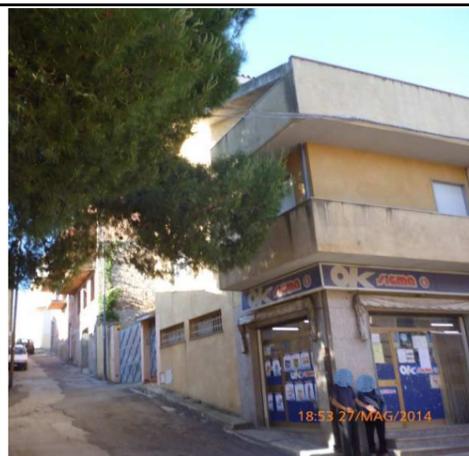
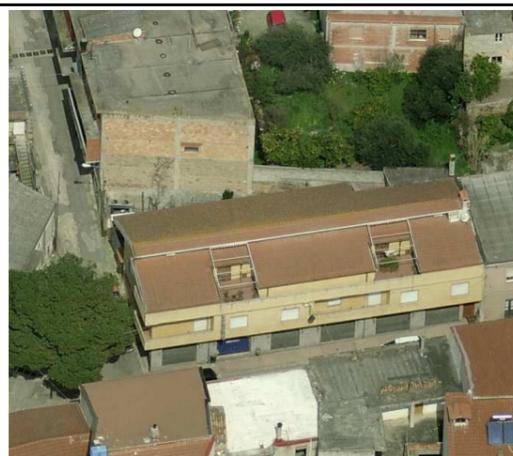
PROFILI FOTOGRAFICI:

TIPOLOGIA EDILIZIA: Edilizia di recente edificazione		EPOCA DI COSTRUZIONE: Tra 1959-1970		STATO DI CONSERVAZIONE: Buono		SUCC. INTERVENTI E MODIFICHE	
ACCESSO AL LOTTO: Cancello in ferro		TIPO DI RECINZIONE: Muratura in blocchi di cls		SPAZI APERTI: Cortile			
CORPO	DEST. USO	LIVELLI F.T.	TIPOLOGIA COPERT.	CARATT. STRUTT.	FINITURE	INFISSI	ELEM. PREGIO
A	Residenziale	3 F.T. hm 6,35 m	Doppia falda con coppi	Muratura in laterizi	Intonaco e rivestimento	Alluminio con avvolgibili in pvc	Nessuno
B	Accessorio	1 F.T. h 3,00 m	Soletta piana	Muratura in laterizi	Intonaco e rivestimento	Alluminio con avvolgibili in pvc	Nessuno

STATO DI TRASFORMAZIONE: TOTALE TRASFORMAZIONE- L'unità edilizia è stata edificata tra il 1959/70. Il lotto n. 9 non risulta all'interno del perimetro del centro matrice, ma è stato precedentemente classificato all'interno del piano particolareggiato

CORPO A: Ristrutturazione edilizia. Infissi secondo abachi e NTA. Eliminazione elementi incongrui.
CORPO B: Ristrutturazione edilizia. Copertura a falda con coppi, infissi secondo abachi e NTA. Eliminazione elementi incongrui.

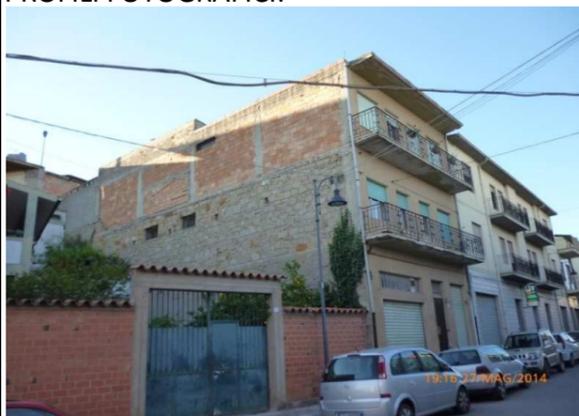
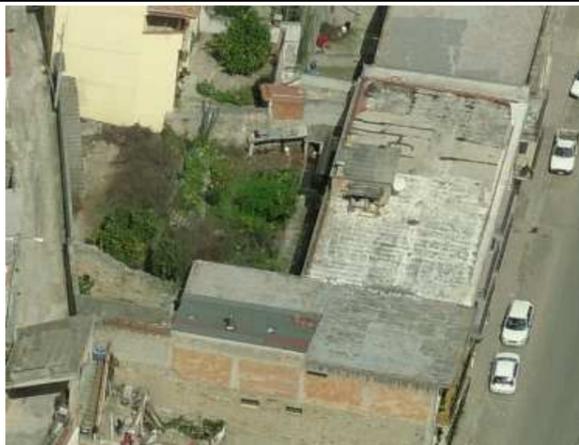
PROFILI FOTOGRAFICI:

CORPO	DEST. USO	LIVELLI F.T.	TIPOLOGIA COPERT.	CARATT. STRUTT.	FINITURE	INFISSI	ELEM. PREGIO
A	Residenziale Commerciale	3 F.T. hm 5,50 m	Soletta piana, monofalda con lastre di eternit	Muratura in pietra e laterizi	Intonaco e rivestimento parziale	Legno con avvolgibili, serrande in ferro	Nessuno

STATO DI TRASFORMAZIONE: TOTALE TRASFORMAZIONE- L'unità edilizia è stata edificata tra il 1959/70. Il lotto n. 11 non risulta all'interno del perimetro del centro matrice, ma è stato precedentemente classificato all'interno del piano particolareggiato del

CORPO A: Ristrutturazione edilizia. Copertura doppia falda con coppi, eliminazione eternit, infissi, intonaci, rivestimenti secondo abachi e NTA.

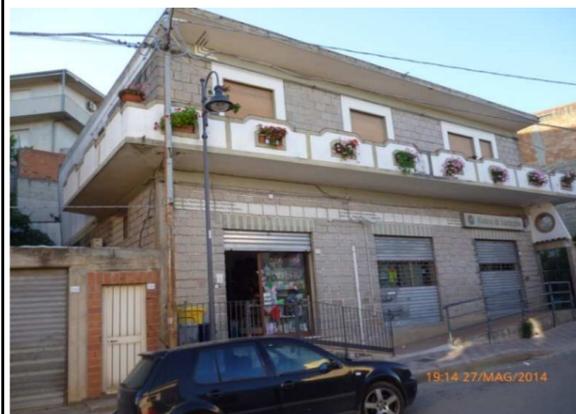
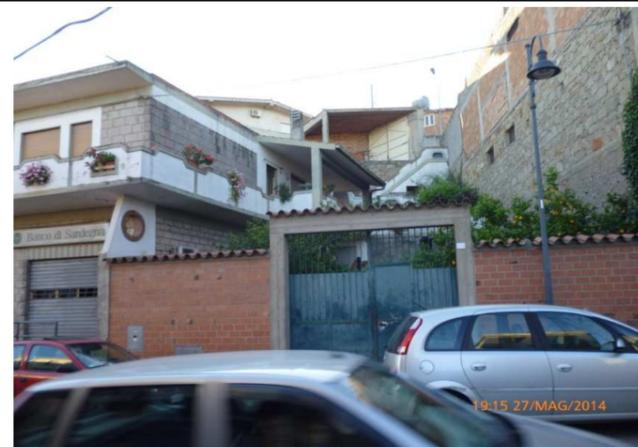
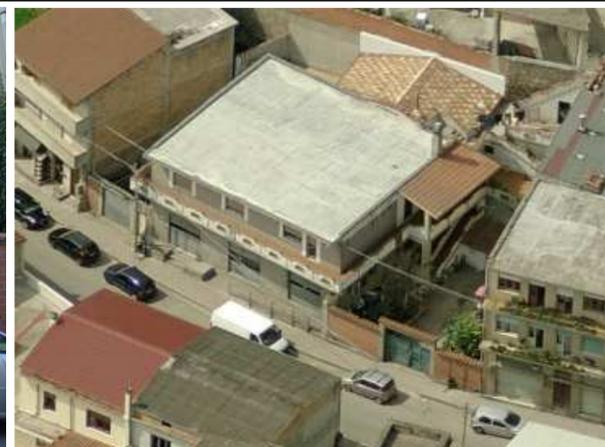
PROFILI FOTOGRAFICI:

TIPOLOGIA EDILIZIA: Casa a corte retrostante EPOCA DI COSTRUZIONE: Tra 1959-1970 STATO DI CONSERVAZIONE: Discreto SUCC. INTERVENTI E MODIFICHE

STATO DI TRASFORMAZIONE: TOTALE TRASFORMAZIONE- L'unità edilizia è stata edificata tra il 1959/70. Il lotto n. 12 non risulta all'interno del perimetro del centro matrice, ma è stato precedentemente classificato all'interno del piano particolareggiato del centro storico

CORPO A: Ristrutturazione edilizia. Copertura doppia falda con coppi, eliminazione elementi incongrui (rivestimento in lastre di pietra), intonaci, rivestimenti, infissi secondo abachi e NTA.

CORPO B: Ristrutturazione edilizia. Eliminazione elementi incongrui, intonaci, rivestimenti, infissi, secondo abachi e NTA.

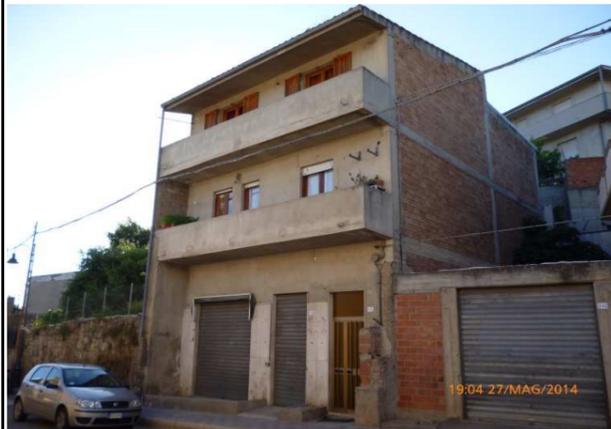
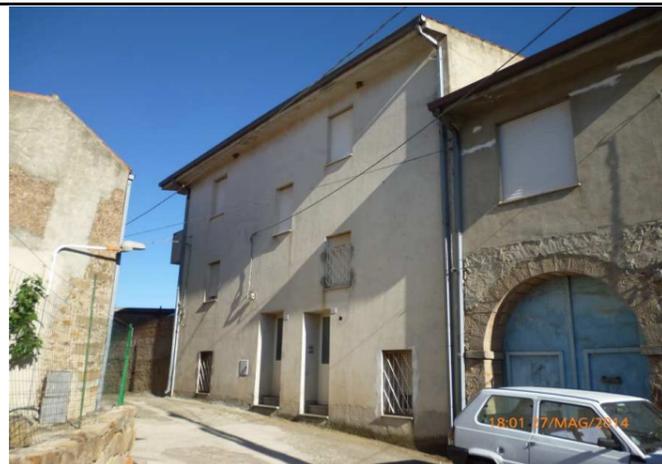
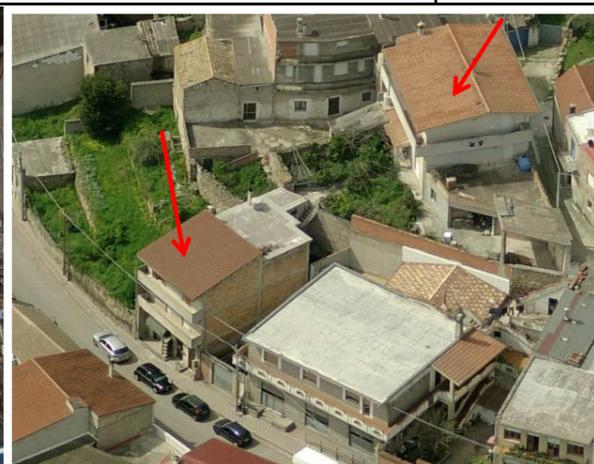
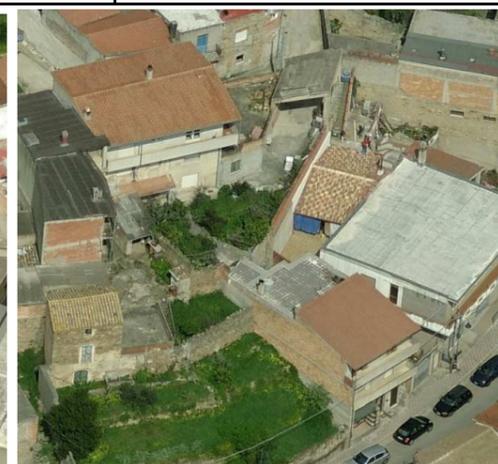
PROFILI FOTOGRAFICI:

TIPOLOGIA EDILIZIA: Casa a corte retrostante alerata		EPOCA DI COSTRUZIONE: Tra 1920-1959		STATO DI CONSERVAZIONE: Mediocre		SUCC. INTERVENTI E MODIFICHE	
ACCESSO AL LOTTO: Portone in legno - serranda in ferro		TIPO DI RECINZIONE: Muratura in pietra e laterizi		SPAZI APERTI: Cortile			
CORPO	DEST. USO	LIVELLI F.T.	TIPOLOGIA COPERT.	CARATT. STRUTT.	FINITURE	INFISSI	ELEM. PREGIO
A	Residenziale	3 F.T. h 8,90 m	Doppia falda con coppi	Muratura in pietra e laterizi	Intonaco	Alluminio con avvolgibili	Nessuno
B	Accessorio	1 F.T. h 4,90 m	Soletta piana	Muratura in pietra e laterizi	Intonaco	Alluminio	Portone in legno
C	Accessorio	2 F.T. h 5,90 m	Soletta piana	Muratura in laterizi	Intonaco parziale	Legno	Nessuno
D	Accessorio Commerciale	3 F.T. h 7,80 m	Mono falda con coppi	Muratura in pietra	Intonaco parziale	Legno con avvolgibili in pvc, legno con portelloni, serrande in ferro	Nessuno

STATO DI TRASFORMAZIONE: PARZIALE CONSERVAZIONE - Il lotto deriva dall'unione di più mappali. I corpi A e B conservano l'impianto ma hanno subito sostanziali modifiche da interventi recenti eliminando ogni elemento caratteristico.

CORPO A: Manutenzione straordinaria. Rivestimenti, infissi, eliminazione elementi incongrui secondo abachi e NTA.
CORPO B: Manutenzione straordinaria. Copertura a falde con coppi, intonaci, rivestimenti, infissi, eliminazione elementi incongrui secondo abachi e NTA.
CORPO C: Ristrutturazione edilizia. Copertura doppia falda con coppi, intonaci, rivestimenti, infissi, eliminazione elementi incongrui, secondo abachi e NTA.
CORPO D: Ristrutturazione edilizia. Intonaci, rivestimenti, infissi, eliminazione elementi incongrui, secondo abachi e NTA.
Restauro conservativo del portone in legno secondo abachi.

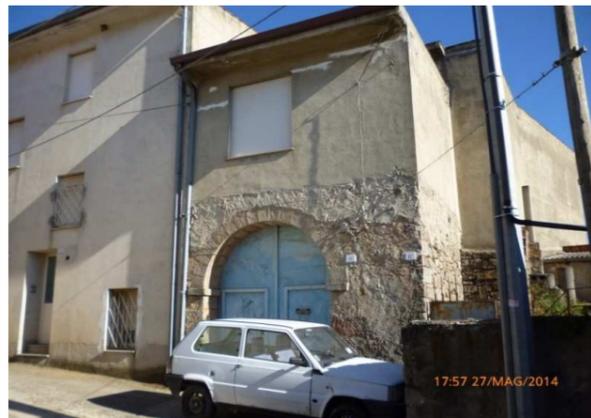
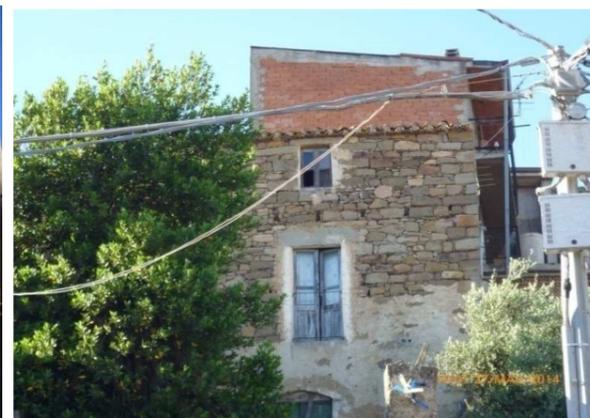
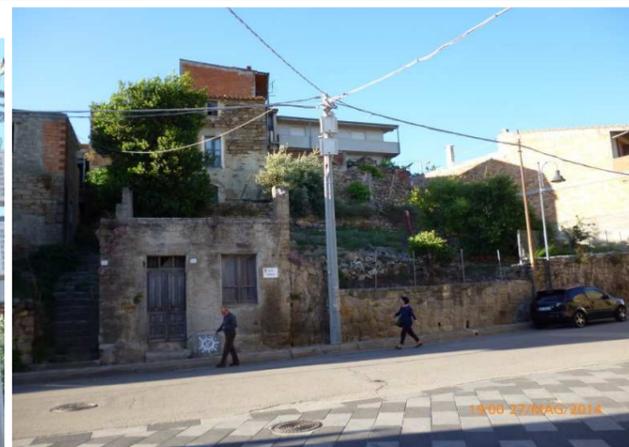
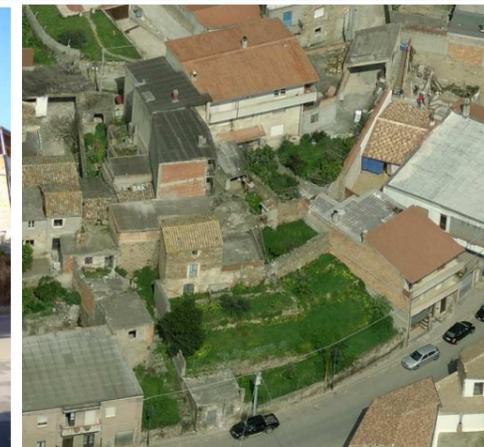
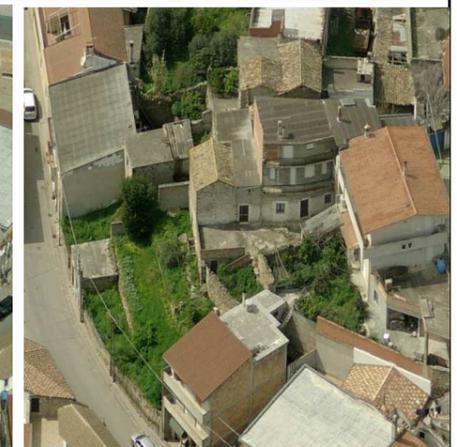
PROFILI FOTOGRAFICI:

TIPOLOGIA EDILIZIA: Casa a corte retrostante alterata		EPOCA DI COSTRUZIONE: Tra 1920-1959		STATO DI CONSERVAZIONE: Mediocre		SUCC. INTERVENTI E MODIFICHE Corpi C-D	
ACCESSO AL LOTTO: Portone in legno		TIPO DI RECINZIONE: Muratura in pietra		SPAZI APERTI: Cortile		ELEMENTI INCONGRUI: Copertura in eternit, soletta piana, infissi	
CORPO	DEST. USO	LIVELLI F.T.	TIPOLOGIA COPERT.	CARATT. STRUTT.	FINITURE	INFISSI	ELEM. PREGIO
A	Residenziale	2 F.T. h 7,50 m	Soletta piana	Muratura in pietra	Intonaco	Legno con avvolgibili in pvc	Portone in legno e arco in pietra
B	Residenziale	3 F.T. hm 10,35 m	Soletta piana	Muratura in pietra e laterizi	Nessuno	Alluminio con avvolgibili in pvc	Nessuno
C	Residenziale	2 F.T. h 7,30 m	Monofalda con lastre di eternit	Muratura in pietra	Intonaco	Alluminio	Nessuno
D	Residenziale	2 F.T. h 8,30 m	Soletta piana	Muratura in laterizi	Nessuno	Non rilevati	Nessuno
E	Residenziale	2 F.T. h 4,60 m	Doppia falda con coppi	Muratura in pietra	Intonaco a raso	Legno con scurini	Nessuno

STATO DI TRASFORMAZIONE: PARZIALE TRASFORMAZIONE- L'unità edilizia deriva dall'unione di più mappali. Gli edifici C D E conservano

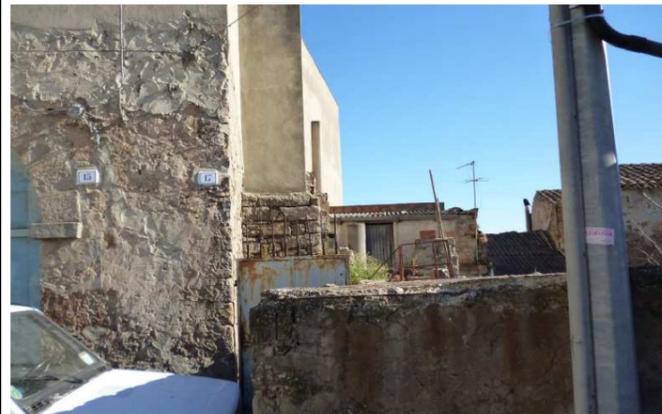
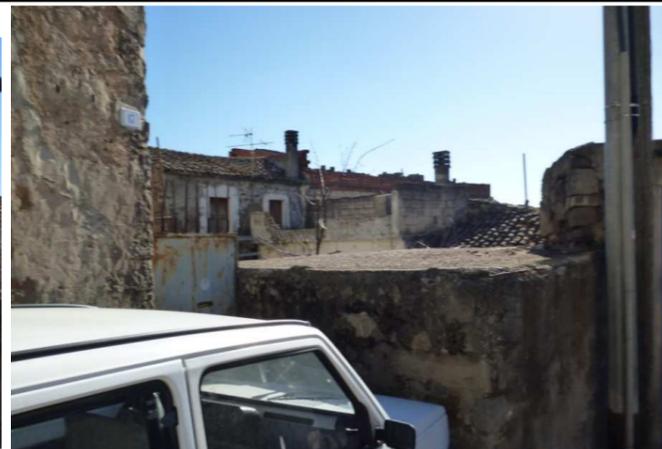
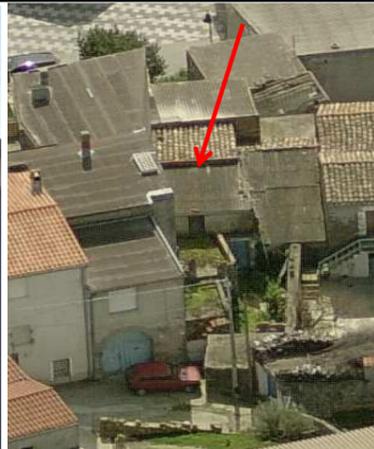
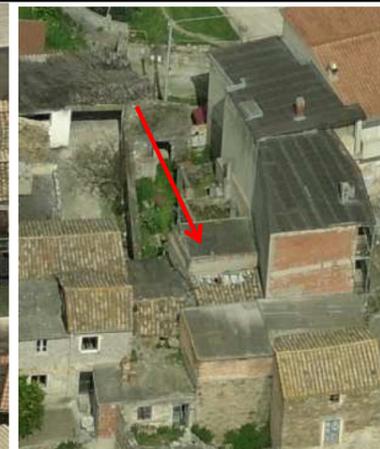
Vico Angioy

STATO DI TRASFORMAZIONE: PARZIALE TRASFORMAZIONE- L'unità edilizia deriva dal frazionamento di un lotto di maggiori dimensioni. L'edificio conserva parzialmente l'impianto e la tipologia della casa a corte antistante.

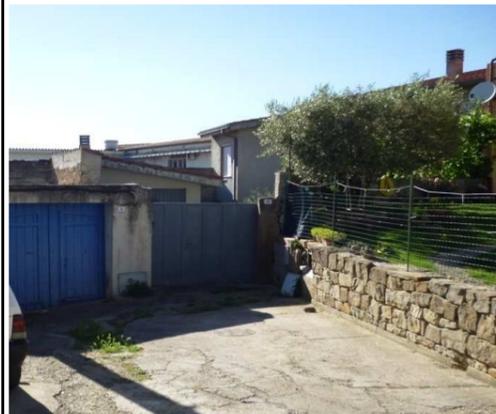
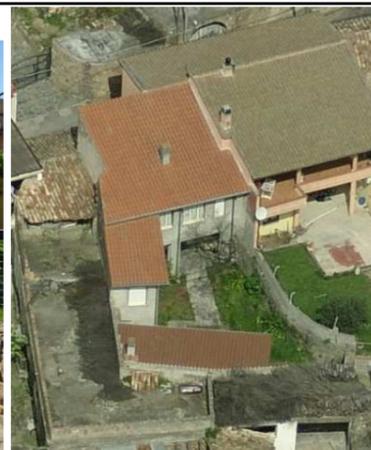
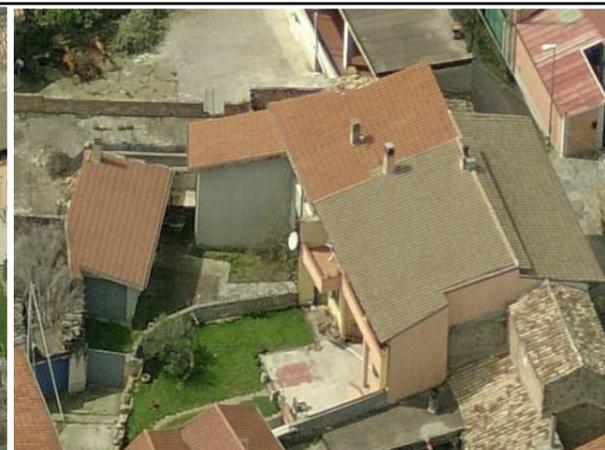
Vico Angioy 16

STATO DI TRASFORMAZIONE: PARZIALE TRASFORMAZIONE- L'unità edilizia conserva la dimensione edel mappale origine. L'edificio conserva parzialmente l'impianto e la tipologia della casa a corte antistante,

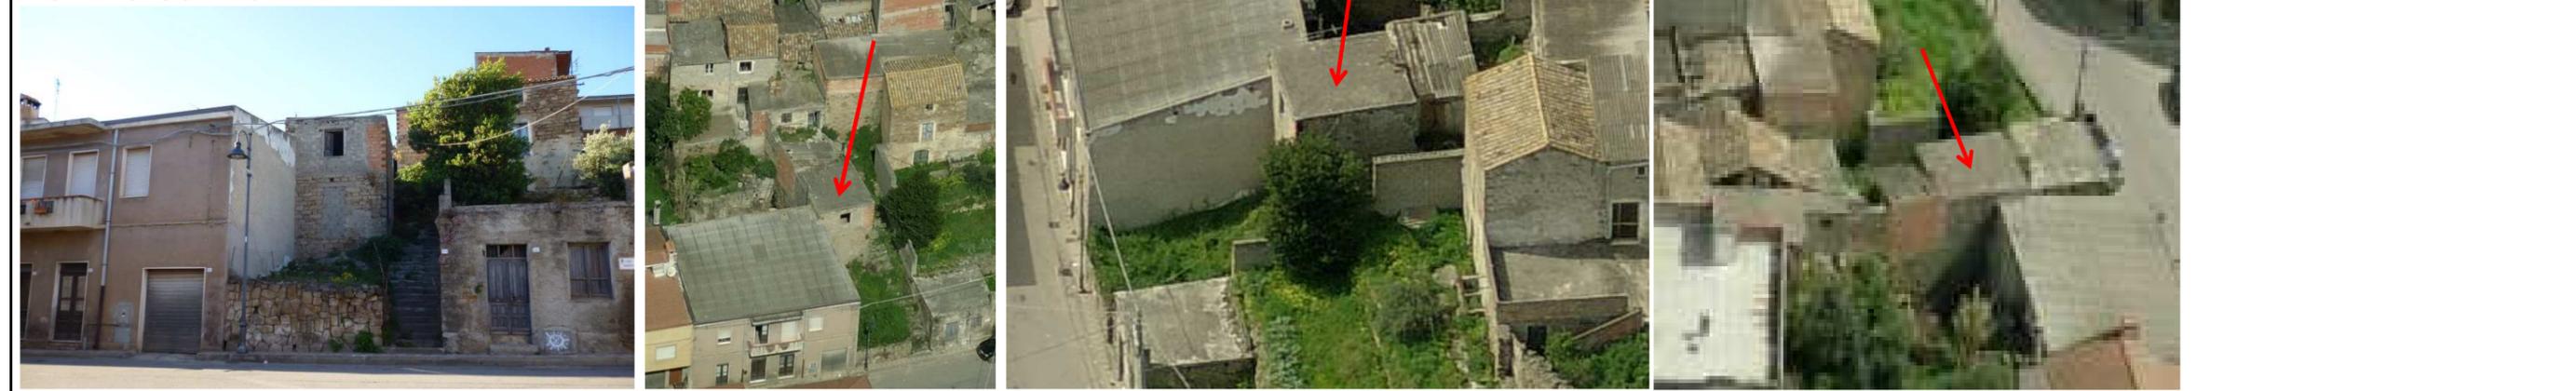
Corso Sardegna Vista 45° Vista 45° Vista 45°

STATO DI TRASFORMAZIONE: PARZIALE TRASFORMAZIONE- L'unità edilizia deriva dal frazionamento di un lotto di maggiori dimensioni. L'edificio conserva in parte l'impianto e le caratteristiche costruttive.

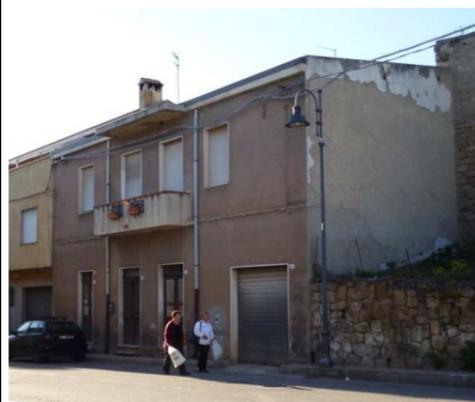
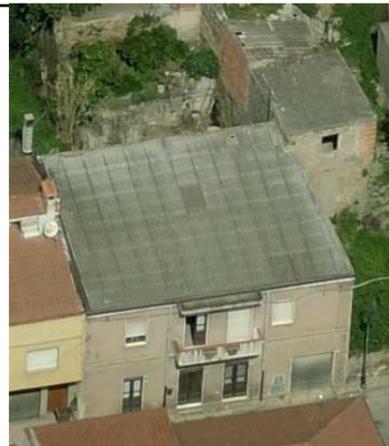
Corso sardegna

STATO DI TRASFORMAZIONE: TOTALE TRASFORMAZIONE- L'unità edilizia è stata edificata tra il 1959/70. Il lotto n. 19 non risulta all'interno del perimetro del centro matrice, ma è stato precedentemente classificato all'interno del piano particolareggiato del centro storico

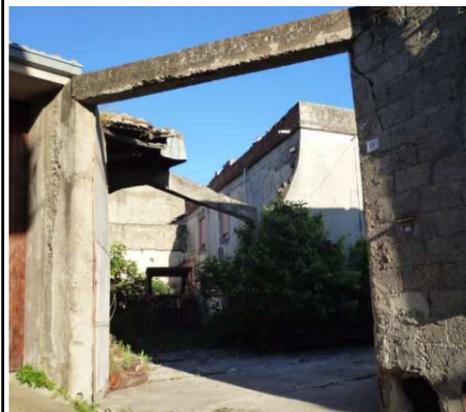
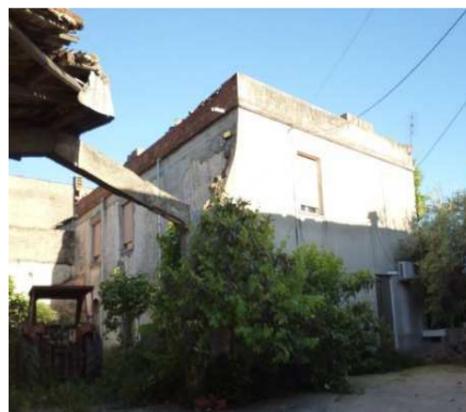
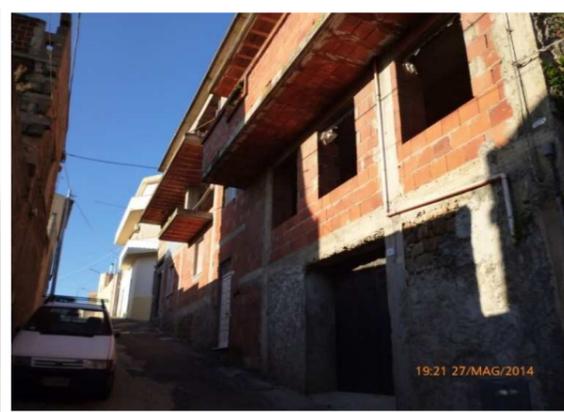
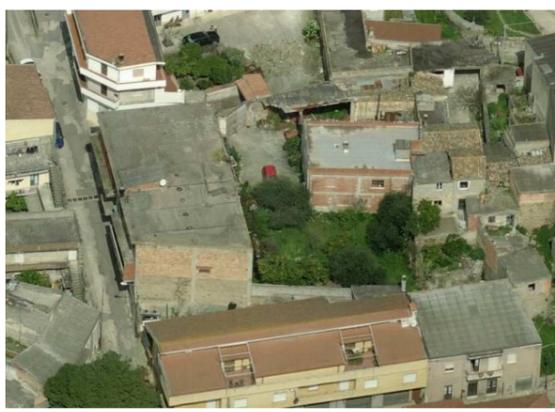
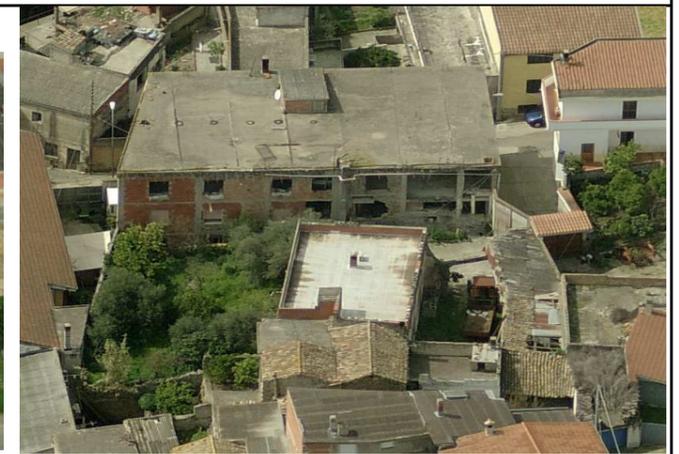
PROFILI FOTOGRAFICI:

STATO DI TRASFORMAZIONE: **TRASFORMAZIONE**- L'unità edilizia deriva dall'unione di due mappali. Gli edifici principali risalgono agli anni 70 e non contengono elementi compatibili con il centro storico. L'edificio superstite che conserva parzialmente l'impianto è il corpo C, in stato di forte degrado.

CORPO B: Ristrutturazione edilizia. Copertura a doppia falda con coppi, intonaci, rivestimenti, infissi secondo abachi e NTA. Eliminazione elementi incongrui.

CORPO C: Restauro e risanamento conservativo. Intonaci, rivestimenti, infissi secondo abachi e NTA.

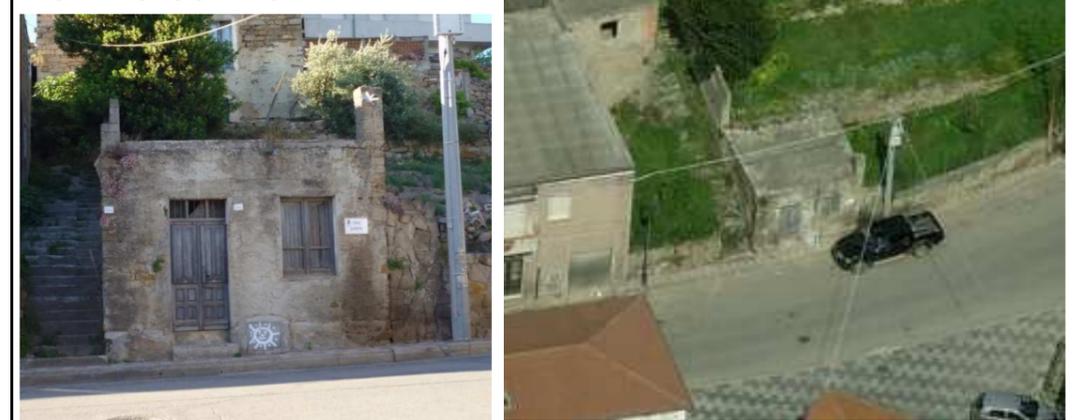
Corso Sardegna

STATO DI TRASFORMAZIONE: CONSERVAZIONE- L'unità edilizia con tipologia elementare, monocellula, ad un piano, conserva forma e dimensione, nonostante abbia subito degli interventi nello corso degli anni.
