Comune di Escalaplano

### Piano particolareggiato del Centro Storico

in adeguamento al PPR ex art.52 N.di A.

ALLEGATO 05.06 SCHEDE UNITA'EDILIZIE ISOLATO 6

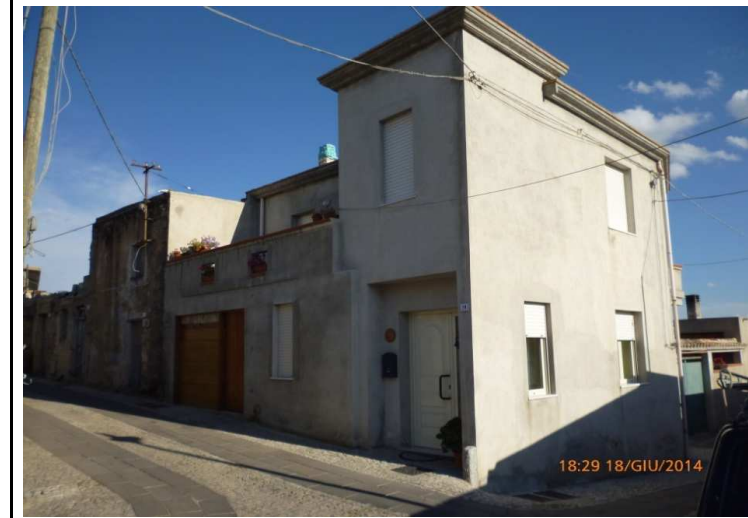
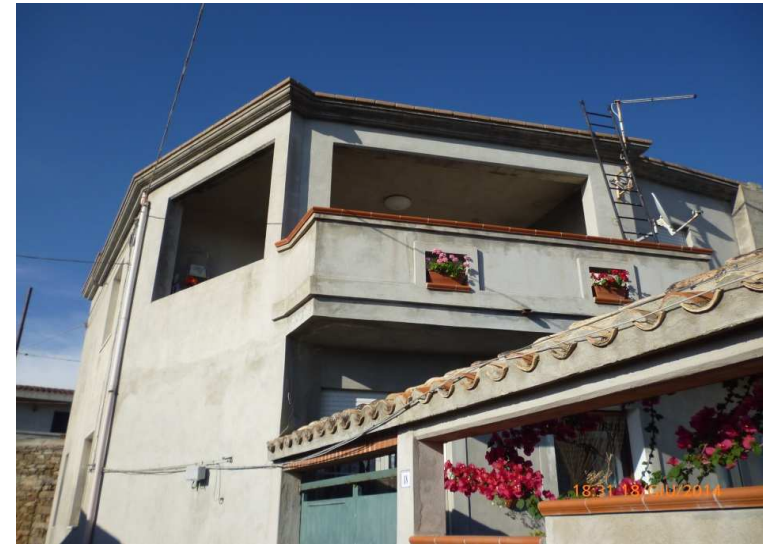
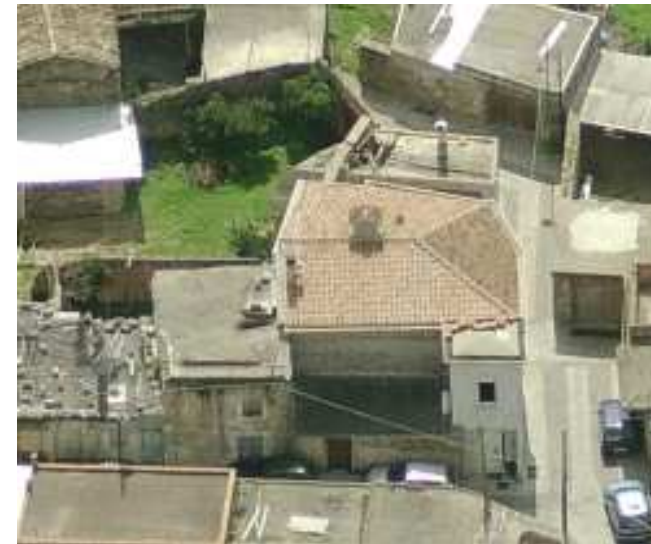
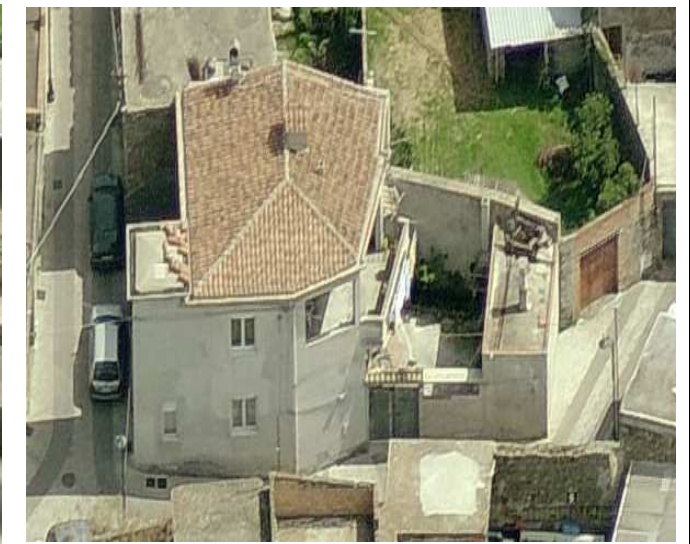
<b>COMPARTO B - ISOLATO 06</b>		<b>SCHEDA 01</b>				<b>U.E. 01</b>	
INDIRIZZO: Via Dante 20		DATI CATASTALI: Fg. 25 mapp. 717					
<b>DATI METRICI DEL LOTTO:</b> Sup. lotto: 150,66 mq      Sup. coperta: 102,59 mq      Vol. edificato: 518,06 mc      Vol. amm. : 451,98 mc Ind. fond. lf: 3,44 mc/mq      Ind. copertura lc: 0,50 mq/mq      Ind. permeab. lp: 0,30 mq/mq      Vol. prog. : 0 mc							
<b>TIPOLOGIA EDILIZIA:</b> Edilizia di sostituzione		<b>EPOCA DI COSTRUZIONE:</b> Dopo 1970		<b>STATO DI CONSERVAZIONE:</b> Buono		<b>SUCC. INTERVENTI E MODIFICHE</b>	
<b>ACCESSO AL LOTTO:</b> Portone in ferro		<b>TIPO DI RECINZIONE:</b> Muratura in laterizio		<b>SPAZI APERTI:</b> Cortile			
CORPO	DEST. USO	LIVELLI F.T.	TIPOLOGIA COPERT.	CARATT. STRUTT.	FINITURE	INFISSI	ELEM. PREGIO
A	Residenziale	2 F.T. h med. 4,15 m	Falde a padiglione	Muratura in laterizio	Intonaco	Alluminio con avvolgibili in pvc	Nessuno

B	Residenziale accessorio	1 F.T. h 3,00 m	Soletta piana	Muratura in laterizio	Intonaco	Nessuno	Nessuno
<b>CLASSI DI TRASFORMABILITA':</b> <b>RECUPERO - RE</b>							
<b>INTERVENTI PREVISTI:</b> CORPO A: Ristrutturazione edilizia. Completamento del rivestimento, sostituzione infissi secondo abachi e NTA. CORPO B: Ristrutturazione edilizia. Copertura a falde con coppi, rivestimenti, secondo abachi e NTA.							
<b>STATO DI TRASFORMAZIONE:</b> TOTALE TRASFORMAZIONE - Il lotto non conserva forma e dimensioni originarie. Allo stato attuale

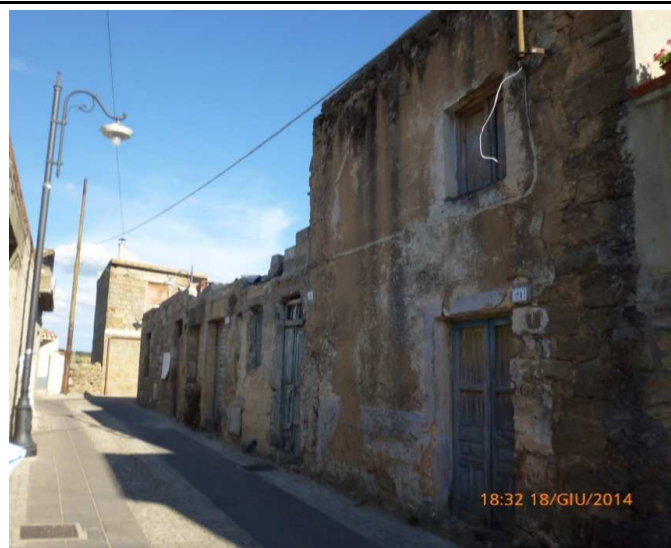
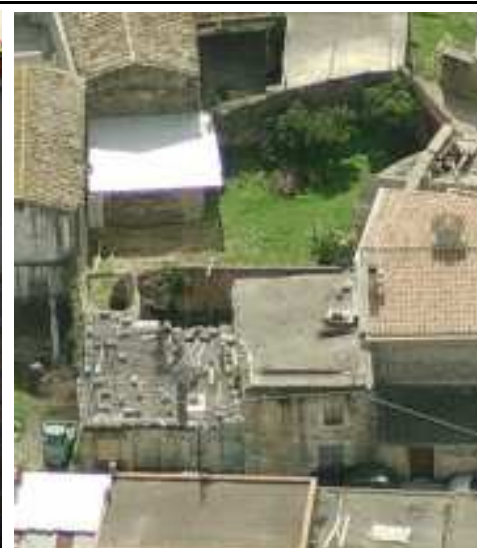
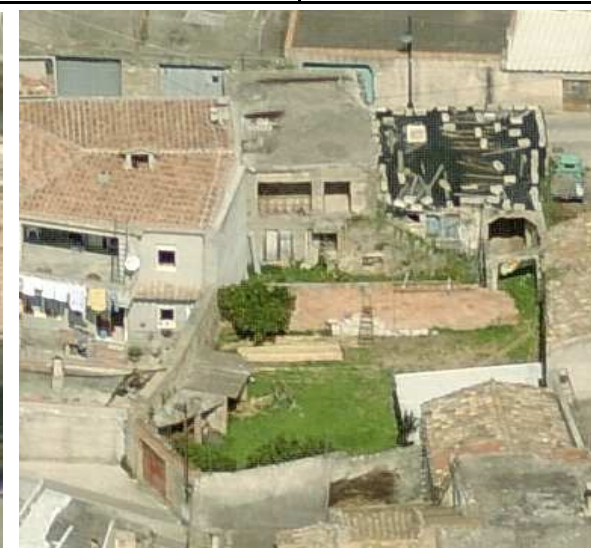
<b>TIPOLOGIA EDILIZIA:</b> Casa a corte retrostante	<b>EPOCA DI COSTRUZIONE:</b> Tra 1920 e 1959	<b>STATO DI CONSERVAZIONE:</b> Mediocre	<b>SUCC. INTERVENTI E MODIFICHE</b>
<b>ACCESSO AL LOTTO:</b> Portone in ferro	<b>TIPO DI RECINZIONE:</b> Muratura in blocchi di cls	<b>SPAZI APERTI:</b> Cortile	<b>ELEMENTI INCONGRUI:</b> Soletta piana

CORPO	DEST. USO	LIVELLI F.T.	TIPOLOGIA COPERT.	CARATT. STRUTT.	FINITURE	INFISSI	ELEM. PREGIO
A	Residenziale	2 F.T. h = 5,20 m	Soletta piana	Muratura in pietra	Intonaco e rivestimento	Legno con scurini	Paramento murario
B	Residenziale	1 F.T. h =3,05 m	Soletta piana	Muratura in blocchi di cls	Intonaco e rivestimento	Legno con scurini

STATO DI TRASFORMAZIONE: CONSERVAZIONE- Il lotto deriva dall'unione di più mappali con impianto a corte retrostante. Allo stato attuale l'edificio storico ( corpo A) è in stato di degrado, mentre al corpo B, di recente edificazione, è consentito l'ampliamento al piano primo per il ripristino del profilo fronte strada.

CORPO A: Restauro e risanamento conservativo. Copertura a falde e manto di copertura in coppi secondo abachi e NTA.  
Risanamento infissi, intonaco e rivestimento secondo abachi e NTA.

CORPO B: Ampliamento volumetrico mediante sopraelevazione del Corpo A secondo abachi e NTA.

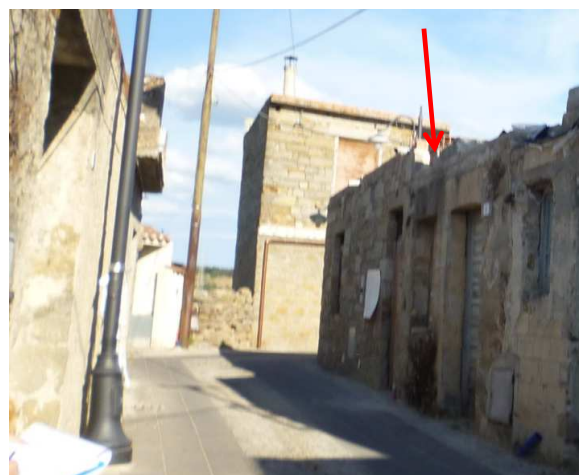
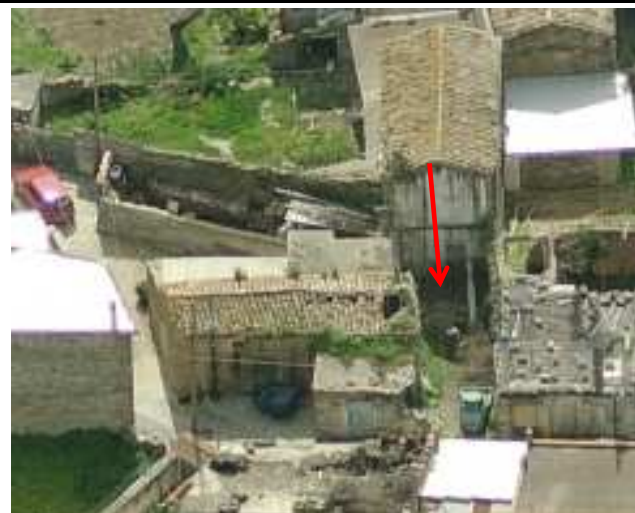
TIPOLOGIA EDILIZIA: Edilizia di sostituzione	EPOCA DI COSTRUZIONE: Dopo 1970	STATO DI CONSERVAZIONE: Mediocre	SUCC. INTERVENTI E MODIFICHE
---	------------------------------------	-------------------------------------	------------------------------

CORPO	DEST. USO	LIVELLI F.T.	TIPOLOGIA COPERT.	CARATT. STRUTT.	FINITURE	INFISSI	ELEM. PREGIO
A	Residenziale	1 F.T. h 2,95 m	Soletta piana	Muratura in pietra	Pietra a vista	Nessuno	Nessuno
B	Residenziale	1 F.T. h 2,90 m	Soletta piana	Muratura in pietra	Pietra a vista	Nessuno	Nessuno

STATO DI TRASFORMAZIONE: TOTALE TRASFORMAZIONE- Il lotto deriva dall'unione di più mappali . Allo stato attuale l'edificio storico è stato sostituito da un edificio di recente edificazione.

CORPO A: Ristrutturazione edilizia. Sostituzione infissi secondo abachi e NTA.

CORPO B: Restauro e risanamento conservativo. Copertua a falde con coppi, infissi, intonaci, rivestimenti secondo abachi e NTA.

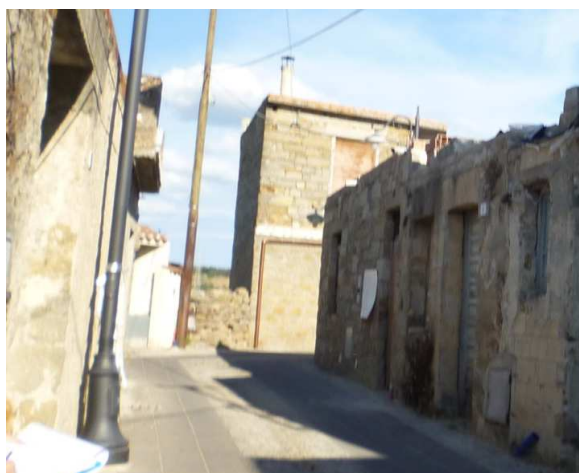
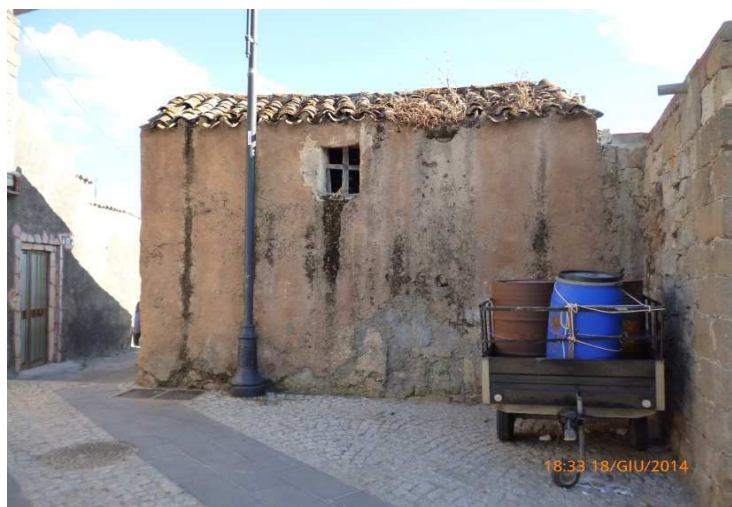
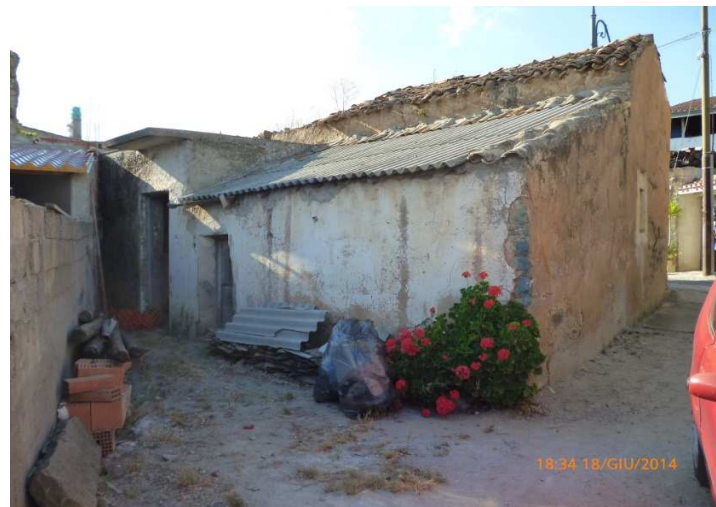
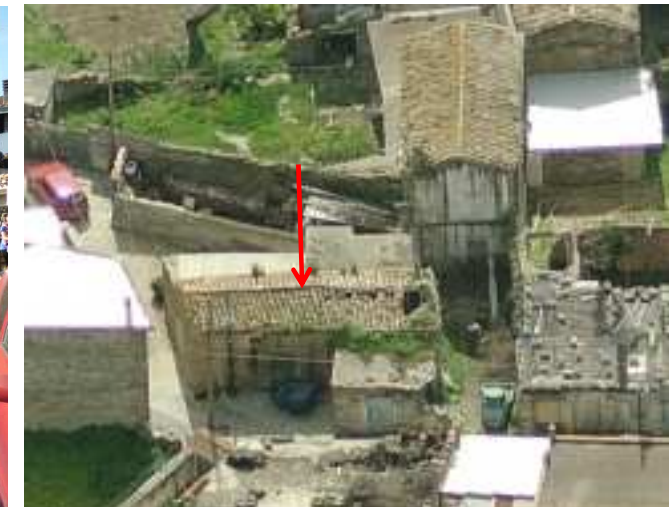
<b>TIPOLOGIA EDILIZIA:</b> Casa a corte antistante	<b>EPOCA DI COSTRUZIONE:</b> Tra 1920-1959	<b>STATO DI CONSERVAZIONE:</b> Mediocre	<b>SUCC. INTERVENTI E MODIFICHE</b>
---	---	--	-------------------------------------

<b>ACCESSO AL LOTTO:</b> Nessuno	<b>TIPO DI RECINZIONE:</b> Nessuno	<b>SPAZI APERTI:</b> Nessuno	<b>ELEMENTI INCONGRUI:</b> Copertura eternit
-------------------------------------	---------------------------------------	---------------------------------	---

CORPO	DEST. USO	LIVELLI F.T.	TIPOLOGIA COPERT.	CARATT. STRUTT.	FINITURE	INFISSI	ELEM. PREGIO
A	Residenziale	2 F.T. h med. 5,80 m	Doppia falda con coppi	Muratura in pietra	Intonaco e rivestimento	Nessuno	Paramento murario
B	Residenziale	1 F.T. h 3.40 m	Monofalda con eternit	Muratura in pietra	Intonaco e rivestimento	Legno	Nessuno
							Nessuno

**STATO DI TRASFORMAZIONE: CONSERVAZIONE-** Il lotto deriva dall'unione di più mappali . Allo stato attuale l'edificio storico è in stato di degrado.

**INTERVENTI PREVISTI:**  
CORPO A: Restauro e risanamento conservativo. Sostituzione infissi secondo abachi e NTA.  
CORPO B: Restauro e risanamento conservativo. Sostituzione copertura in eternit con copertua a falde con coppi, copertura a falde con coppi secondo abachi e NTA.
