Comune di Escalaplano

Piano particolareggiato del Centro Storico

in adeguamento al PPR ex art.52 N.di A.

ALLEGATO 05.10 SCHEDE UNITA'EDILIZIE ISOLATO 10

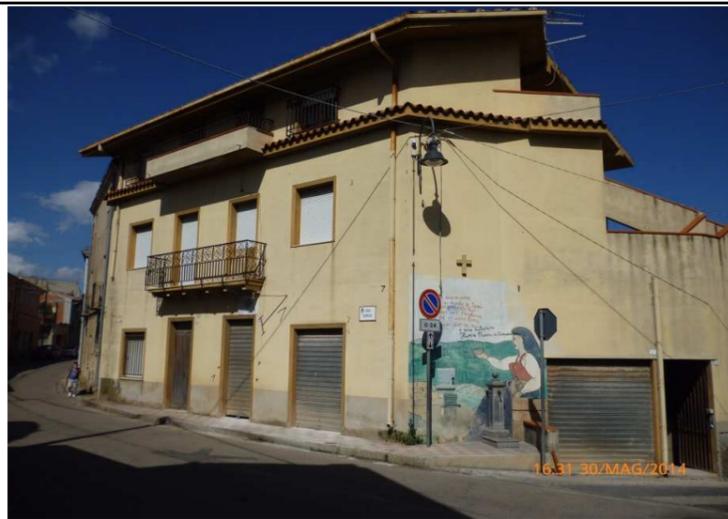
Corso Sardegna

TIPOLOGIA EDILIZIA: Edificio di sostituzione	EPOCA DI COSTRUZIONE: Dopo 1970	STATO DI CONSERVAZIONE: Discreto	SUCC. INTERVENTI E MODIFICHE
ACCESSO AL LOTTO: Serrande in metallo	TIPO DI RECINZIONE: Nessuno	SPAZI APERTI: Nessuno

STATO DI TRASFORMAZIONE: TOTALE TRASFORMAZIONE.
Lotto interamente occupato dall'edificio. Non è stato conservato l'impianto originario della corte retrostante.

INTERVENTI PREVISTI:
CORPO A: Ristrutturazione edilizia. Sostituzione serrande metalliche, infissi e avvolgibili secondo abachi e NTA.
Eliminazione elementi incongrui secondo abachi.

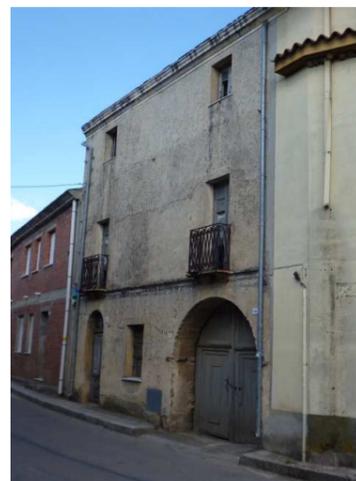
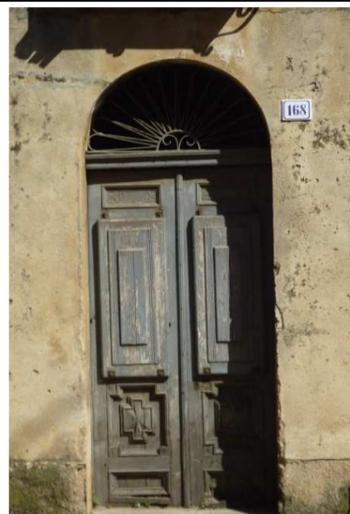
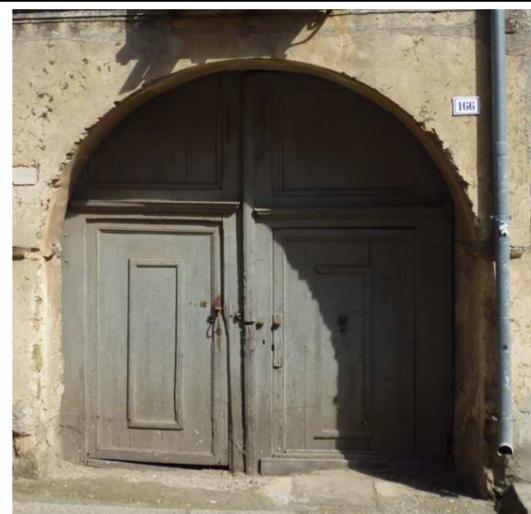
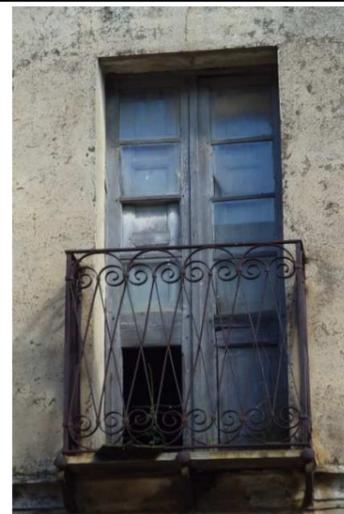
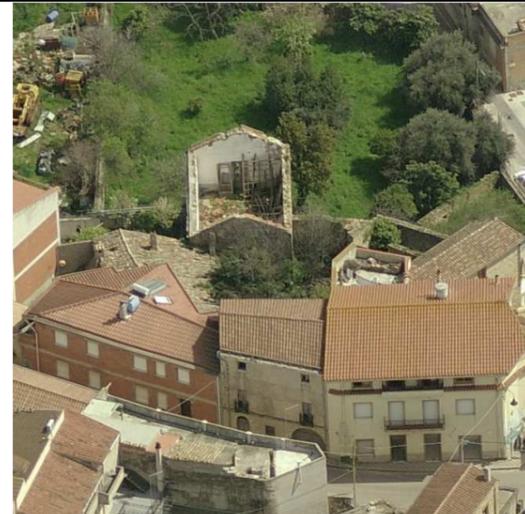
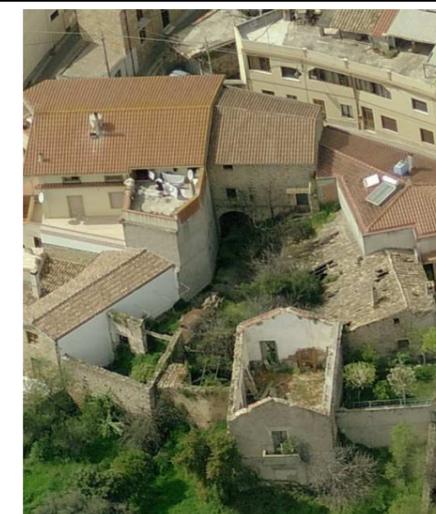
TIPOLOGIA EDILIZIA: Palazzetto inalterato	EPOCA DI COSTRUZIONE: Prima 1920	STATO DI CONSERVAZIONE: Mediocre	SUCC. INTERVENTI E MODIFICHE
ACCESSO AL LOTTO: Portone in legno	TIPO DI RECINZIONE: Muratura in pietra	SPAZI APERTI: Cortile	ELEMENTI INCONGRUI: Nessuno

STATO DI TRASFORMAZIONE: CONSERVAZIONE - Il lotto conserva l'impianto e i caratteri originari. Allo stato attuale presenta dei corpi di fabbrica altamente degradati, privi di copertura, che necessitano di interventi per il recupero e la salvaguardia dei caratteri tipologici della

- CORPO A: Restauro e risanamento conservativo. Sostituzione pluviali e rivestimento secondo abachi e NTA.
- CORPO B: Restauro e risanamento conservativo in coerenza con l'abaco tipologico e NTA.
- CORPO C: Restauro e risanamento conservativo con rifacimento copertura in coerenza con l'abaco tipologico e NTA.
- CORPO D: Restauro e risanamento conservativo con rifacimento copertua in coerenza con l'abaco tipologico e NTA.

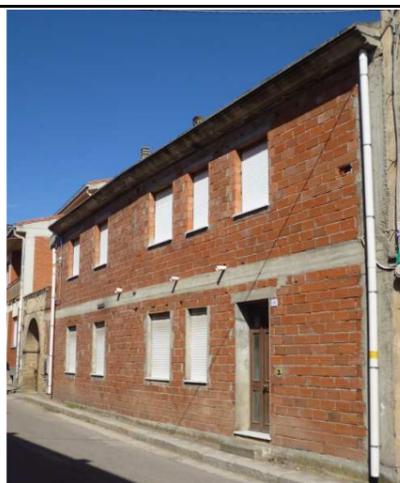
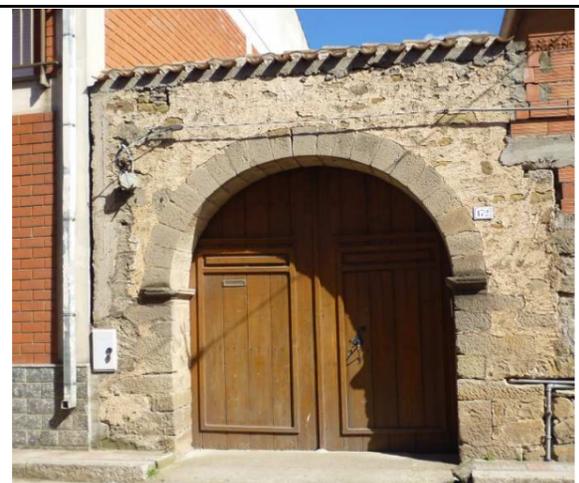
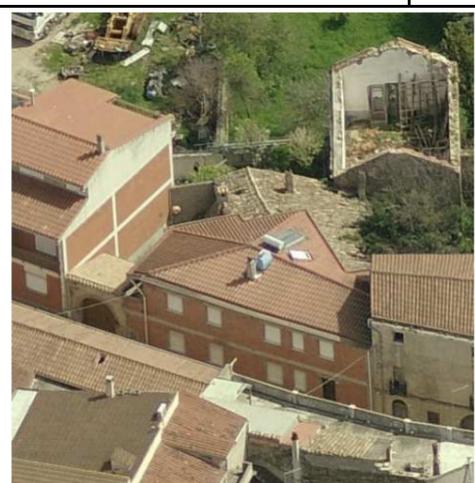
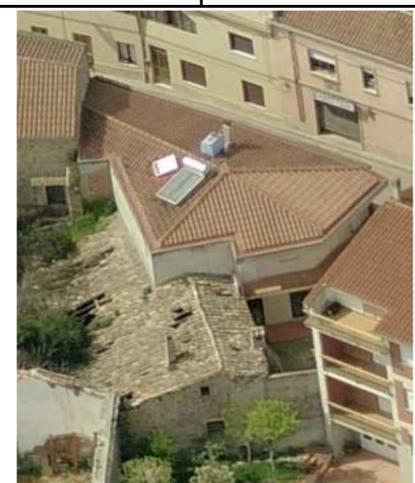
STATO DI TRASFORMAZIONE: TOTALE TRASFORMAZIONE-Lotto conserva parzialmente la forma e la dimensione originaria, ma ha perso i caratteri della tipologia a corte antistante. Il corpo di fabbrica originario è stato sostituito in epoca recente, mentre si conserva il portale d'ingresso.

Particolare portone di ingresso dal Corso sardegna

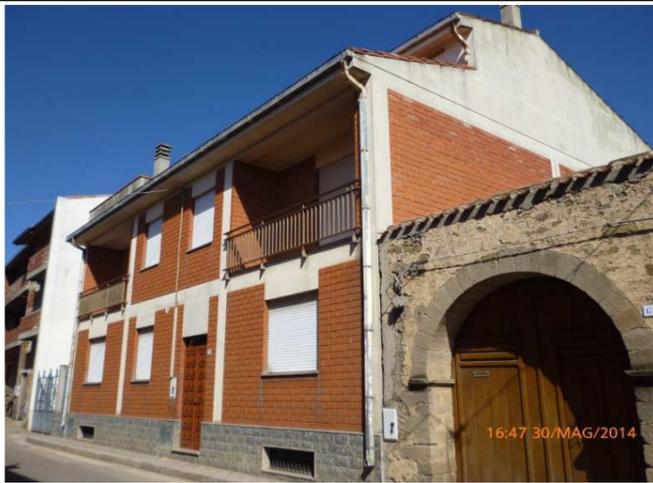
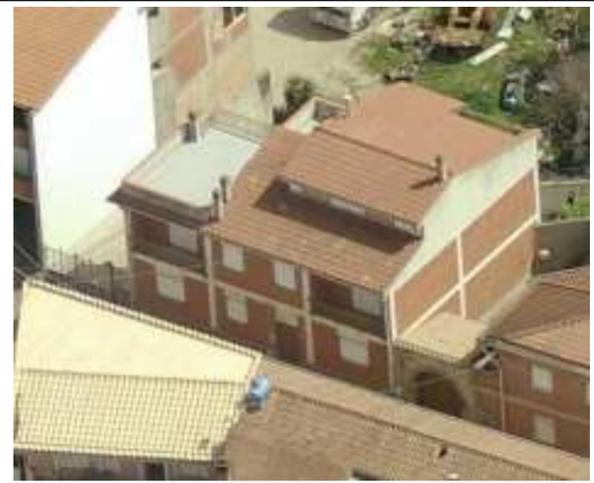
STATO DI TRASFORMAZIONE: TOTALE TRASFORMAZIONE - Edilizia di recente costruzione, assenti i caratteri tipici dell'architettura tradizionale.

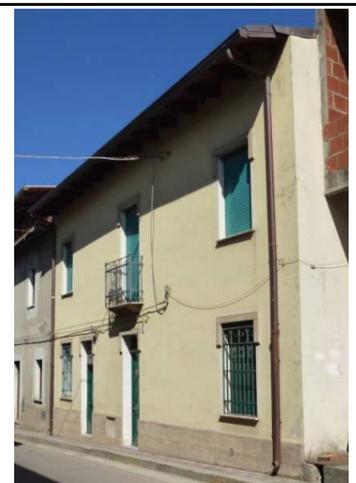
Corso Sardegna

TIPOLOGIA EDILIZIA: Casa a corte retrostante alterata	EPOCA DI COSTRUZIONE: Tra 1920 - 1959	STATO DI CONSERVAZIONE: Buona	SUCC. INTERVENTI E MODIFICHE
---	---	---	-------------------------------------

STATO DI TRASFORMAZIONE: PARZIALE TRASFORMAZIONE- Il lotto conserva la dimensione originale e l'impianto tipologico a corte retrostante. L'edificio storico permane ed è stato ristrutturato con raddoppio in profondità della cellula base.

INTERVENTI PREVISTI:
CORPO A: Manutenzione straordinaria. Sostituzione avvolgibili in pvc secondo abachi e NTA, eliminazione zoccolatura in pietra su prospetto principale.

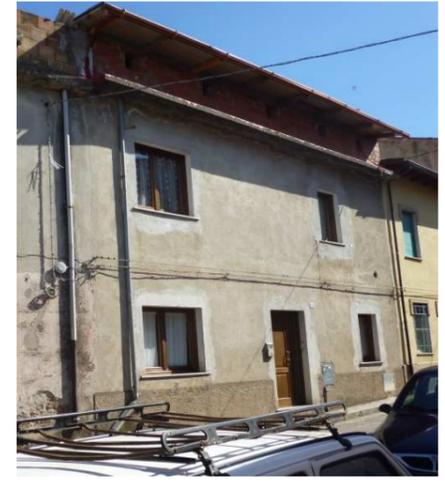
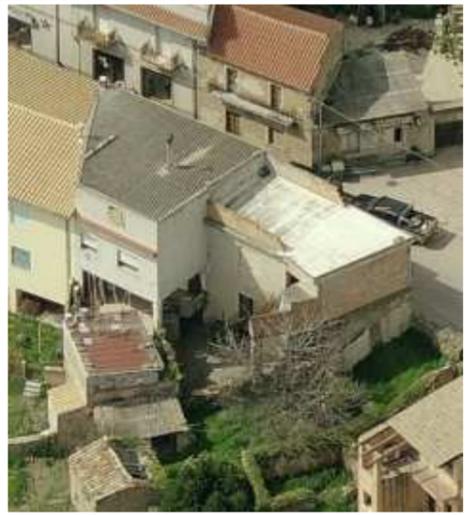
Corso Sardegna 190

STATO DI TRASFORMAZIONE: PARZIALE TRASFORMAZIONE - Il lotto conserva la forma e la dimensione originaria, ma i corpi di fabbrica sono stati sostituiti dopo il 1939.

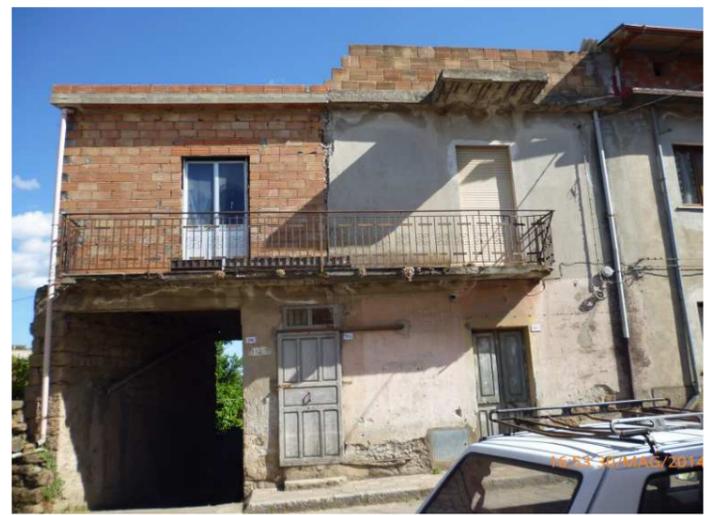
TIPOLOGIA EDILIZIA: Casa a corte retrostante alterata	EPOCA DI COSTRUZIONE: Tra 1959 - 1970	STATO DI CONSERVAZIONE: Mediocre	SUCC. INTERVENTI E MODIFICHE
---	---	--	-------------------------------------

INTERVENTI PREVISTI: CORPO A: Manutenzione straordinaria. Sostituzione copertura in eternit con copertura in coppi, rivestimento secondo abachi e NTA. CORPO B: Manutenzione straordinaria. Realizzazione copertura doppia falda con coppi, intonaci con rivestimento secondo abachi e NTA. Realizzazione portone secondo abachi. CORPO C: Ristrutturazione edilizia. Intonaco, rivestimento, infissi secondo abachi e NTA. Eliminazione elementi incongrui secondo abachi.	NOTE:
---	--------------

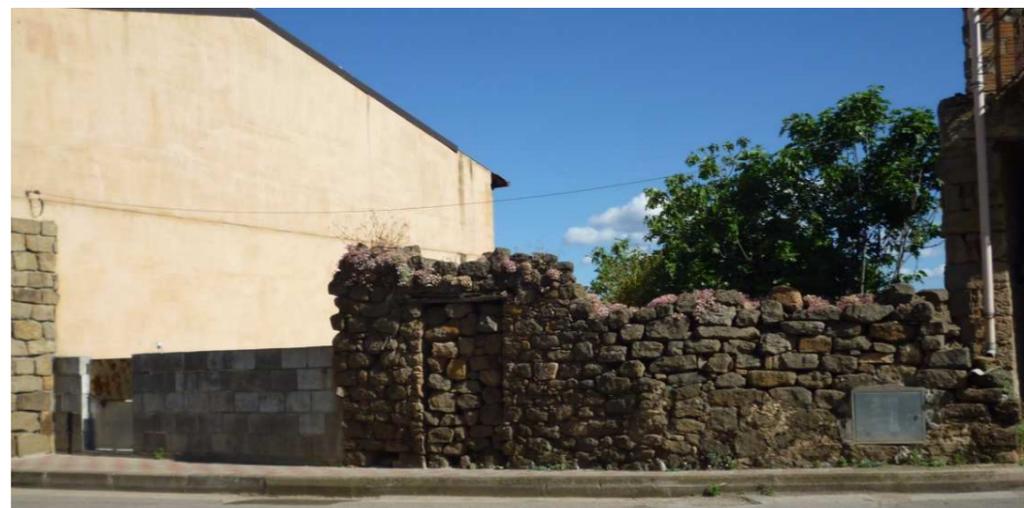
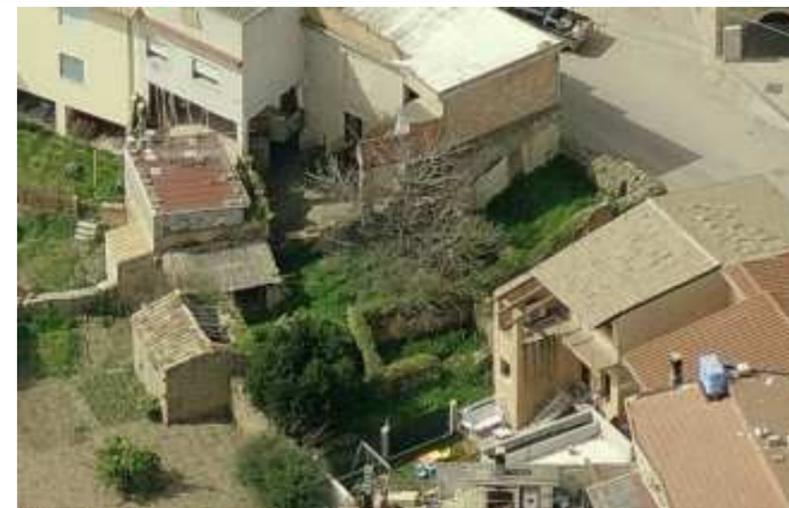
TIPOLOGIA EDILIZIA: Impianto di casa a corte retrostante	EPOCA DI COSTRUZIONE: Prima 1920	STATO DI CONSERVAZIONE: Rudere	SUCC. INTERVENTI E MODIFICHE Successiva realizzazione corpi A e B
--	--	--	---

STATO DI TRASFORMAZIONE: Il lotto allo stato attuale è costituito dall'accorpamento di più particelle. La presenza del rudere è testimonianza di una unità edilizia a corte retrostante.

CORPO A: Restauro e risanamento conservativo. Struttura di copertura, copertura, infissi, intonaci, rivestimenti, secondo abachi e NTA.
CORPO B: Manutenzione straordinaria. Sostituzione copertura in eternit con copertura a falde con coppi, infissi, intonaci, rivestimenti, secondo abachi e NTA.
CORPO C: Edificabilità secondo abachi e NTA. Ristrutturazione filologica secondo abachi e NTA.

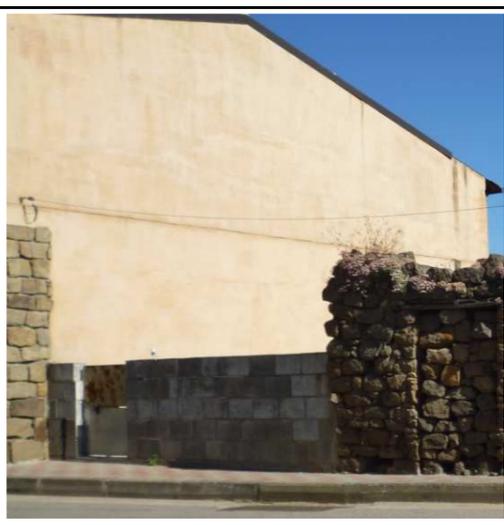
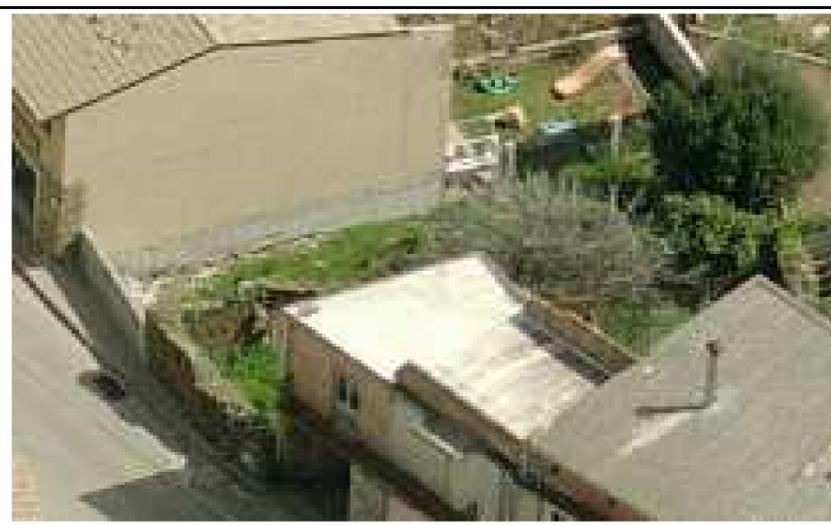
TIPOLOGIA EDILIZIA: Impianto di casa a corte retrostante		EPOCA DI COSTRUZIONE:		STATO DI CONSERVAZIONE: Rudere		SUCC. INTERVENTI E MODIFICHE	
ACCESSO AL LOTTO: Nessuno		TIPO DI RECINZIONE: Muratura in blocchi di cls		SPAZI APERTI: Cortile			
CORPO	DEST. USO	LIVELLI F.T.	TIPOLOGIA COPERT.	CARATT. STRUTT.	FINITURE	INFISSI	ELEM. PREGIO
A	RUDERE

STATO DI TRASFORMAZIONE: - Area libera. Il lotto conserva la forma originaria. Il corpo A è un rudere ma non conserva elementi tipologici da salvaguardare. Si prevede la nuova costruzione dell'edificio a corte retrostante.

INTERVENTI PREVISTI:
CORPO A: Ricostruzione edificio a corte retrostante nel rispetto degli indici metrici e della tipologia prevista negli abachi e NTA.

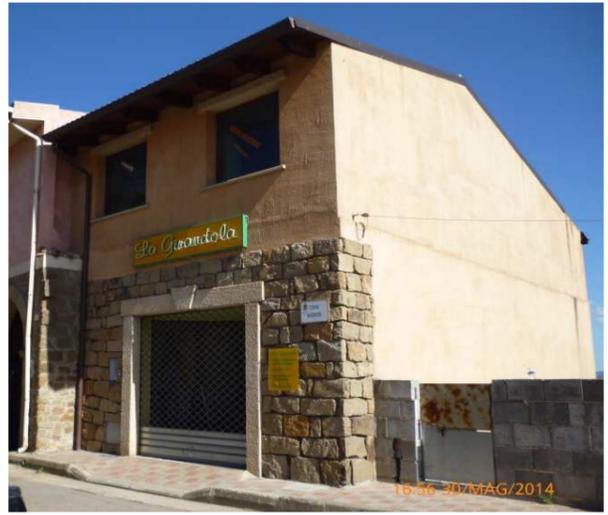
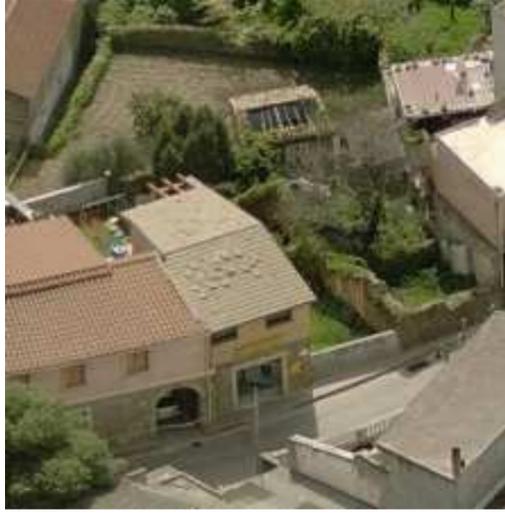
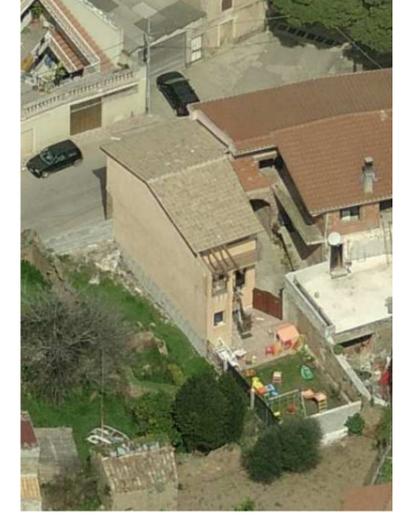
STATO DI TRASFORMAZIONE: TOTALE TRASFORMAZIONE- L'unità edilizia è di recente realizzazione. L'edificio storico è stato completamente sostituito.

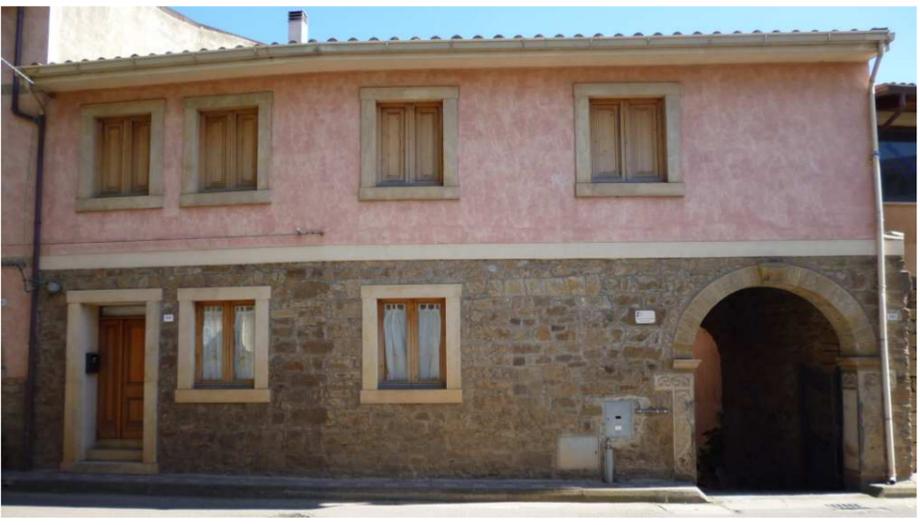
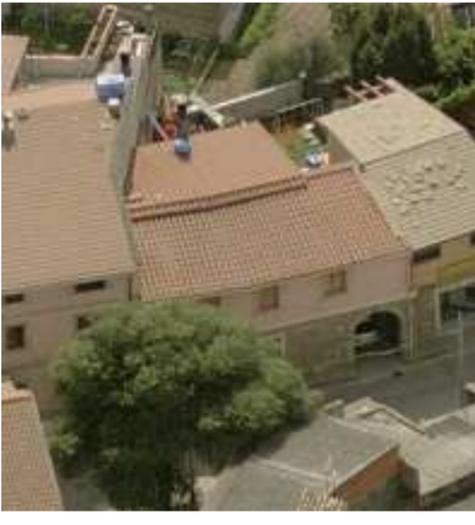
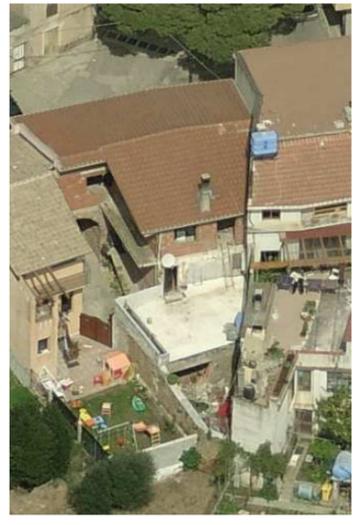
STATO DI TRASFORMAZIONE: PARZIALE TRASFORMAZIONE- Il lotto conserva l'impianto originario. L'unità edilizia storica è stata sostituita dopo il 1939 con una tipologia a corte retrostante coerente.

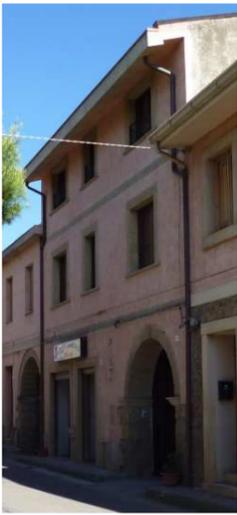
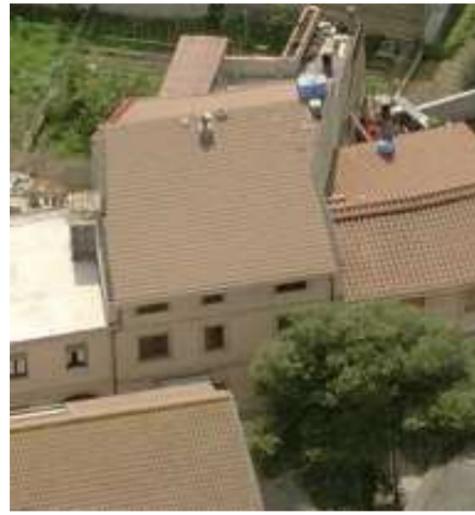
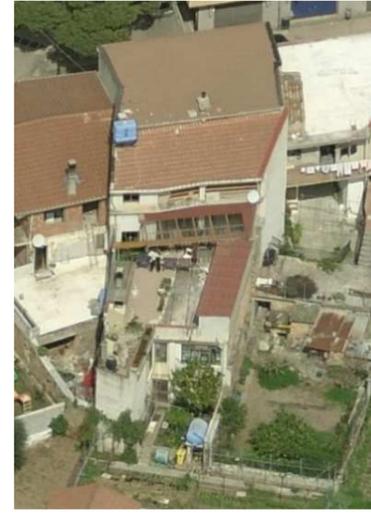
STATO DI TRASFORMAZIONE: PARZIALE TRASFORMAZIONE- Il lotto è costituito dall'unione di più particelle e non conserva l'impianto originario. L'unità edilizia a corte retrostante con accesso dal portone realizzata dopo il 1939, risulta parzialmente coerente con la tipologia, mentre la parte retrostante risulta non coerente col contesto.

INTERVENTI PREVISTI:
CORPO A: Manutenzione straordinaria. Eliminazione elementi incongrui secondo abachi e NTA.
CORPO B: Ristrutturazione edilizia. Copertura a falde con coppi, intonaci, infissi e rivestimenti secondo abachi e NTA.

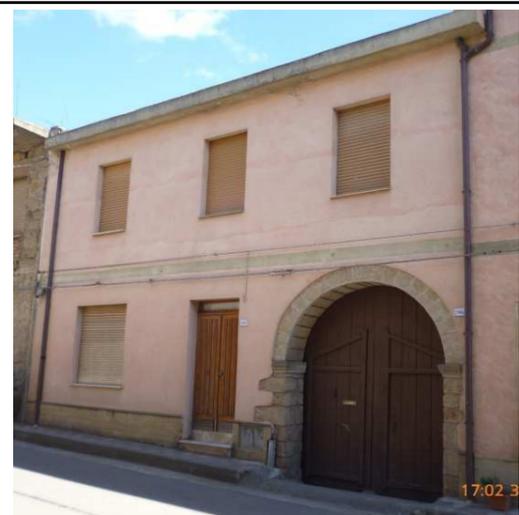
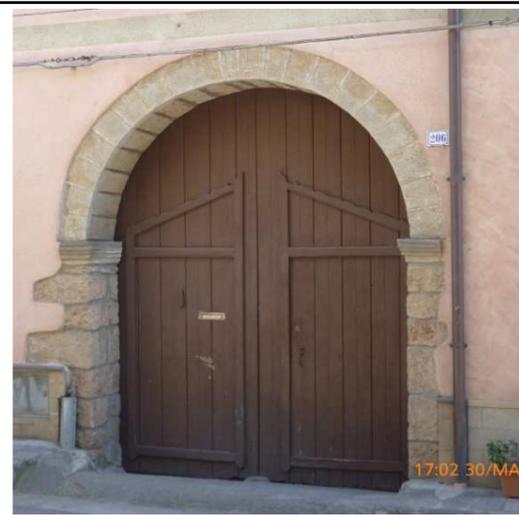
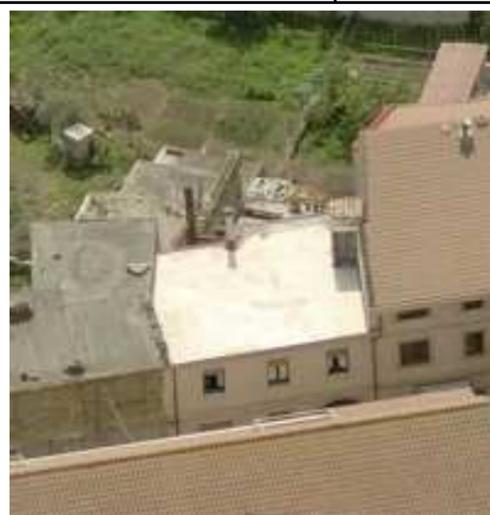
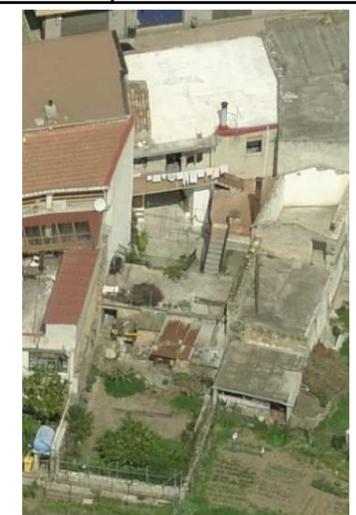
STATO DI TRASFORMAZIONE: PARZIALE TRASFORMAZIONE- Il lotto è costituito dall'unione di più particelle e non conserva l'impianto originario. L'unità edilizia a corte retrostante con accesso dal portone realizzata dopo il 1939, risulta parzialmente coerente con la tipologia, mentre la parte retrostante risulta non coerente col contesto.

CORPO C: Ristrutturazione edilizia. Copertura a falde con coppi, infissi, intonaci, rivestimenti secondo abachi e NTA.

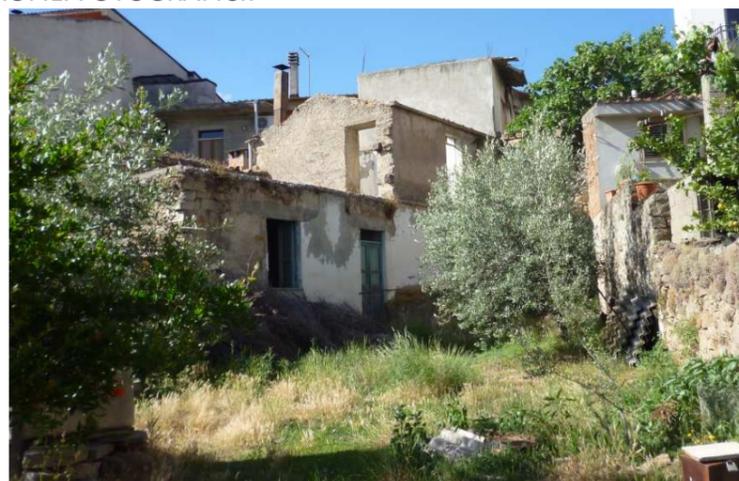
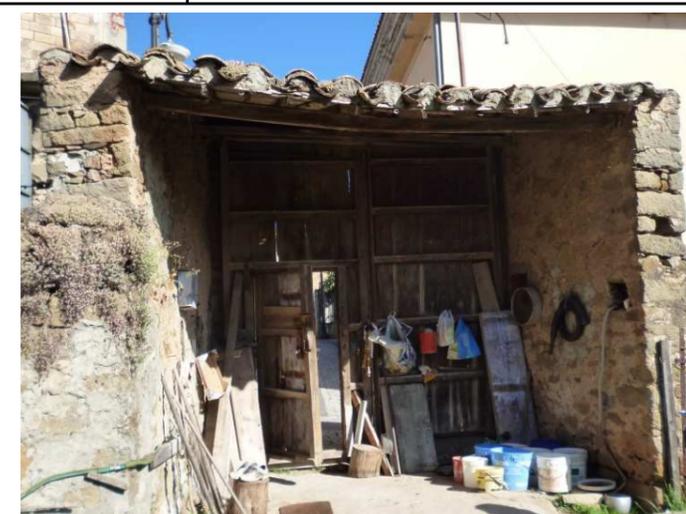
STATO DI TRASFORMAZIONE: CONSERVATIVO - Il lotto conserva l'impianto originario. L'unità edilizia, pur essendo in stato di degrado, conserva la tipologia della casa a corte antistante. Di notevole pregio il portale di ingresso.

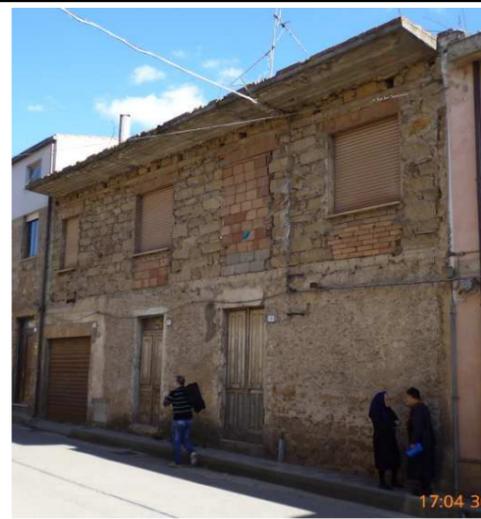
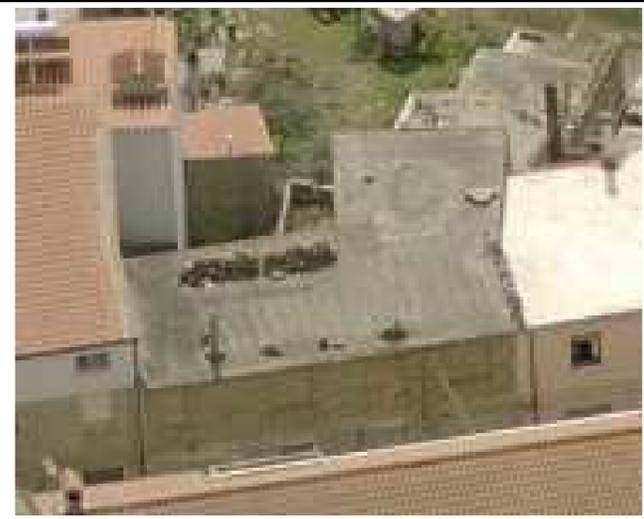
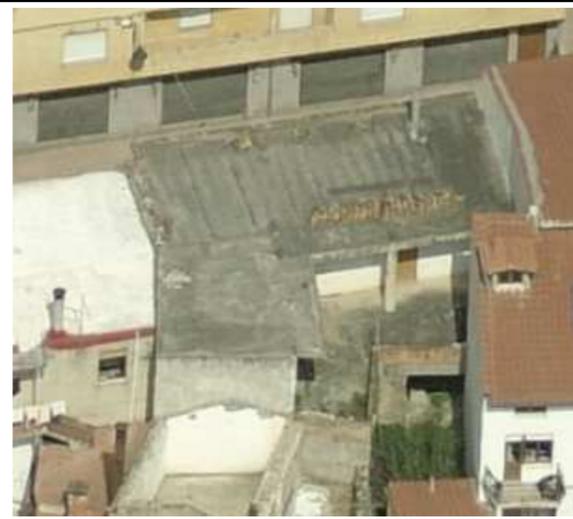
STATO DI TRASFORMAZIONE: PARZIALE TRASFORMAZIONE- L'unità edilizia deriva dal frazionamento di un lotto di maggiori dimensioni. L'edificio conserva parzialmente l'impianto e la tipologia della casa a corte retrostante.

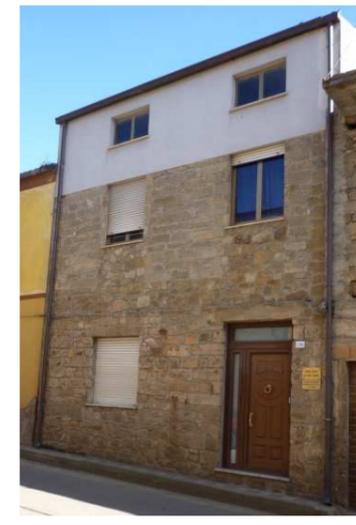
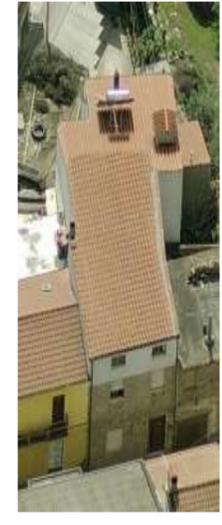
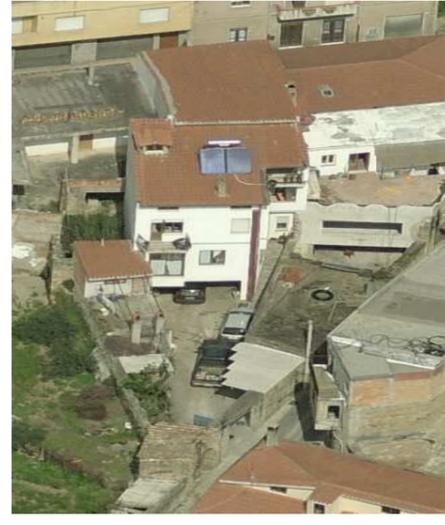
STATO DI TRASFORMAZIONE: PARZIALE TRASFORMAZIONE- L'unità edilizia deriva dal frazionamento di un lotto di maggiori dimensioni. L'edificio conserva parzialmente l'impianto e la tipologia della casa a corte retrostante.

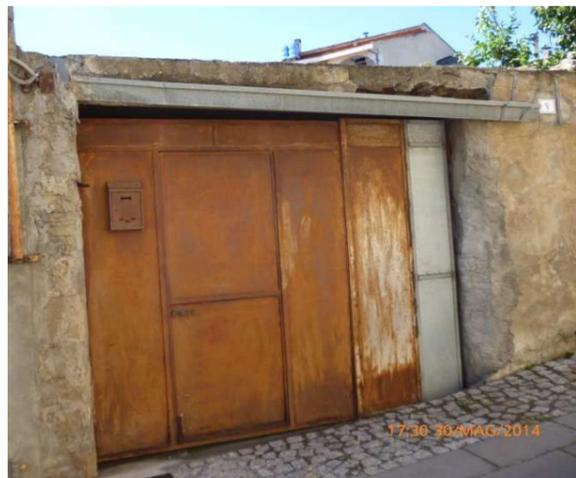
Via Mazzini - ingresso

STATO DI TRASFORMAZIONE: CONSERVATIVO - L'unità edilizia conserva l'impianto e la tipologia della casa a corte antistante pur derivando dal frazionamento del lotto dell'unità n. 17.

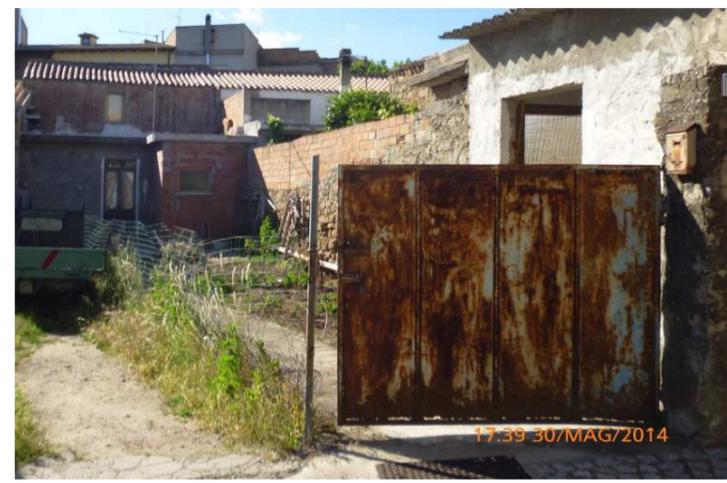
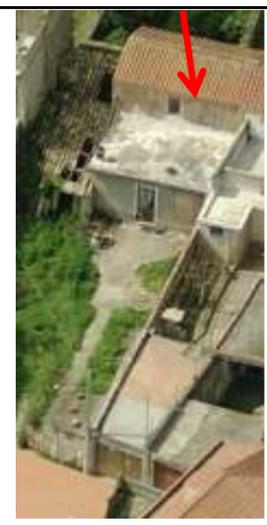
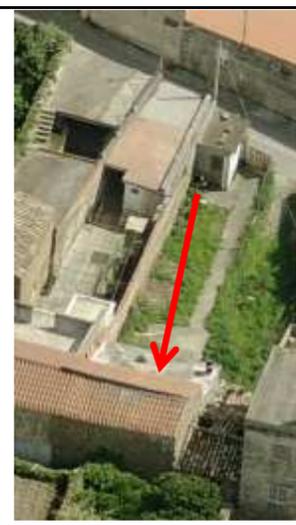
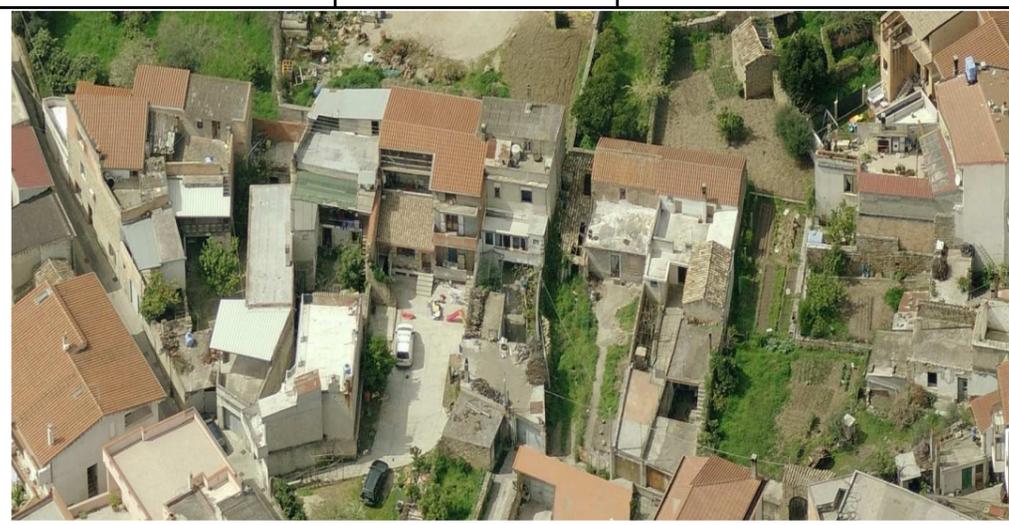
Via Mazzini - ingresso

STATO DI TRASFORMAZIONE: CONSERVATIVO - L'unità edilizia conserva l'impianto e la tipologia della casa a corte antistante pur avendo subito alcune modifiche della struttura originaria.

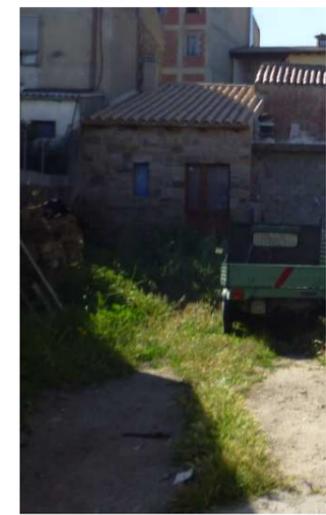
Via Mazzini

STATO DI TRASFORMAZIONE: CONSERVATIVO - Il lotto conserva l'impianto originario. L'unità edilizia conserva la tipologia della casa a corte antistante ed è stata restaurata di recente.

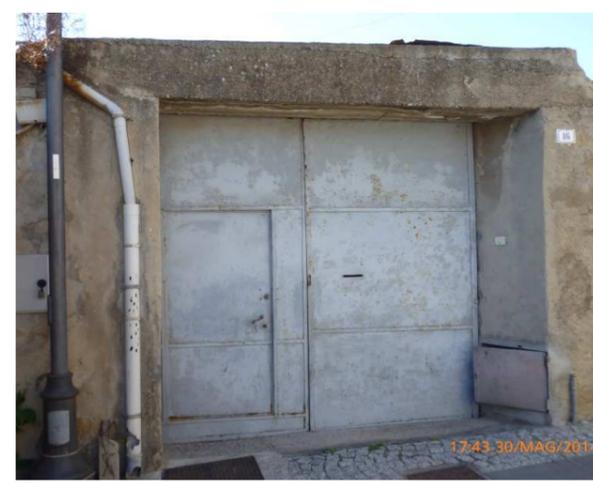
Via Mazzini -ingresso

STATO DI TRASFORMAZIONE: PARZIALE TRASFORMAZIONE- Il lotto conserva l'impianto originario. L'unità edilizia conserva l'impianto e la tipologia della casa a corte antistante nonostante abbia perso i caratteri tradizionali.

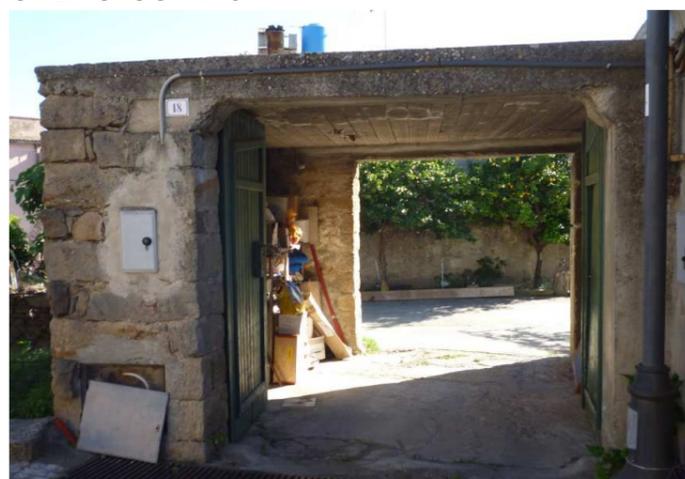
Via Mazzini - ingresso

STATO DI TRASFORMAZIONE: TOTALE TRASFORMAZIONE- L'unità edilizia conserva l'impianto e la tipologia della casa a corte antistante pur essendo stata sostituita totalmente dopo gli anni '70.

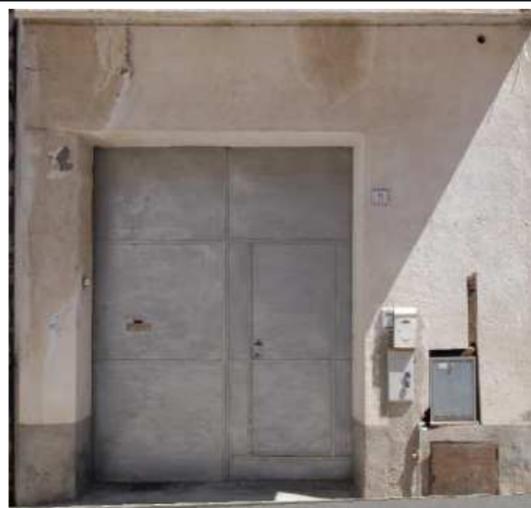
Via Tuveri - ingresso

STATO DI TRASFORMAZIONE: PARZIALE TRASFORMAZIONE- L'unità edilizia conserva parzialmente l'impianto e la tipologia della casa a corte antistante pur essendo stata alterata con altre costruzioni.

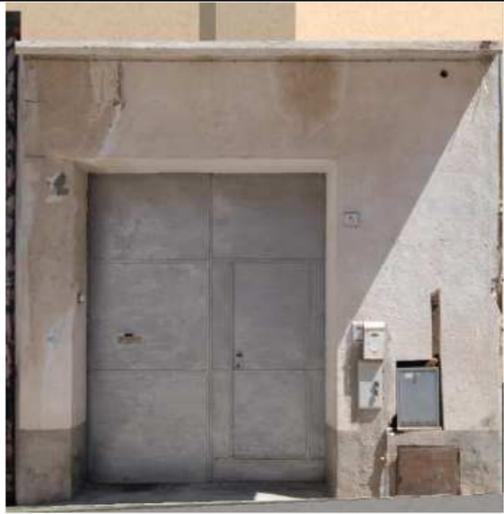
Via Tuveri - ingresso

STATO DI TRASFORMAZIONE: TOTALE TRASFORMAZIONE- Il lotto è derivato dal frazionamento del maggior mappale. L'unità edilizia non

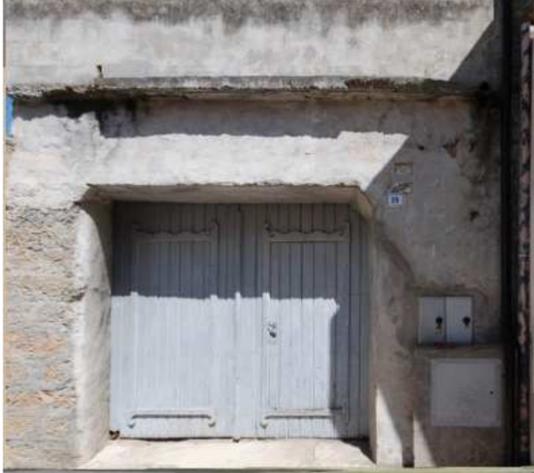
Via Tuveri - ingresso

STATO DI TRASFORMAZIONE: PARZIALE TRASFORMAZIONE- Il lotto risulta formato dall'unione di due mappali con tipologia a corte antistante. L'unità edilizia conserva parzialmente l'impianto e la tipologia della casa a corte antistante di pur essendo stata alterata con altre costruzioni.

CORPO C/D/F/G: Ristrutturazione edilizia. Eliminazione elementi incongrui, realizzazione copertua a falde e manto di copertura in coppi, infissi, intonaci, rivestimenti secondo abachi e NTA. Restauro conservativo del portone in legno.

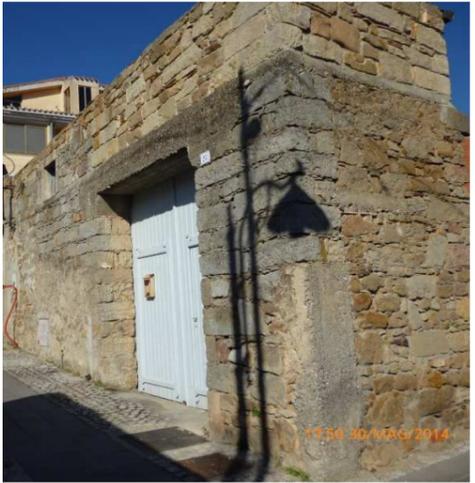
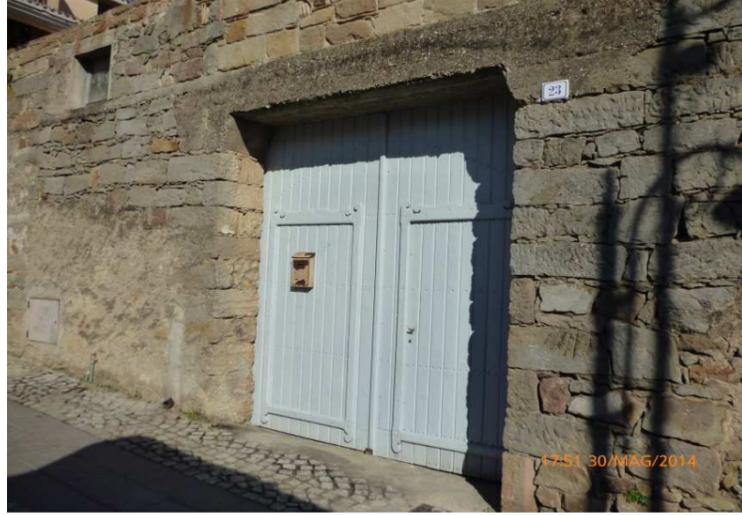
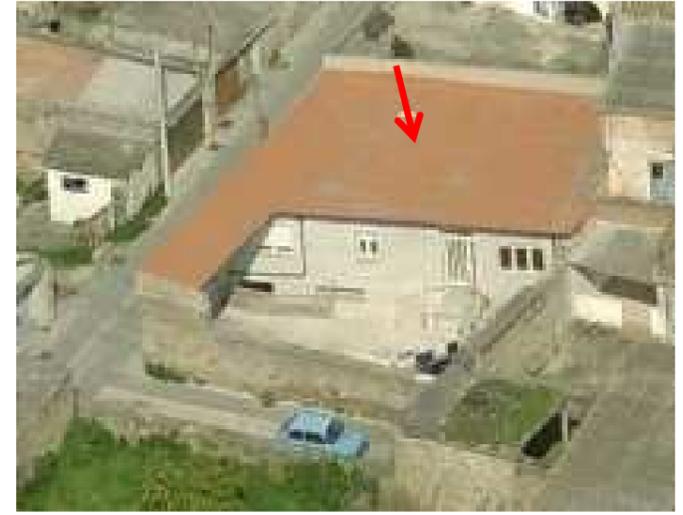
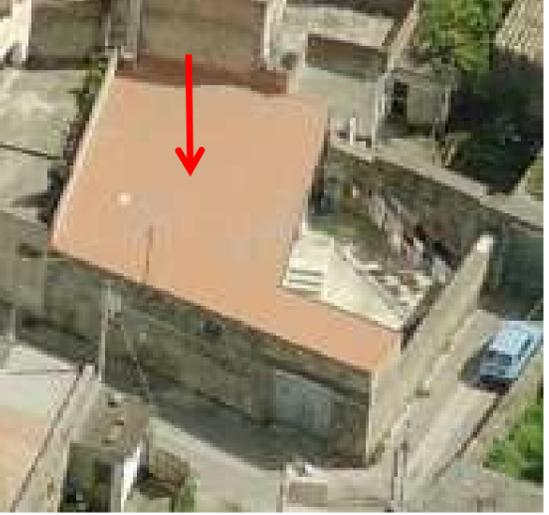
Via Mazzini - ingresso

INTERVENTI PREVISTI:
 CORPO A: Ristrutturazione edilizia. Sostituzione infissi, realizzazione copertua a doppia falda e manto di copertura in coppi secondo abachi e NTA.
 CORPO B: Ristrutturazione edilizia. Realizzazione copertua a doppia falda e manto di copertura in coppi. Conservazione del portone in legno.

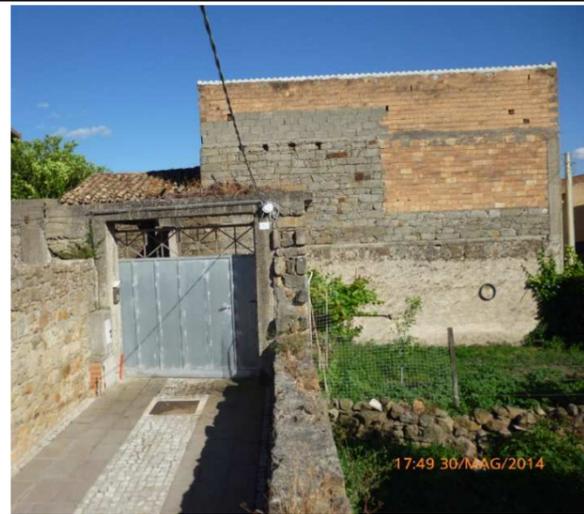
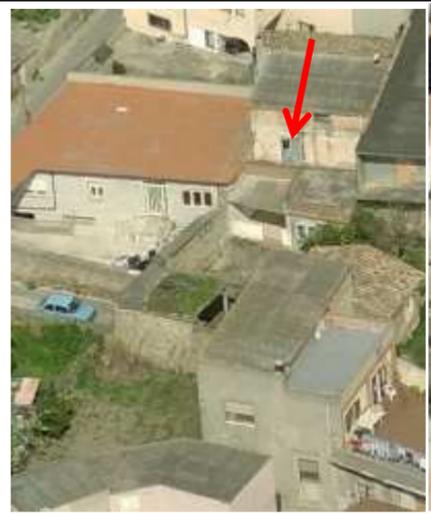
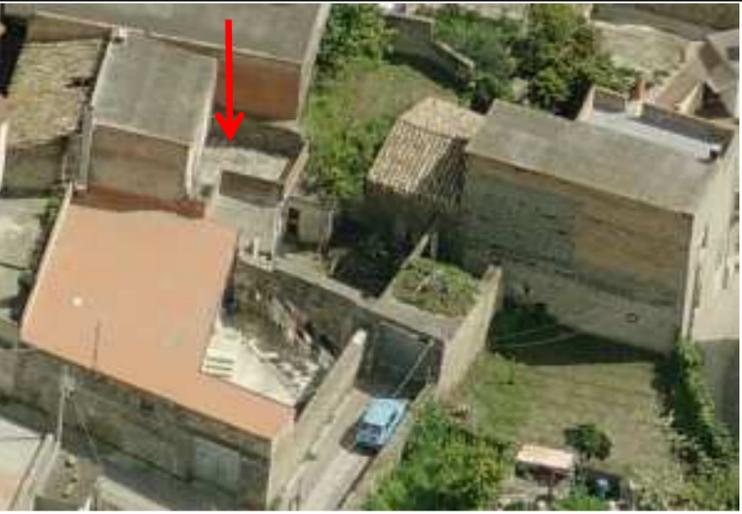
Via Mazzini - ingresso

STATO DI TRASFORMAZIONE: PARZIALE TRASFORMAZIONE- L'unità edilizia conserva parzialmente l'impianto e la tipologia della casa a corte antistante pur essendo stata alterata nel corso degli anni.

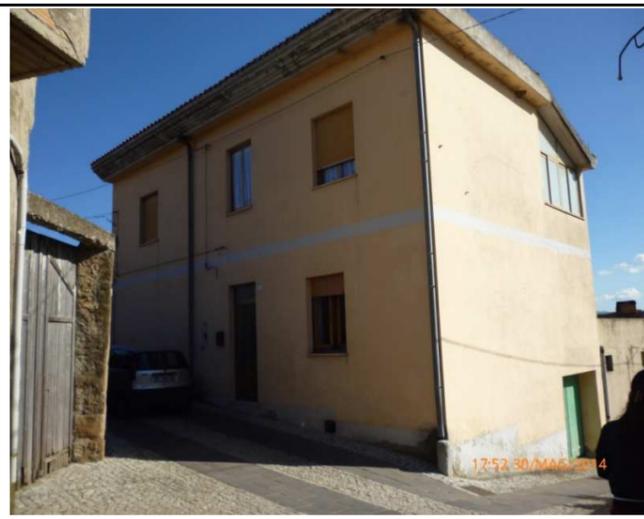
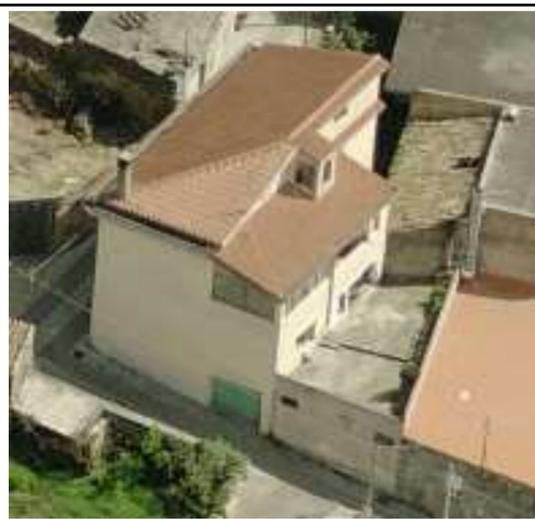
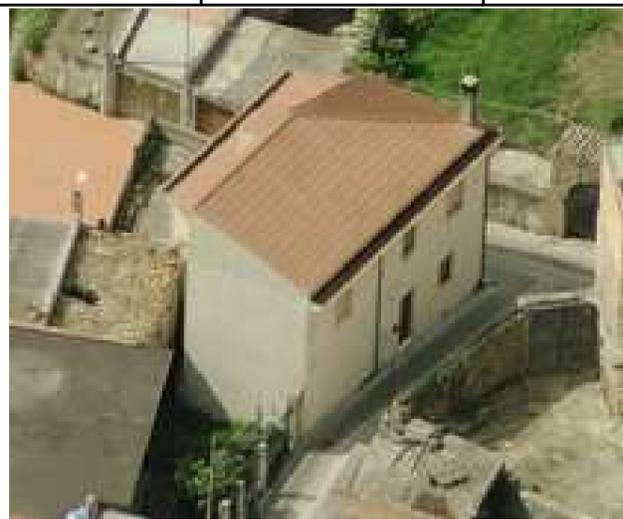
Via Mazzini

STATO DI TRASFORMAZIONE: TRASFORMAZIONE- Il lotto , non edificato nel catasto storico, allo stato attuale risulta saturato da un edificio con tipologia edilizia priva di caratteristiche tradizionali.

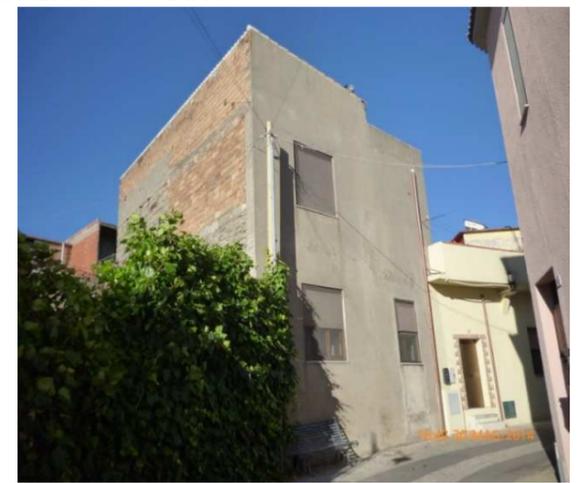
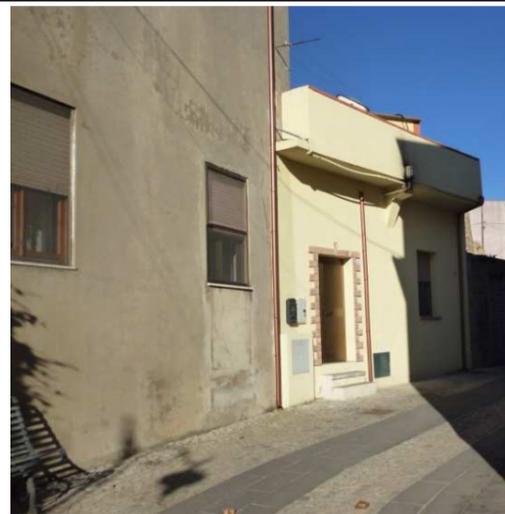
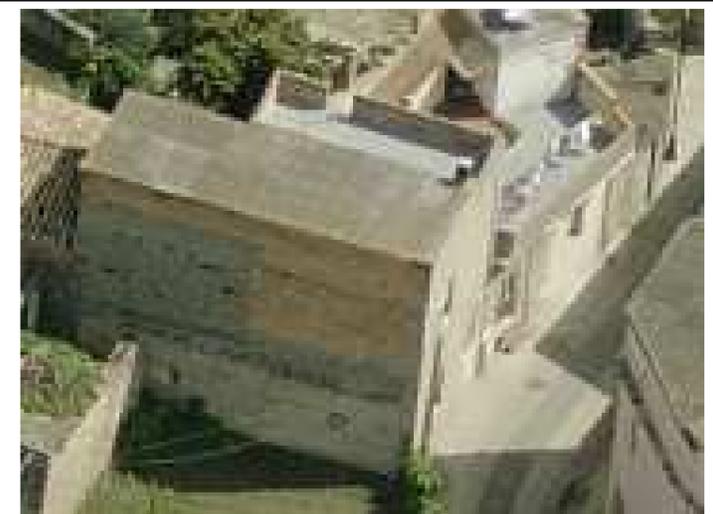
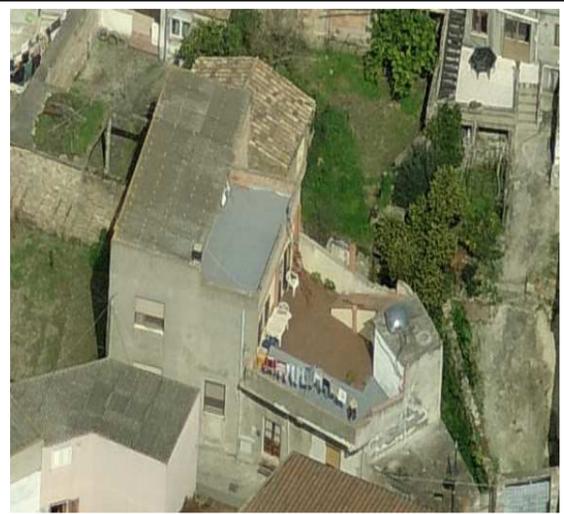
Via Tuveri

STATO DI TRASFORMAZIONE: TOTALE TRASFORMAZIONE- Il lotto originariamente era caratterizzato da un impianto a corte antistante. L'unità edilizia storica è stata sostituita da un edificio recente che ha saturato la corte.

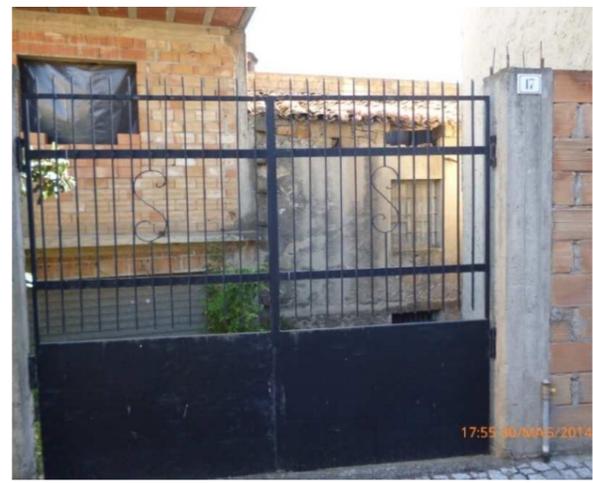
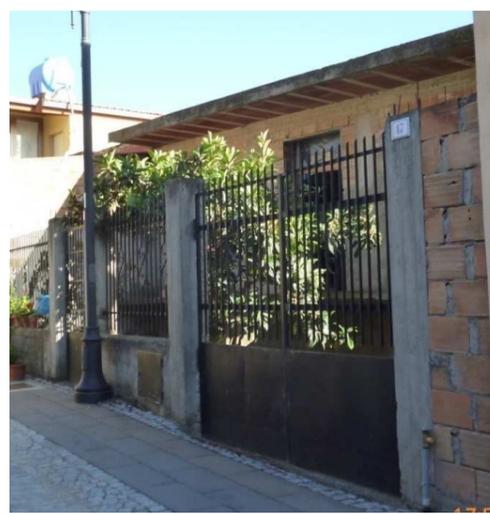
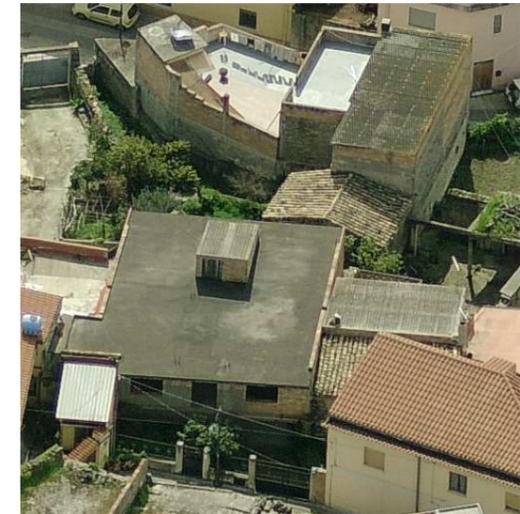
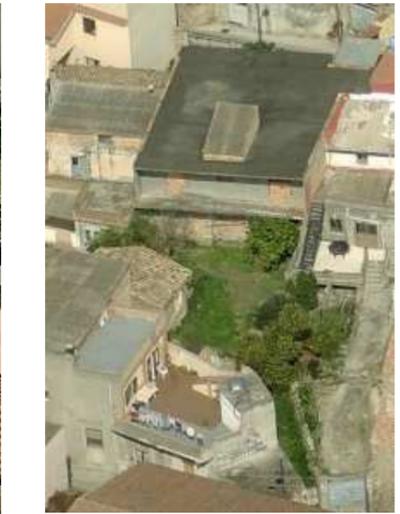
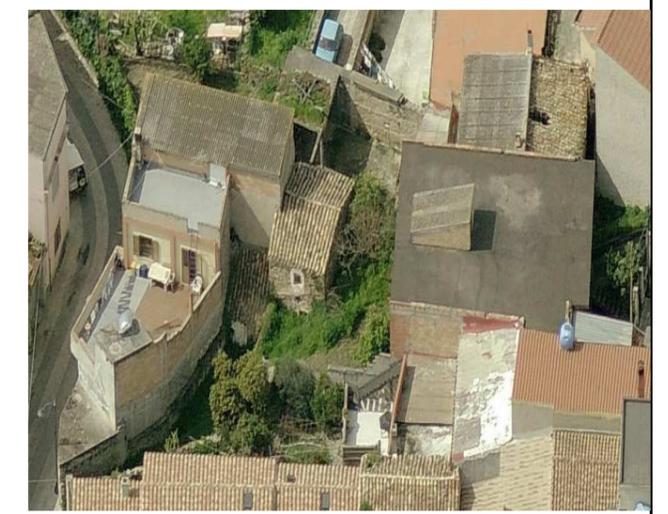
Via Mazzini - ingresso

STATO DI TRASFORMAZIONE: TOTALE TRASFORMAZIONE. Il lotto conserva parzialmente la dimensione originaria. L'edificio originario è stato sostituito con una costruzione priva di caratteri architettonici tradizionali. All'interno del lotto il corpo B, appartenente in passato al lotto adiacente, ha caratteri tradizionali.
