Comune di Escalaplano

Piano particolareggiato del Centro Storico

in adeguamento al PPR ex art.52 N.di A.

ALLEGATO 05.10 SCHEDE UNITA'EDILIZIE ISOLATO 10

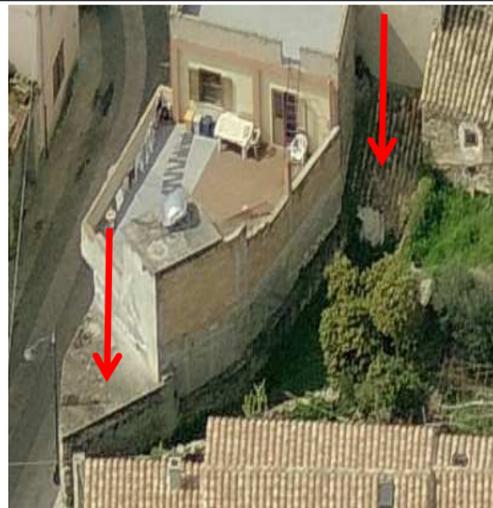
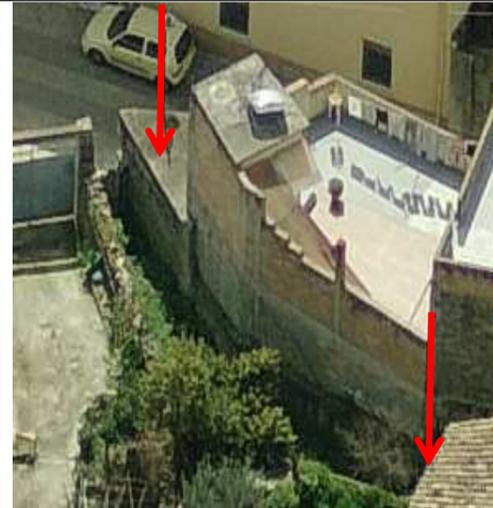
Vista 45° Via Tuveri

STATO DI TRASFORMAZIONE: CONSERVAZIONE - Il lotto conserva parzialmente l'impianto e i caratteri originari. Allo stato attuale presenta dei corpi di fabbrica altamente degradati e necessitano di interventi per il recupero e la salvaguardia dei caratteri tipologici della

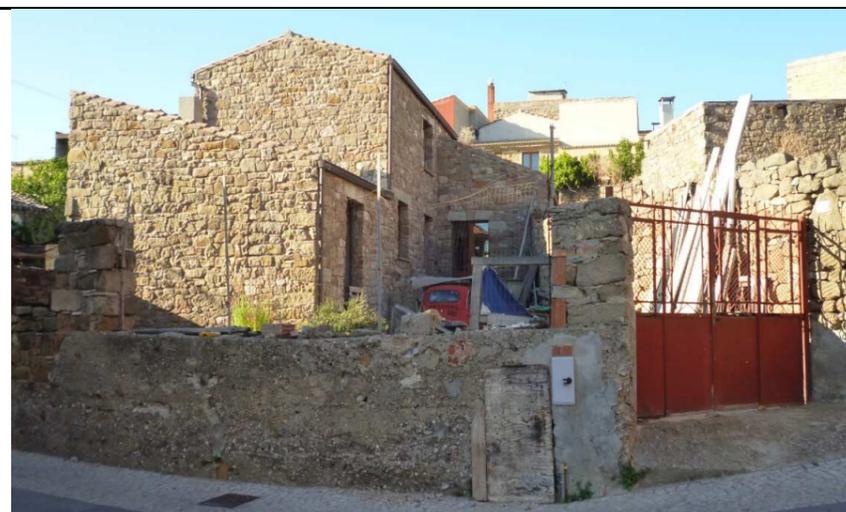
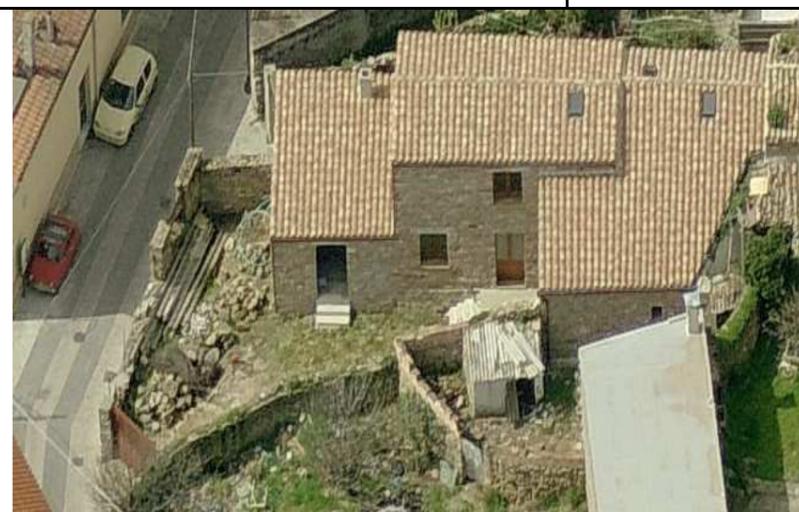
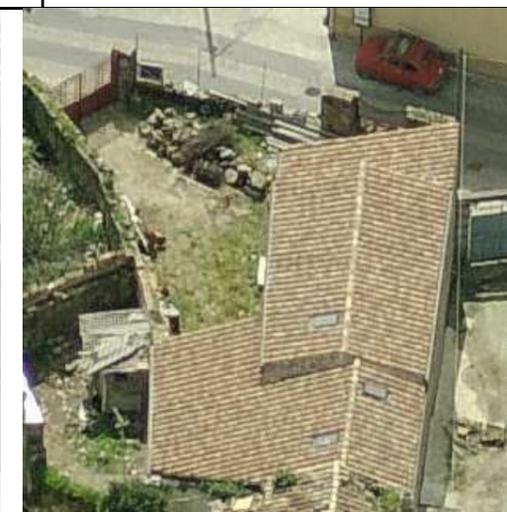
Via Garibaldi

STATO DI TRASFORMAZIONE: PARZIALE TRASFORMAZIONE-Lotto composto da unione di lotti con tipologia a corte antistante. Allo stato attuale presenta dei corpi di fabbrica ristrutturati e risultano coerenti con la tipologia edilizia tradizionale.

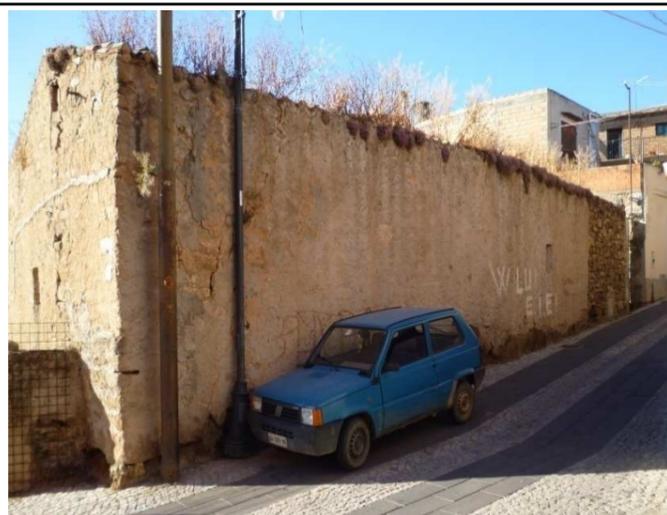
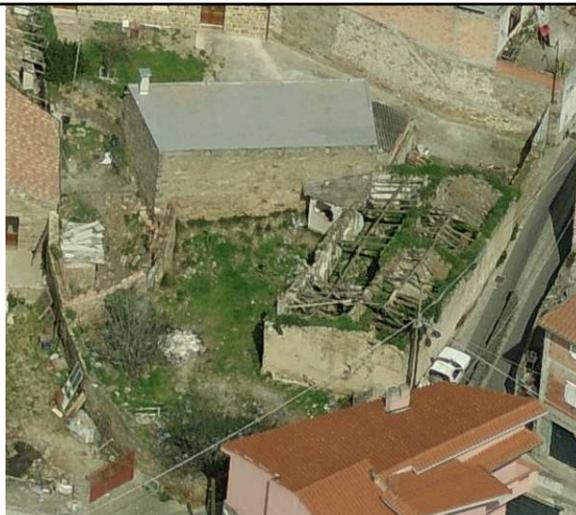
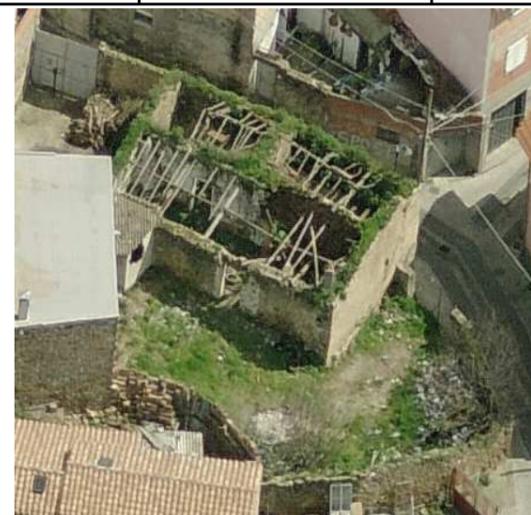
Via Garibaldi

TIPOLOGIA EDILIZIA: Edificio degradato **EPOCA DI COSTRUZIONE:** Prima 1920 **STATO DI CONSERVAZIONE:** Scarso **SUCC. INTERVENTI E MODIFICHE**

STATO DI TRASFORMAZIONE: CONSERVAZIONE- Il lotto conserva forma e dimensioni originarie. l'edificio si trova in uno stato di degrado e abbandono.

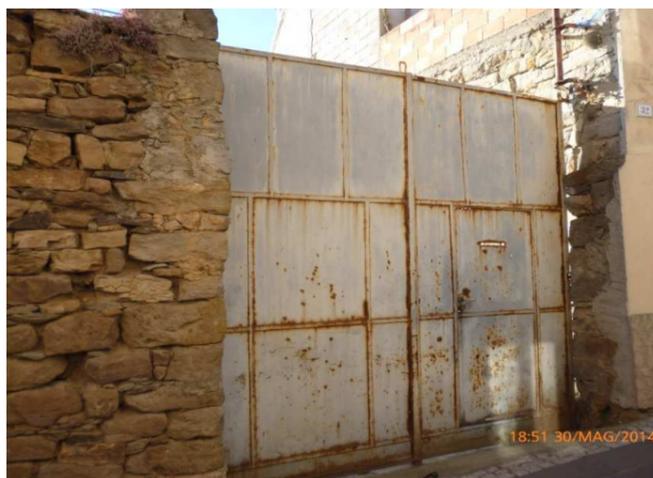
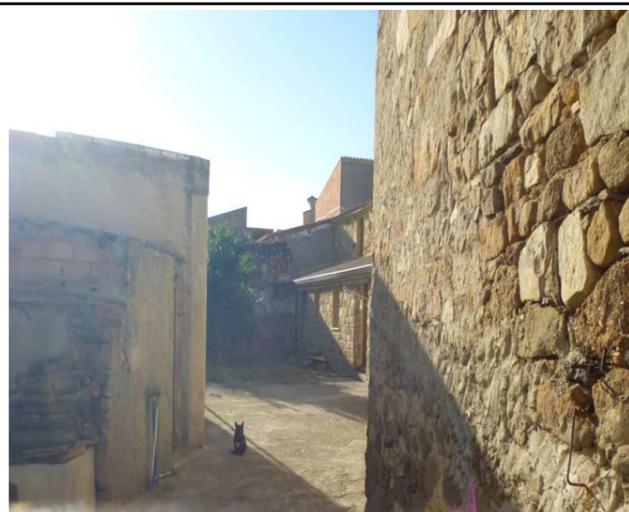
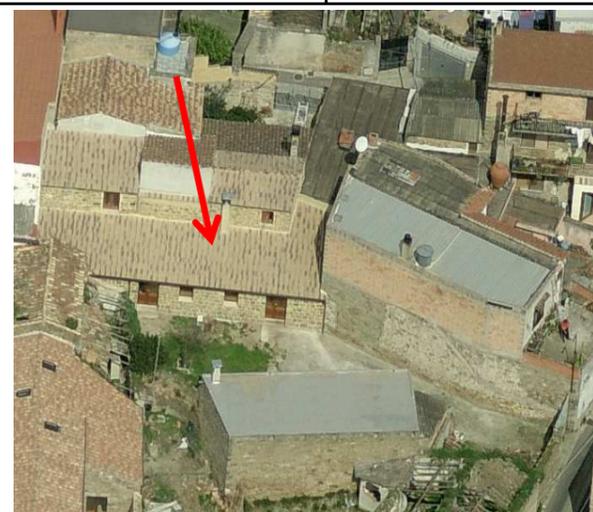
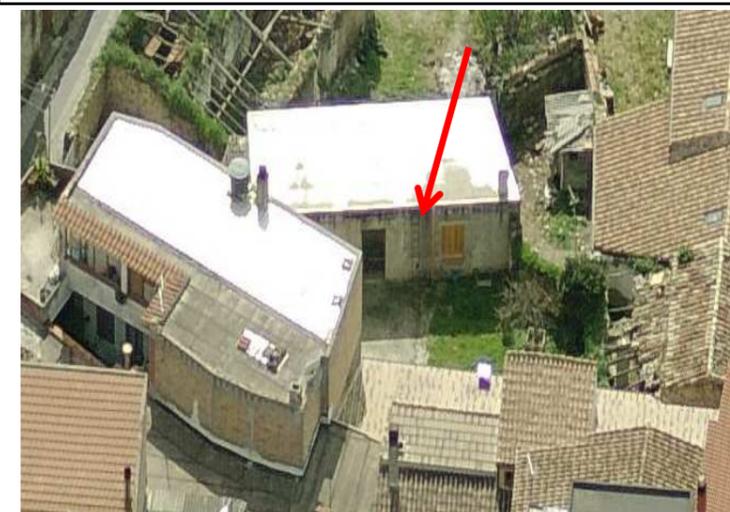
Via Garibaldi - ingresso

TIPOLOGIA EDILIZIA: Casa a corte retrostante **EPOCA DI COSTRUZIONE:** Tra 1920 - 1959 **STATO DI CONSERVAZIONE:** Buono **SUCC. INTERVENTI E MODIFICHE:**

CORPO A: Manutenzione ordinaria e straordinaria secondo abachi e NTA.
CORPO B: Ristrutturazione edilizia. Copertura doppia falda con coppi, intonaco, rivestimento, infissi secondo abachi e NTA.

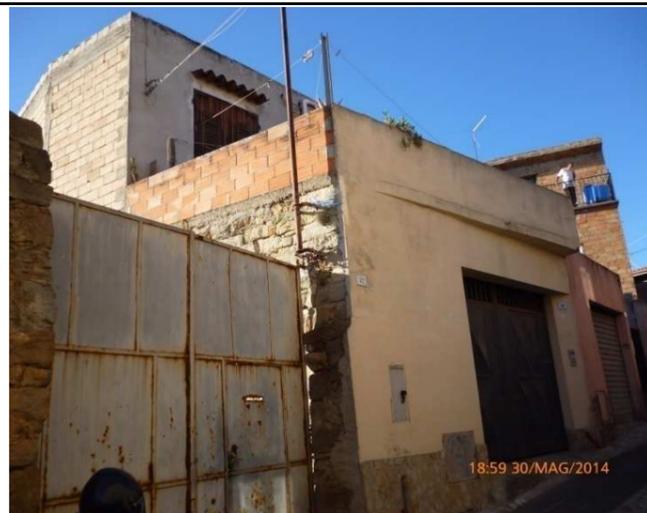
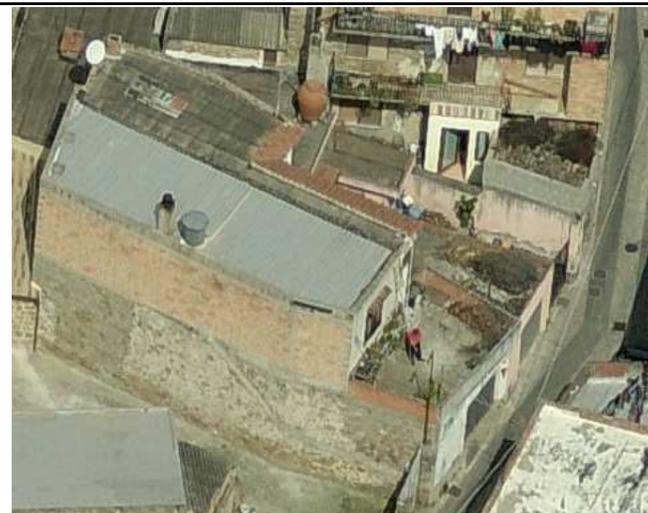
Via Garibaldi

STATO DI TRASFORMAZIONE: TOTALE TRASFORMAZIONE - Il lotto deriva da un frazionamento del mappale originario. I corpi di fabbrica sono stati sostituiti e hanno caratteristiche non coerenti.

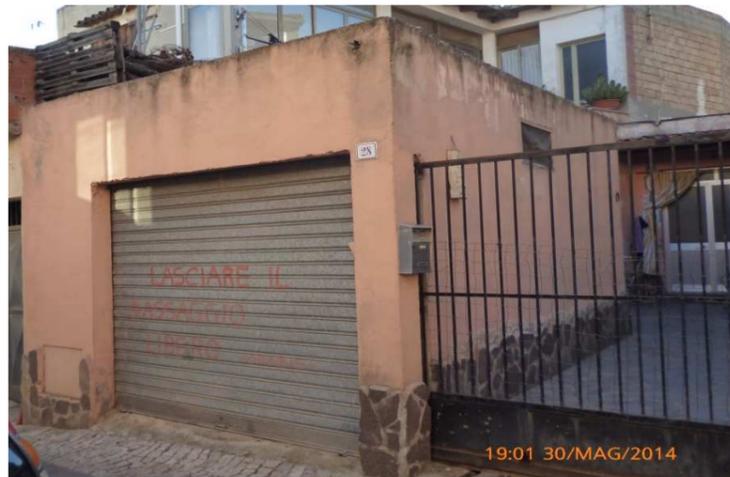
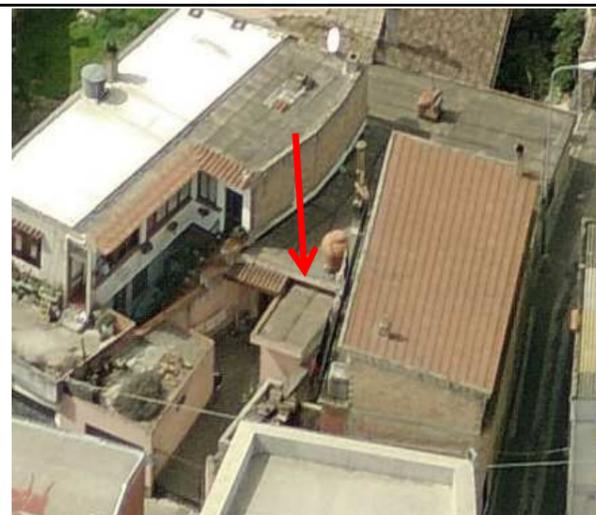
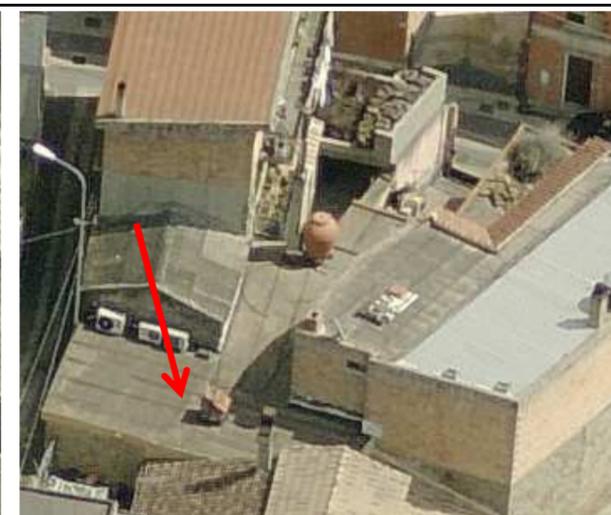
Via Garibaldi - ingresso

STATO DI TRASFORMAZIONE: TOTALE TRASFORMAZIONE - Il lotto deriva da un frazionamento del mappale originario. I corpi di fabbrica sono stati alterati e hanno caratteristiche non coerenti.

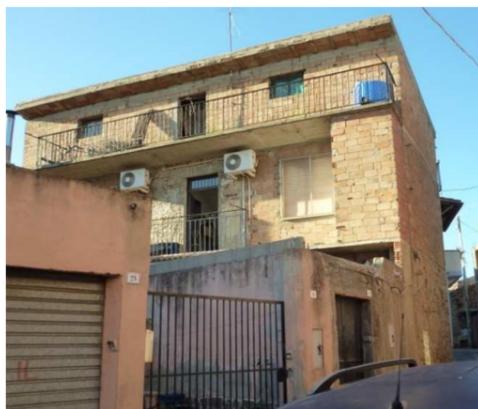
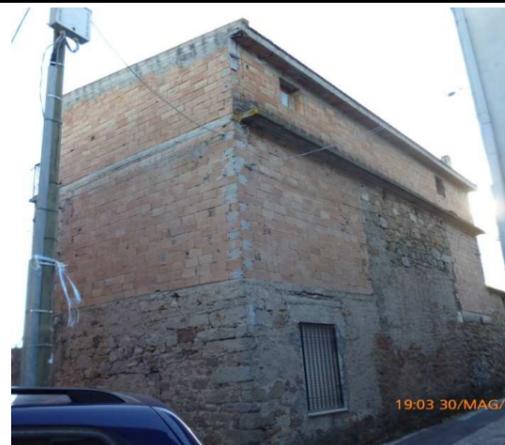
Via Garibaldi

STATO DI TRASFORMAZIONE: PARZIALE TRASFORMAZIONE - Il lotto deriva da un frazionamento del mappale originario. Il corpo A è stato alterato e ha caratteristiche non coerenti. Il corpo C è residuo

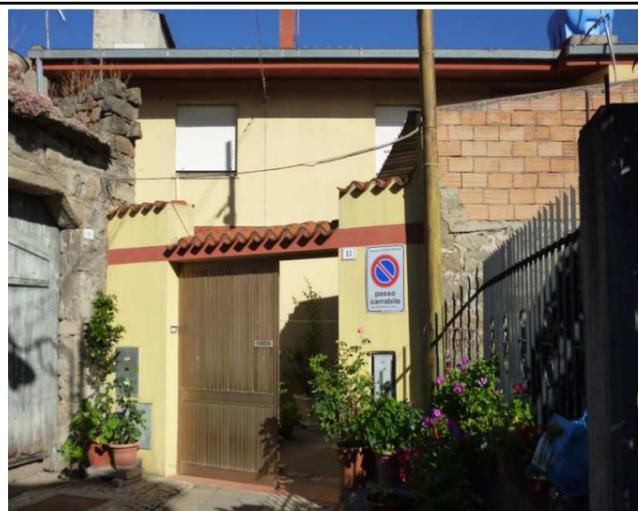
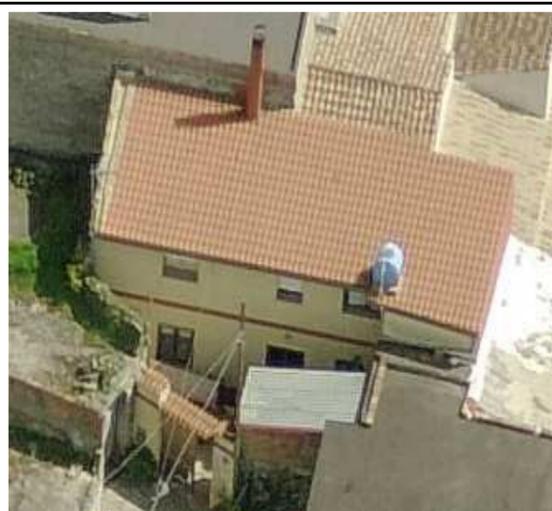
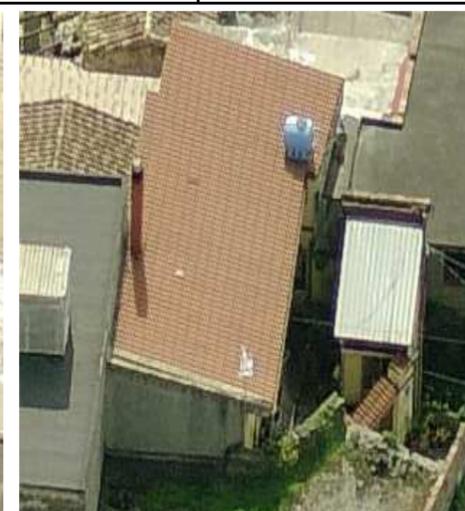
STATO DI TRASFORMAZIONE: TOTALE TRASFORMAZIONE- L'unità edilizia è di recente edificazione.

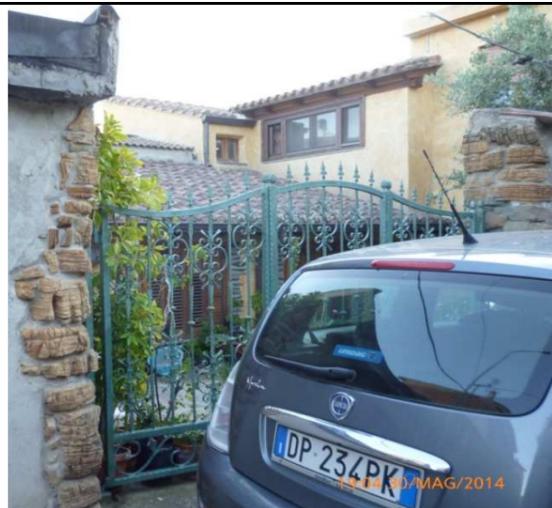
Via Garibaldi - ingresso

STATO DI TRASFORMAZIONE: TOTALE TRASFORMAZIONE- Il lotto conserva in parte l'impianto originario. L'unità edilizia storica è stata sostituita dopo il 1939 con una tipologia a corte antistante.

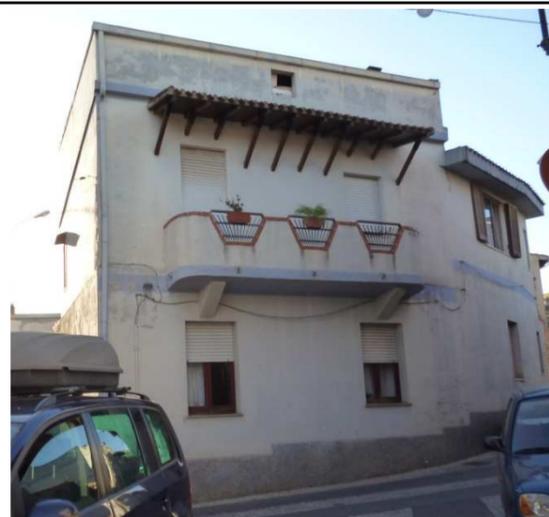
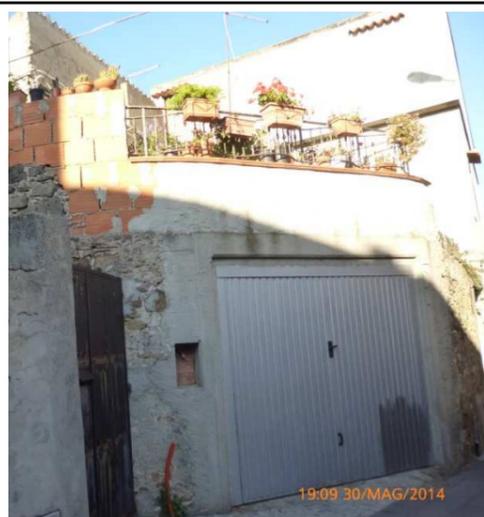
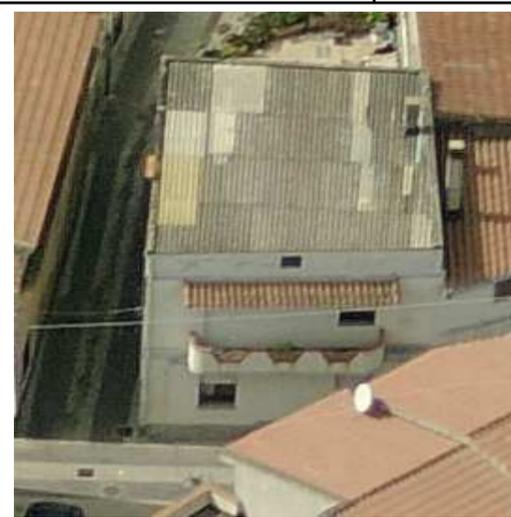
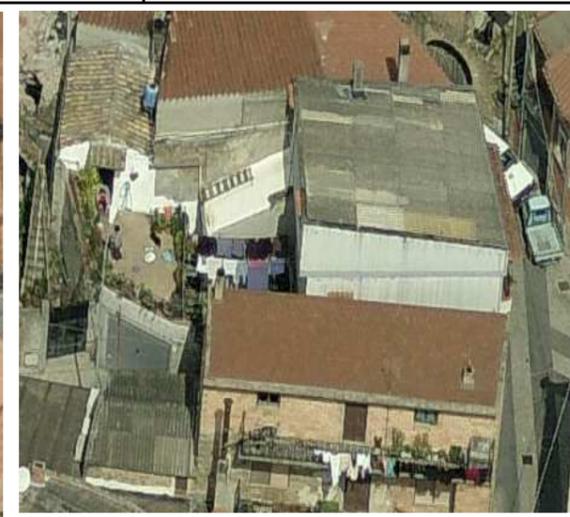
STATO DI TRASFORMAZIONE: PARZIALE TRASFORMAZIONE- Il lotto deriva da un frazionamento e non conserva l'impianto originario. L'unità edilizia a corte antistante è stata sostituita da un edificio con caratteristiche non coerenti. Il corpo B conserva qualche elemento della tipologia tradizionale.

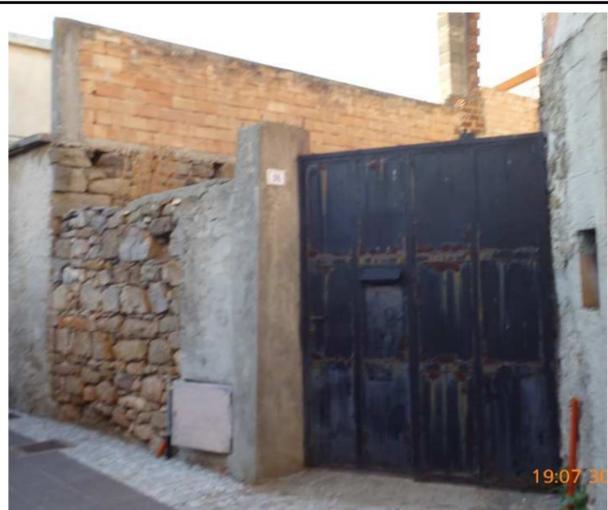
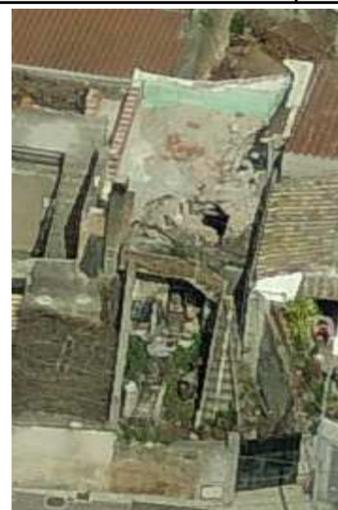
STATO DI TRASFORMAZIONE: EDIFICABILITA'. Il lotto deriva dal frazionamento di un mappale originario con casa a corte antistante. Allo stato attuale il lotto è ineditato.

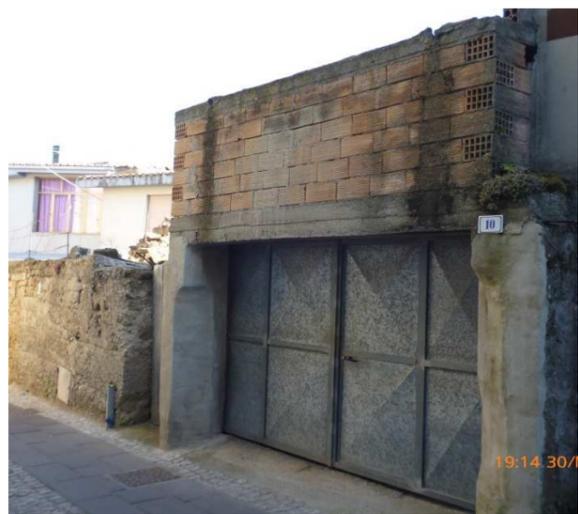
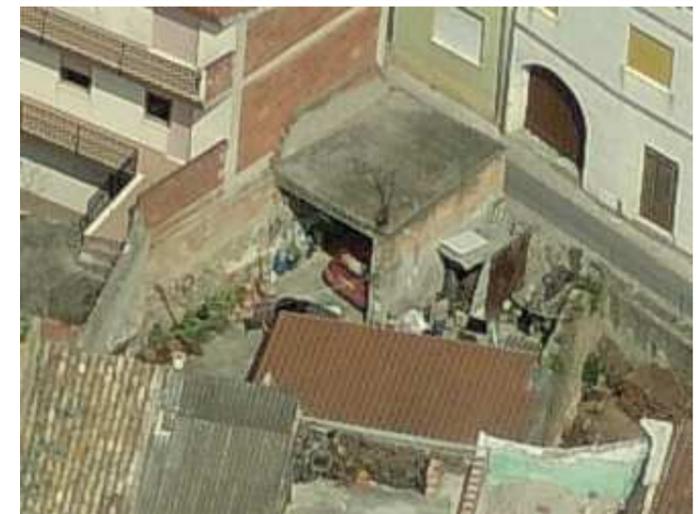
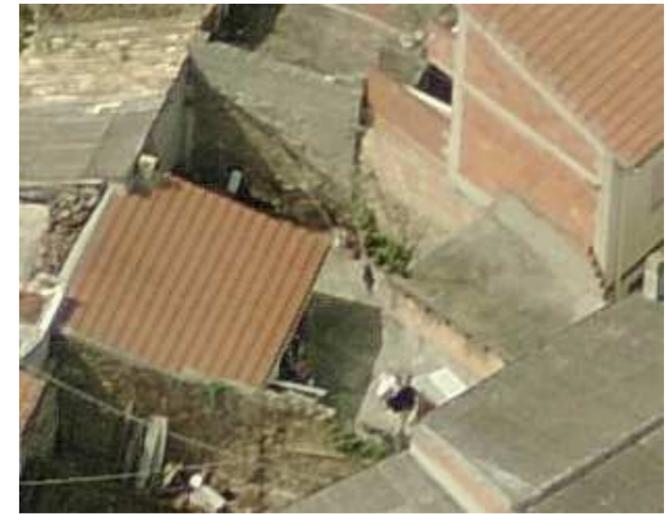
STATO DI TRASFORMAZIONE: PARZIALE TRASFORMAZIONE- L'unità edilizia deriva dal frazionamento di un lotto di maggiori dimensioni. L'edificio conserva parzialmente l'impianto e la tipologia della casa a corte antistante.

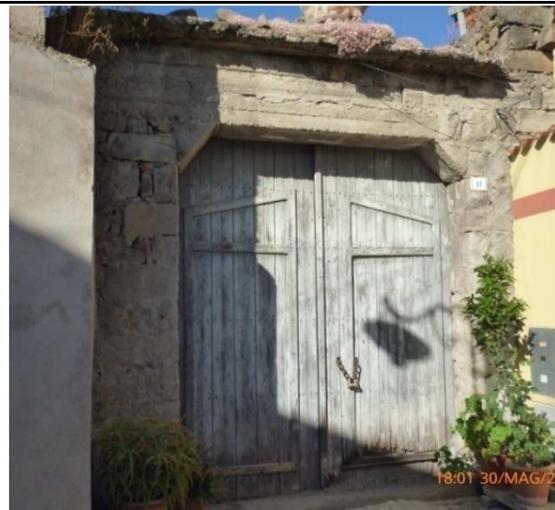
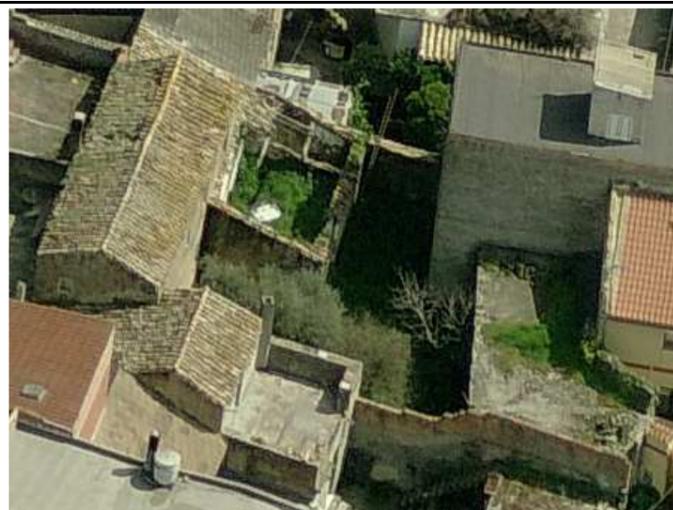
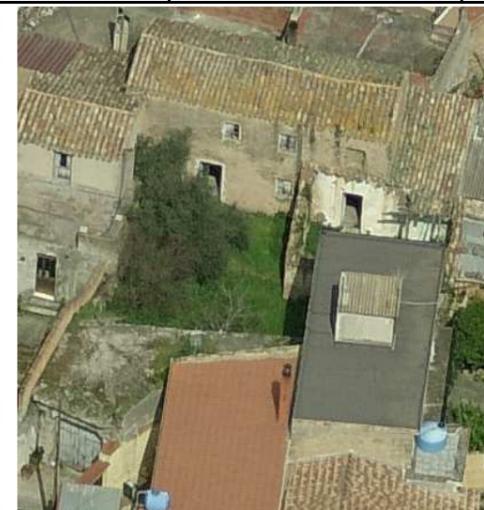
STATO DI TRASFORMAZIONE: CONSERVAZIONE- L'unità edilizia deriva dall'accorpamento di più mappali. L'edificio conserva l'impianto e la tipologia della casa a corte antistante con accesso dal portale.

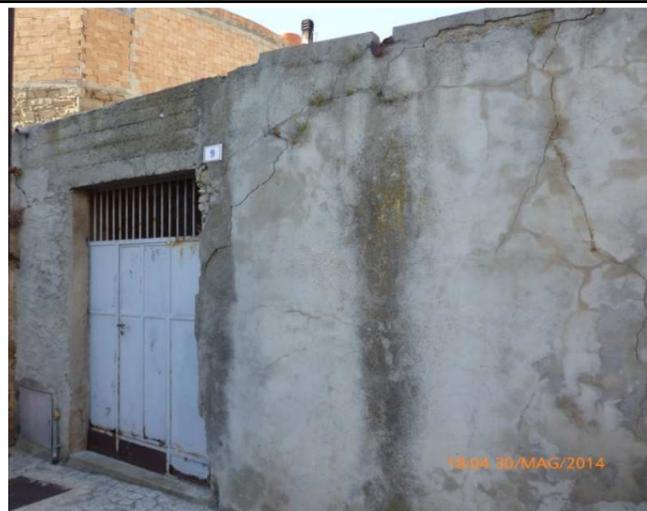
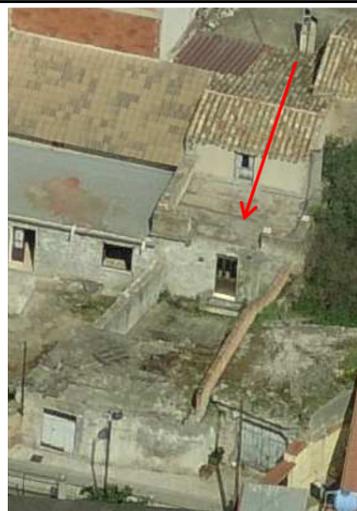
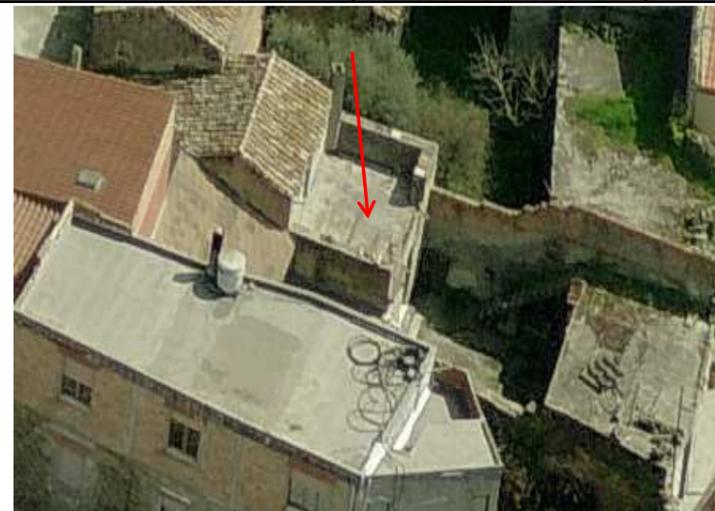
STATO DI TRASFORMAZIONE: CONSERVAZIONE- Il lotto conserva parzialmente l'impianto originario e la tipologia a corte antistante. L'edificio ha subito delle modifiche reversibili.

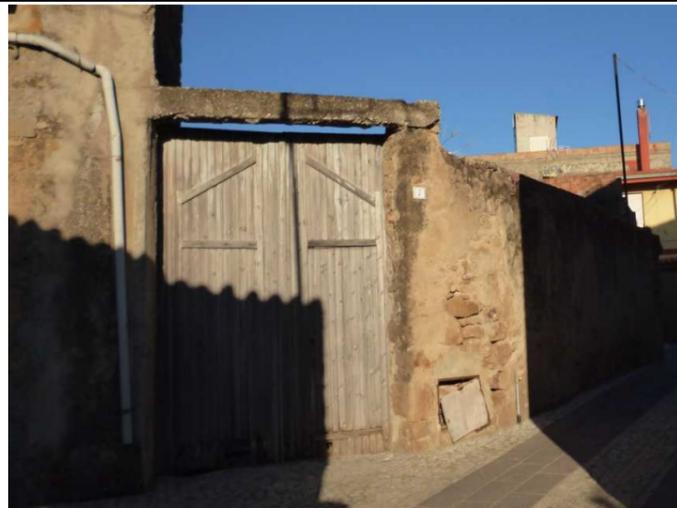
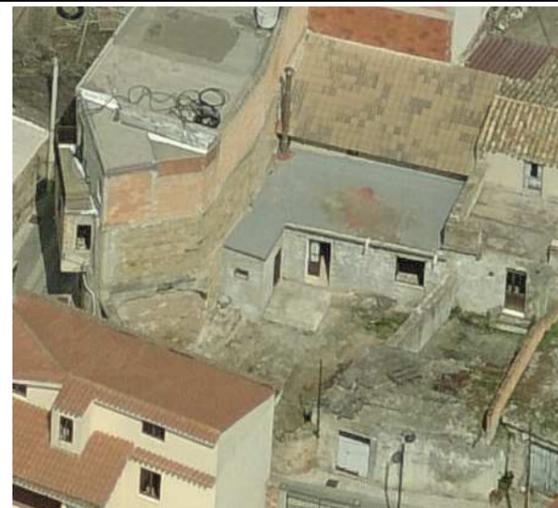
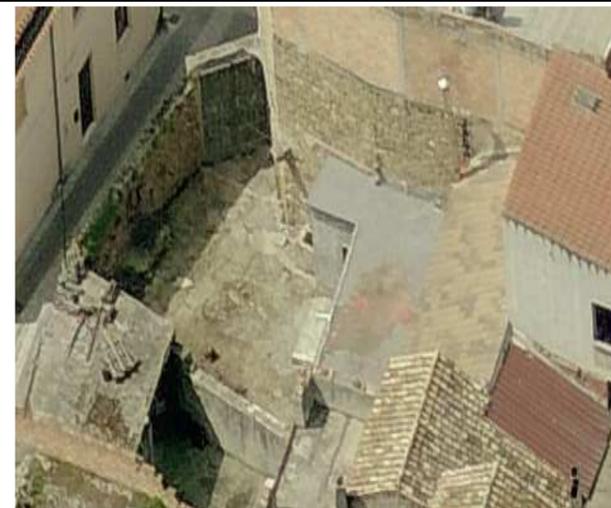
STATO DI TRASFORMAZIONE: CONSERVATIVO - L'unità edilizia conserva l'impianto e la tipologia della casa a corte antistante pur avendo subito alcune modifiche della struttura originaria.

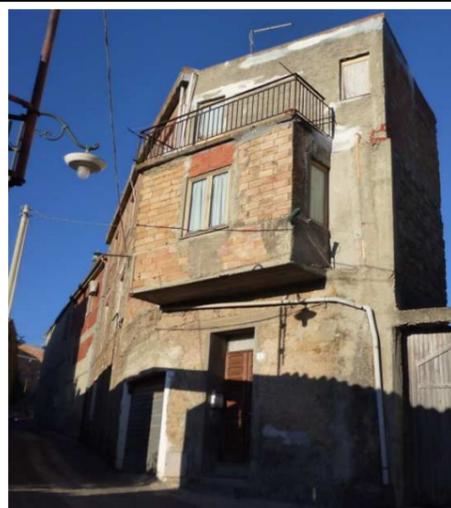
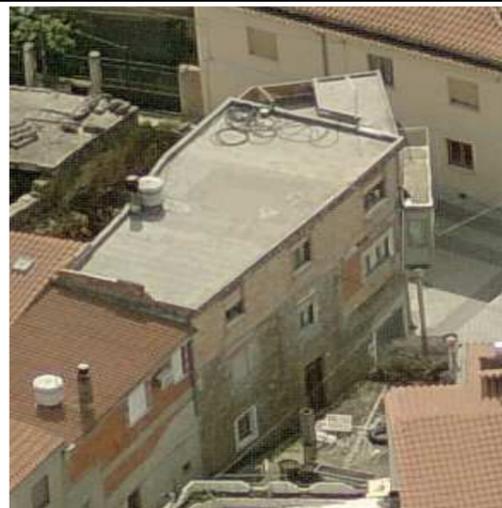
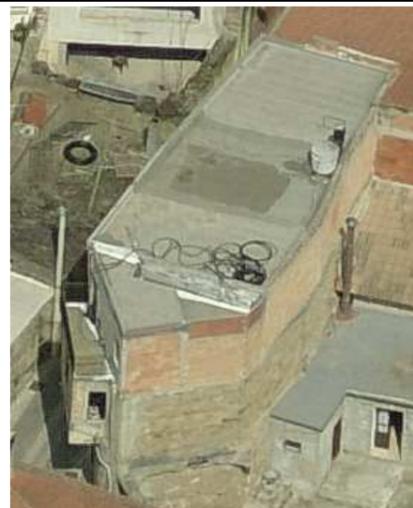
STATO DI TRASFORMAZIONE: TOTALE TRASFORMAZIONE - L'unità edilizia non conserva l'impianto e la tipologia della casa a corte antistante originaria. Il lotto è stato completamente saturato con un edificio non coerente.

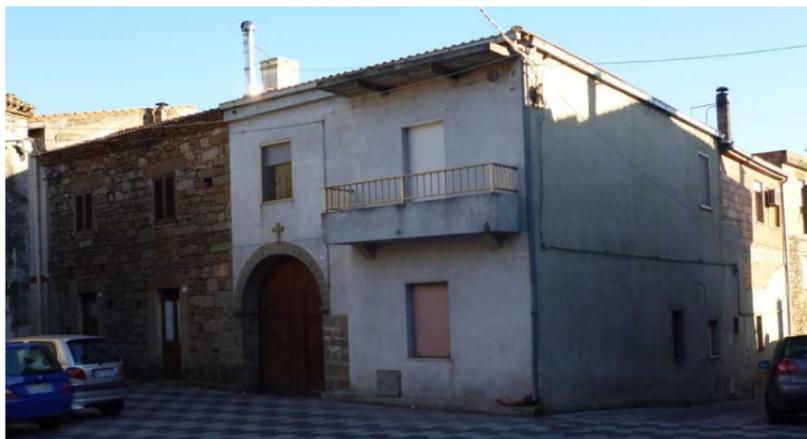
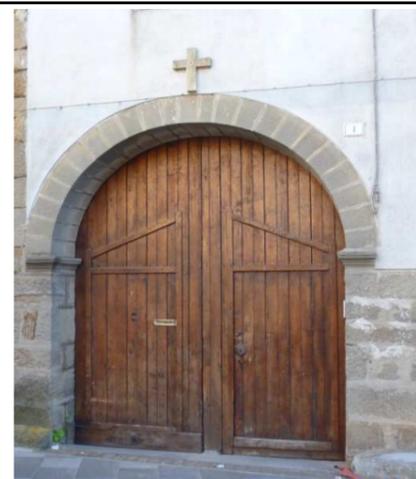
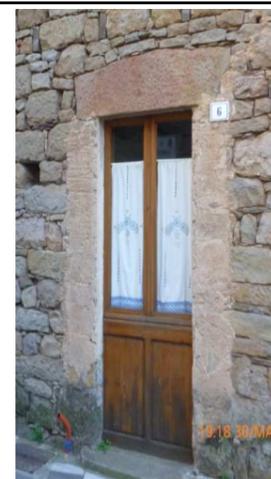
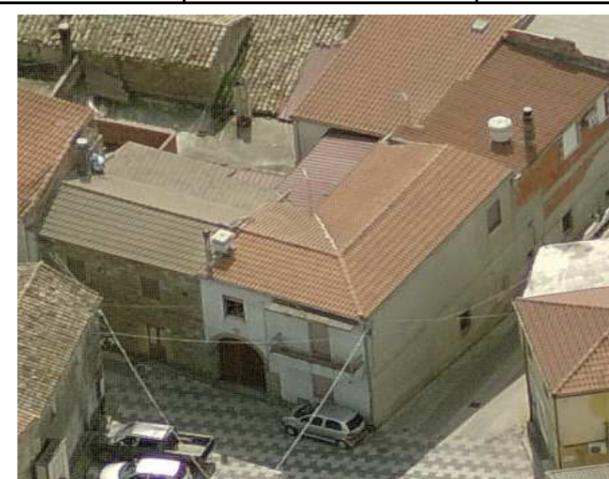
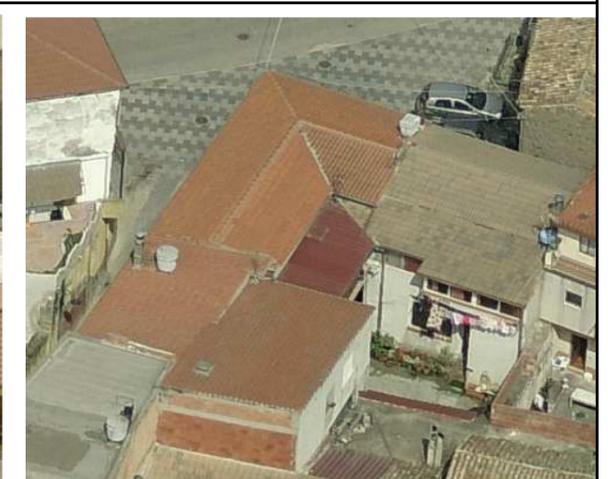
STATO DI TRASFORMAZIONE: PARZIALE TRASFORMAZIONE - Il lotto deriva dall'unione di più unità edilizie a corte antistante. Allo stato attuale l'edificio risulta a corte retostante con accesso dal portale. I corpi A e C risultano coerenti con le tipologie tradizionali.

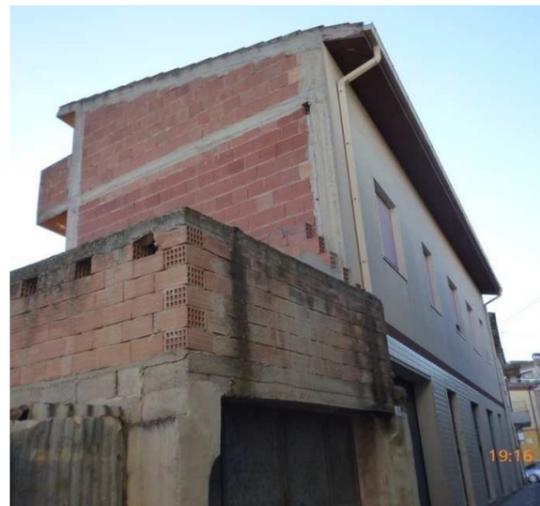
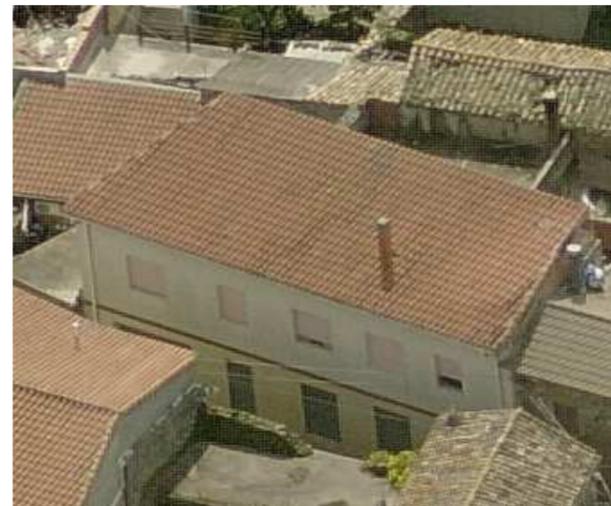
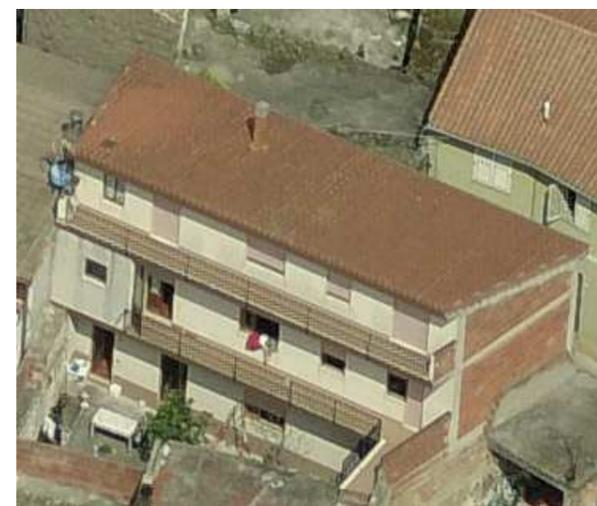
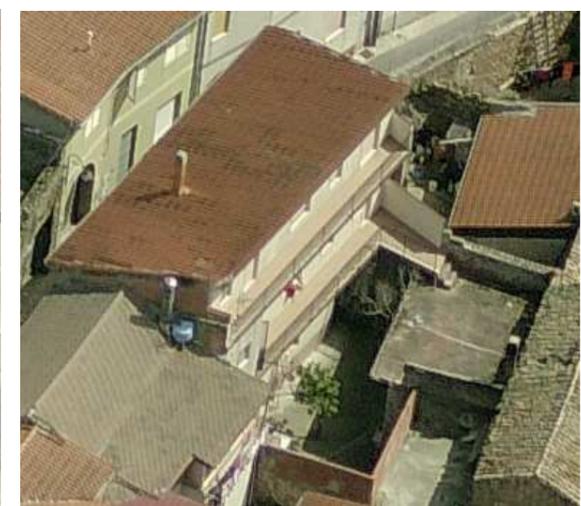
STATO DI TRASFORMAZIONE: TOTALE TRASFORMAZIONE - Il lotto non conserva l'impianto originario. L'unità edilizia a corte retrostante pur essendo è costruita di recente.

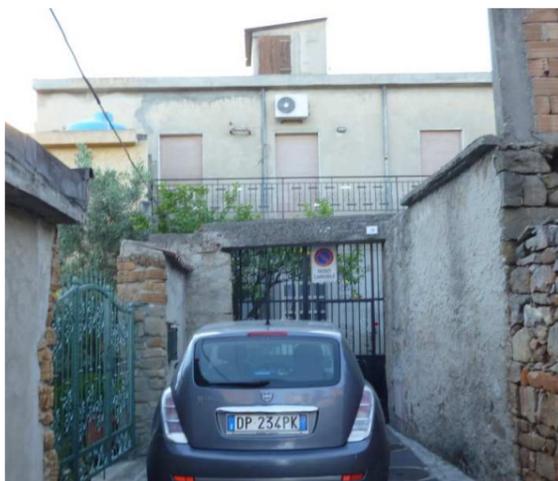
Via Garibaldi - vicolo

STATO DI TRASFORMAZIONE: PARZIALE TRASFORMAZIONE- Il lotto è formato da l'Unione di più mappali originariamente a corte antistante. L'unità edilizia a corte antistante è di recente edificazione.

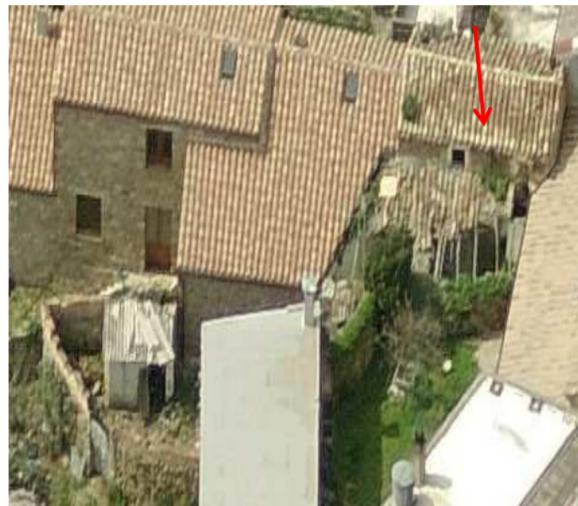
Vista 45°

STATO DI TRASFORMAZIONE: CONSERVAZIONE- L'unità edilizia conserva l'impianto e la tipologia della casa a corte antistante, allo stato attuale si trova in uno stato di degrado.

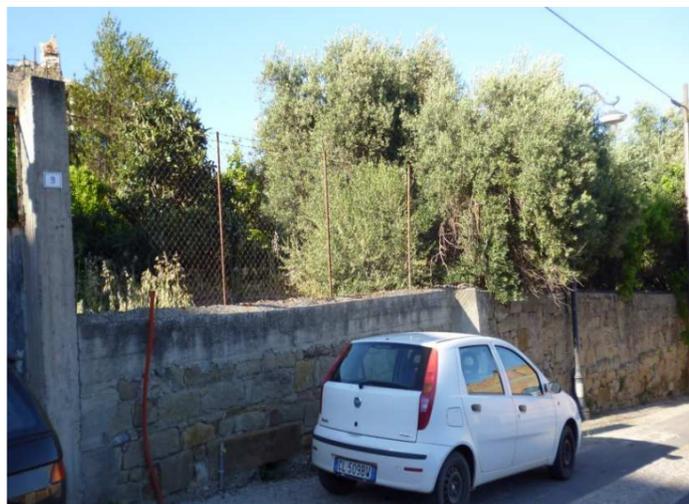
Via Tuveri

STATO DI TRASFORMAZIONE: EDIFICABILITA'- Area libera.

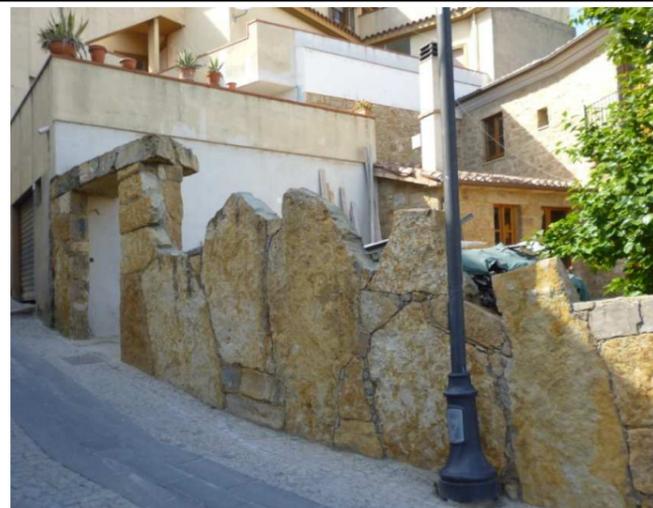
Via Tuveri

STATO DI TRASFORMAZIONE: PARZIALE TRASFORMAZIONE- Il lotto deriva dal frazionamento di un mappale di maggiore dimensione. L'unità edilizia conserva solo in parte l'impianto nel corpo A e la tipologia della casa a corte antistante.

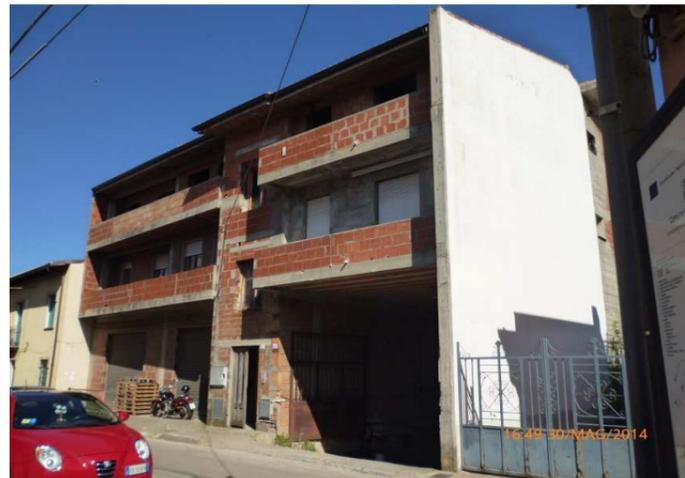
Corso Sardegna

STATO DI TRASFORMAZIONE: TOTALE TRASFORMAZIONE - Il lotto deriva dall'unione di più mappali in origine non edificati. Allo stato attuale l'edificio ,costruito di recente, non ha caratteristiche compatibili.
