Comune di Escalaplano

Piano particolareggiato del Centro Storico

ALLEGATO 05.18 SCHEDE UNITA'EDILIZIE ISOLATO 18

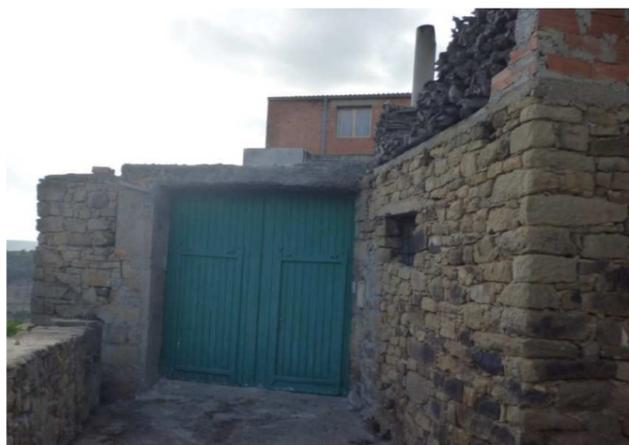
Via Pitzalis - vicolo - ingresso

TIPOLOGIA EDILIZIA: Casa a corte antistante	EPOCA DI COSTRUZIONE: Dopo 1970	STATO DI CONSERVAZIONE: Mediocre	SUCC. INTERVENTI E MODIFICHE
ACCESSO AL LOTTO: Portone in legno	TIPO DI RECINZIONE: Muratura in pietra	SPAZI APERTI: Cortile	ELEMENTI INCONGRUI: Soletta piana

STATO DI TRASFORMAZIONE: CONSERVAZIONE. L'unità edilizia conserva la dimensione del lotto originario con un solo corpo di fabbrica, probabilmente accessorio, ancora esistente. Il lotto è stato edificato secondo la tipologia a corte antistante, ed è stato alterato nel corso degli anni con un ulteriore aumento volumetrico (sopraelevazione del corpo A non coerente con i caratteri tradizionali).

CORPO A: Manutenzione straordinaria. Sostituzione copertura in lastre di eternit con copertura a falde con coppi. Sostituzione infissi, intonaci, rivestimenti secondo abachi e NTA.
CORPO B: Manutenzione straordinaria. Copertura a falde con coppi. Sostituzione infissi, intonaci, rivestimenti secondo abachi e NTA.
CORPO C: Restauro e risanamento conservativo. Copertura a falde con coppi. Infissi, intonaci, rivestimenti secondo abachi e NTA. Restauro e risanamento conservativo del portone in legno.

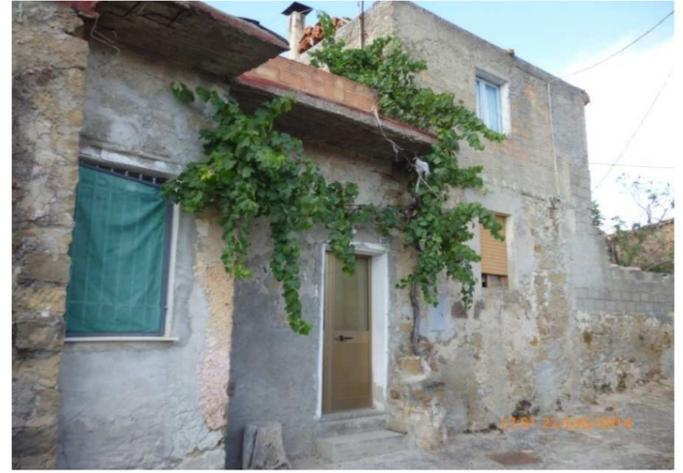
Via Pitzalis - vicolo

TIPOLOGIA EDILIZIA: Casa in linea	EPOCA DI COSTRUZIONE: Tra 1959-1970	STATO DI CONSERVAZIONE: Mediocre	SUCC. INTERVENTI E MODIFICHE
ACCESSO AL LOTTO: Porta in alluminio	TIPO DI RECINZIONE: Muratura in pietra	SPAZI APERTI: Nessuno

STATO DI TRASFORMAZIONE: PARZIALE TRASFORMAZIONE. Il lotto deriva dal frazionamento un mappale di maggiori dimensioni e conserva l'impianto. Allo stato attuale l'edificio storico è stato alterato ma risulta fattibile il suo recupero.

INTERVENTI PREVISTI:
CORPO A: Manutenzione straordinaria. Intonaci e rivestimenti secondo abachi e NTA.
CORPO B: Manutenzione straordinaria. Copertura a falde con coppi. Infissi, intonaci, rivestimentisecondo abachi e NTA.

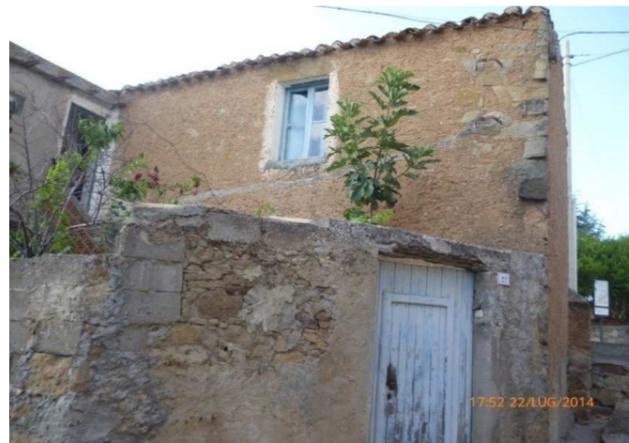
Via Pitzalis - vicolo

TIPOLOGIA EDILIZIA: Casa a corte antistante alterata
EPOCA DI COSTRUZIONE: Tra 1920 - 1959
STATO DI CONSERVAZIONE: Mediocre
SUCC. INTERVENTI E MODIFICHE:

STATO DI TRASFORMAZIONE: CONSERVAZIONE. Il lotto deriva dal frazionamento di un mappale di maggiori dimensioni e conserva l'impianto. Allo stato attuale l'edificio storico è inalterato .

CORPO A: Restauro e risanamento conservativo. Intonaci, rivestimenti secondo abachi e NTA.
CORPO B: Manutenzione straordinaria. Copertura a falde con coppi. Sostituzione avvolgibili in pvc, intonaci e rivestimenti secondo abachi e NTA.
Restauro conservativo del portone in legno.

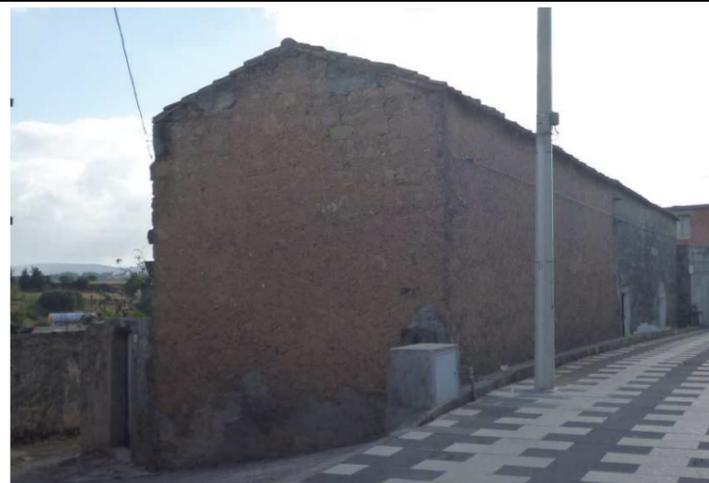
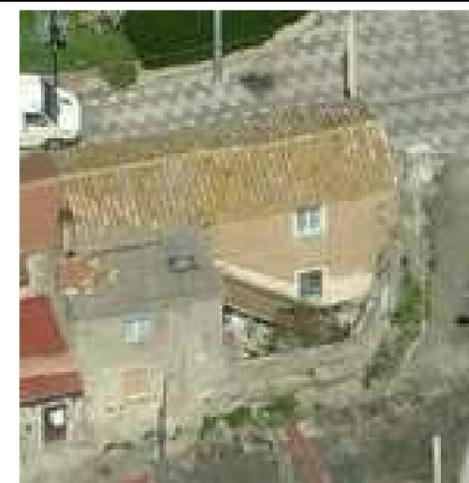
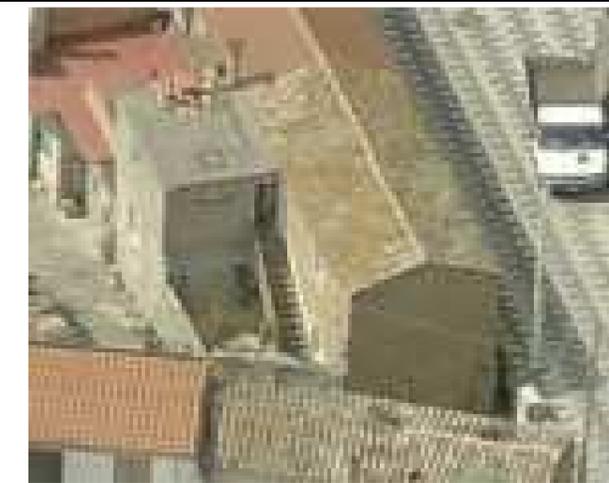
ACCESSO AL LOTTO: Portone in legno
TIPO DI RECINZIONE: Muratura in pietra
SPAZI APERTI: Cortile
ELEMENTI INCONGRUI: Nessuno

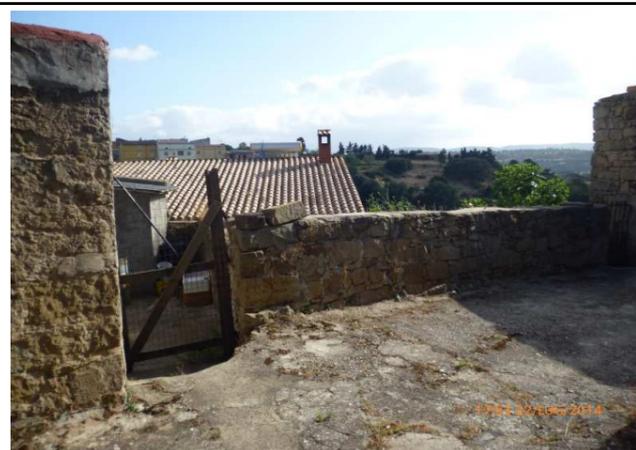
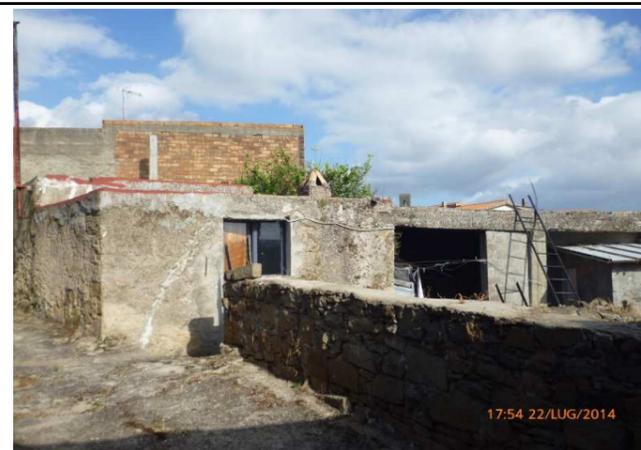
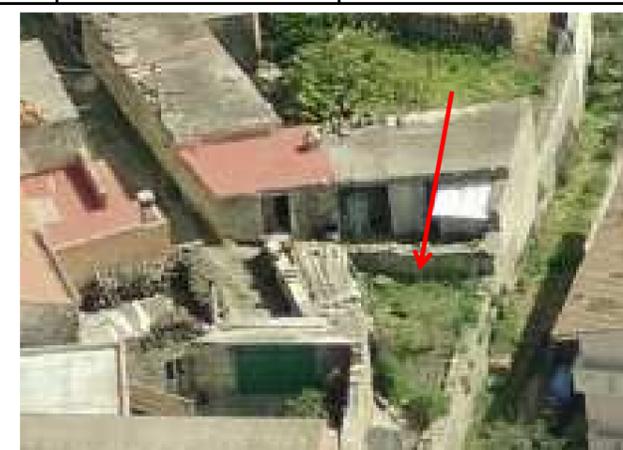
TIPOLOGIA EDILIZIA: Edilizia di sostituzione **EPOCA DI COSTRUZIONE:** Tra 1959-1970 **STATO DI CONSERVAZIONE:** Scarso **SUCC. INTERVENTI E MODIFICHE**

STATO DI TRASFORMAZIONE: TOTALE TRASFORMAZIONE. Il lotto deriva dall'unione di due mappali non edificati. Allo stato attuale risulta edificato con corpi di fabbrica accessori a cui si potrebbe associare una tipologia edilizia a corte antistante.

INTERVENTI PREVISTI:
CORPO A: Ristrutturazione edilizia . Copertura a falde, infissi, intonaci, rivestimenti secondo abachi e NTA.

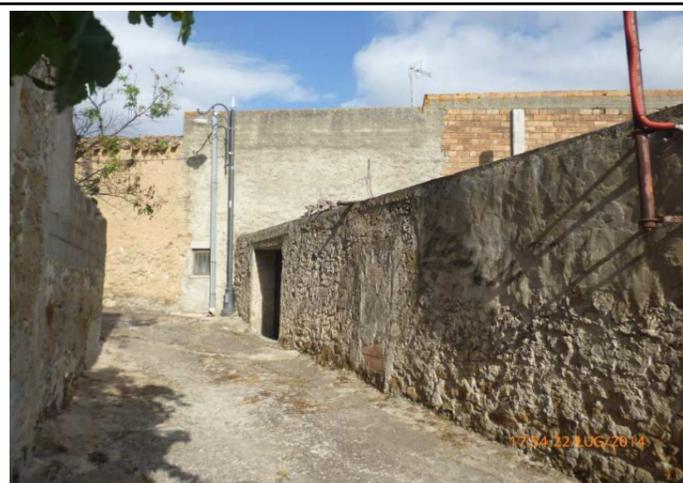
Via Pitzalis - vicolo

TIPOLOGIA EDILIZIA:

STATO DI TRASFORMAZIONE: TOTALE TRASFORMAZIONE. Il lotto deriva dall'unione di due mappali non edificati. Allo stato attuale risulta edificato con corpi di fabbrica accessori a cui si potrebbe

CORPO A: Ristrutturazione edilizia. Copertura a falde con coppi. Infissi, intonaci, rivestimenti secondo abachi e NTA.

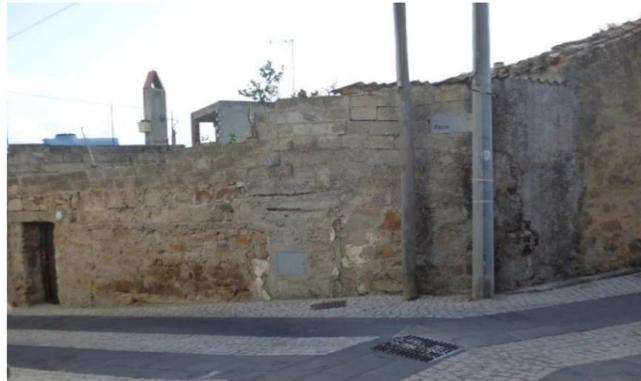
Via Pace - ingresso

TIPOLOGIA EDILIZIA: Casa a corte antistante		EPOCA DI COSTRUZIONE: Prima 1920		STATO DI CONSERVAZIONE: Mediocre		SUCC. INTERVENTI E MODIFICHE	
ACCESSO AL LOTTO: Porta in legno		TIPO DI RECINZIONE: Muratura in pietra		SPAZI APERTI: Cortile		ELEMENTI INCONGRUI: Nessuno	
CORPO	DEST. USO	LIVELLI F.T.	TIPOLOGIA COPERT.	CARATT. STRUTT.	FINITURE	INFISSI	ELEM. PREGIO
A	Residenziale	2 F.T. hm 3,85 m	Doppia falda con coppi	Muratura in pietra	Intonaco a raso	Legno con scurini	Paramento murario
B	Residenziale	1 F.T. h 2,30 m	Soletta piana	Muratura in pietra	Non rilevati	Non rilevati	Nessuno
C	Residenziale	1 F.T. h 3,30 m	Doppia falda con coppi	Muratura in pietra	Intonaco a raso	Legno con scurini	Paramento murario
D	Accessorio	1 F.T. h 2,80 m	Monofalda con lastre di eternit	Muratura in laterizio	Nessuno	Nessuno	Nessuno

STATO DI TRASFORMAZIONE: CONSERVAZIONE- Il lotto conserva dimensione e tipologia della casa a corte antistante. L'unità edilizia conserva l'edificio originario, non alterato. Solo il corpo D è una superfetazione non coerente con la tipologia.

CORPO A: Restauro e risanamento conservativo. Infissi, intonaci, rivestimenti secondo abachi e NTA.
CORPO B: Manutenzione straordinaria. Copertura a falde con coppi. Infissi, intonaci, rivestimenti secondo abachi e NTA.
CORPO C: Restauro e risanamento conservativo. Infissi, intonaci, rivestimenti secondo abachi e NTA.
CORPO D: Ristrutturazione edilizia secondo abachi e NTA.

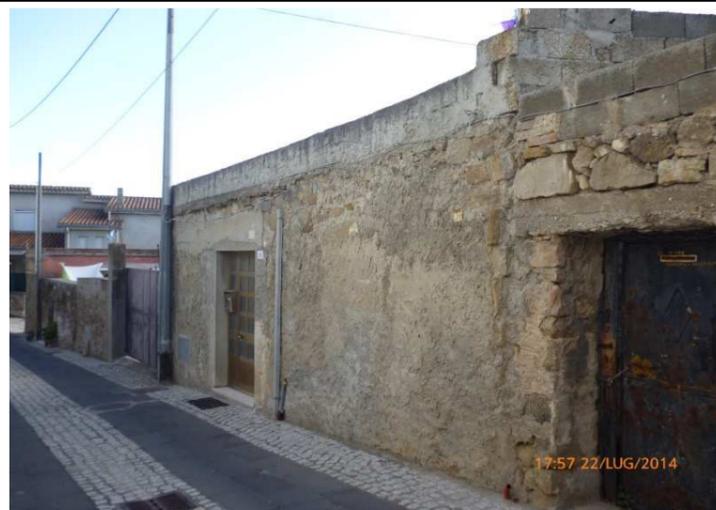
Via Pace

STATO DI TRASFORMAZIONE: PARZIALE TRASFORMAZIONE- Il lotto conserva dimensione e tipologia della casa a corte antistante. L'unità edilizia è stata alterata dall'inserimento di nuovi corpi di fabbrica in epoca recente.

CORPO A: Manutenzione straordinaria. Sostituzione infissi e avvolgibili secondo abachi e NTA. Intonaci e rivestimenti secondo abachi e NTA.

CORPO B: Manutenzione straordinaria. Copertura a falde con coppi. Sostituzione infissi secondo abachi e NTA.

CORPO C: Ristrutturazione edilizia. Copertura a falde con coppi. Sostituzione infissi, intonaci e rivestimenti secondo abachi e NTA.

CORPO D: Ristrutturazione edilizia. Sostituzione copertura in eternit con copertura a falde con coppi. Infissi, intonaci e rivestimenti secondo abachi e NTA.

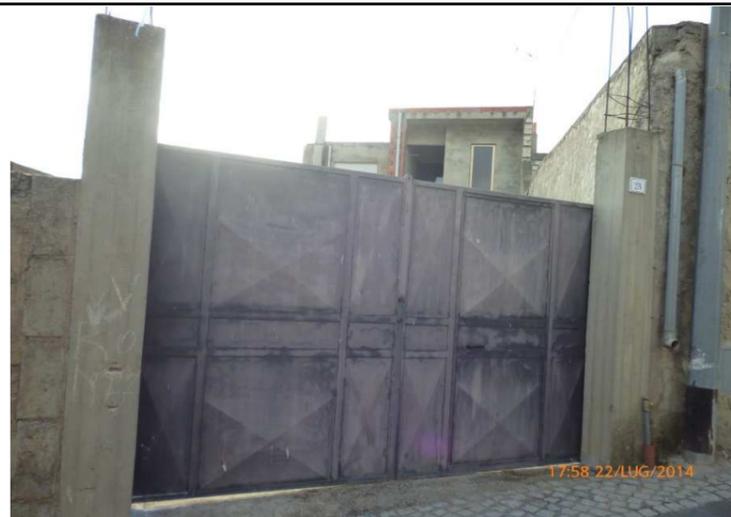
Via Pace

TIPOLOGIA EDILIZIA: Casa a corte antistante alterata
EPOCA DI COSTRUZIONE: Dopo 1970
STATO DI CONSERVAZIONE: Discreto
SUCC. INTERVENTI E MODIFICHE

STATO DI TRASFORMAZIONE: PARZIALE TRASFORMAZIONE. Il lotto deriva dal frazionamento di un mappale e conserva l'impianto a corte antistante (Corpo A). L'edificio risulta alterato da interventi realizzati in epoca recente e ancora in corso.

INTERVENTI PREVISTI:
CORPO A: Manutenzione straordinaria. Copertura a falde con coppi. Sostituzione infissi e avvolgibili, intonaci, rivestimenti secondo abachi e NTA. Sostituzione portone in ferro.

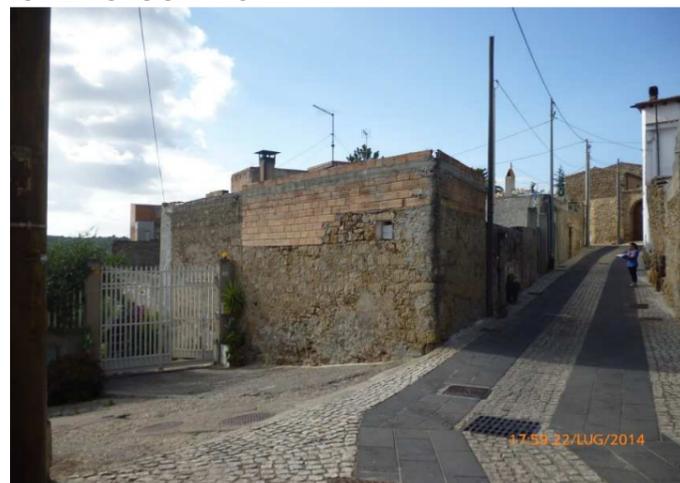
Via Pace

STATO DI TRASFORMAZIONE: PARZIALE TRASFORMAZIONE. Il lotto deriva dal frazionamento di un mappale di maggiori dimensioni. L'edificio conserva un impianto a corte antistante e risulta alterato da interventi realizzati in epoca recente.

CORPO A: Manutenzione straordinaria. Copertura a falde con coppi. Realizzazione intonaci e rivestimenti secondo abachi e NTA.
