Comune di Escalaplano

Piano particolareggiato del Centro Storico

ALLEGATO 05.22 SCHEDE UNITA'EDILIZIE ISOLATO 22

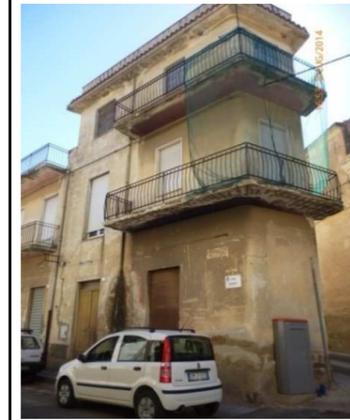
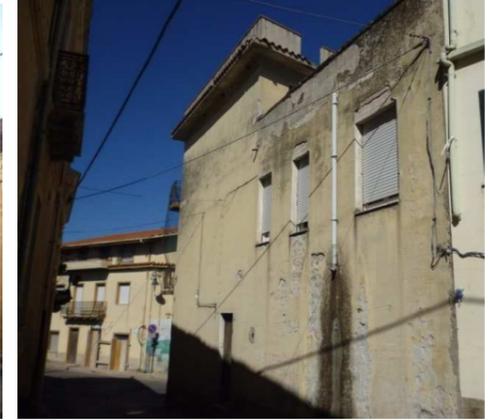
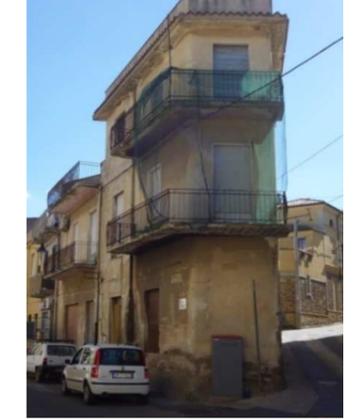
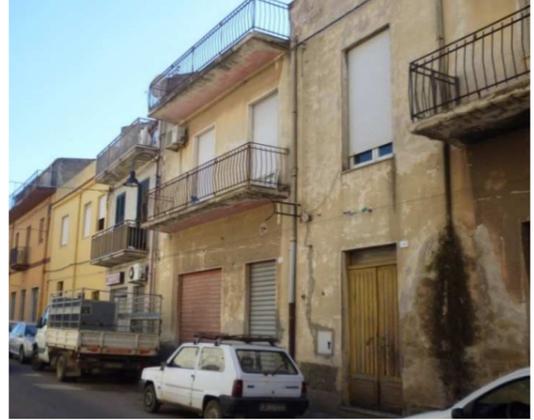
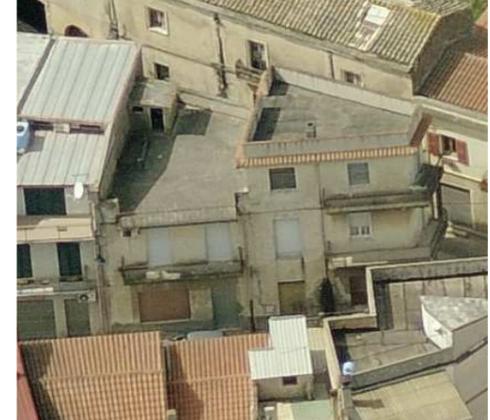
PROFILI FOTOGRAFICI:

TIPOLOGIA EDILIZIA: Casa in linea	EPOCA DI COSTRUZIONE: Tra 1920-1959	STATO DI CONSERVAZIONE: Mediocre	SUCC. INTERVENTI E MODIFICHE
---------------------------------------------	-----------------------------------------------	--------------------------------------------	-------------------------------------

STATO DI TRASFORMAZIONE: PARZIALE TRASFORMAZIONE. Il lotto conserva la dimensione originale. L'impianto della casa in linea è stato modificato negli anni.

INTERVENTI PREVISTI:
CORPO A: Manutenzione straordinaria. Copertura doppia falda con coppi, sostituzione avvolgibili in pvc, infissi, intonaco e rivestimento secondo abachi e NTA, eliminazione elementi incongrui.
CORPO B: Manutenzione straordinaria. Copertura doppia falda con coppi, sostituzione avvolgibili in pvc, infissi, intonaco e rivestimento secondo abachi e NTA, eliminazione elementi incongrui.

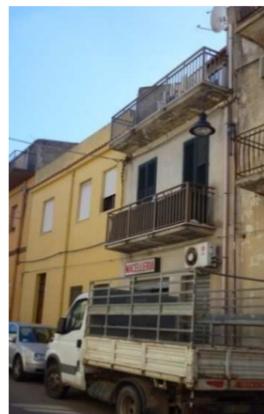
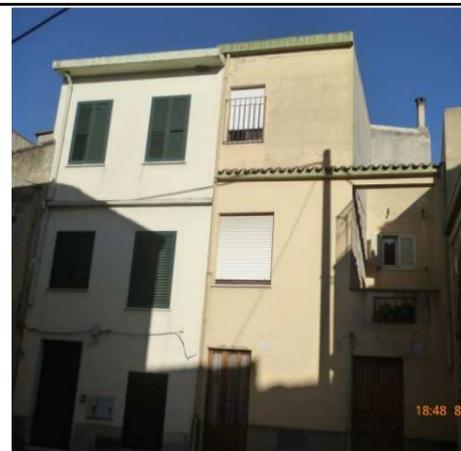
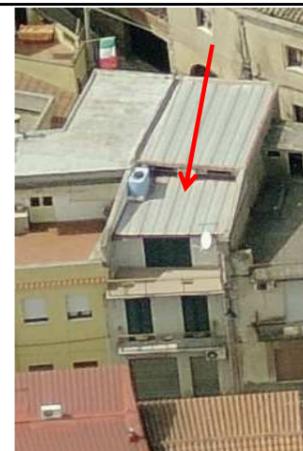
PROFILI FOTOGRAFICI:

TIPOLOGIA EDILIZIA: Edilizia di sostituzione		EPOCA DI COSTRUZIONE: Dopo 1970		STATO DI CONSERVAZIONE: Buono		SUCC. INTERVENTI E MODIFICHE	
ACCESSO AL LOTTO: Porta		TIPO DI RECINZIONE: Nessuno		SPAZI APERTI: Nessuno			
CORPO	DEST. USO	LIVELLI F.T.	TIPOLOGIA COPERT.	CARATT. STRUTT.	FINITURE	INFISSI	ELEM. PREGIO
A	Residenziale Commerciale	3 F.T. hm 8,26 m	Doppia falda con lastre in coverib	Muratura in laterizio	Intonaco e rivestimento	Alluminio con persiane	Nessuno

STATO DI TRASFORMAZIONE: TOTALE TRASFORMAZIONE. Il lotto deriva dal frazionamento di un mappale di maggior dimensione con impianto a corte antistante. L'edificio attuale ha sostituito il corpo di

INTERVENTI PREVISTI:
CORPO A: Ristrutturazione edilizia. Sostituzione lastre coverib con copertura doppia falda con coppi, sostituzione serrande metalliche, infissi e rivestimenti secondo abachi e NTA, eliminazione elementi incongrui.

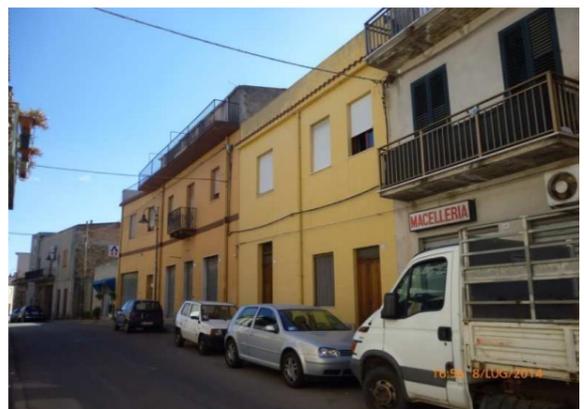
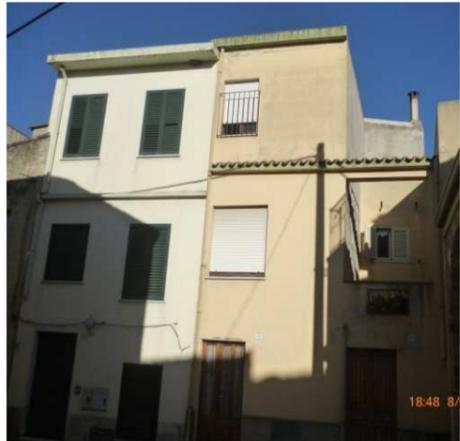
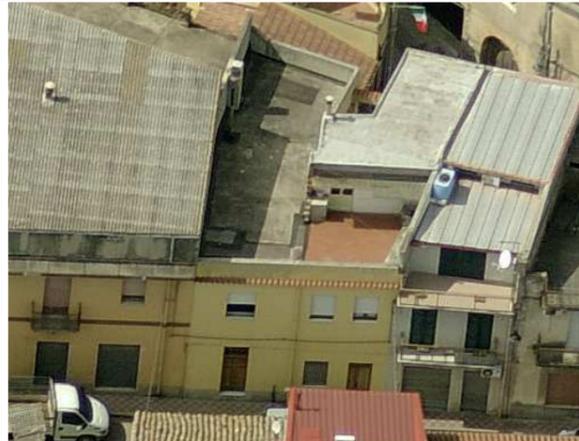
PROFILI FOTOGRAFICI:

STATO DI TRASFORMAZIONE: TOTALE TRASFORMAZIONE. Il lotto deriva dal frazionamento di un mappale di dimensioni maggiori con impianto a corte antistante. L'impianto a corte antistante è stato sostituito con un edificio in linea privo di caratteri tradizionali.

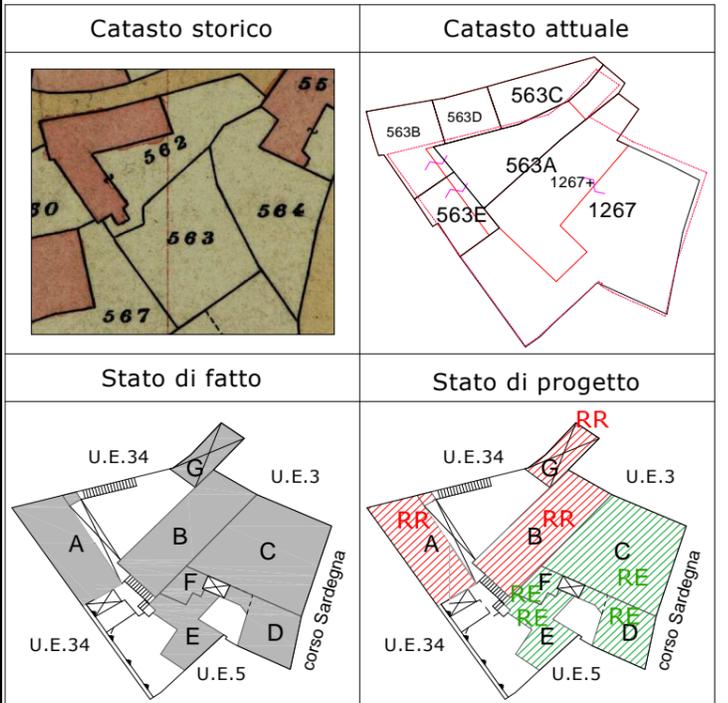
STATO DI TRASFORMAZIONE: PARZIALE TRASFORMAZIONE. Il lotto deriva dall'unione di più mappali, di cui due ineditati e uno con impianto corte antistante. Allo stato attuale il lotto edificato ha subito un frazionamento mentre i restanti sono stati accorpati e edificati. Il corpo A e B hanno conservato i caratteri tradizionali mentre gli altri corpi realizzati in epoca successiva al 1959, non risultano compatibili.

CORPO A: Restauro e risanamento conservativo. Sostituzione copertura in eternit con copertura a falde con coppi, eliminazione elementi incongrui secondo abachi e NTA.
CORPO B: Restauro e risanamento conservativo. Copertura a falde con coppi, eliminazione elementi incongrui, secondo abachi e NTA.
CORPO C: Ristrutturazione edilizia. Sostituzione copertura in eternit con copertura a doppia falda con coppi, eliminazione elementi incongrui, sostituzione avvolgibili in pvc, completamento intonaci e rivestimenti, sostituzione serrande secondo abachi e NTA.
CORPO D: Ristrutturazione edilizia. Copertura a doppia falda con coppi, eliminazione elementi incongrui, sostituzione avvolgibili in pvc, completamento intonaci e rivestimenti, sostituzione serrande secondo abachi e NTA.
CORPO E: Ristrutturazione edilizia. Copertura a doppia falda con coppi, eliminazione elementi incongrui, sostituzione infissi secondo abachi e NTA.

CORPO F: Ristrutturazione edilizia. Copertura a doppia falda con coppi, eliminazione elementi incongrui, sostituzione infissi secondo abachi e NTA.
CORPO G: Restauro e risanamento conservativo secondo abachi e NTA.

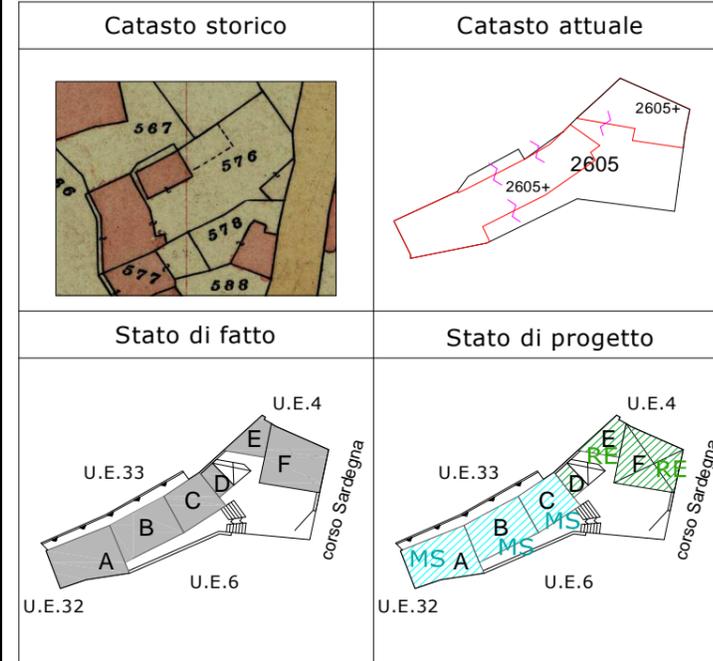
STATO DI TRASFORMAZIONE: PARZIALE TRASFORMAZIONE. Il lotto deriva dal frazionamento di un mappale con impianto a corte antistante. L'edificio A risulta frazionato e ha perso i caratteri originari. Il corpo B conserva impianto e caratteri tradizionali, mentre il corpo C ha subito di recente un intervento di restauro e risulta compatibile con i caratteri tradizionali.

CORPO A: Manutenzione straordinaria. Copertura doppia falda con coppi, sostituzione avvolgibili, intonaci e rivestimenti secondo abachi e NTA.

CORPO B: Manutenzione straordinaria. Intonaci e rivestimenti secondo abachi e NTA.

CORPO C: Manutenzione straordinaria. Copertura doppia falda con coppi, intonaci e rivestimenti secondo abachi e NTA.

CORPO D: Demolizione.

CORPO E: Ristrutturazione edilizia. Copertura a falde con coppi, infissi, intonaci e rivestimenti secondo abachi e NTA.

CORPO F: Ristrutturazione edilizia. Sostituzione copertura lastre coverib con copertura doppia falda con coppi, infissi, rivestimenti secondo abachi e NTA

Sostituzione vetrina alluminio, serranda e portone metallico secondo abachi e NTA.

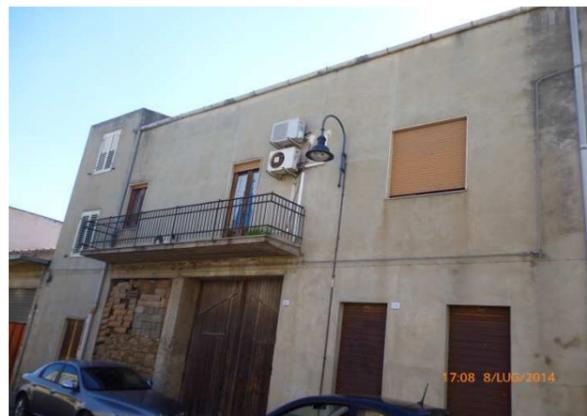
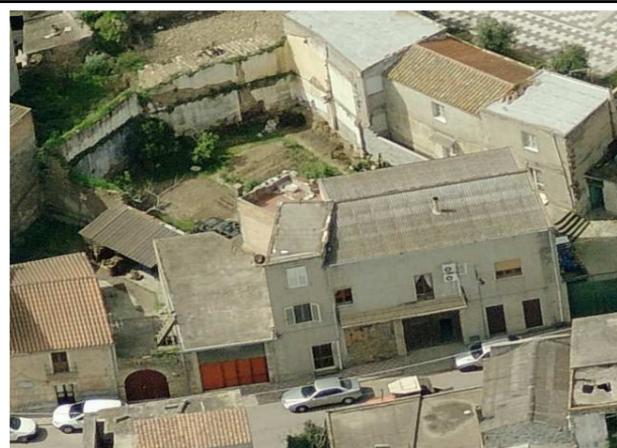
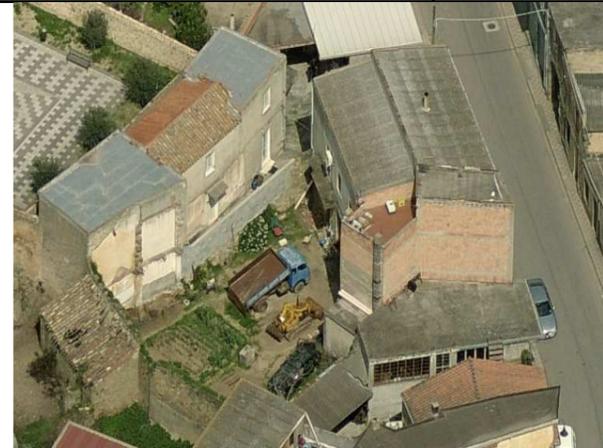
PROFILI FOTOGRAFICI:

STATO DI TRASFORMAZIONE: TOTALE TRASFORMAZIONE. Il lotto non conserva forme e dimensioni del lotto originario. L'impianto a corte antistante originario è stato sostituito dopo il 1970 con un edificio con caratteristiche non compatibili con tipologia a corte retrostante.

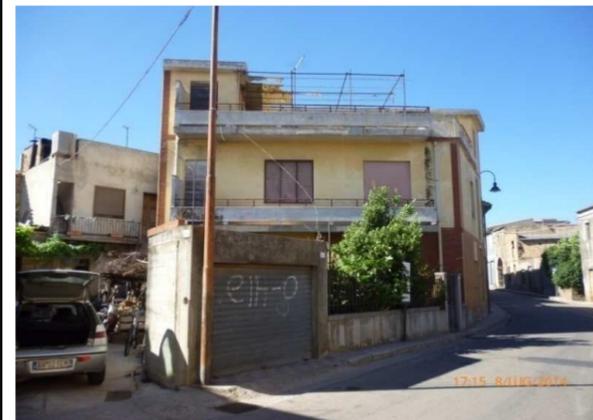
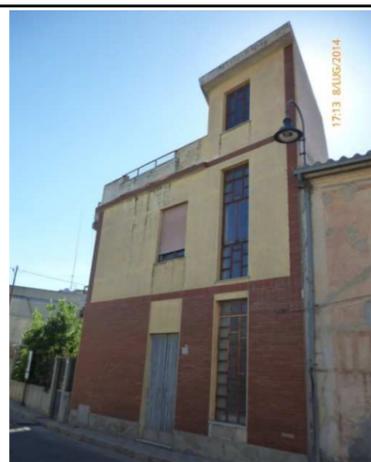
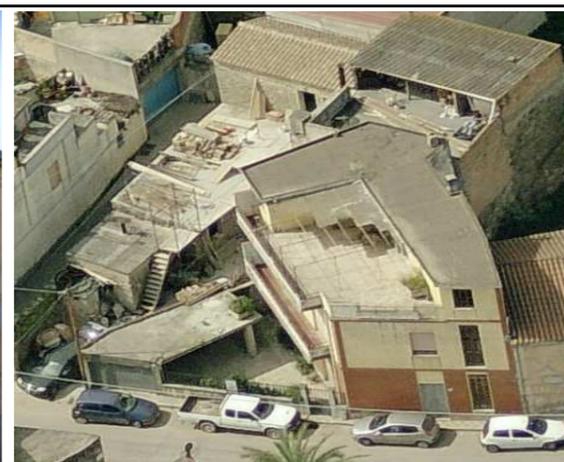
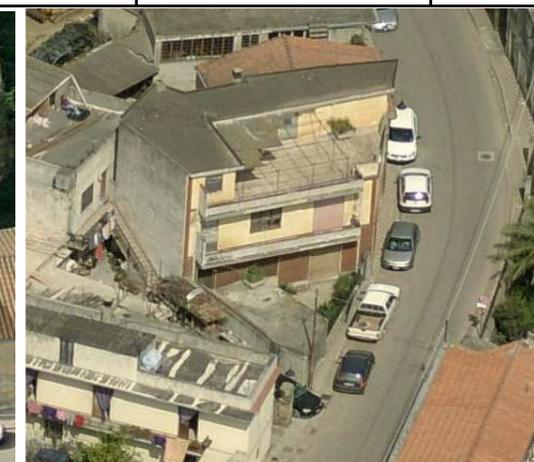
PROFILI FOTOGRAFICI:

STATO DI TRASFORMAZIONE: TOTALE TRASFORMAZIONE. Il lotto conserva parzialmente dimensioni e forma originarie. L'unità edilizia a corte retrostante è stata sostituita dopo il 1970. L'edificio non risulta compatibile con il contesto.

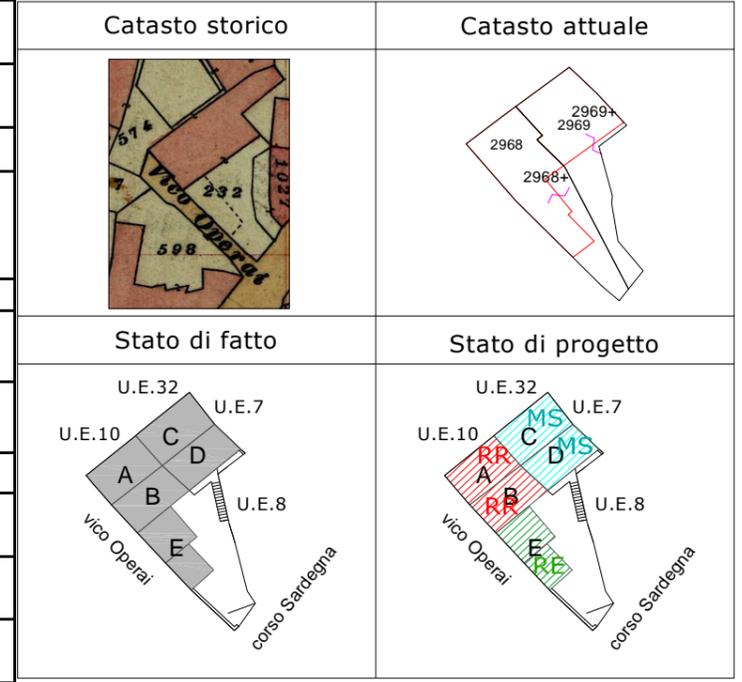
STATO DI TRASFORMAZIONE: PARZIALE TRASFORMAZIONE- Il lotto deriva dal frazionamento di un mappale con impianto a corte antistante. I corpi di fabbrica principali hanno mantenuto l'assetto e l'impianto a corte antistante, nonostante abbiano subito alcune modifiche. Il corpo E è di recente edificazione.

CORPO A: Restauro e risanamento conservativo. Infissi, intonaci, rivestimenti secondo abachi e NTA.
CORPO B: Restauro e risanamento conservativo. Copertura doppia falda con coppi. Infissi, intonaci, rivestimenti secondo abachi e NTA.
CORPO C: Manutenzione straordinaria. Sostituzione lastre eternit con copertura doppia falda con coppi. Infissi, intonaci, rivestimenti secondo abachi e NTA.
CORPO D: Manutenzione straordinaria. Copertura doppia falda con coppi. Infissi, intonaci, rivestimenti secondo abachi e NTA.
CORPO E: Ristrutturazione edilizia. Copertura doppia falda con coppi. Infissi, intonaci, rivestimenti secondo abachi e NTA.

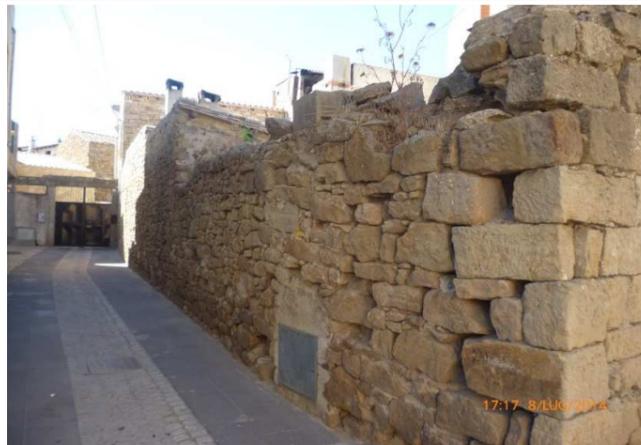
Particolare muro di recinzione

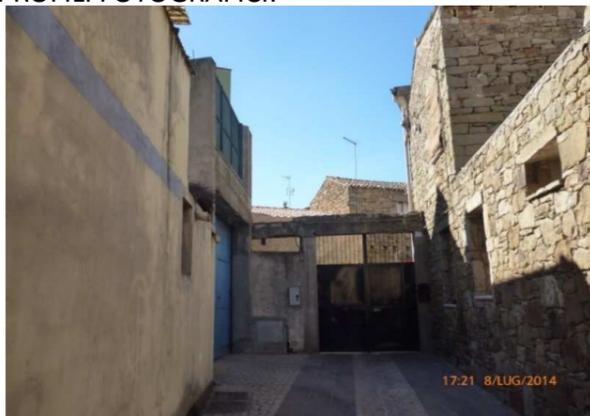
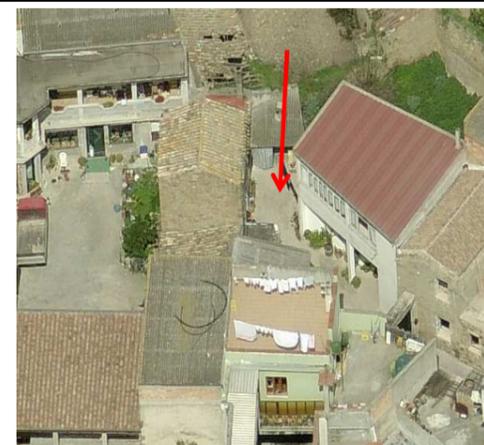
PROFILI FOTOGRAFICI:

STATO DI TRASFORMAZIONE: PARZIALE TRASFORMAZIONE- Il lotto deriva dal frazionamento di un unico mappale, caratterizzato da una tipologia a corte antistante. Il corpo di fabbrica allo stato attuale è stato frazionato, ma mantiene i caratteri tipologici tradizionali. Il corpo D, costruito in epoca recente, non risulta compatibile con il

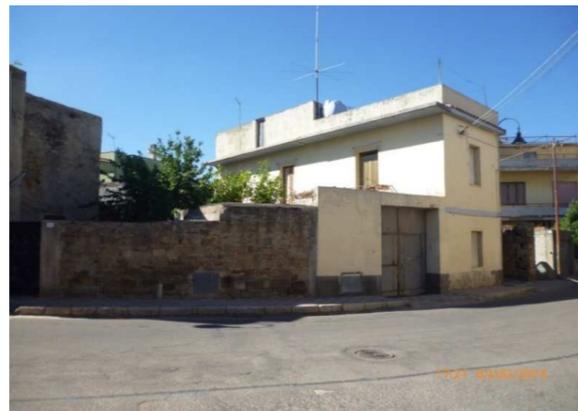
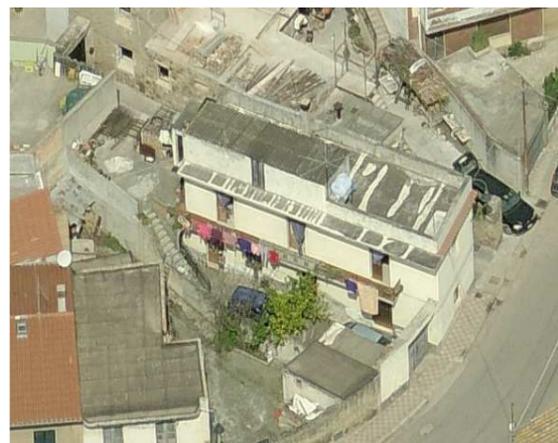
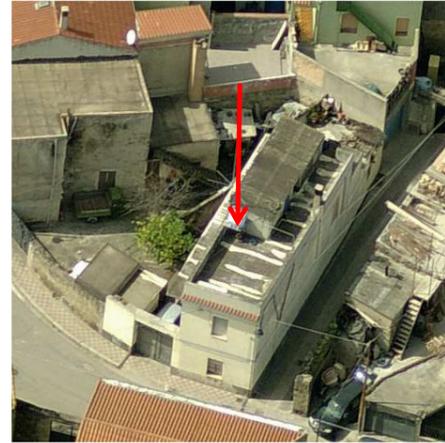
TIPOLOGIA EDILIZIA: Casa a corte antistante alterata
EPOCA DI COSTRUZIONE: Tra 1920-1959
STATO DI CONSERVAZIONE: Mediocre
SUCC. INTERVENTI E MODIFICHE

STATO DI TRASFORMAZIONE: PARZIALE CONSERVAZIONE- Il lotto deriva dal frazionamento di un mappale dalle dimensioni maggiori. Il frazionamento ha generato un lotto che conserva parte dell'edificio originario, in stato di degrado.

CORPO A: Manutenzione straordinaria. Copertura doppia falda con coppi, sostituzione avvolgibili in pvc, intonaci e rivestimenti secondo abachi e NTA. Eliminazione elementi incongrui.
CORPO B: Manutenzione straordinaria. Copertura doppia falda con coppi, intonaci e rivestimenti secondo abachi e NTA.
CORPO C: Ristrutturazione edilizia. Sostituzione cancello in ferro, copertura doppia falda con coppi, intonaci e rivestimenti, secondo abachi e NTA.

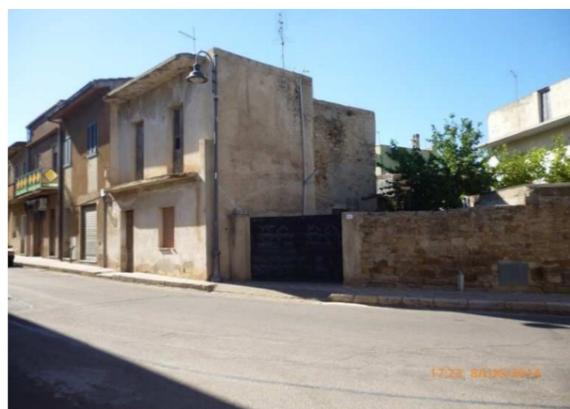
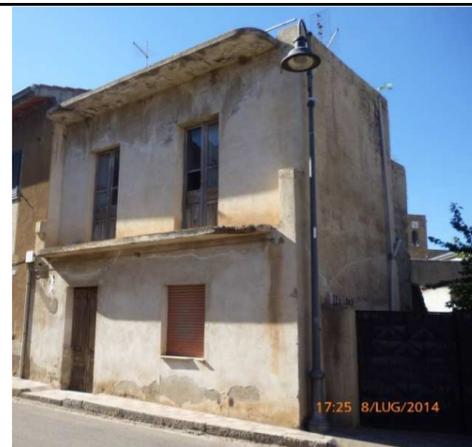
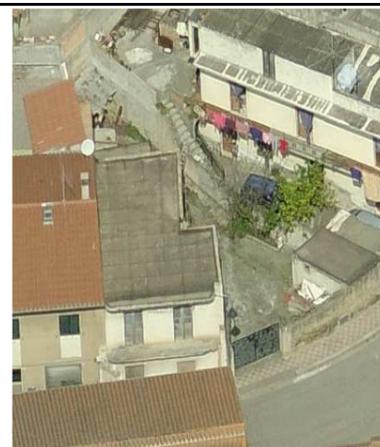
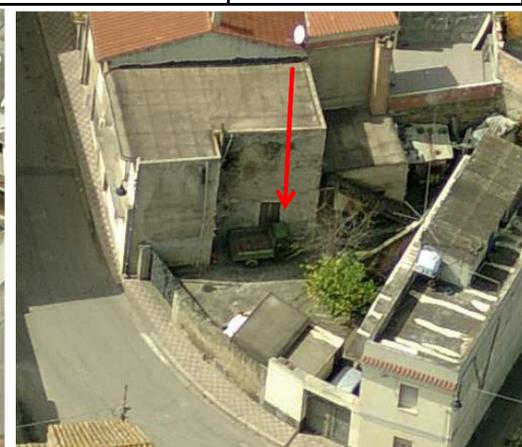
TIPOLOGIA EDILIZIA: Casa a corte retrostante alterata
EPOCA DI COSTRUZIONE: Tra 1920-1959
STATO DI CONSERVAZIONE: Discreto
SUCC. INTERVENTI E MODIFICHE

STATO DI TRASFORMAZIONE: PARZIALE TRASFORMAZIONE- Il lotto conserva la dimensione e l'impianto del mappale originario. L'impianto origine, a corte retrostante è stato modificato in quanto gli interventi successivi hanno saturato la corte. Allo stato attuale l'unità edilizia A conserva l'impianto dell'edificio originario,

CORPO A: Manutenzione straordinaria. Sostituzione infissi e avvolgibili, serranda metallica, intonaci e rivestimenti di facciata secondo abachi e NTA.
CORPO B: Ristrutturazione edilizia. Copertura a falde con coppi, sostituzione infissi e avvolgibili in pvc, secondo abachi e NTA.

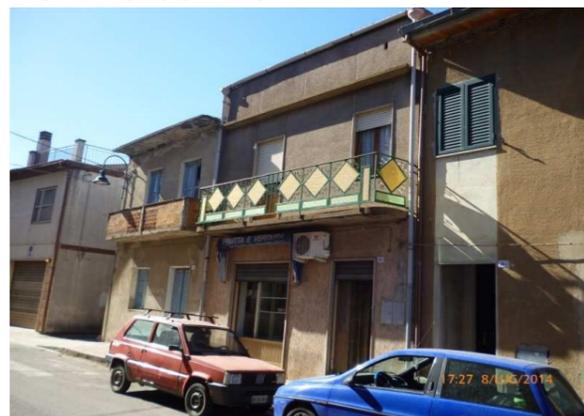
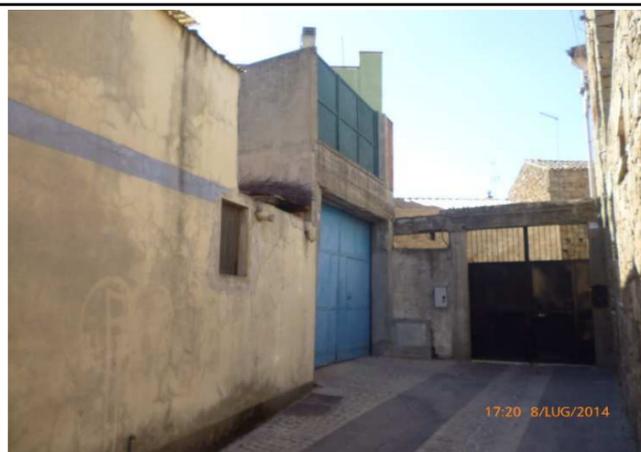
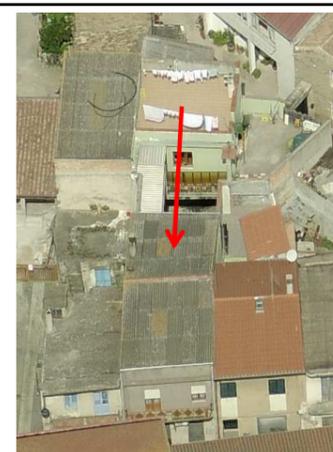
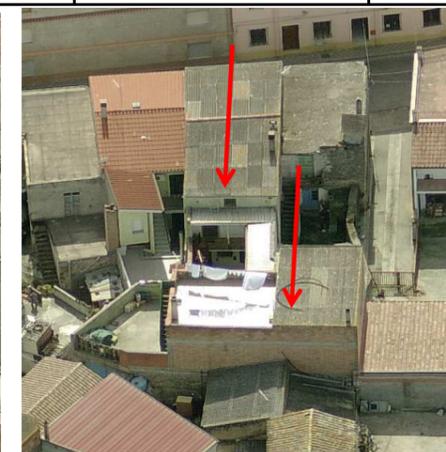
STATO DI TRASFORMAZIONE: PARZIALE TRASFORMAZIONE. Il lotto deriva dal farzionamento di un mappale con impianto e tipologia a corte retrostante. Allo stato attuale il corpo di fabbrica principale risulta parzialmente trasformato. Il corpo B risulta di recente edificazione.

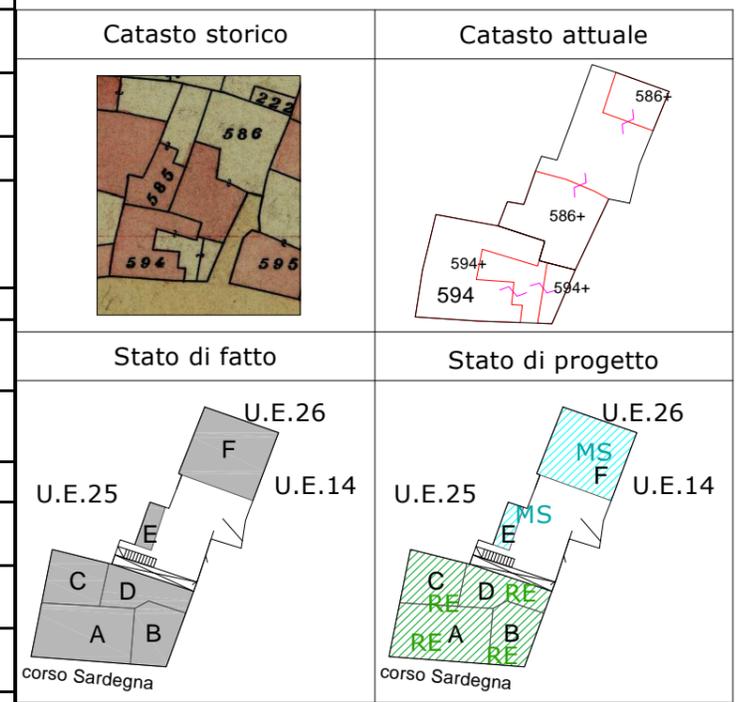
STATO DI TRASFORMAZIONE: TOTALE TRASFORMAZIONE- Il lotto deriva dall'unione di più mappali. Il corpo di fabbrica non ha mantenuto l'assetto originario ma è stato sostituito in epoca recente e non presenta caratteri tipici.

INTERVENTI PREVISTI:
CORPO A: Ristrutturazione edilizia. Sostituzione infissi e avvolgibili, serrande metallo secondo abachi e NTA.
CORPO B: Ristrutturazione edilizia. Copertura doppia falda con coppi. Sostituzione infissi e avvolgibili, serrande metallo secondo abachi e NTA.
CORPO C: Ristrutturazione edilizia. Sostituzione copertura in eternit con copertura con coppi, infissi e avvolgibili secondo abachi e NTA.
CORPO D: Ristrutturazione edilizia. Sostituzione infissi secondo abachi e NTA.
CORPO E: Manutenzione straordinaria. Sostituzione infissi secondo abachi e NTA.
CORPO F: Manutenzione straordinaria. Sostituzione infissi secondo abachi e NTA.

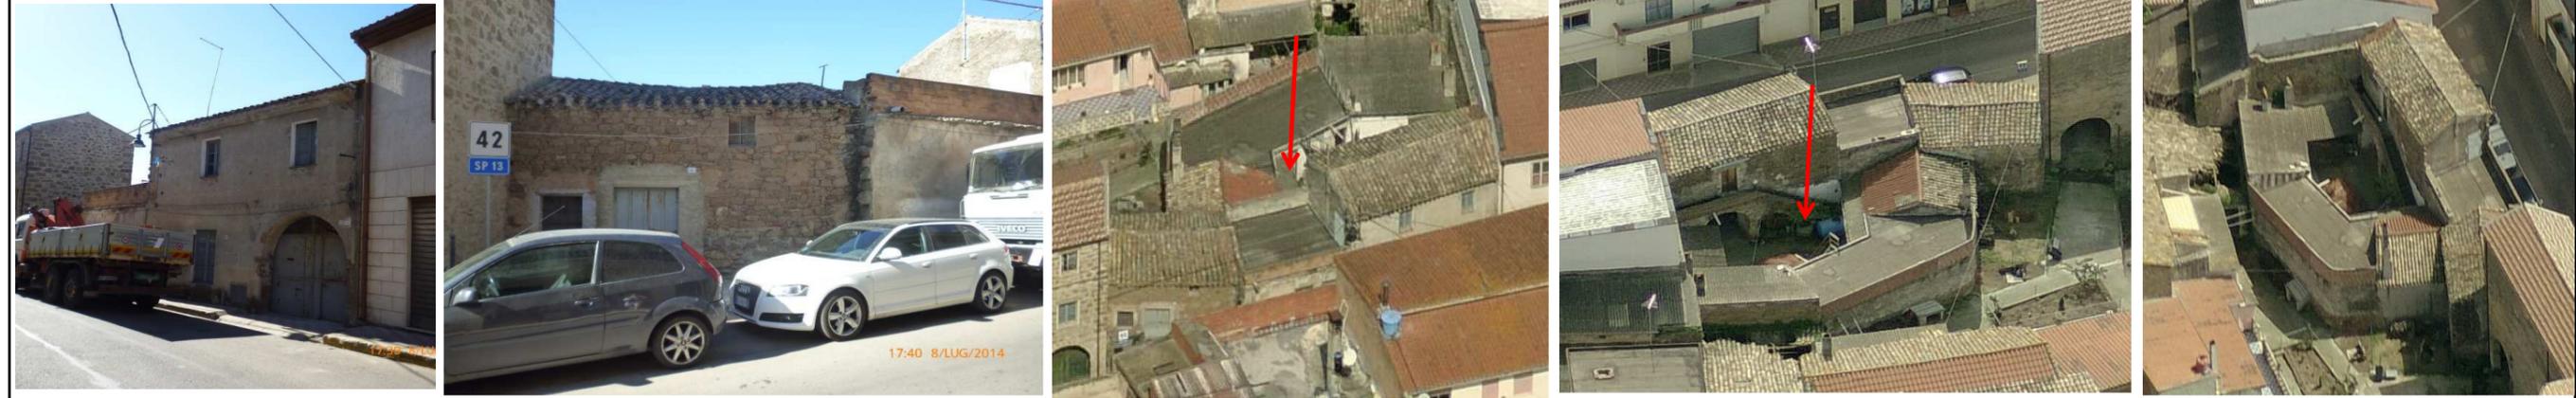
STATO DI TRASFORMAZIONE: CONSERVAZIONE- Il lotto deriva dal frazionamento di un mappale non edificato nel 1939. L'edificio conserva caratteri tipologici e impianto a corte retrostante inalterati. L'accesso alla corte avviene tramite portale inserito nel corpo di

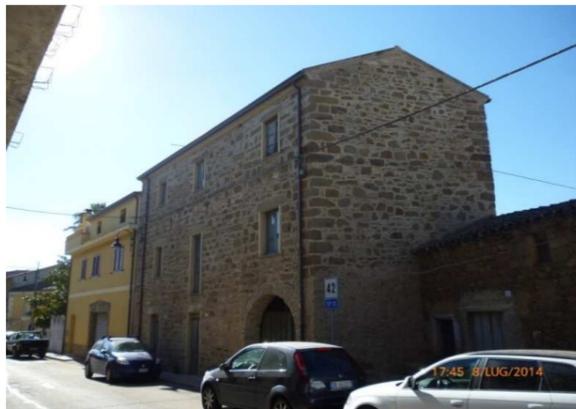
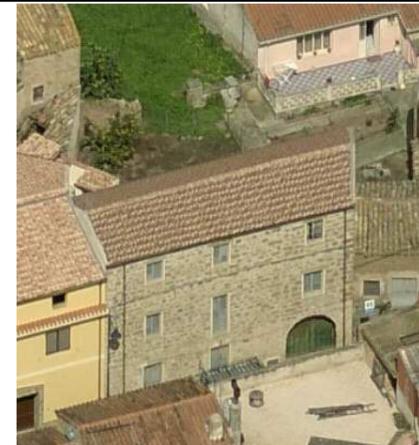
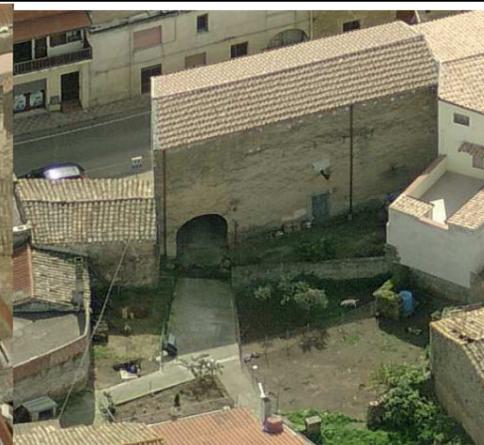
STATO DI TRASFORMAZIONE: TOTALE TRASFORMAZIONE- Il lotto deriva dal frazionamento di un mappale di dimensioni maggiori, non edificato nel 1939. L'edificio di nuova costruzione non ha caratteri compatibili.

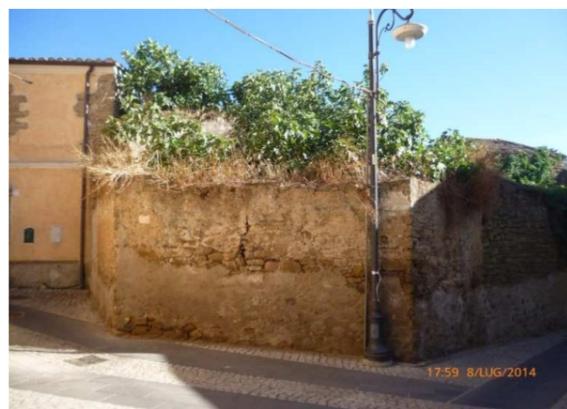
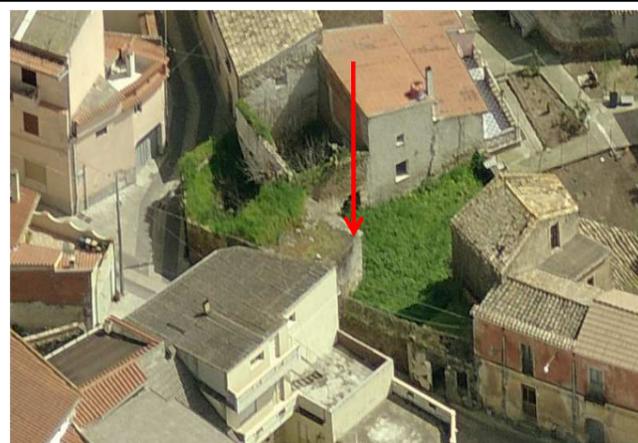
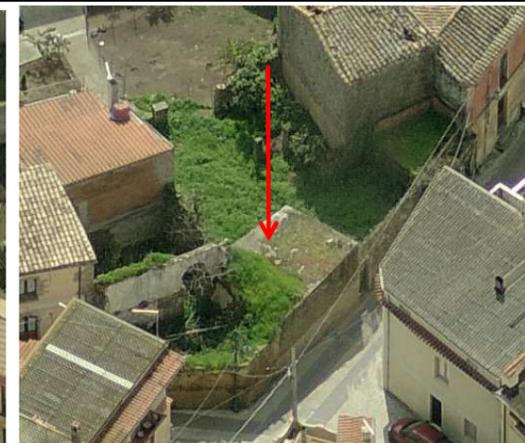
STATO DI TRASFORMAZIONE: CONSERVAZIONE- Il lotto conserva forma, dimensione e impianto a "Palattu". Allo stato attuale l'edificio è stato restaurato di recente e risulta compatibile con il contesto. I corpi B e C sono stati realizzati successivamente.

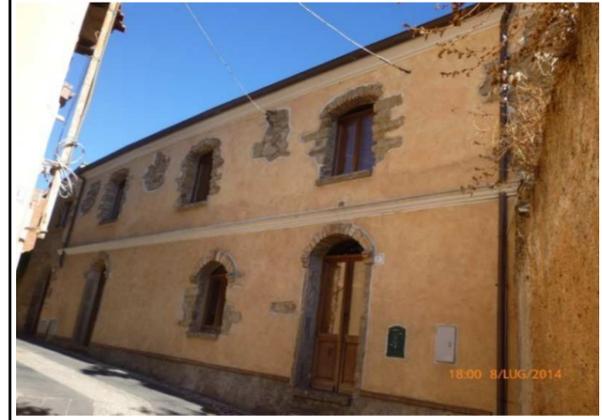
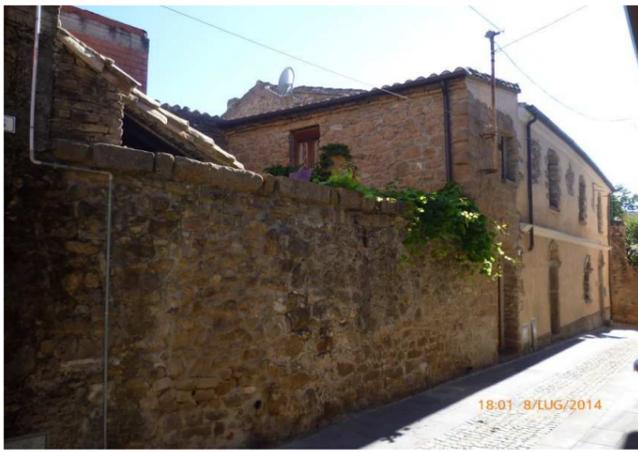
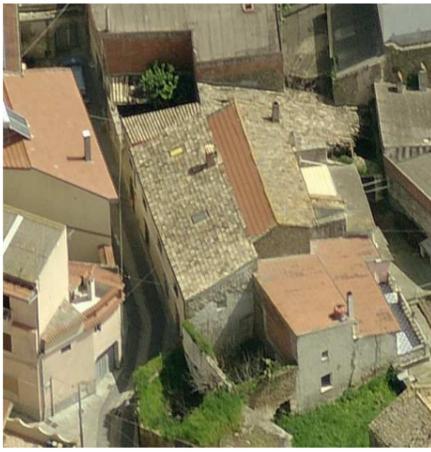
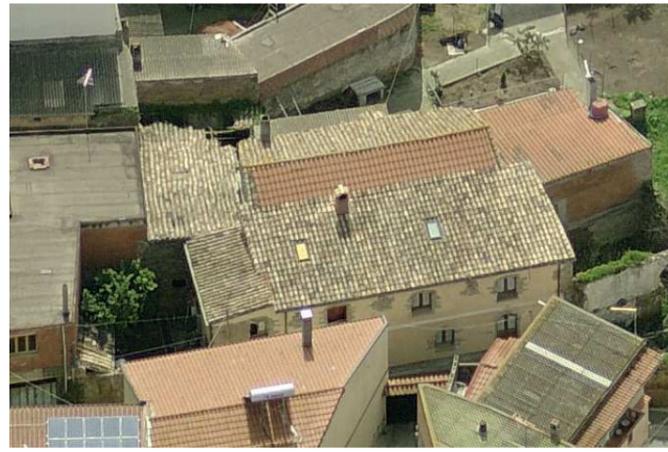
STATO DI TRASFORMAZIONE: CONSERVAZIONE- Il lotto conserva forma dimensione e impianto a corte antistante . Allo stato attuale l'edificio è stato restaurato di recente e risulta compatibile con il contesto. Il corpo B risulta fortemente degradato.

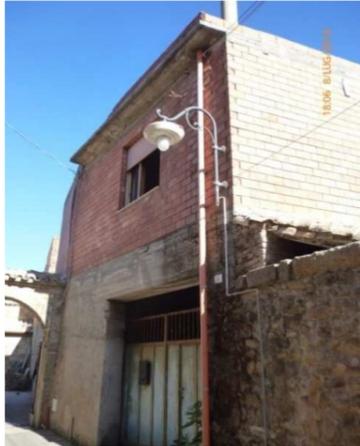
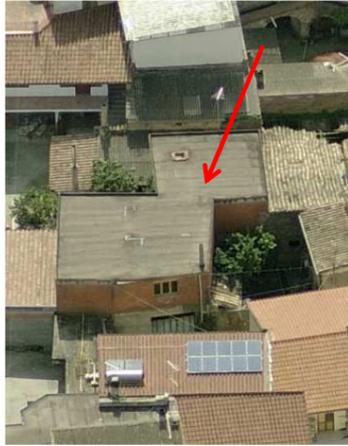
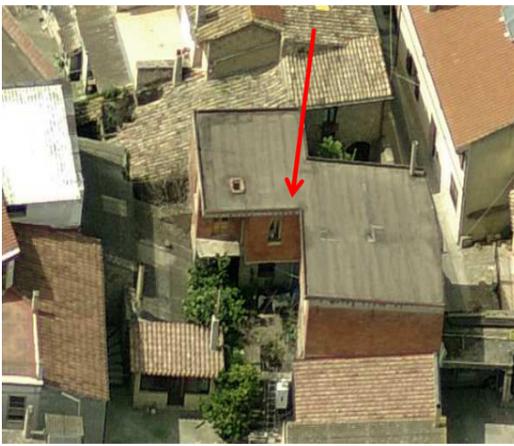
Vico Cavallotti		Vista 45°		Vista 45°

C	Residenziale	1 F.T. hm 3,45 m	Monofalda con lastre di eternit	Muratura in pietra	Nessuno	Legno	Nessuno		
D	Accessorio	1 F.T. h 1,80 m	Soletta piana	Muratura in laterizio	Nessuno	Nessuno	Nessuno		
CLASSI DI TRASFORMABILITA': RECUPERO - RE									
INTERVENTI PREVISTI: CORPO A: Ristrutturazione edilizia. Copertura doppia falda con coppi, infissi, intonaci e rivestimenti secondo abachi e NTA. CORPO B: Manutenzione straordinaria. Sostituzione copertura in eternit co copertura a falda con coppi, infissi, intonaci e rivestimenti secondo abachi e NTA. CORPO C: Manutenzione straordinaria. Sostituzione copertura in eternit con copertura a falde con coppi, infissi, intonaci e rivestimenti secondo abachi e NTA. CORPO D: Ristrutturazione edilizia. Copertura a falde con coppi, infissi, intonaci e rivestimenti secondo abachi e NTA.							STATO DI TRASFORMAZIONE: TOTALE TRASFORMAZIONE- Il lotto deriva dall'unione di più mappali. Il corpo di fabbrica non ha mantenuto l'assetto originario ma è stato sostituito in epoca recente e non presenta caretteri tipici.All'interno del lotto sono presenti dei corpi di fabbrica secondari che conservano l'impianto.

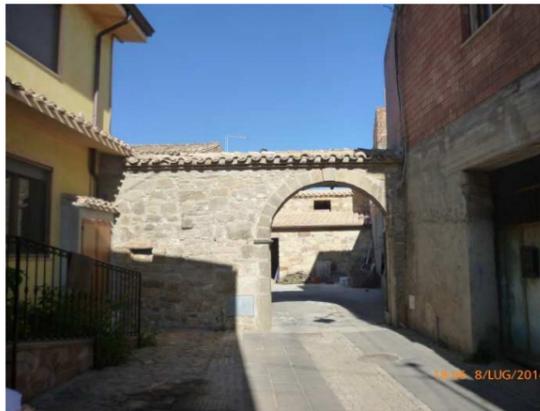
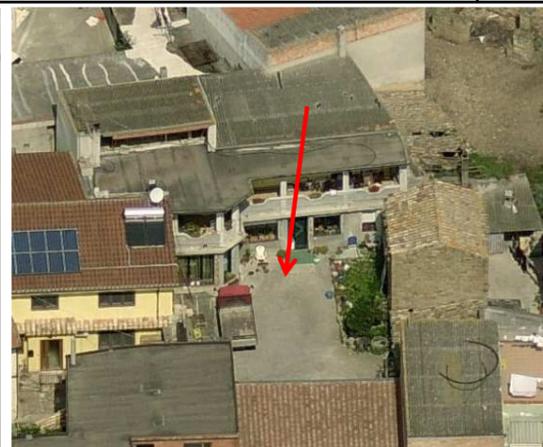
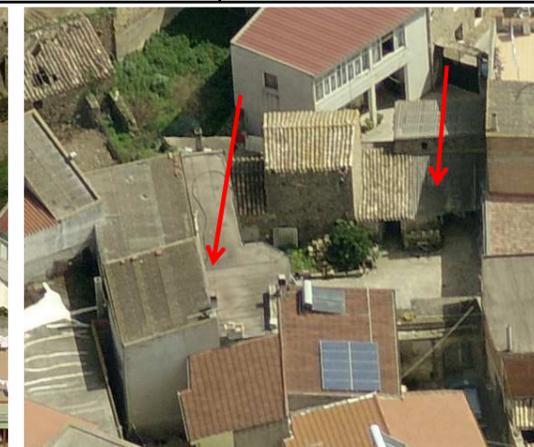
Vico Cavallotti - ingresso

STATO DI TRASFORMAZIONE: PARZIALE TRASFORMAZIONE- Il lotto deriva dall'unione di più mappali. Il corpo di fabbrica A non ha mantenuto l'assetto originario ma è stato sostituito in epoca recente e non presenta caratteri tipici. All'interno del lotto sono presenti i corpi C e B conservano caratteri tradizionali. L'accesso al lotto avviene tramite portale in legno con arco a tutto sesto.

CORPO A: Ristrutturazione edilizia. Sostituzione copertura in eternit con copertura doppia falda con coppi, infissi, intonaci e rivestimenti secondo abachi e NTA.
CORPO B: Restauro e risanamento conservativo. Lavori di restauro in corso.
CORPO C: Restauro e risanamento conservativo. Lavori di restauro in corso.
CORPO D: Restauro e risanamento conservativo. Lavori di restauro in corso. Restauro conservativo del portone in legno.
CORPO E: Ristrutturazione edilizia. Manto di copertura a falde con coppi, infissi, intonaci e rivestimenti secondo abachi e NTA.

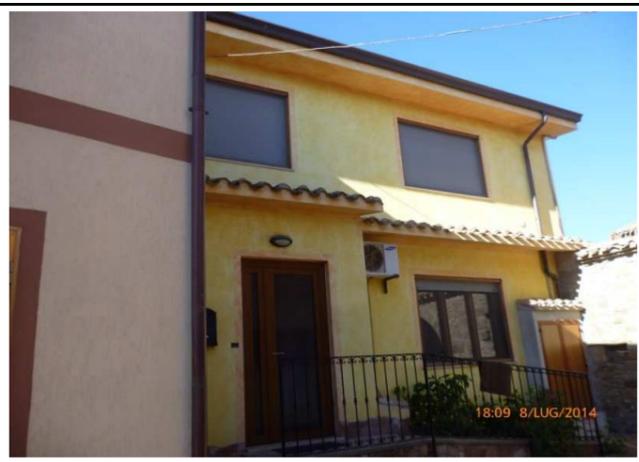
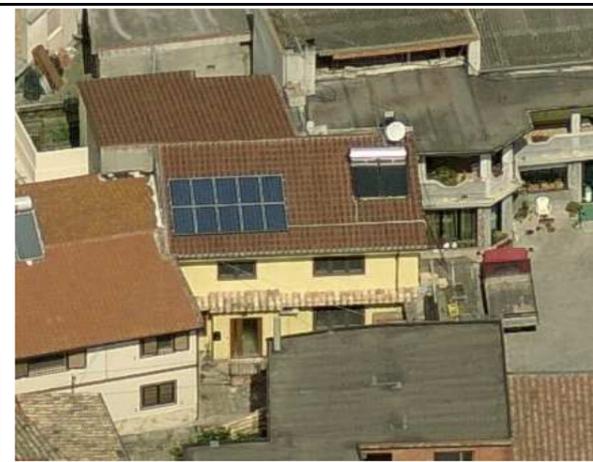
Vico Cavallotti

STATO DI TRASFORMAZIONE: TOTALE TRASFORMAZIONE- Il lotto deriva dall'unione di più mappali. Il corpo di fabbrica non ha mantenuto l'assetto originario ma è stato sostituito in epoca recente e non presenta caratteri tipici.

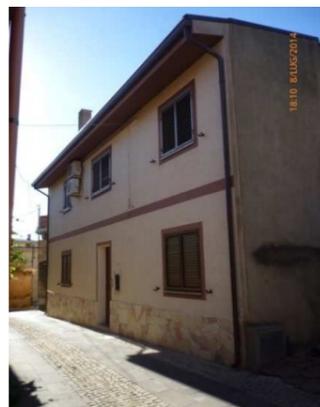
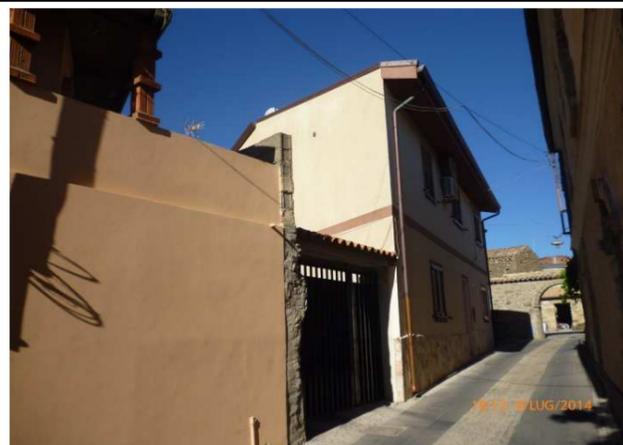
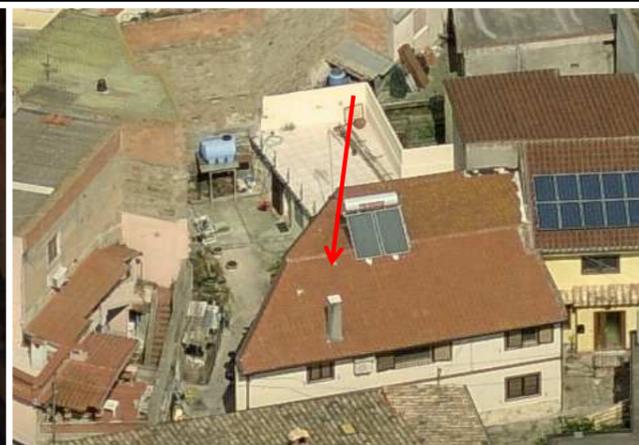
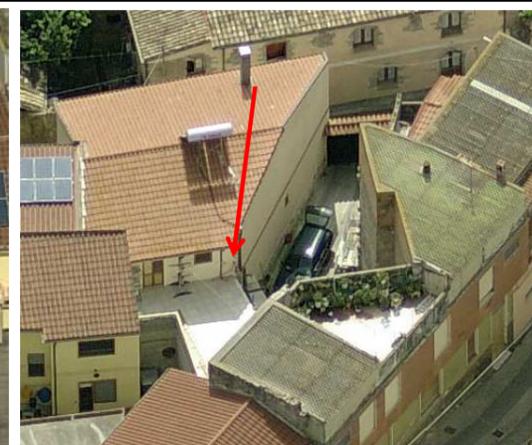
Vico Cavallotti

STATO DI TRASFORMAZIONE: TOTALE TRASFORMAZIONE- Il lotto deriva dall'unione di più mappali. Il corpo di fabbrica non ha mantenuto l'assetto originario ma è stato sostituito in epoca recente e non presenta caratteri tipologici compatibili.

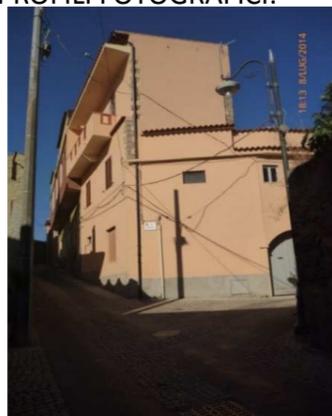
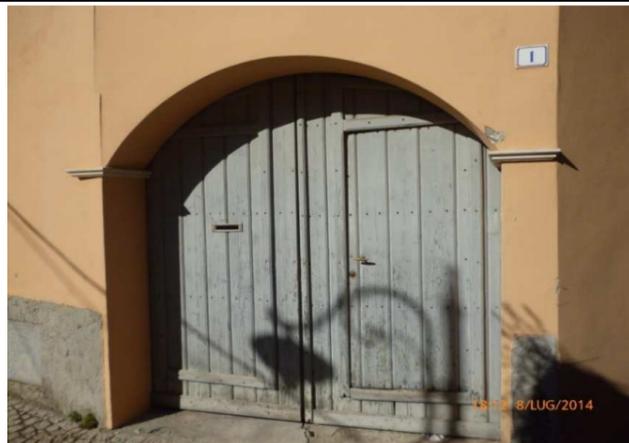
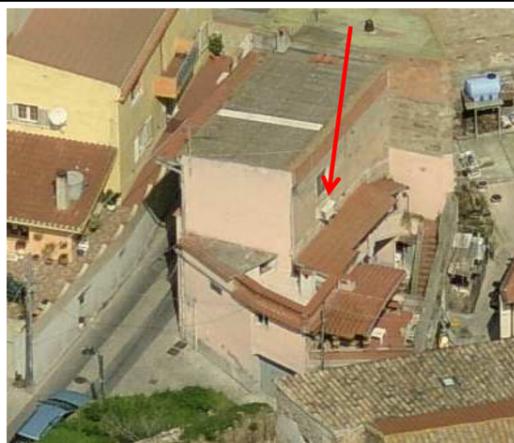
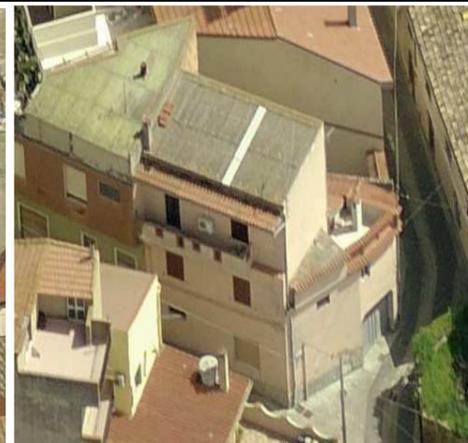
Vico Cavallotti

STATO DI TRASFORMAZIONE: TOTALE TRASFORMAZIONE- Il lotto deriva dal frazionamento di un mappale con impianto a corte antistante. Il corpo di fabbrica è stato costruito all'interno della corte e non presenta caratteri tipici.

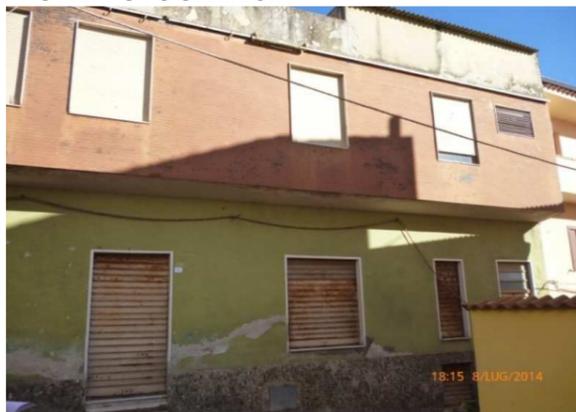
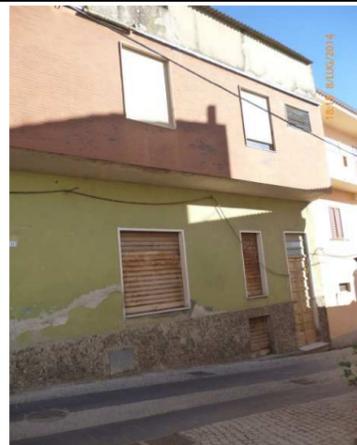
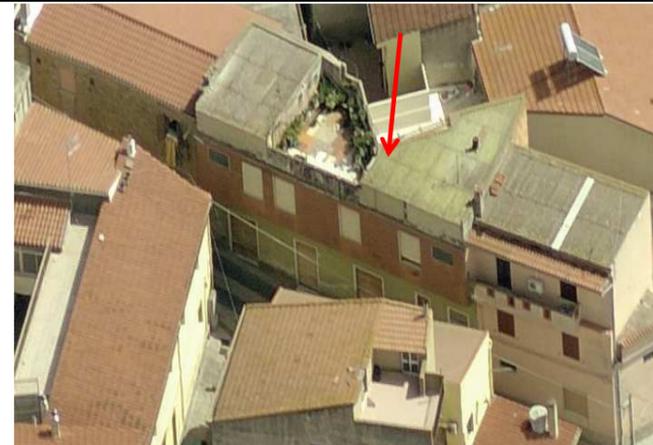
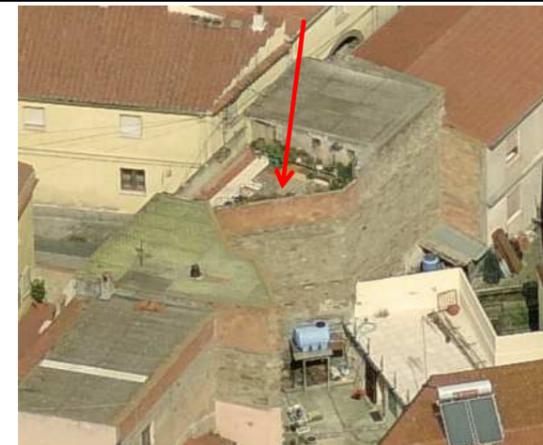
Via Roma

STATO DI TRASFORMAZIONE: PARZIALE TRASFORMAZIONE- Il lotto deriva dal farzionamento di un mappale con impianto a corte antistante. Il corpo di fabbrica ha mantenuto l'assetto originario ma è stato modificato in epoca recente .

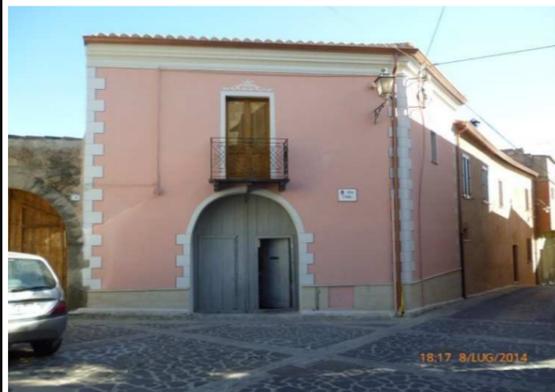
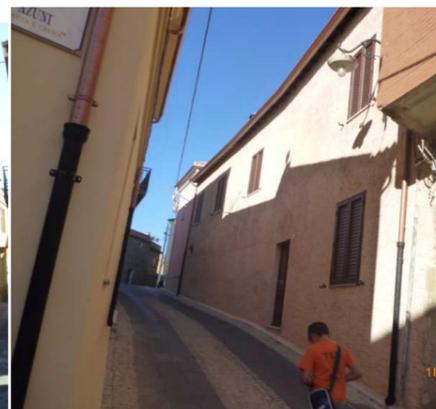
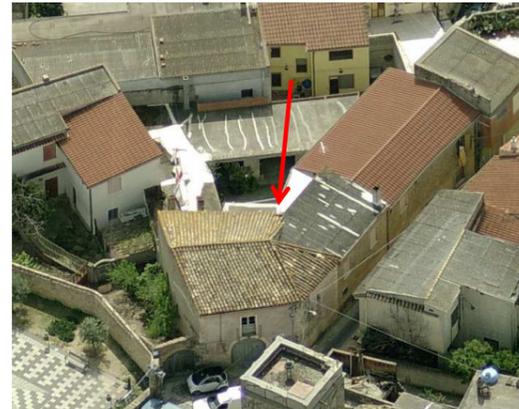
Via Roma

STATO DI TRASFORMAZIONE: PARZIALE TRASFORMAZIONE- Il lotto conserva forma e dimensione originarie. Il corpo di fabbrica principale ha subito alcune modifiche in periodi diversi, e non compatibili, soprattutto all'interno della corte. i corpi di fabbrica D e E sono stati costruiti di recente e hanno parzialmente saturato la corte .

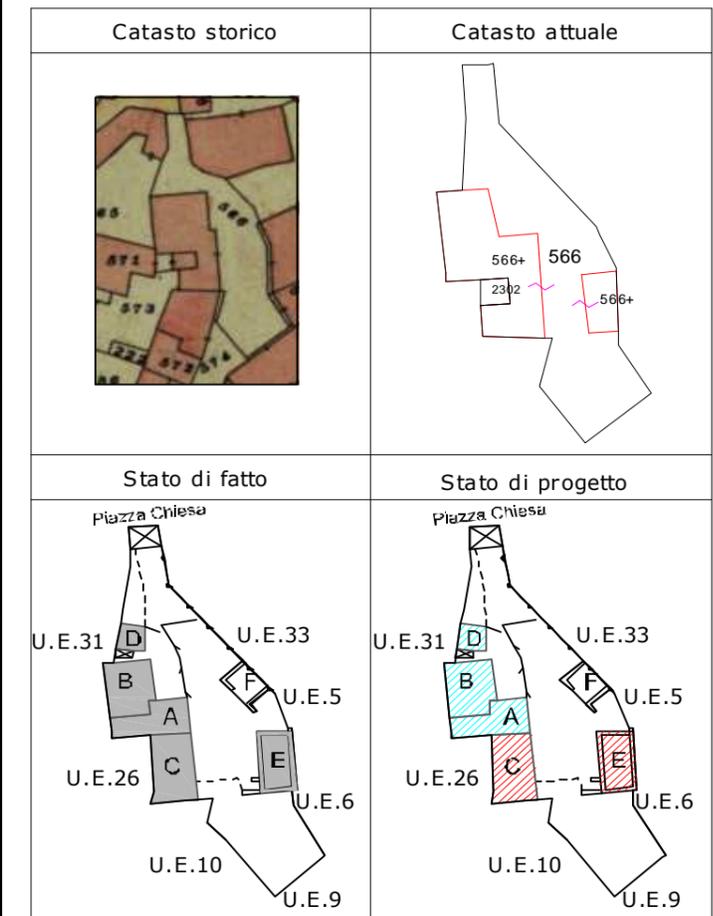
STATO DI TRASFORMAZIONE: CONSERVAZIONE- Il lotto conserva dimensioni e impianto a corte antistante. Gli edifici conservano l'impianto anche se hanno subito degli interventi in epoca recente che hanno modificato i caratteri. I corpi C e E si conservano inlaterati e in

CORPO A: Manutenzione straordinaria. Copertura a falde con coppi, sostituzione infissi e avvolgibili in pvc secondo abachi e NTA.
CORPO B: Manutenzione straordinaria. Sostituzione infissi e avvolgibili in pvc secondo abachi e NTA.
CORPO C-E: Restauro e risanamento conservativo. Copertura, infissi, intonaci, rivestimenti secondo abachi e NTA.
CORPO D: Manutenzione straordinaria. Sostituzione infissi, intonaco, rivestimento secondo abachi e NTA.
CORPO F: Rudere. Nuova edificazione. Copertura, infissi, intonaci, rivestimenti secondo abachi e NTA.
Salvaguardia del portone in legno e dell'arco in pietra del portale.
