Comune di Escalaplano

Piano particolareggiato del Centro Storico

ALLEGATO 05.22 SCHEDE UNITA'EDILIZIE ISOLATO 22

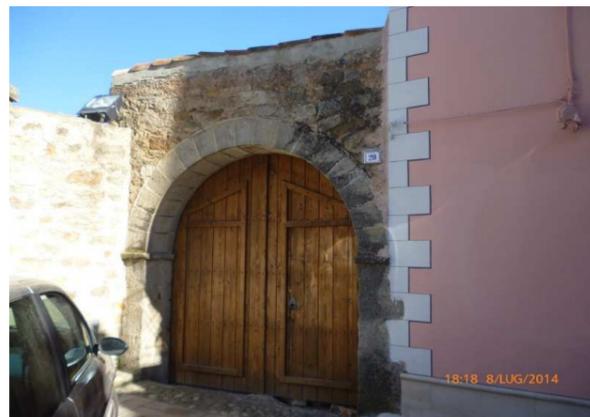
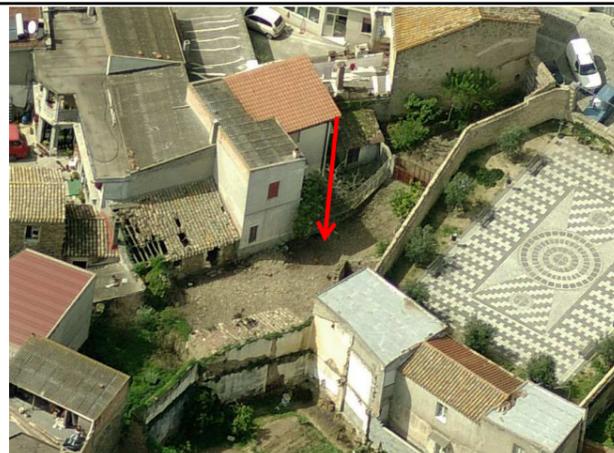
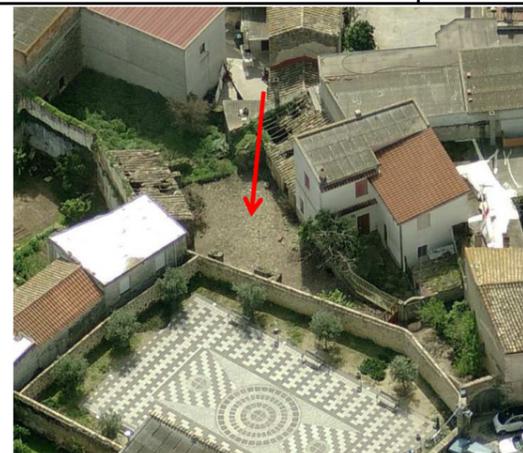
Praza e Cresia - ir

STATO DI TRASFORMAZIONE: CONSERVAZIONE- Il lotto conserva dimensioni e impianto a corte antistante. Gli edifici conservano l'impianto anche se hanno subito degli interventi in epoca recente che hanno modificato i caratteri. I corpi C e E si conservano inlaterati e in

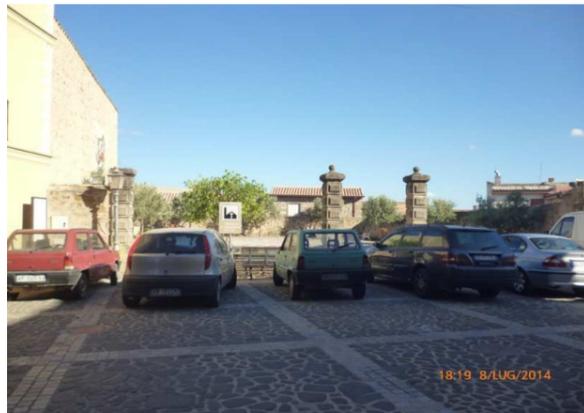
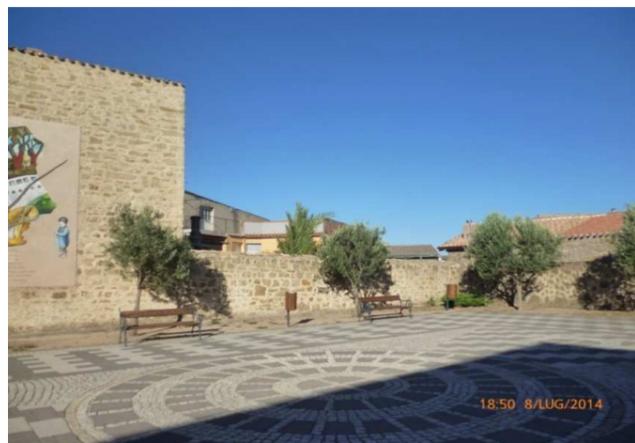
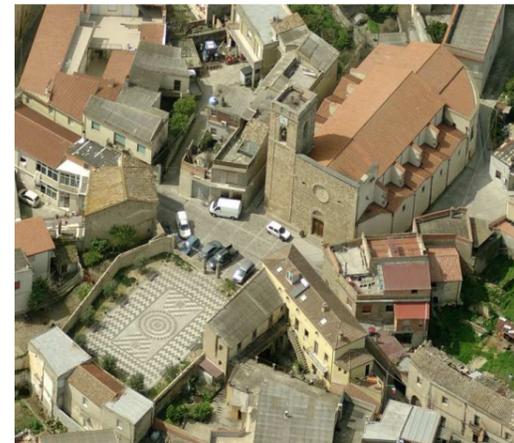
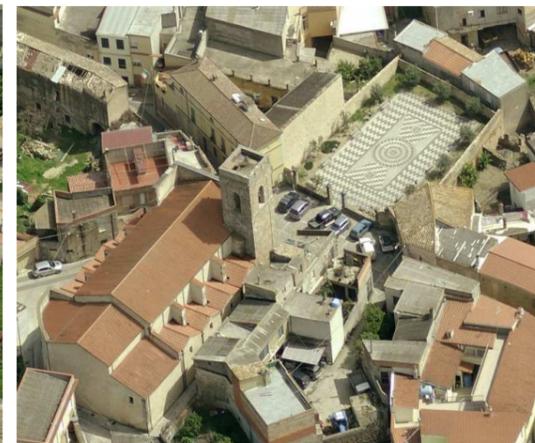
Praza e Cresia

STATO DI TRASFORMAZIONE: TOTALE TRASFORMAZIONE- Piazza fronte Chiesa

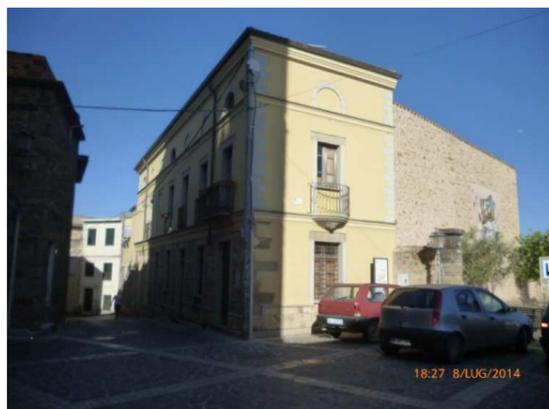
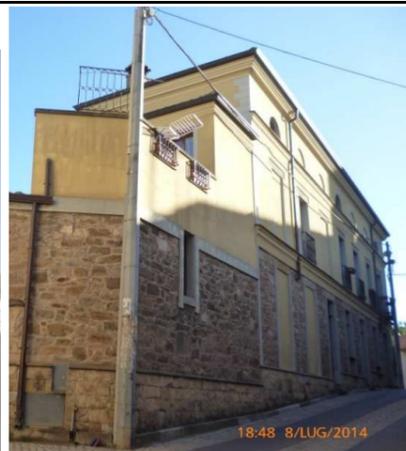
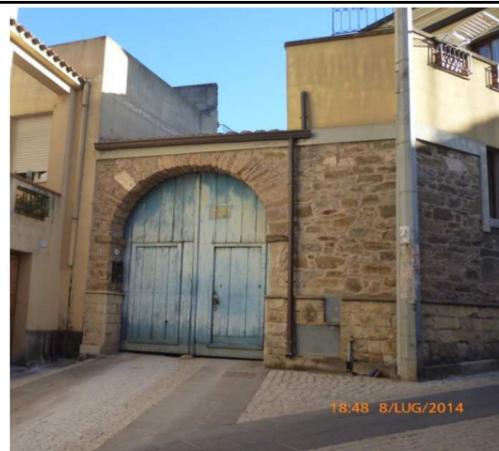
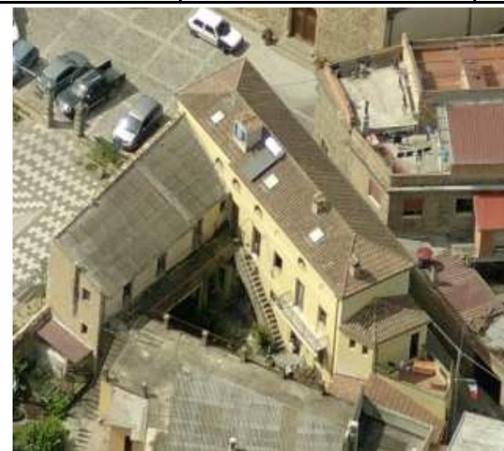
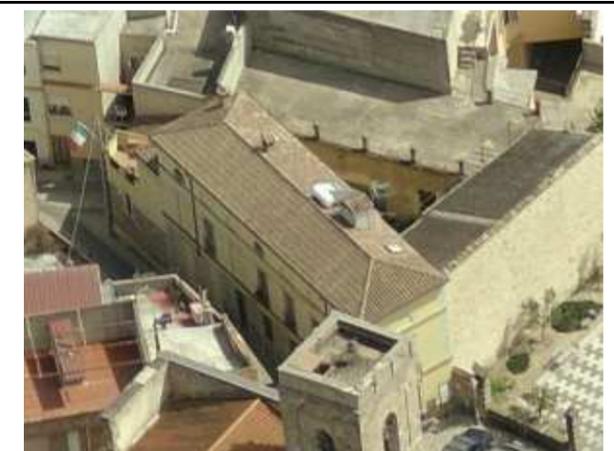
Via Roma

STATO DI TRASFORMAZIONE: CONSERVAZIONE- Il lotto deriva dal frazionamento di un mappale con impianto a corte antistante. L'edificio ha subito degli interventi che hanno ampliato il volume, ma complessivamente ha mantenuto i caratteri tradizionali.
