Comune di Escalaplano

Piano particolareggiato del Centro Storico

in adeguamento al PPR ex art.52 N.di A.

ALLEGATO 05.27 SCHEDE UNITA'EDILIZIE ISOLATO 27

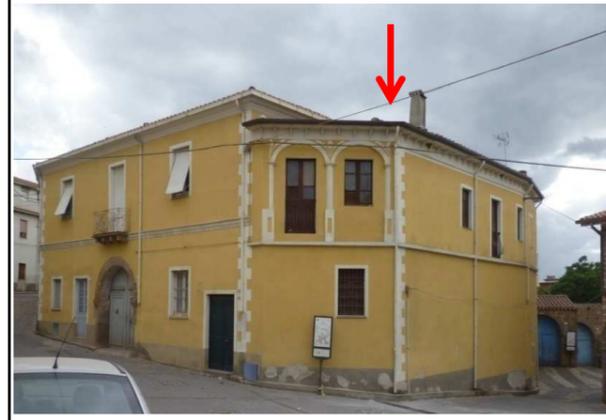
Via Arborea

TIPOLOGIA EDILIZIA: Palazzetto inalterato	EPOCA DI COSTRUZIONE: Tra 1920-1959	STATO DI CONSERVAZIONE: Buono	SUCC. INTERVENTI E MODIFICHE Corpo D
---	---	---	--

ACCESSO AL LOTTO: Portone in legno	TIPO DI RECINZIONE: Muratura in pietra	SPAZI APERTI: Cortile	ELEMENTI INCONGRUI: Soletta piana , avvolgibili
--	--	---------------------------------	---

STATO DI TRASFORMAZIONE: CONSERVAZIONE Il lotto non conserva la forma originaria in quanto frazionato. Gli edifici edificati dopo il 1939, hanno caratteristiche tipiche dell'impianto a Palattu.

INTERVENTI PREVISTI:
CORPO A: Manutenzione straordinaria. Sostituzione avvolgibili, eleiminazione elementi incongrui secondo abachi e NTA.
CORPO B: Manutenzione straordinaria. Copertura a falde con coppi. Sostituzione avvolgibili, eleiminazione elementi incongrui secondo abachi e NTA.
CORPO C: Manutenzione straordinaria. Sostituzione avvolgibili, eleiminazione elementi incongrui secondo abachi e NTA.
CORPO D: Ristrutturazione edilizia. Sostituzione copertura in eternit con copertura a falde con coppi, infissi, intonaci, rivestimenti secondo abachi e NTA.

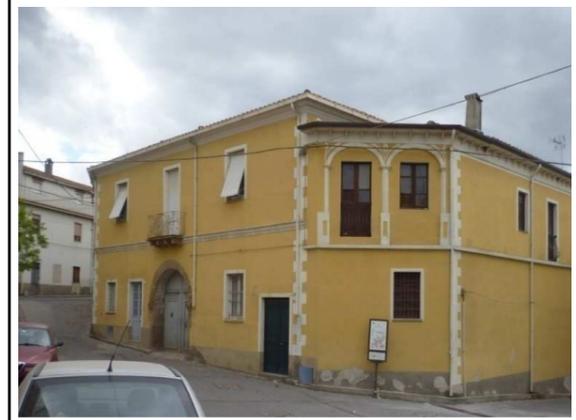
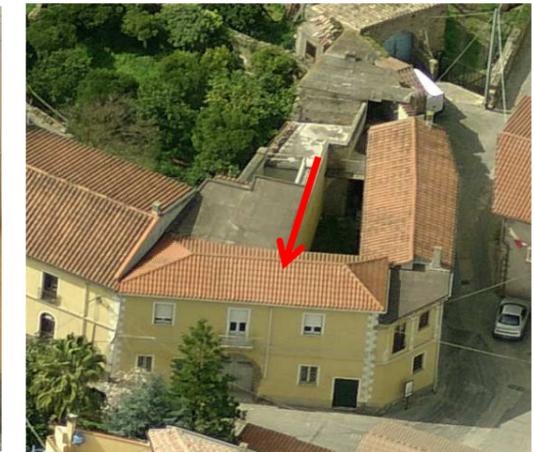
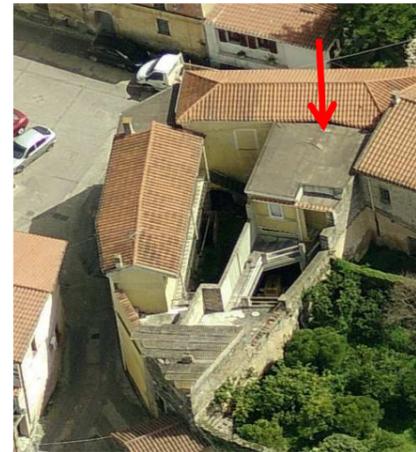
TIPOLOGIA EDILIZIA: Palazzetto inalterato		EPOCA DI COSTRUZIONE: Tra 1920-1959		STATO DI CONSERVAZIONE: Buono		SUCC. INTERVENTI E MODIFICHE	
ACCESSO AL LOTTO: Portone in legno		TIPO DI RECINZIONE: Muratura in pietra		SPAZI APERTI: Cortile		ELEMENTI INCONGRUI: Avvolgibili	
CORPO	DEST. USO	LIVELLI F.T.	TIPOLOGIA COPERT.	CARATT. STRUTT.	FINITURE	INFISSI	ELEM. PREGIO
A	Residenziale	2 F.T. h 8,30 m	Tetto a padiglione con coppi	Muratura in pietra	Intonaco e rivestimento	Legno con avvolgibili in pvc	Portone in legno
B	Residenziale	2 F.T. h 8,60 m	Soletta piana	Muratura in pietra	Intonaco e rivestimento	Legno con avvolgibili in pvc	Nessuno
C	Residenziale	1 F.T. h 4,60 m	Soletta piana	Muratura in pietra	Intonaco e rivestimento	Legno con avvolgibili in pvc	Nessuno
D	Residenziale	2 F.T. h 8,00 m	Soletta piana	Muratura in pietra	Intonaco e rivestimento	Legno con avvolgibili in pvc	Nessuno

STATO DI TRASFORMAZIONE: CONSERVAZIONE Il lotto non conserva la forma originaria in quanto frazionato. Gli edifici edificati dopo il 1939, hanno caratteristiche tipiche dell'impianto a Palattu.

INTERVENTI PREVISTI:
CORPO A: Manutenzione straordinaria. Sostituzione avvolgibili in pvc, eliminazione elementi incongrui secondo abachi e NTA.
CORPO B: Ristrutturazione edilizia. Copertura a falde con coppi, sostituzione avvolgibili in pvc, eliminazione elementi incongrui secondo abachi e NTA.
CORPO C: Ristrutturazione edilizia. Copertura a falde con coppi, sostituzione avvolgibili in pvc, eliminazione elementi incongrui secondo abachi e NTA.
CORPO D: Ristrutturazione edilizia. Copertura a falde con coppi, sostituzione avvolgibili in pvc, eliminazione elementi incongrui secondo abachi e NTA.
Restauo conservativo del portone in legno e dell'arco in pietra secondo abachi e NTA.

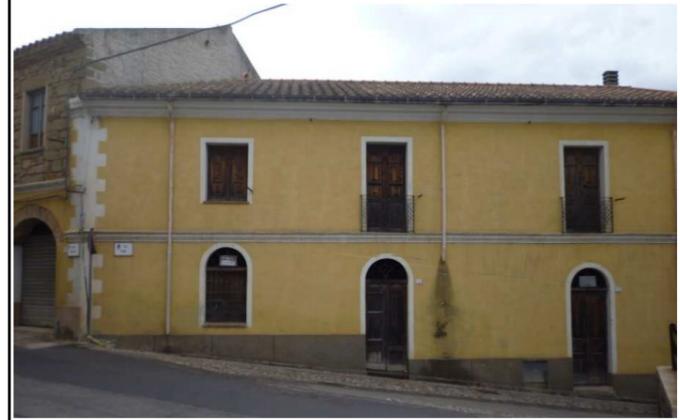
Via Roma

TIPOLOGIA EDILIZIA: Palazzetto inalterato		EPOCA DI COSTRUZIONE: Tra 1920-1959		STATO DI CONSERVAZIONE: Buono		SUCC. INTERVENTI E MODIFICHE	
ACCESSO AL LOTTO: Porta in legno		TIPO DI RECINZIONE: Muratura in pietra		SPAZI APERTI: Cortile		ELEMENTI INCONGRUI: Nessuno	
CORPO	DEST. USO	LIVELLI F.T.	TIPOLOGIA COPERT.	CARATT. STRUTT.	FINITURE	INFISSI	ELEM. PREGIO
A	Residenziale	2 F.T. h 6,90 m	Doppia falda con coppi	Muratura in pietra	Intonaco e rivestimento	Legno con scurini	Nessuno

STATO DI TRASFORMAZIONE: CONSERVAZIONE Il lotto deriva dal frazionamento di un mappale di maggiori dimensioni con impianto a corte antistante. Allo stao attuale l'unità edilizia risulta a corte

INTERVENTI PREVISTI: CORPO A: Manutenzione straordinaria secondo abachi e NTA.
--

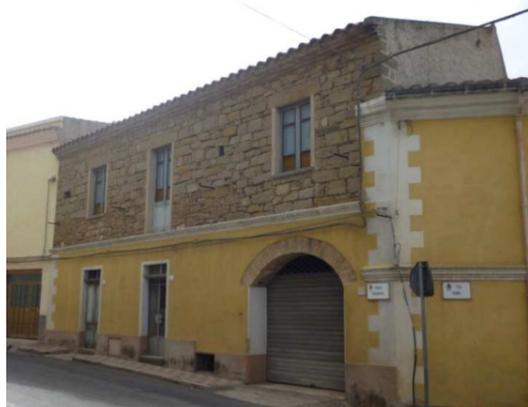
Corso Sardegna

TIPOLOGIA EDILIZIA: Palazzetto alterato	EPOCA DI COSTRUZIONE: Tra 1920-1959	STATO DI CONSERVAZIONE: Buono	SUCC. INTERVENTI E MODIFICHE Corpi B-C
ACCESSO AL LOTTO: Cancello in ferro	TIPO DI RECINZIONE: Muratura in blocchi di cls	SPAZI APERTI: Cortile	ELEMENTI INCONGRUI: Serranda metallica

STATO DI TRASFORMAZIONE: CONSERVAZIONE Il lotto deriva dal frazionamento di un mappale di maggiori dimensioni con impianto a corte antistante. Allo stao attuale l'unità edilizia risulta a corte retrostante e conserva le caratteristiche tradizionali del Palattu.

CORPO A: Manutenzione straordinaria. Sostituzione serranda secondo abachi e NTA.

CORPO B: Ristrutturazione edilizia. Sostituzione copertura in coverib con copertura a falde con coppi, intonaci, rivestimento, infissi secondo abachi e NTA.

CORPO C: Ristrutturazione edilizia. Intonaci, rivestimento, infissi secondo abachi e NTA.

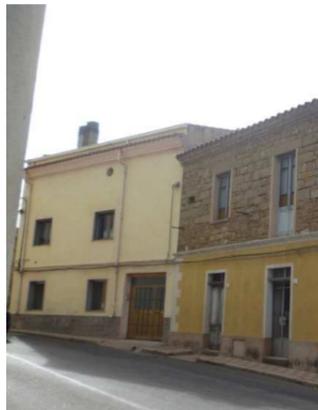
Corso Sardegna

TIPOLOGIA EDILIZIA: Casa a corte retrostante alterata	EPOCA DI COSTRUZIONE: Tra 1920 - 1959	STATO DI CONSERVAZIONE: Buona	SUCC. INTERVENTI E MODIFICHE Corpi C-D-E-F
---	---	---	--

STATO DI TRASFORMAZIONE: PARZIALE TRASFORMAZIONE Il lotto deriva dal frazionamento di un mappale di maggiori dimensioni con impianto a corte antistante. Allo stao attuale l'unità edilizia conserva parzialmente l'impianto del edificio originario. Nel corso degli anni ha subito delle modifiche irreversibili con aumenti di volume che hanno saturato la corte.

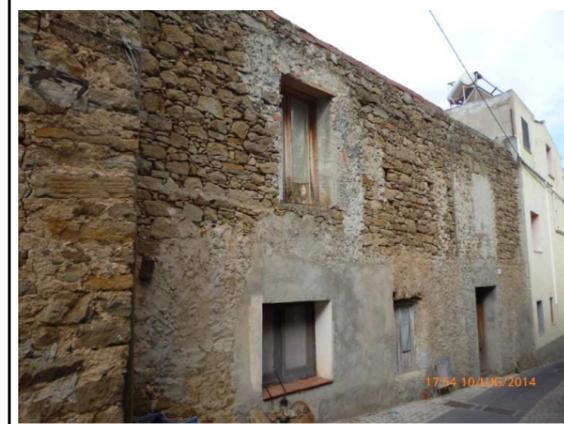
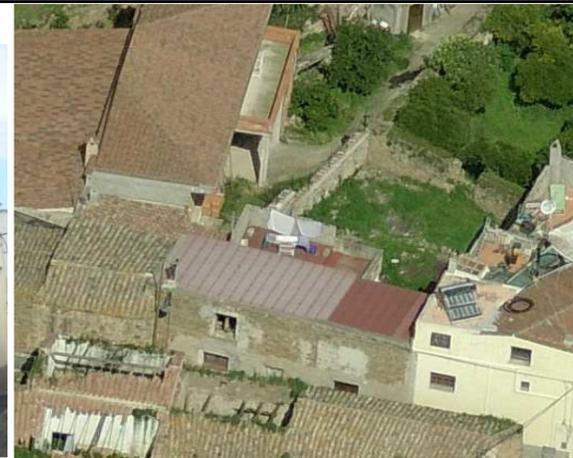
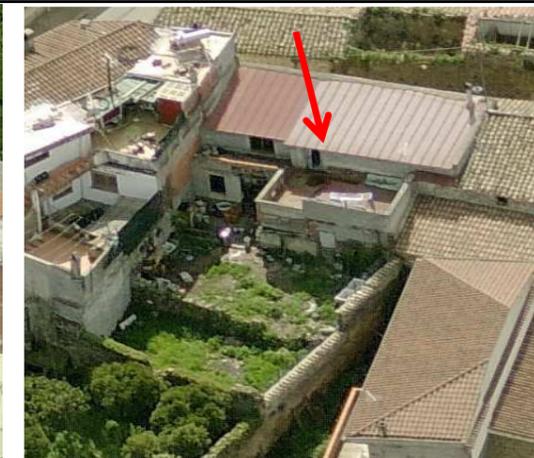
Vico Sulis

TIPOLOGIA EDILIZIA: Casa a corte retrostante		EPOCA DI COSTRUZIONE: Prima 1920		STATO DI CONSERVAZIONE: Mediocre		SUCC. INTERVENTI E MODIFICHE Corpo B	
ACCESSO AL LOTTO: Porta in legno		TIPO DI RECINZIONE: Muratura in pietra		SPAZI APERTI: Cortile		ELEMENTI INCONGRUI: Copertura in coverib	
CORPO	DEST. USO	LIVELLI F.T.	TIPOLOGIA COPERT.	CARATT. STRUTT.	FINITURE	INFISSI	ELEM. PREGIO
A	Residenziale	2 F.T. hm 6,50 m	Mono falda con lastre di coverib	Muratura in pietra	Nessuno	Legno con scurini	Paramento murario
B	Residenziale	1 F.T. hm 3,30 m	Soletta piana	Muratura in pietra e laterizi	Nessuno	Legno con scurini	Nessuno

STATO DI TRASFORMAZIONE: CONSERVAZIONE Il lotto deriva dal frazionamento di un mappale di maggiori dimensioni con impianto a corte antistante. Allo stao attuale l'unità edilizia risulta a corte retrostante e conserva i corpi di fabbrica originari, nonostante abbiano

INTERVENTI PREVISTI:
CORPO A: Restauro e risanamento conservativo. Sostituzione copertura in coverib con copertura in coppi, intonaci, rivestimenti secondo abachi e NTA.
CORPO B: Ristrutturazione edilizia. Copertura a falda con coppi, intonaci, rivestimenti, infissi secondo abachi e NTA. Eliminazione elementi incongrui.

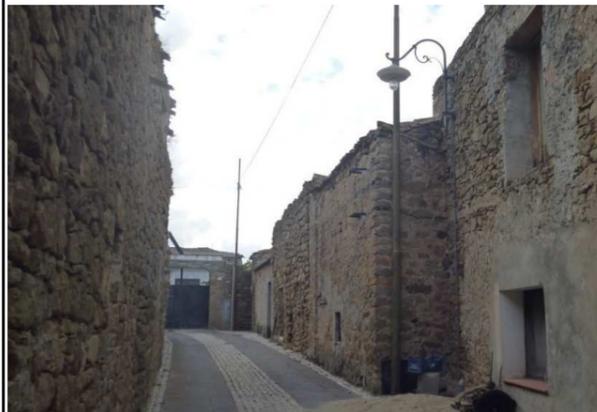
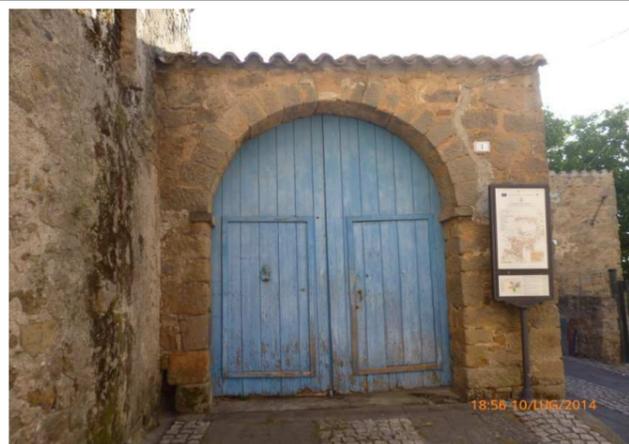
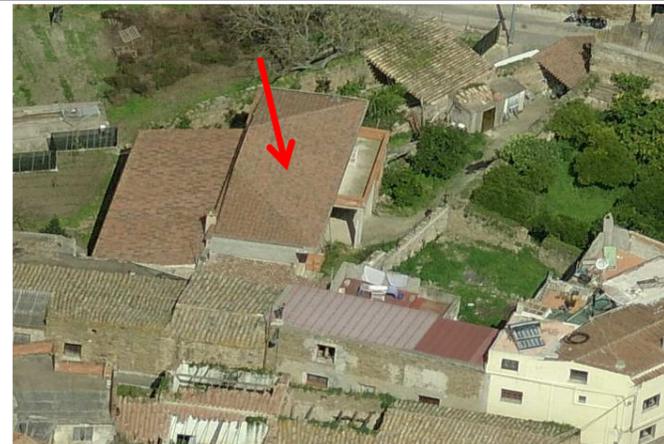
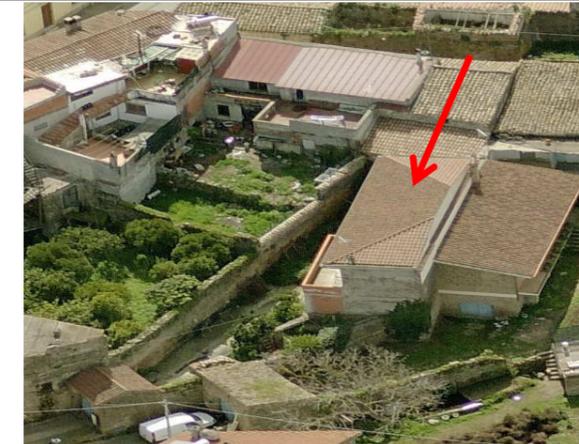
TIPOLOGIA EDILIZIA: Casa a corte retrostante		EPOCA DI COSTRUZIONE: Prima 1920		STATO DI CONSERVAZIONE: Mediocre		SUCC. INTERVENTI E MODIFICHE Corpo C	
ACCESSO AL LOTTO: Portone in legno		TIPO DI RECINZIONE: Muratura in pietra		SPAZI APERTI: Cortile		ELEMENTI INCONGRUI: Nessuno	
CORPO	DEST. USO	LIVELLI F.T.	TIPOLOGIA COPERT.	CARATT. STRUTT.	FINITURE	INFISSI	ELEM. PREGIO
A	Residenziale	1 F.T. h 2,90 m	Doppia falda con coppi	Muratura in pietra	Nessuno	Legno con scurini	Paramento murario
B	Residenziale	2 F.T. h 6,20 m	Mono falda con coppi	Muratura in pietra	Nessuno	Legno con scurini	Nessuno
C	Residenziale	2 F.T. h 7,00 m	Tetto a padiglione con coppi	Muratura in pietra e laterizi	Nessuno	Legno e avvolgibili in pvc	Nessuno
D	Residenziale	1 F.T. h 3,60 m	Soletta piana	Muratura in laterizi	Nessuno	Legno e avvolgibili in pvc	Nessuno
E	Accessorio	1 F.T. h 3,10 m	Doppia falda con coppi	Muratura in pietra	Pietra a vista	Legno	Portone in legno

STATO DI TRASFORMAZIONE: CONSERVAZIONE Il lotto conserva la dimensione originaria e l'impianto con la corte antistante. Allo stato attuale l'unità edilizia conserva l'edificio originario e il portale d'ingresso, mentre all'interno della corte è stato edificato un nuovo edificio privo di caratteri tradizionali e non compatibile con il contesto.

CORPO A: Restauro e risanamento conservativo. Intonaci, rivestimenti, infissi secondo abachi e NTA.
CORPO B: Restauro e risanamento conservativo. Intonaci, rivestimenti, infissi secondo abachi e NTA.
CORPO C: Manutenzione straordinaria. Intonaci, rivestimenti, infissi secondo abachi e NTA .
CORPO D: Manutenzione straordinaria. Copertura a falde con coppi, intonaci, rivestimenti, infissi secondo abachi e NTA .
CORPO E: Manutenzione straordinaria. Intonaci, rivestimenti, secondo abachi e NTA . Restauro conservativo del portone in legno e dell'arco secondo abachi.
CORPO F: Manutenzione straordinaria. Intonaci, rivestimenti, secondo abachi e NTA .

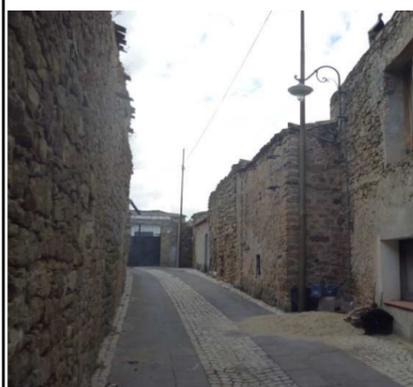
Vico Sulis

STATO DI TRASFORMAZIONE: CONSERVAZIONE Il lotto deriva dall'unione di più mappali e conserva l'impianto con la corte antistante. Allo stato attuale l'unità edilizia conserva l'edificio originario e il portale d'ingresso, mentre all'interno della corte è stato edificato un nuovo edificio privo di caratteri tradizionali e non compatibile con il contesto.

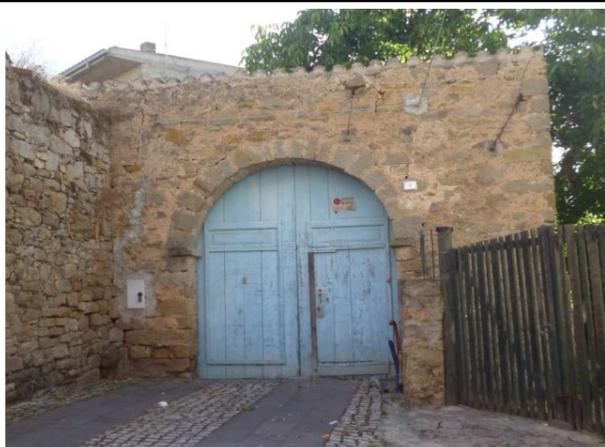
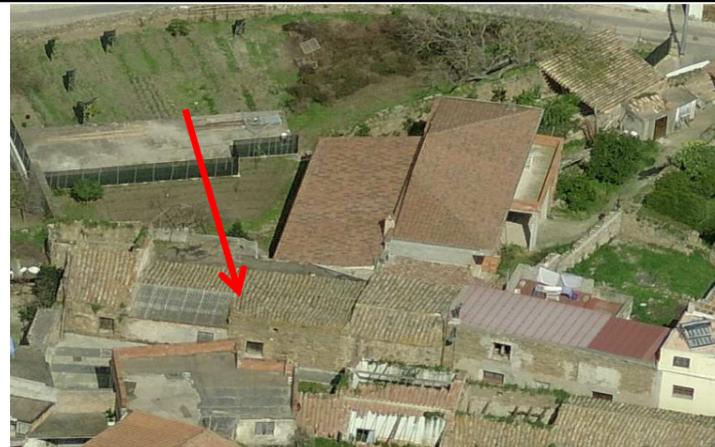
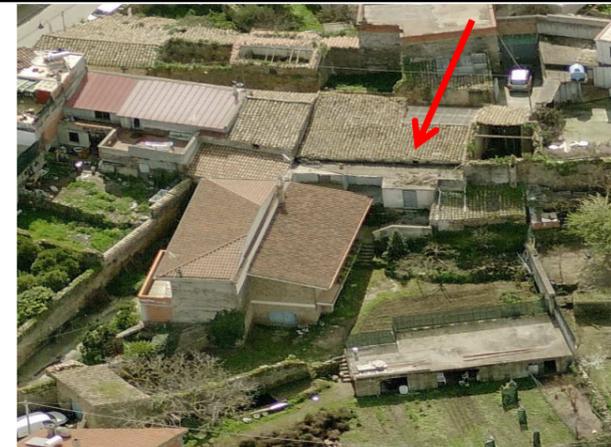
Casa a corte antistante

Mediocre

CORPO A: Restauro e risanamento conservativo. Intonaci, rivestimenti, infissi secondo abachi e NTA.
CORPO B: Restauro e risanamento conservativo. Eliminazione lastre eternit e copertura a falde con coppi, intonaci, rivestimenti, infissi secondo abachi e NTA.
CORPO C: Restauro e risanamento conservativo. Copertura doppia falda con coppi, intonaci, rivestimenti, infissi secondo abachi e NTA.
CORPO D: Manutenzione straordinaria. Copertura a falde con coppi, intonaci, rivestimenti, infissi secondo abachi e NTA.
CORPO E: Manutenzione straordinaria secondo abachi e NTA.
CORPO F: Restauro e risanamento conservativo. Intonaci, rivestimenti secondo abachi e NTA. Restauro conservativo del portone in legno secondo abachi.
CORPO G: Restauro e risanamento conservativo. Intonaci, rivestimenti, infissi secondo abachi e NTA.

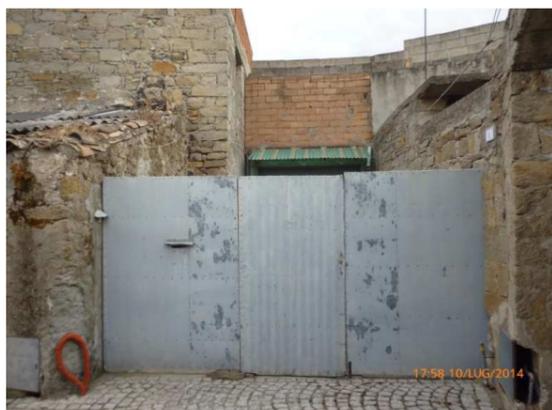
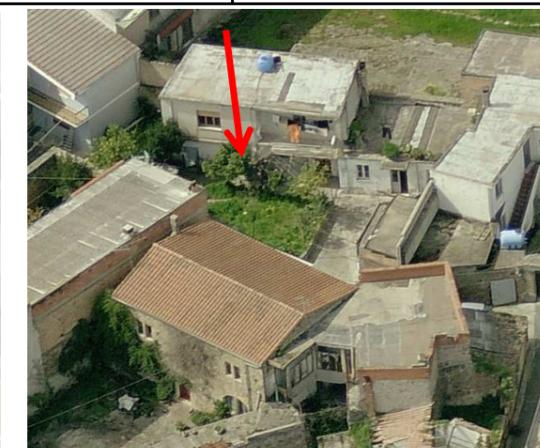
STATO DI TRASFORMAZIONE: PARZIALE TRASFORMAZIONE- Il lotto conserva parzialmente l'impianto originario e deriva dal frazionamento di un mappale con maggiori dimensioni. Allo stato attuale i corpi A e B mantengono l'impianto originario nonostante abbiano subito delle trasformazioni. Gli altri volumi accessori risultano costruiti in epoca recente.

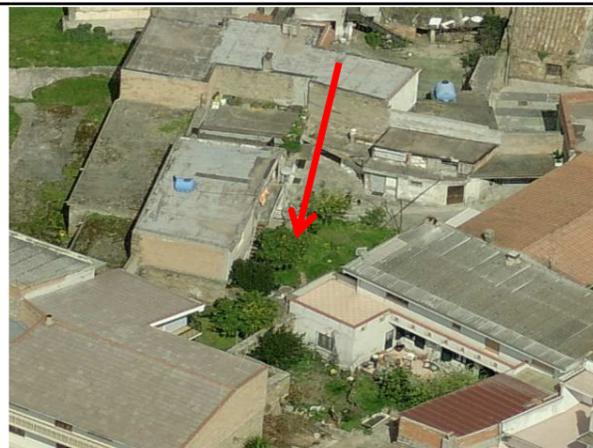
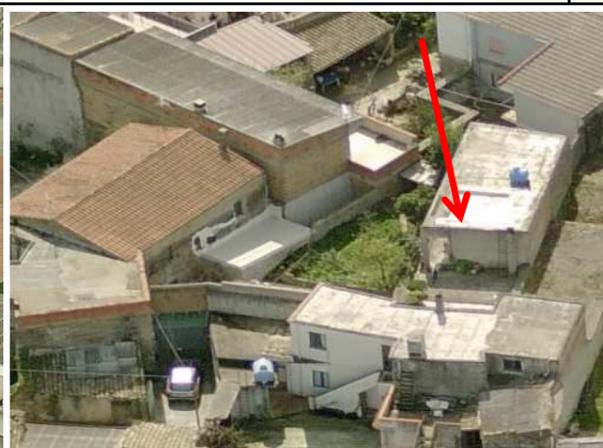
Vico Sulis

TIPOLOGIA EDILIZIA: Casa a corte antistante alterata	EPOCA DI COSTRUZIONE: Tra 1959-1970	STATO DI CONSERVAZIONE: Mediocre	SUCC. INTERVENTI E MODIFICHE Corpi A-B-C-D
--	---	--	--

CORPO A: Ristrutturazione edilizia. Copertura doppia falda con coppi, intonaci, rivestimenti, infissi secondo abachi e NTA. Eliminazione elementi incongrui.

CORPO B: Ristrutturazione edilizia. Sostituzione copertura eternit con copertura a falda con coppi, intonaci, rivestimenti, infissi secondo abachi e NTA. Eliminazione elementi incongrui.

CORPO C: Ristrutturazione edilizia. Copertura a falde con coppi, intonaci, rivestimenti, infissi secondo abachi e NTA. Eliminazione elementi incongrui.

CORPO D: Ristrutturazione edilizia. Sostituzione copertura eternit con copertura a falda con coppi, intonaci, rivestimenti, infissi secondo abachi e NTA.

CORPO E: Manutenzione straordinaria. Copertura a falda con coppi, intonaci, rivestimenti, infissi secondo abachi e NTA. Eliminazione elementi incongrui.

CORPO F: Manutenzione straordinaria. Copertura a falda con coppi, intonaci, rivestimenti, infissi secondo abachi e NTA. Eliminazione elementi incongrui.

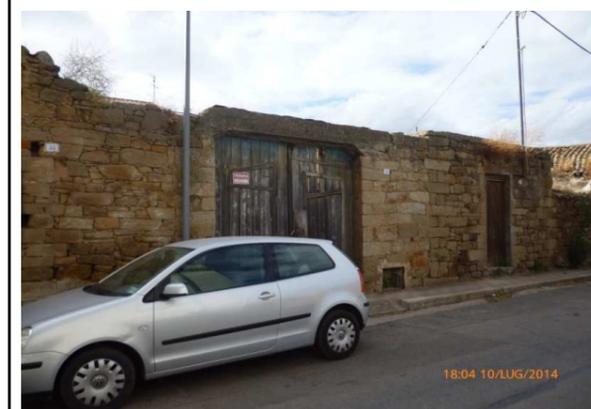
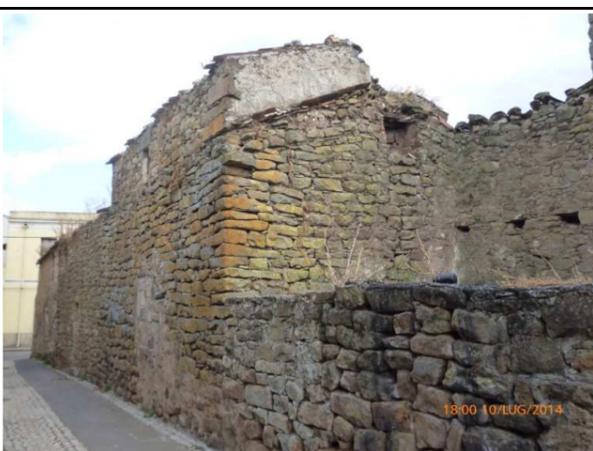
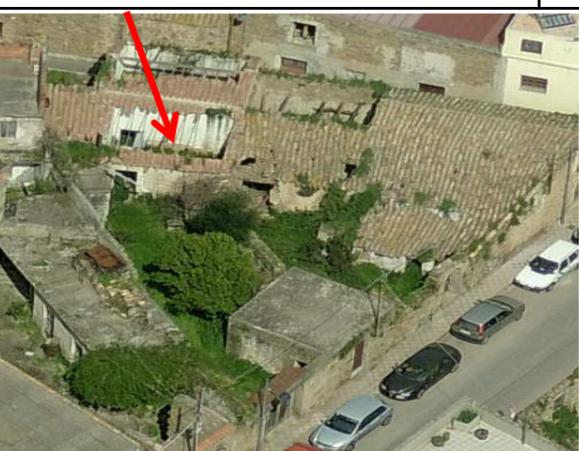
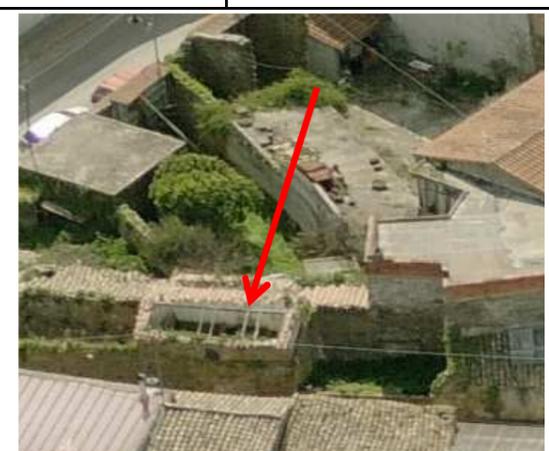
STATO DI TRASFORMAZIONE: CONSERVAZIONE- Il lotto conserva la dimensione e l'impianto originario. L'unità edilizia a corte antistante con accesso dal portone realizzata prima del 1920, risulta in stato di forte degrado e abbandono. Allo stato attuale sono leggibili la tipologia e le tecniche costruttive tradizionali.

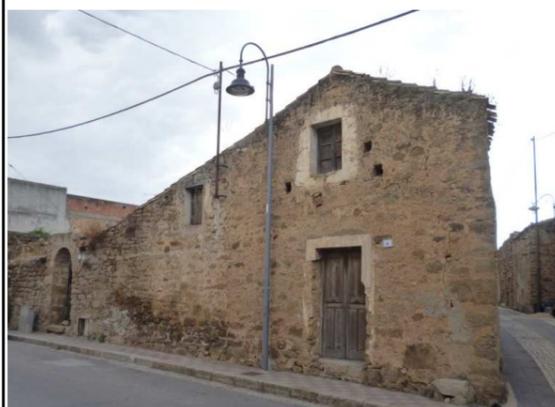
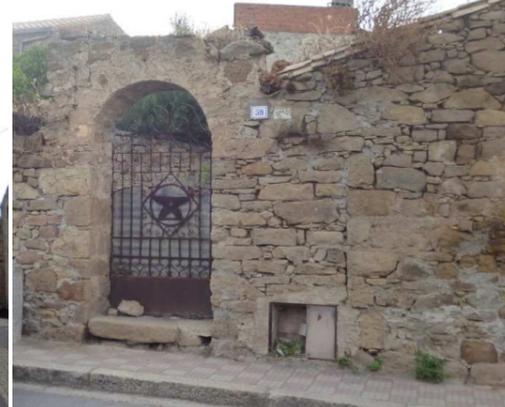
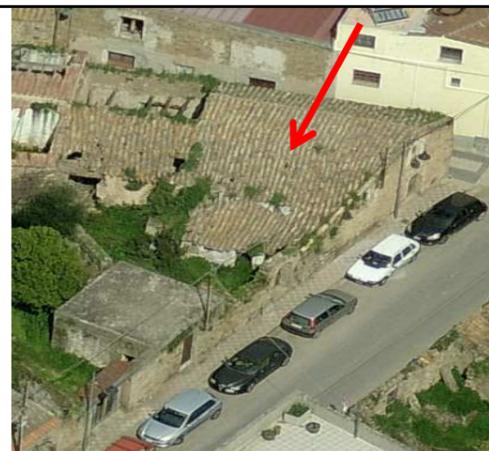
STATO DI TRASFORMAZIONE: CONSERVAZIONE- Il lotto conserva la dimensione e l'impianto originario. L'unità edilizia a corte antistante con accesso dal portone realizzata prima del 1920, risulta in stato di forte degrado e abbandono. Allo stato attuale sono leggibili la tipologia e le tecniche costruttive tradizionali.

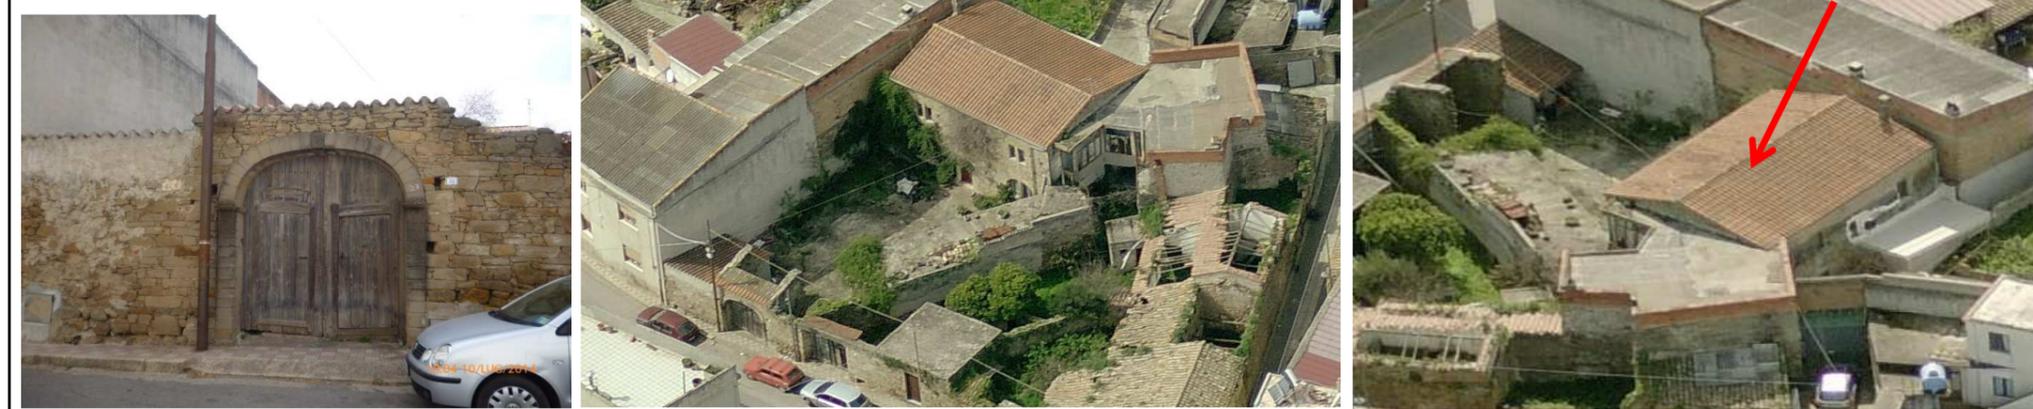
Corso Sardegna

STATO DI TRASFORMAZIONE: CONSERVAZIONE- Il lotto conserva la dimensione e l'impianto originario. L'unità edilizia ha la tipologia a corte antistante con accesso dal portone realizzata prima del 1920 in cui sono leggibili la tipologia e le tecniche costruttive tradizionali.

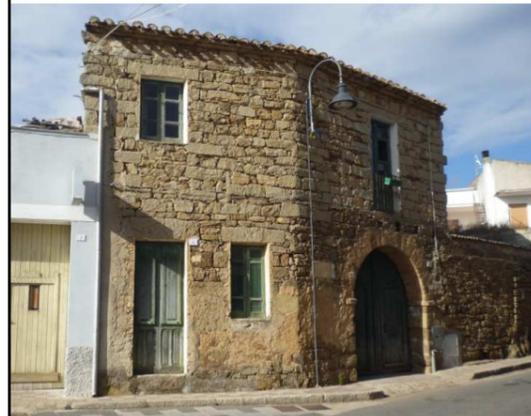
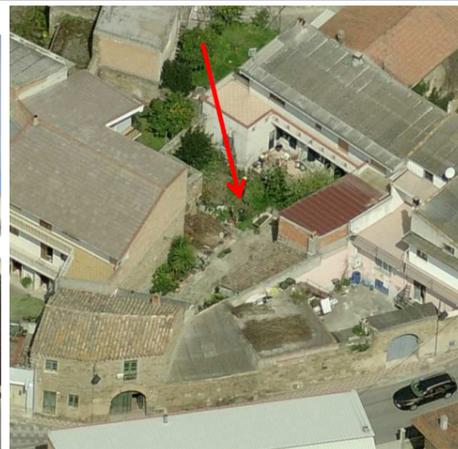
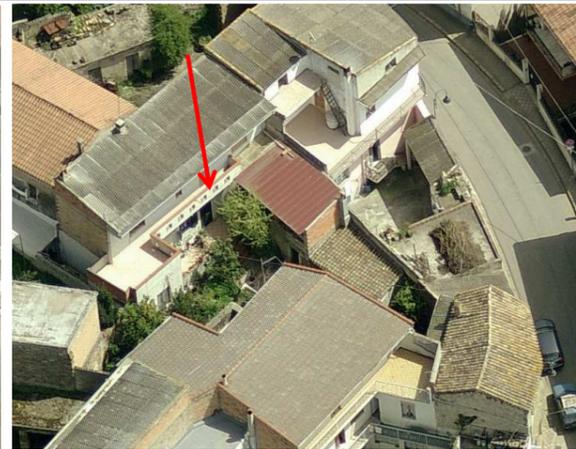
TIPOLOGIA EDILIZIA: Casa a corte retrostante alterata		EPOCA DI COSTRUZIONE: Tra 1920-1959		STATO DI CONSERVAZIONE: Buono		SUCC. INTERVENTI E MODIFICHE	
ACCESSO AL LOTTO: Portone in legno		TIPO DI RECINZIONE: Muratura in pietra		SPAZI APERTI: Cortile		ELEMENTI INCONGRUI: Nessuno	
CORPO	DEST. USO	LIVELLI F.T.	TIPOLOGIA COPERT.	CARATT. STRUTT.	FINITURE	INFISSI	ELEM. PREGIO
A	Residenziale	3 F.T. h 8,20 m	Mono falda con lastre di eternit	Muratura in pietra e laterizio	Intonaco e rivestimento parziale	Alluminio con avvolgibile pvc	Nessuno
B	Residenziale	2 F.T. h 5,20 m	Mono falda con lastre di coverib	Muratura in pietra e laterizio	Nessuno	Alluminio con avvolgibile pvc	Nessuno
C	Residenziale	1 F.T. h 3,60 m	Soletta piana	Muratura in pietra laterizio	Intonaco e rivestimento parziale	Alluminio con avvolgibile pvc	Nessuno
D	Accessorio	1 F.T. h 3,10 m	Mono falda con coppi	Muratura in pietra e laterizio	Nessuno	Alluminio con avvolgibile pvc	Nessuno

STATO DI TRASFORMAZIONE CONSERVAZIONE- L'unità edilizia conserva forma e dimensioni del lotto originario. L'edificio principale, corpo A ha subito delle modifiche irreversibili, mentre il corpo E, edificato dopo il 1939 conserva caratteri tradizionali.

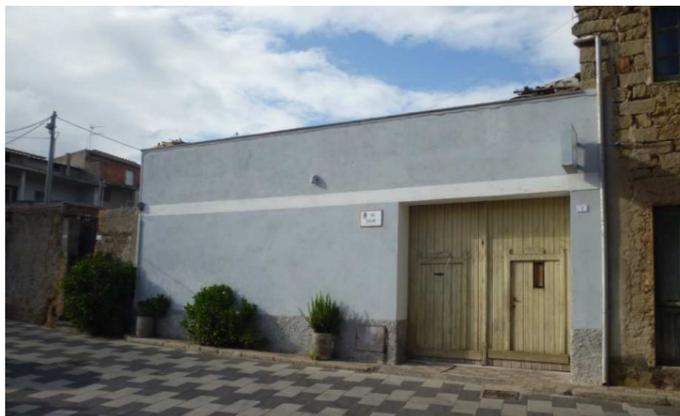
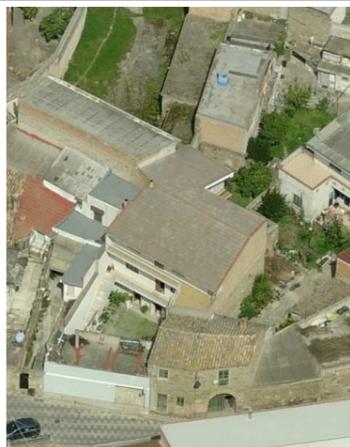
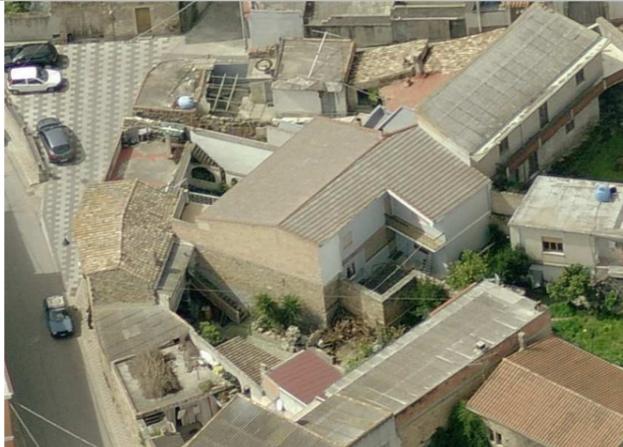
STATO DI TRASFORMAZIONE: PARZIALE TRASFORMAZIONE- Il lotto conserva parzialmente l'impianto originario, nonostante abbia subito delle modifiche irreversibili.

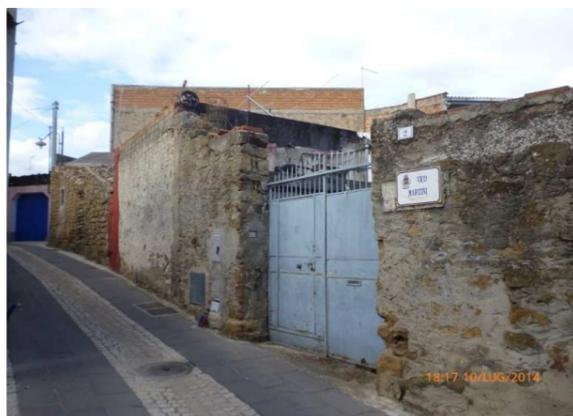
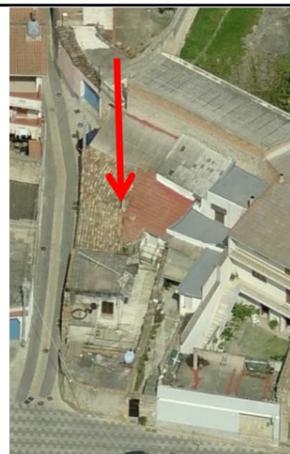
STATO DI TRASFORMAZIONE: CONSERVATIVO - L'unità edilizia conserva l'impianto e la tipologia della casa a corte antistante pur derivando dal frazionamento del lotto dell'unità n. 17.

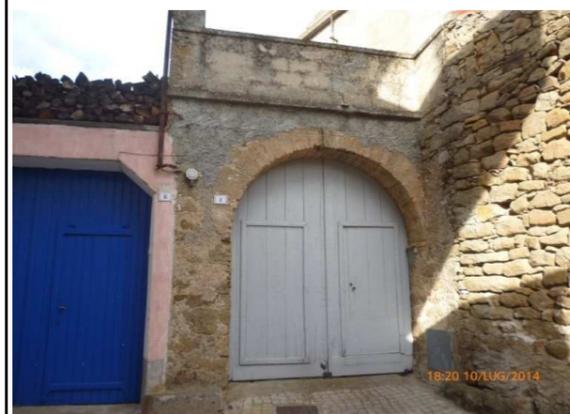
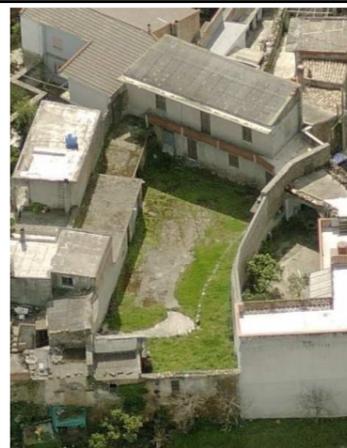
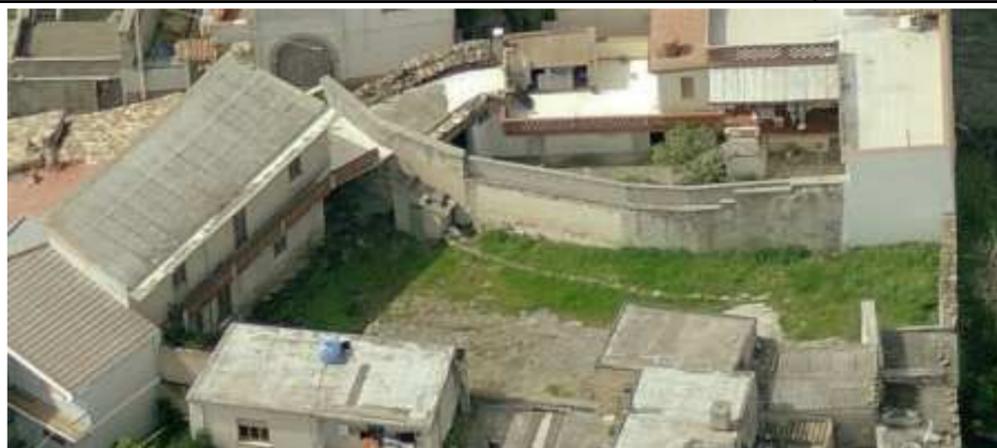
STATO DI TRASFORMAZIONE: **CONSERVATIVO** - L'unità edilizia conserva l'impianto e la tipologia della casa a corte antistante pur avendo subito alcune modifiche della struttura originaria. Il corpo principale originario è stato demolito dopo il 1940.

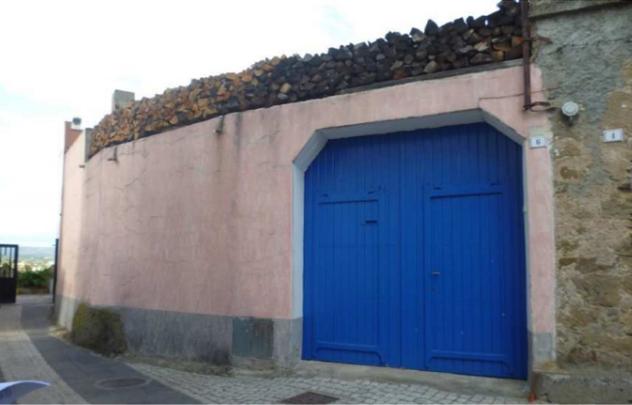
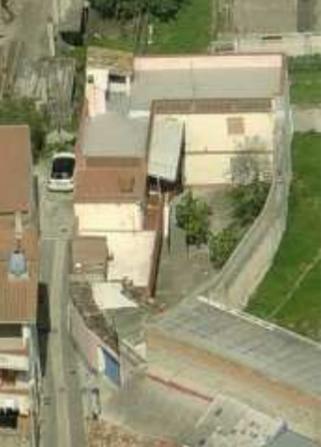
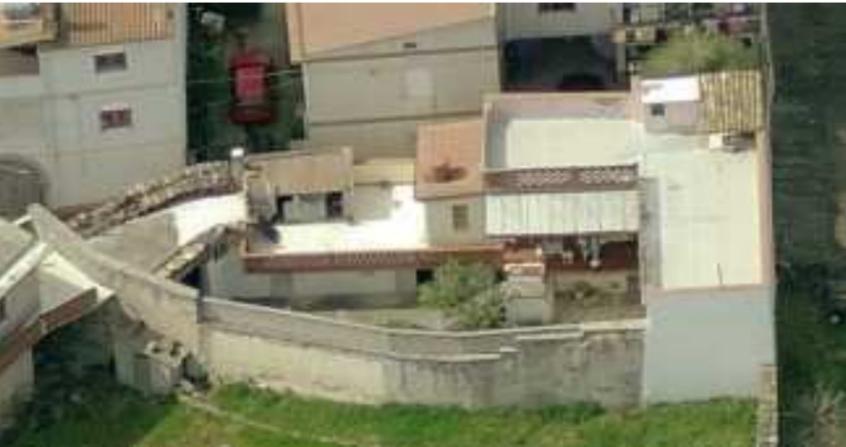
Vico Martini	Vista 45°	Vista 45°

TIPOLOGIA EDILIZIA: Edilizia di sostituzione		EPOCA DI COSTRUZIONE: Dopo 1970		STATO DI CONSERVAZIONE: Buono		SUCC. INTERVENTI E MODIFICHE	
ACCESSO AL LOTTO: Cancello in ferro		TIPO DI RECINZIONE: Muratura in blocchi cls		SPAZI APERTI: Cortile			
CORPO	DEST. USO	LIVELLI F.T.	TIPOLOGIA COPERT.	CARATT. STRUTT.	FINITURE	INFISSI	ELEM. PREGIO
A	Residenziale	2 F.T. h 6,00 m	Soletta piana	Muratura in laterizi	Intonaco e rivestimento	Alluminio con avvolgibili in pvc	Nessuno
B	Residenziale	3 F.T. h 7,90 m	Mono falda con lastre di eternit	Muratura in laterizi	Intonaco	Alluminio con avvolgibili in pvc	Nessuno

STATO DI TRASFORMAZIONE: TOTALE TRASFORMAZIONE- Il lotto mantiene forma e dimensione del mappale originario. L'unità edilizia

CORPO A: Ristrutturazione edilizia. Copertura doppia falda con coppi, infissi, intonaci, rivestimenti secondo abachi e NTA.
CORPO B: Ristrutturazione edilizia. Sostituzione copertura in eternit con copertura a falde con coppi, infissi, intonaci, rivestimenti secondo abachi e NTA.
Eliminazione elementi incongrui.

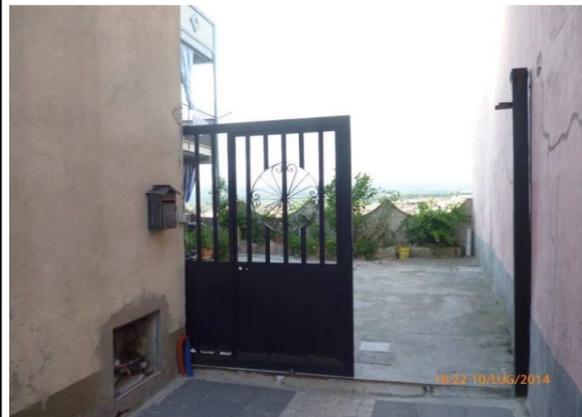
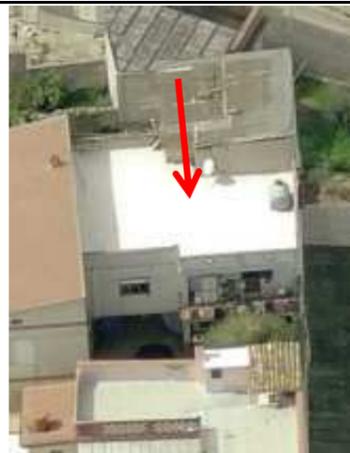
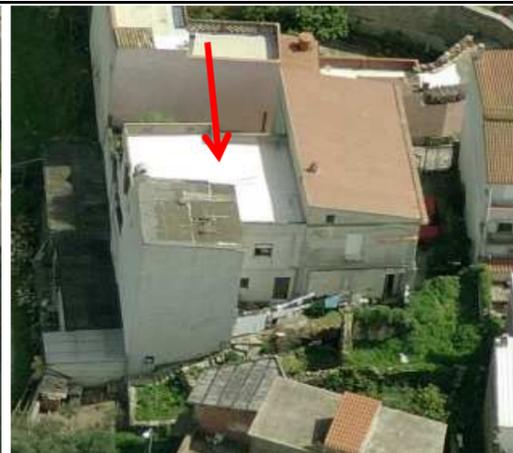
STATO DI TRASFORMAZIONE: TOTALE TRASFORMAZIONE- L'unità edilizia non conserva l'impianto originario. L'unità edilizia originaria è stata sostituita totalmente dopo gli anni '70.

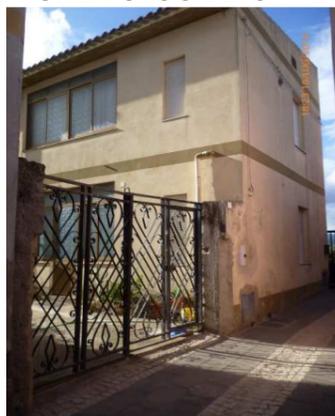
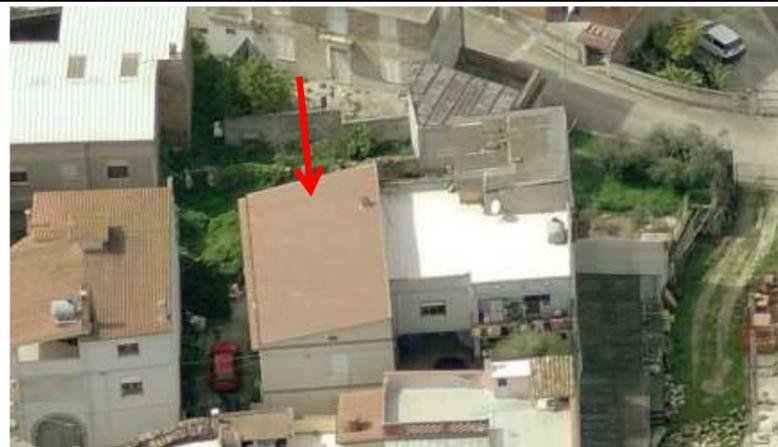
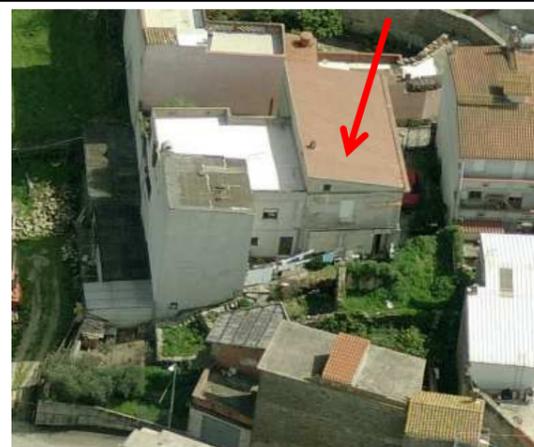
STATO DI TRASFORMAZIONE: TOTALE TRASFORMAZIONE- Il lotto mantiene forma e dimensione del mappale originario. L'unità edilizia originaria è stata sostituita dopo il 70.

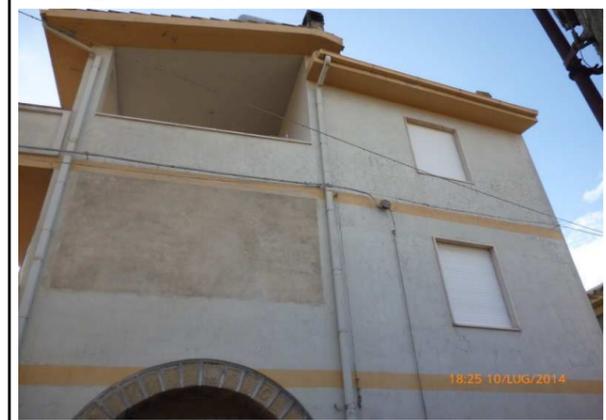
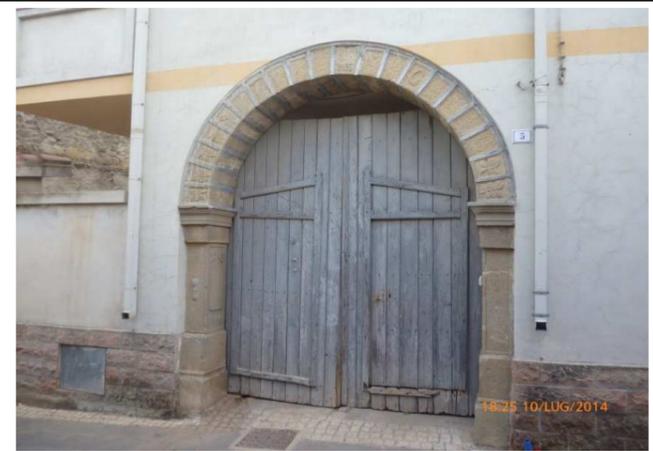
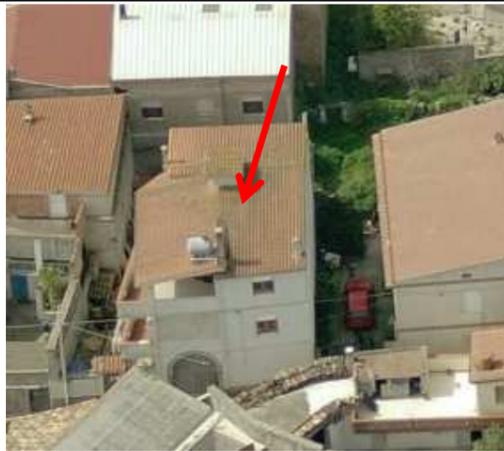
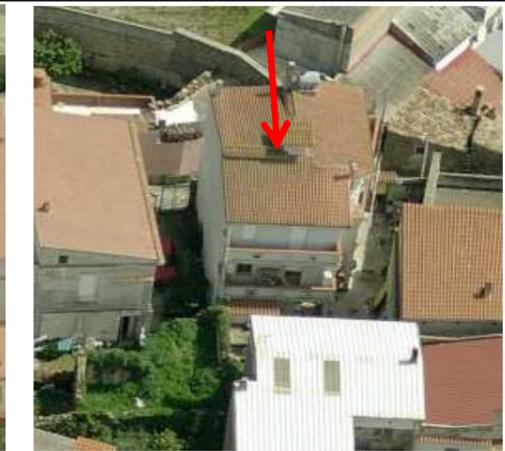
STATO DI TRASFORMAZIONE: TOTALE TRASFORMAZIONE- Il lotto mantiene forma e dimensione del mappale originario. L'unità edilizia originaria con corte antistante è stata sostituita dopo il 70.

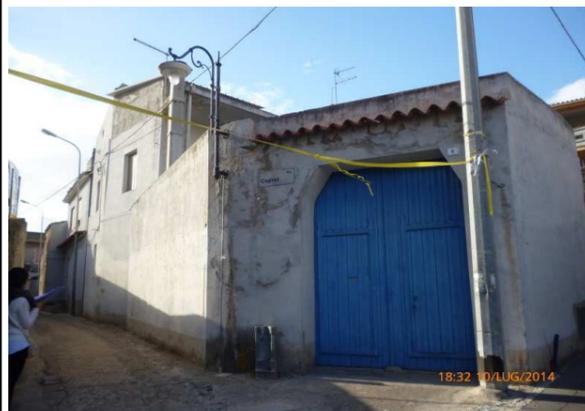
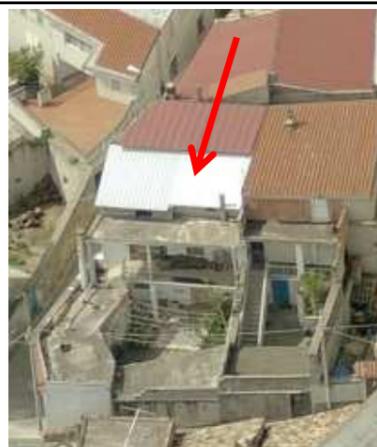
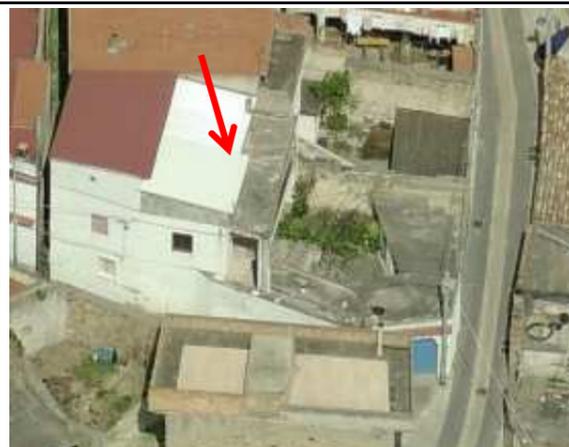
STATO DI TRASFORMAZIONE: TOTALE TRASFORMAZIONE- Il lotto mantiene forma e dimensione del mappale originario. L'unità edilizia originaria con corte antistante è stata sostituita dopo il 70.

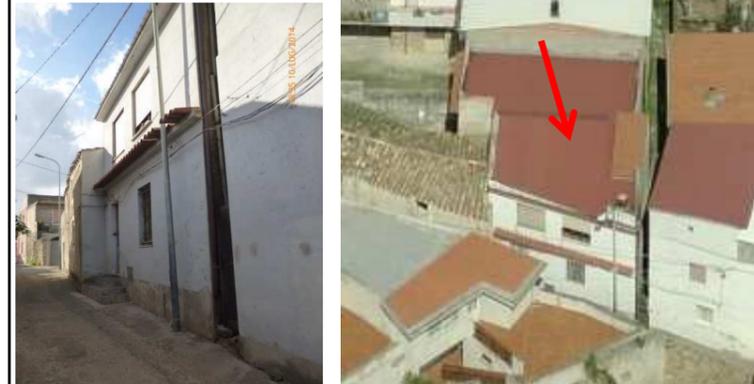
Via Cagliari

STATO DI TRASFORMAZIONE: PARZIALE TRASFORMAZIONE- L'unità edilizia conserva parzialmente l'impianto e la tipologia della casa a corte antistante pur essendo stata alterata e frazionata in epoca recente.

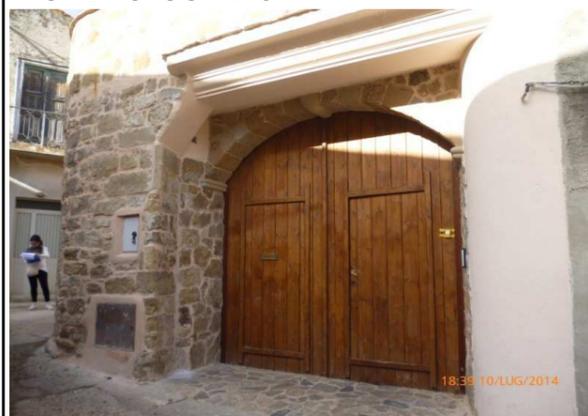
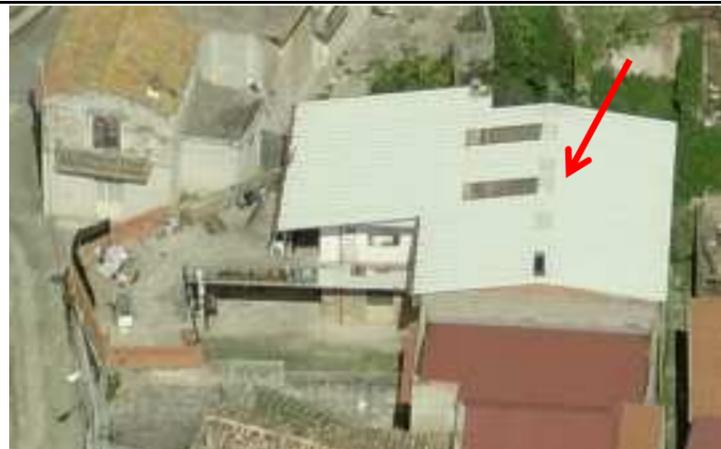
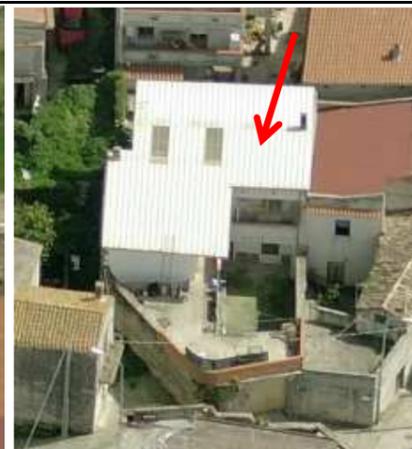
STATO DI TRASFORMAZIONE: TOTALE TRASFORMAZIONE- Il lotto mantiene forma e dimensione del mappale originario. L'unità edilizia originaria con corte antistante è stata sostituita dopo il 70.

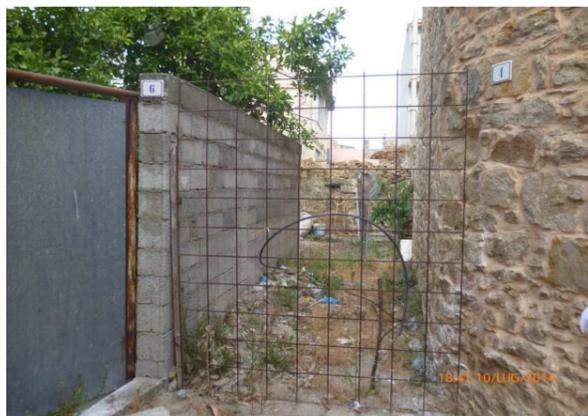
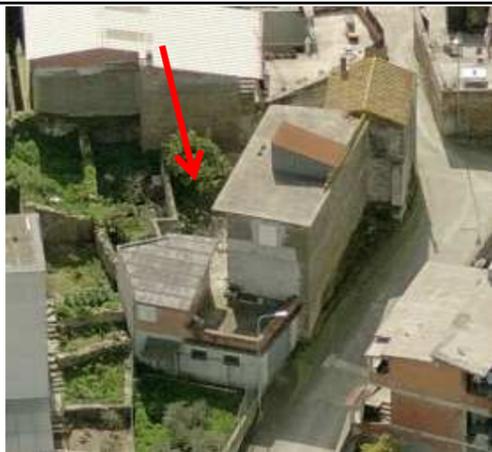
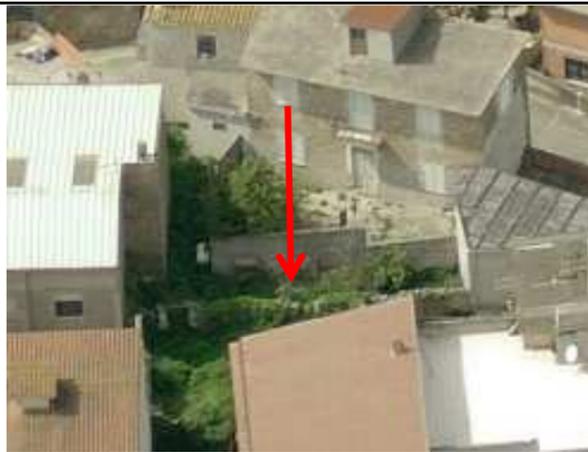
STATO DI TRASFORMAZIONE-Area libera.

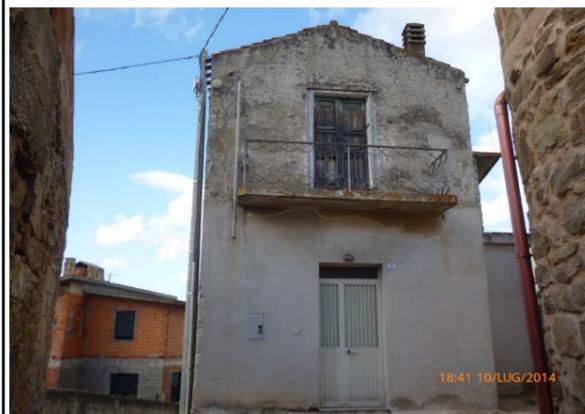
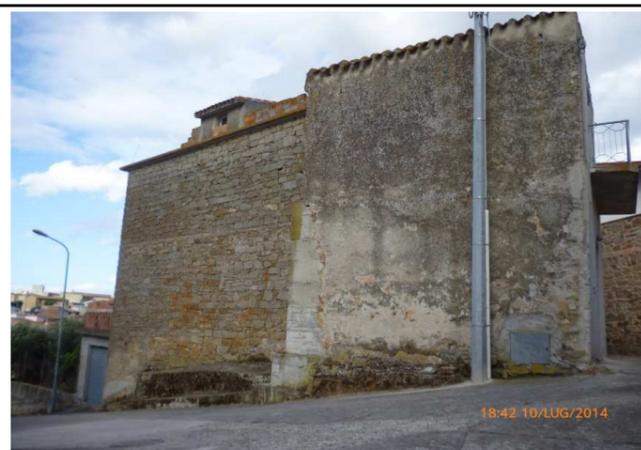
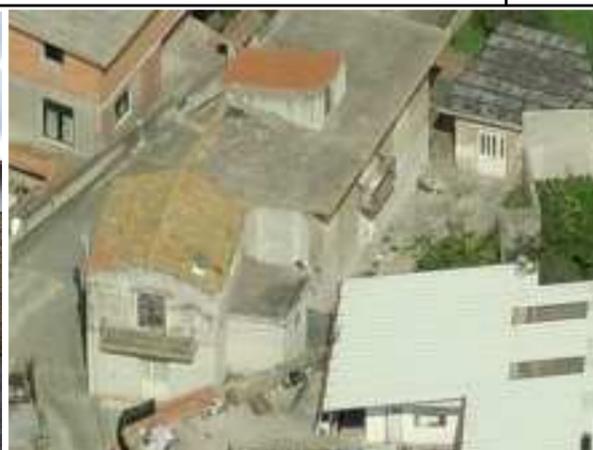
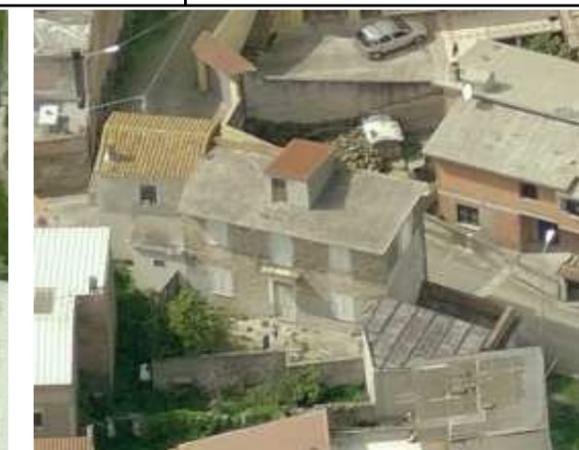
STATO DI TRASFORMAZIONE: PARZIALE TRASFORMAZIONE- Il lotto deriva dall'unione di più mappali. L'edificio principale conserva l'impianto nonostante abbia subito alcune modifiche.

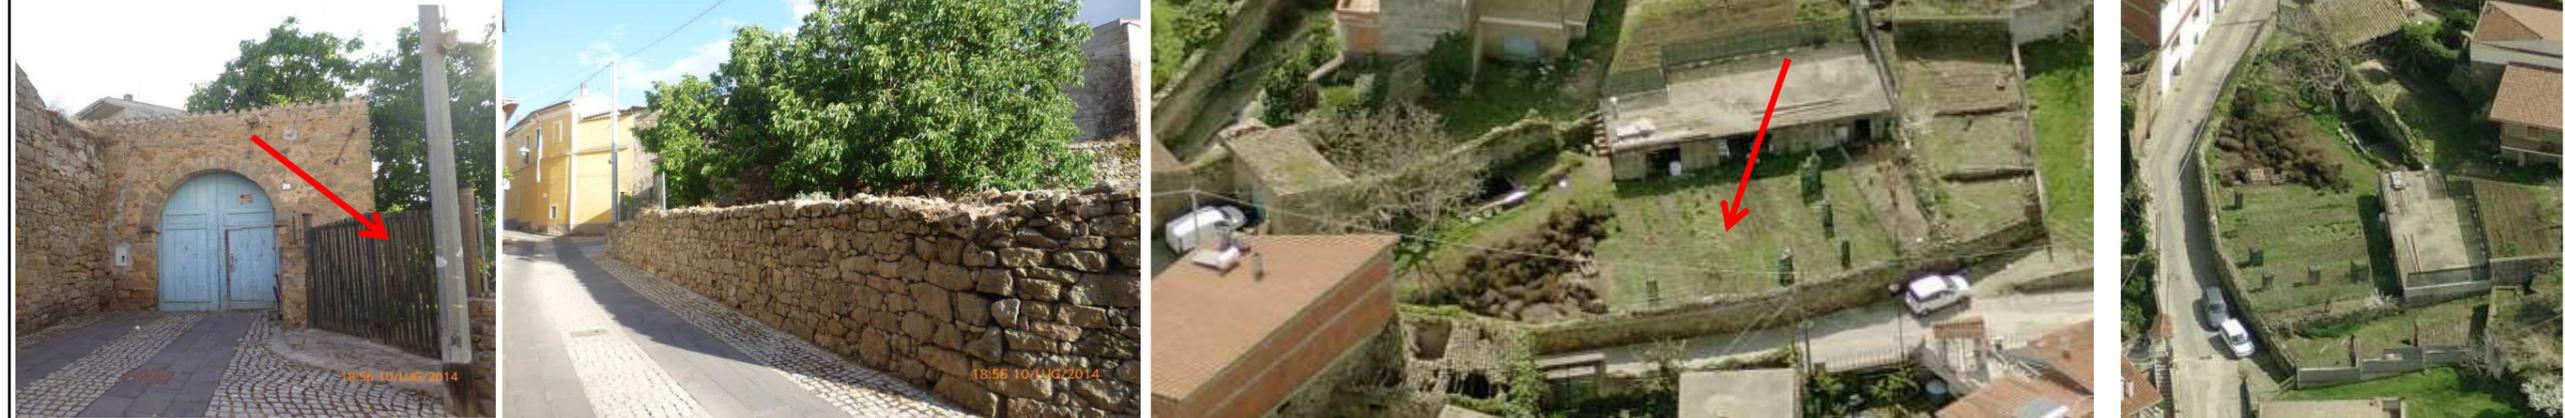
STATO DI TRASFORMAZIONE: EDILIZIA RECENTE- Il lotto risulta edificato in epoca recente, privo di fabbricati storici.

CORPO A: Ristrutturazione edilizia. Copertura doppia falda con coppi, infissi, intonaci, rivestimenti, secondo abachi e NTA.
Unità esterna al perimetro del Centro Matrice, interna al vecchio P.P.C.S..
