Comune di Escalaplano

Piano particolareggiato del Centro Storico

ALLEGATO 05.28 SCHEDE UNITA'EDILIZIE ISOLATO 28

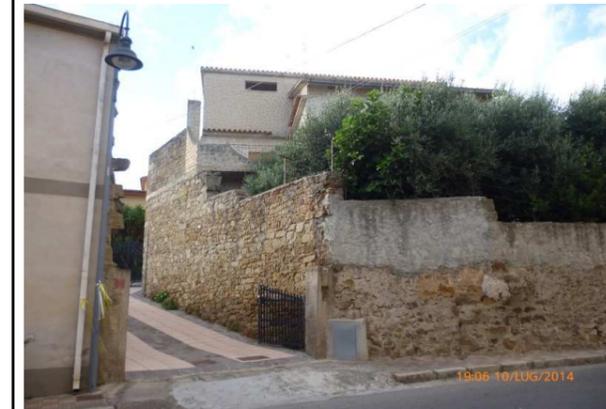
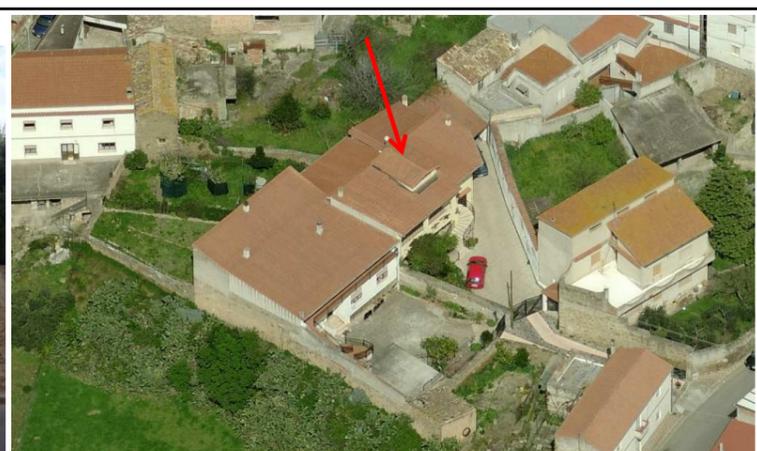
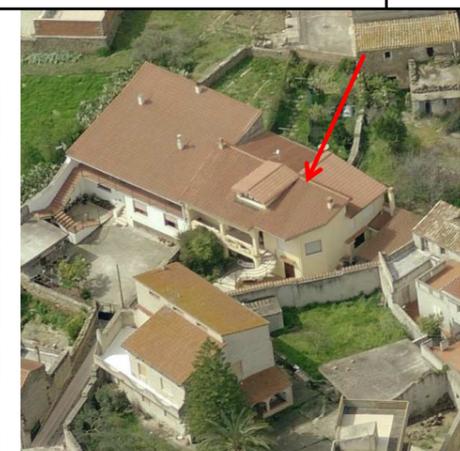
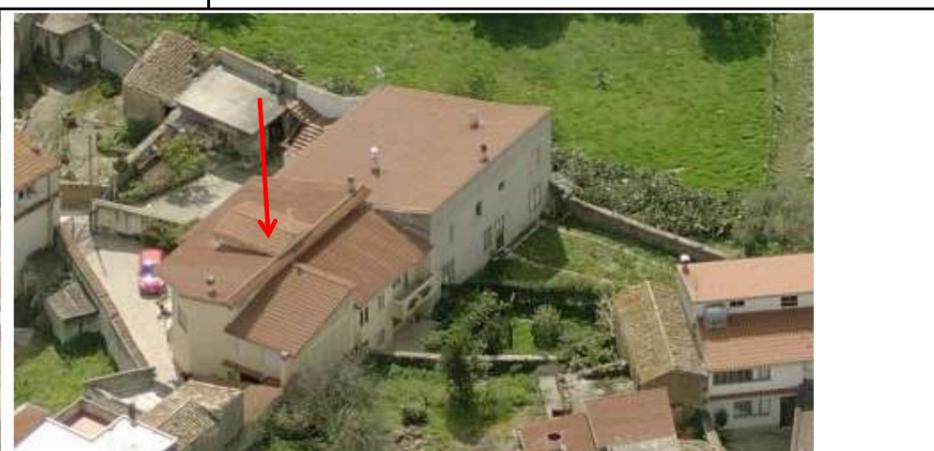
Via Roma

TIPOLOGIA EDILIZIA: Edilizia di sostituzione	EPOCA DI COSTRUZIONE: Dopo 1970	STATO DI CONSERVAZIONE: Buono	SUCC. INTERVENTI E MODIFICHE:
--	---	---	--------------------------------------

STATO DI TRASFORMAZIONE: TOTALE TRASFORMAZIONE.
 Il lotto deriva dal farzionamento di un mappale con maggiori dimensioni. L'edificio costruito dopo il 1970, ha non presenta caratteristiche tradizionale, pertanto non compatibile.

INTERVENTI PREVISTI:
 CORPO A: Manutenzione straordinaria. Sostituzione infissi e avvolgibili, eliminazione elementi incongrui secondo abachi e NTA.
 CORPO B: Manutenzione straordinaria. Sostituzione infissi e avvolgibili, eliminazione elementi incongrui secondo abachi e NTA.
 CORPO C: Manutenzione straordinaria. Sostituzione infissi e avvolgibili, eliminazione elementi incongrui secondo abachi e NTA.

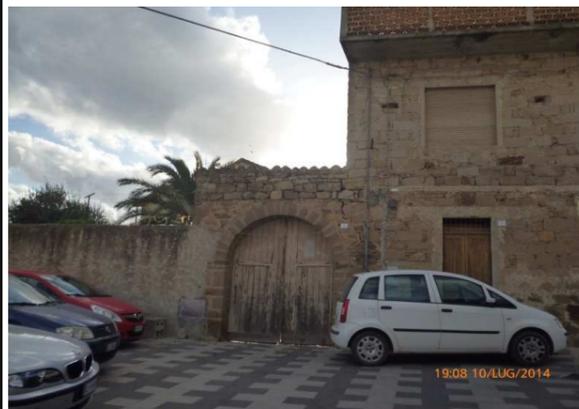
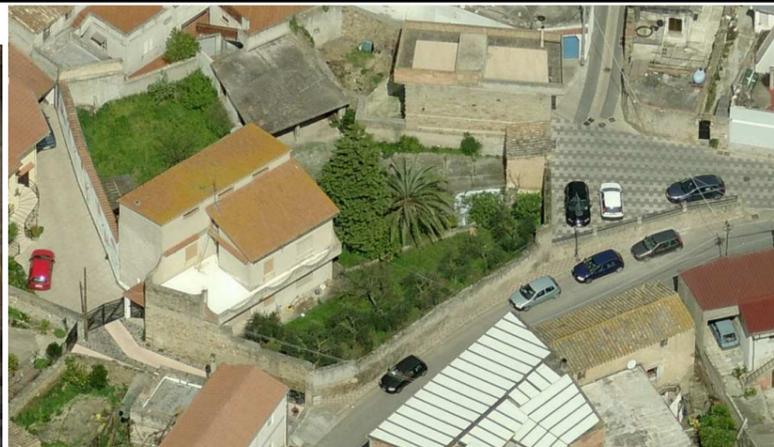
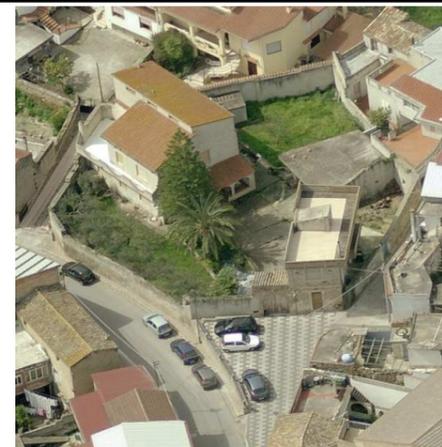
Via Cagliari

TIPOLOGIA EDILIZIA: Edilizia di sostituzione		EPOCA DI COSTRUZIONE: Dopo 1970		STATO DI CONSERVAZIONE: Buono		SUCC. INTERVENTI E MODIFICHE	
ACCESSO AL LOTTO: Portone in legno		TIPO DI RECINZIONE: Muratura in pietra		SPAZI APERTI: Cortile		ELEMENTI INCONGRUI: Nessuno	
CORPO	DEST. USO	LIVELLI F.T.	TIPOLOGIA COPERT.	CARATT. STRUTT.	FINITURE	INFISSI	ELEM. PREGIO
A	Residenziale	3 F.T. h 9,30 m	Monofalda con coppi	Muratura in pietra e laterizi	Intonaco e rivestimento	Alluminio con avvolgibili in pvc	Nessuno
B	Residenziale	2 F.T. h 8,20 m	Monofalda con coppi	Muratura in pietra e laterizi	Intonaco e rivestimento	Alluminio con avvolgibili in pvc	Nessuno
C	Residenziale	1 F.T. h 3,20 m	Soletta piana	Muratura in pietra e laterizi	Intonaco e rivestimento	Alluminio con avvolgibili in pvc	Nessuno
D	Residenziale	1 F.T. h 2,90 m	Monofalda con coppi	Muratura in laterizi	Intonaco e rivestimento	Nessuno	Nessuno
E	Accessorio	1 F.T. h 2,30 m	Soletta piana	Muratura in pietra e laterizi	Intonaco	Nessuno	Nessuno

STATO DI TRASFORMAZIONE: TOTALE TRASFORMAZIONE.
Il lotto deriva dall'unione di più mappali. L'edificio costruito dopo il 1970, non presenta caratteristiche tradizionale.

CORPO A: Manutenzione straordinaria. Eliminazione elementi incongrui, infissi, rivestimenti, secondo abachi e NTA.
CORPO B: Manutenzione straordinaria. Eliminazione elementi incongrui, infissi, rivestimenti, secondo abachi e NTA.
CORPO C: Manutenzione straordinaria. Copertura a falde con coppi, eliminazione elementi incongrui, infissi, rivestimenti secondo abachi e NTA.
CORPO D: Manutenzione straordinaria. Eliminazione elementi incongrui, infissi, rivestimenti, secondo abachi e NTA.
CORPO E: Manutenzione straordinaria. Copertura a falde con coppi, eliminazione elementi incongrui, infissi, rivestimenti secondo abachi e NTA.
CORPO F: Manutenzione straordinaria. Copertura a falde con coppi, eliminazione elementi incongrui, infissi, rivestimenti secondo abachi e NTA.
CORPO G: Restauro e risanamento conservativo. Intonaci, rivestimenti, secondo abachi e NTA.
Restauro conservativo del portone in legno e dell'arco in pietra secondo abachi e NTA.

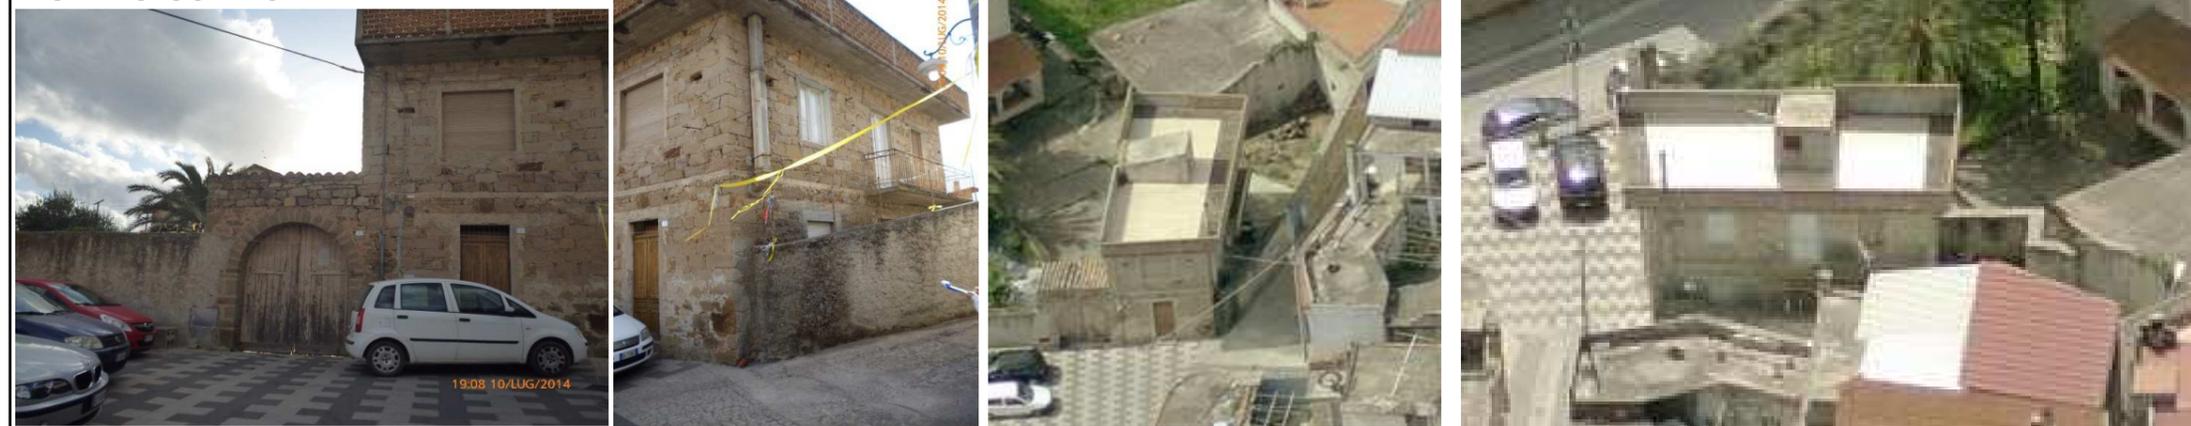
Via Cagliari

TIPOLOGIA EDILIZIA: Casa a corte retrostante		EPOCA DI COSTRUZIONE: Tra 1920-1959		STATO DI CONSERVAZIONE: Mediocre		SUCC. INTERVENTI E MODIFICHE	
ACCESSO AL LOTTO: Porta in legno		TIPO DI RECINZIONE: Muratura in pietra		SPAZI APERTI: Cortile			
CORPO	DEST. USO	LIVELLI F.T.	TIPOLOGIA COPERT.	CARATT. STRUTT.	FINITURE	INFISSI	ELEM. PREGIO
A	Residenziale	2 F.T. h 7,10 m	Soletta piana	Muratura in pietra	Intonaco e rivestimento	Legno con scurini avvolgibili in pvc	Nessuno

STATO DI TRASFORMAZIONE: PARZIALE TRASFORMAZIONE-Lotto conserva parzialmente la forma e la dimensione originaria, ma ha perso i caratteri della tipologia a corte antistante originaria. Il corpo di fabbrica originario è stato demolito e ricostruito in u'altra parte del lotto.

INTERVENTI PREVISTI: CORPO A: Manutenzione straordinaria. Copertura doppia falda con coppì, infissi, intonaci, rivestimenti, secondo abachi e NTA. Eliminazione elementi incongrui secondo abachi.	NOTE:
--	-------

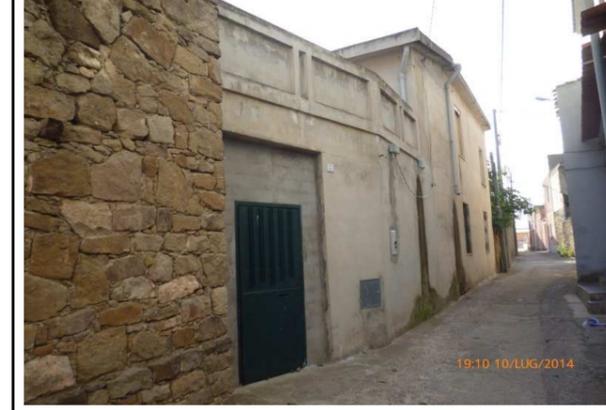
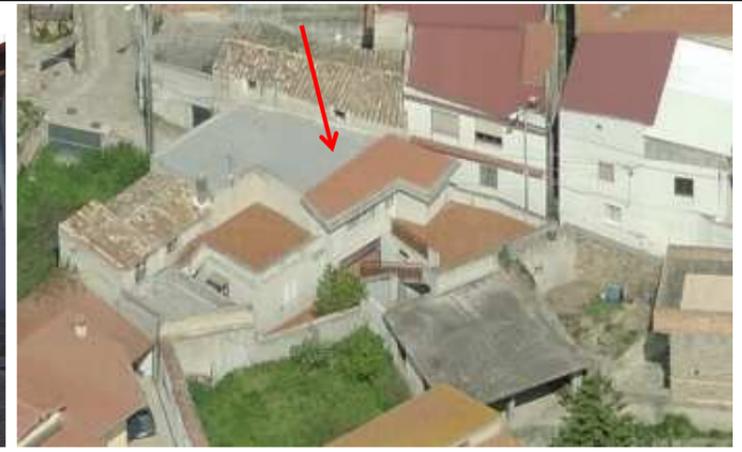
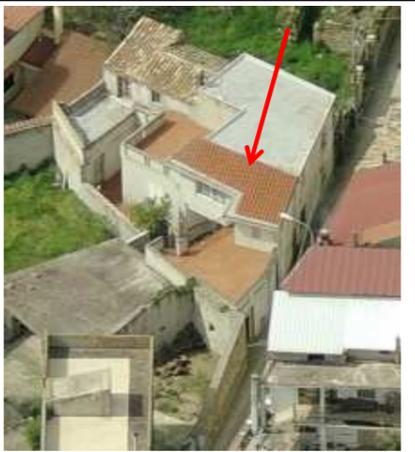
Via Cagliari

TIPOLOGIA EDILIZIA: Casa a corte retrostante	EPOCA DI COSTRUZIONE: Dopo 1970	STATO DI CONSERVAZIONE: Discreto	SUCC. INTERVENTI E MODIFICHE
--	---	--	-------------------------------------

STATO DI TRASFORMAZIONE: TOTALE TRASFORMAZIONE - Edilizia di recente costruzione, assenti i caratteri tipici dell'architettura tradizionale.

INTERVENTI PREVISTI:
 CORPO A: Manutenzione straordinaria. Copertura doppia falda con coppi, eliminazione elementi incongrui, infissi, rivestimenti, secondo abachi e NTA.
 CORPO B: Manutenzione straordinaria. Eliminazione elementi incongrui, infissi, rivestimenti, secondo abachi e NTA.
 CORPO C: Manutenzione straordinaria. Copertura doppia falda con coppi, eliminazione elementi incongrui, infissi, rivestimenti, secondo abachi e NTA.

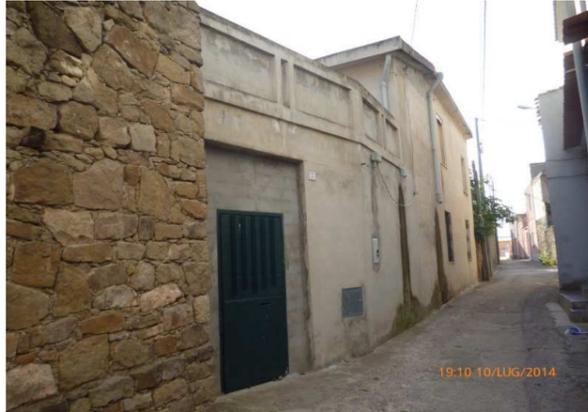
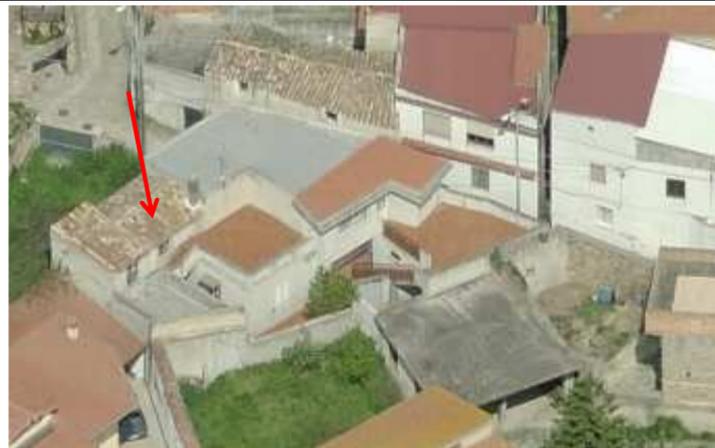
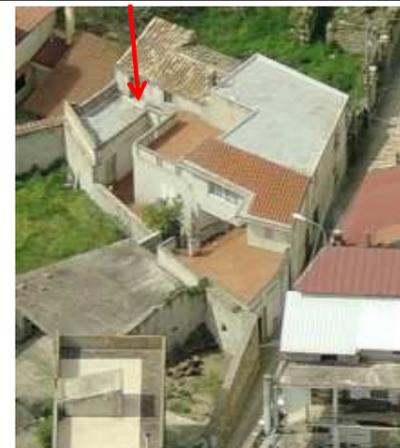
Via Cagliari

TIPOLOGIA EDILIZIA: Casa a corte antistante alterata		EPOCA DI COSTRUZIONE: Dopo 1970		STATO DI CONSERVAZIONE: Discreta		SUCC. INTERVENTI E MODIFICHE Corpi C-D	
ACCESSO AL LOTTO: Portone in ferro		TIPO DI RECINZIONE: Muratura in pietra		SPAZI APERTI: Cortile		ELEMENTI INCONGRUI: Nessuno	
CORPO	DEST. USO	LIVELLI F.T.	TIPOLOGIA COPERT.	CARATT. STRUTT.	FINITURE	INFISSI	ELEM. PREGIO
A	Residenziale	2 F.T. h 4,80 m	Doppia falda con coppi	Muratura in pietra	Intonaco	Legno con scurini	Nessuno
B	Residenziale	2 F.T. h 5,10 m	Monofalda con coppi	Muratura in pietra	Intonaco	Legno con scurini	Nessuno
C	Residenziale	1 F.T. h 3,90 m	Soletta piana	Muratura in pietra e laterizi	Intonaco	Alluminio con persiane in Al	Nessuno
D	Accessorio	1 F.T. h 3,20 m	Soletta piana	Muratura in pietra e laterizi	Intonaco	Legno con scurini	Nessuno

STATO DI TRASFORMAZIONE: PARZIALE TRASFORMAZIONE- Il lotto deriva da frazionamento del mappale originario con tipologia a corte doppia. L'edificio storico permane nonostante abbia subito delle modifiche nel corso degli anni.

CORPO A: Restauro e risanamento conservativo. Infissi, rivestimenti, intonaci secondo abachi e NTA.
 CORPO B: Restauro e risanamento conservativo. Infissi, rivestimenti, intonaci secondo abachi e NTA.
 CORPI C-D: Manutenzione straordinaria. Copertura a falde con coppi, infissi, intonaci, rivestimenti, eliminazione elementi incongrui secondo abachi e NTA.

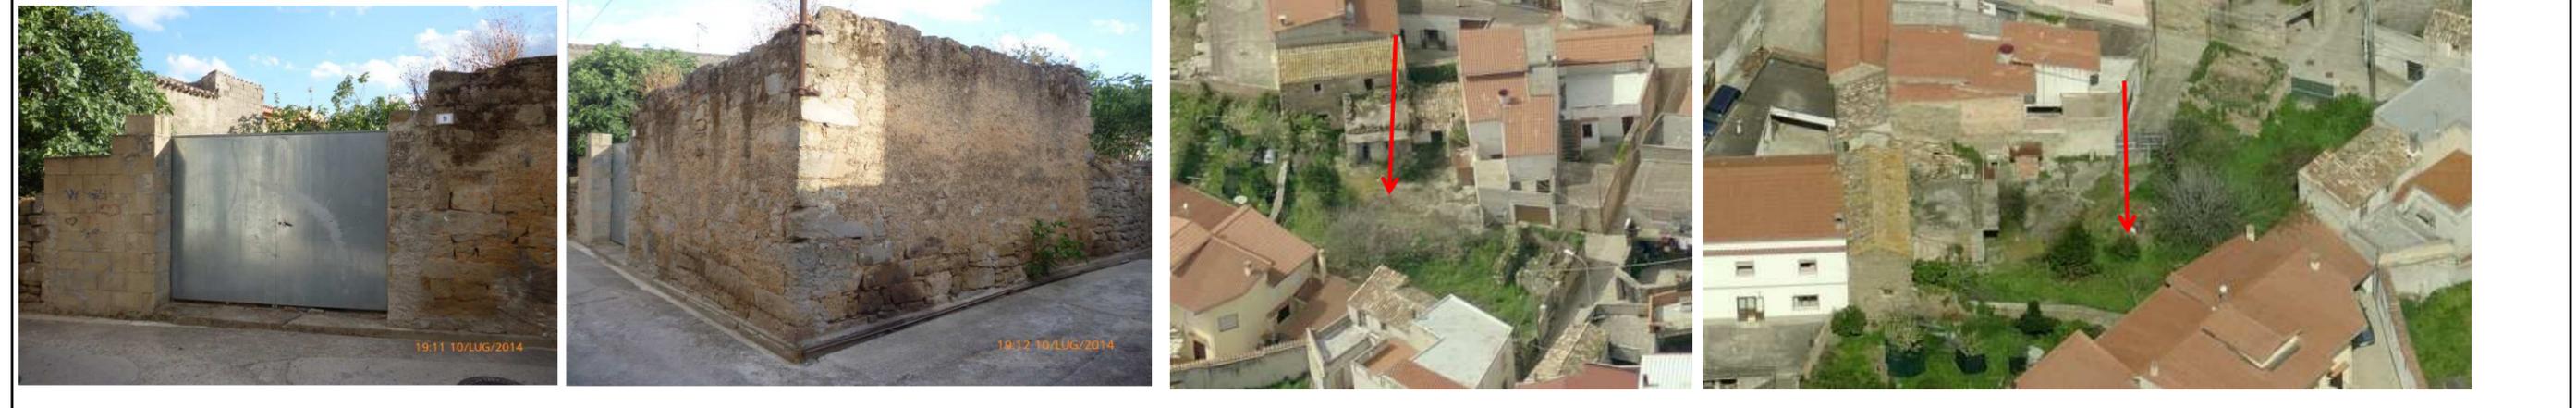
Via Cagliari Via Cagliari Vista 45° Vista 45°

TIPOLOGIA EDILIZIA: Casa a corte antistante		EPOCA DI COSTRUZIONE: Prima 1920		STATO DI CONSERVAZIONE: Mediocre		SUCC. INTERVENTI E MODIFICHE	
ACCESSO AL LOTTO: Porta in legno		TIPO DI RECINZIONE: Muratura in pietra		SPAZI APERTI: Cortile		ELEMENTI INCONGRUI: Soletta piana	
CORPO	DEST. USO	LIVELLI F.T.	TIPOLOGIA COPERT.	CARATT. STRUTT.	FINITURE	INFISSI	ELEM. PREGIO
A	Residenziale	2 F.T. h 5,40 m	Doppia falda con coppi	Muratura in pietra	Nessuno	Nessuno	Edificio
B	Residenziale	1 F.T. h 2,80 m	Soletta piana	Muratura in pietra	Nessuno	Legno con scurini	Edificio
C	Residenziale	1 F.T. h 2,20 m	Monofalda con coppi	Muratura in pietra	Nessuno	Nessuno	Edificio
D	Accessorio	1 F.T. h 2,10 m	Soletta piana	Muratura in laterizi	Nessuno	Nessuno	Nessuno
E	Rudere		Nessuna	Muratura in pietra	Nessuno	Nessuno	Impianto murario
F	Rudere		Nessuna	Muratura in pietra	Nessuno	Nessuno	Impianto murario
G	Rudere		Nessuna	Muratura in pietra	Nessuno	Nessuno </tr

STATO DI TRASFORMAZIONE: CONSERVAZIONE - Il lotto conserva la forma e la dimensione originaria. Allo stato attuale l'edificio risulta conservare i caratteri tradizionali nonostante versi in uno stato di degrado. E' ancora leggibile chiaramente la tipologia a corte

INTERVENTI PREVISTI:
CORPO A: Restauro e risanamento conservativo. Intonaci, rivestimenti, infissi, secondo abachi e NTA.
CORPO B: Restauro e risanamento conservativo. Copertura a falde con coppi, intonaci, rivestimenti, infissi, secondo abachi e NTA.
CORPO C: Restauro e risanamento conservativo. Intonaci, rivestimenti, infissi, secondo abachi e NTA.
CORPO D: Manutenzione straordinaria. Copertura a falde con coppi, intonaci, rivestimenti, infissi, secondo abachi e NTA.
CORPI E-F-G: Nuova edificazione. Struttura muraria, struttura di copertura, copertura a falde con coppi, intonaci, rivestimenti, infissi, secondo abachi e NTA.

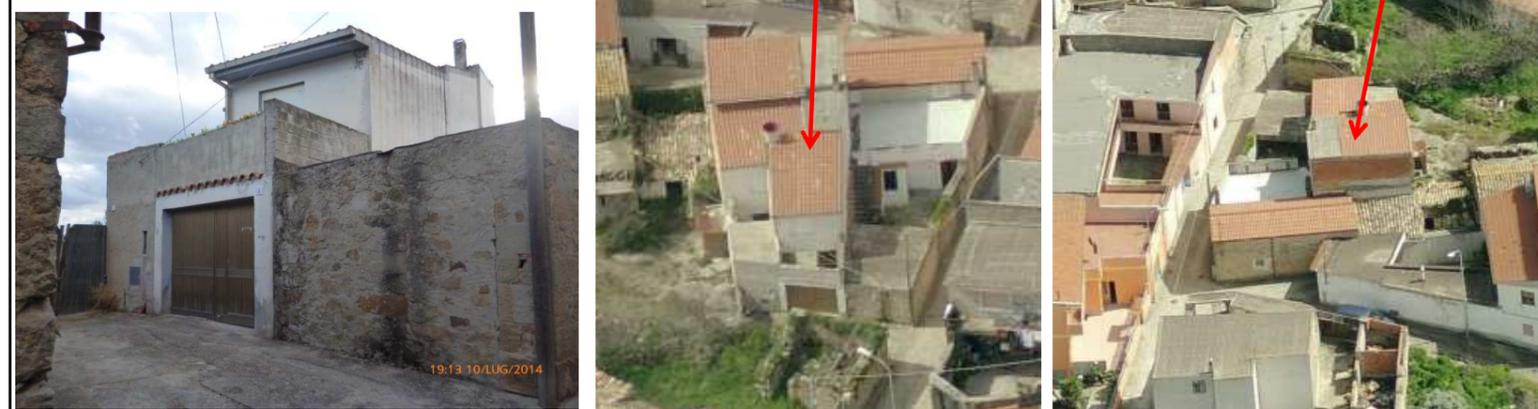
Via Cagliari

TIPOLOGIA EDILIZIA: Casa a corte antistante		EPOCA DI COSTRUZIONE: Dopo 1970		STATO DI CONSERVAZIONE: Mediocre		SUCC. INTERVENTI E MODIFICHE	
ACCESSO AL LOTTO: Portone in alluminio		TIPO DI RECINZIONE: Muratura in pietra		SPAZI APERTI: Cortile			
CORPO	DEST. USO	LIVELLI F.T.	TIPOLOGIA COPERT.	CARATT. STRUTT.	FINITURE	INFISSI	ELEM. PREGIO
A	Residenziale	2 F.T. hm 7,05 m	Monofalda con coppi	Muratura in pietra e laterizi	Intonaco e rivestimento	Alluminio con avvolgibili in pvc	Nessuno
B	Residenziale	2 F.T. h 6,80 m	Monofalda con lastre di eternit	Muratura in pietra e laterizi	Intonaco e rivestimento	Alluminio con avvolgibili in pvc	Nessuno
C	Residenziale	2 F.T. h 6,30 m	Monofalda con coppi	Muratura in pietra e laterizi	Intonaco e rivestimento	Alluminio con avvolgibili in pvc	Nessuno
D	Accessorio	1 F.T. h 3,70 m	Soletta piana	Muratura in laterizi	Intonaco e rivestimento	Alluminio	Nessuno

STATO DI TRASFORMAZIONE: TOTALE TRASFORMAZIONE- Il lotto conserva forma dimensioni e tipologia a corte antistate originaria. Allo stato attuale l'unità edilizia ha subito delle modifiche, con aumenti di volume che hanno quasi del tutto occupato la corte.

CORPO A: Ristrutturazione edilizia. Infissi, intonaci, rivestimenti, eliminazione elementi incongrui, secondo abachi e NTA.
 CORPO B: Ristrutturazione edilizia. Sostituzione copertura in eternit con copertura a falde con coppi, infissi, intonaci, rivestimenti, eliminazione elementi incongrui secondo abachi e NTA.
 CORPO C: Ristrutturazione edilizia. Infissi, intonaci, rivestimenti, eliminazione elementi incongrui, secondo abachi e NTA.
 CORPO D: Ristrutturazione edilizia. Copertura a falde con coppi, infissi, intonaci, rivestimenti, eliminazione elementi incongrui secondo abachi e NTA.

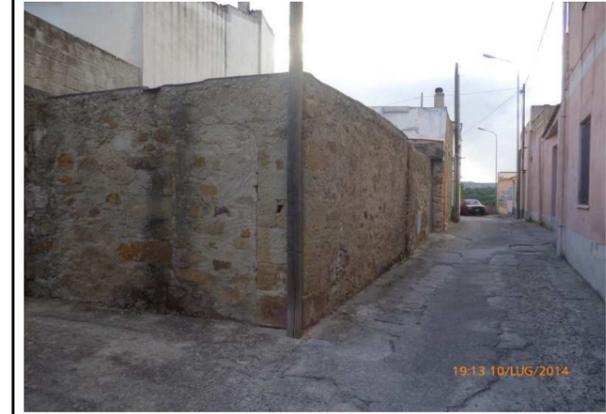
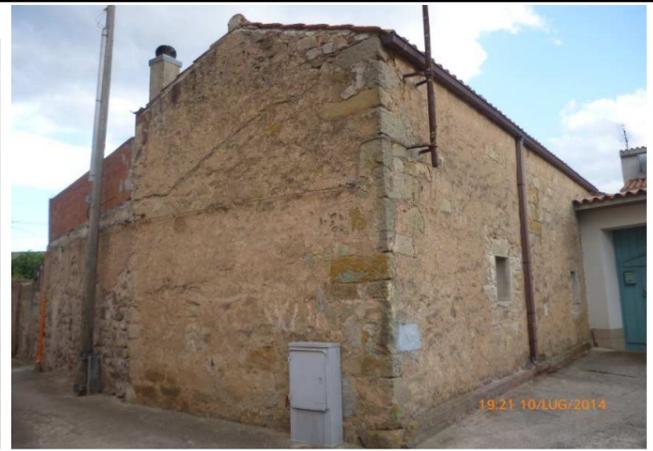
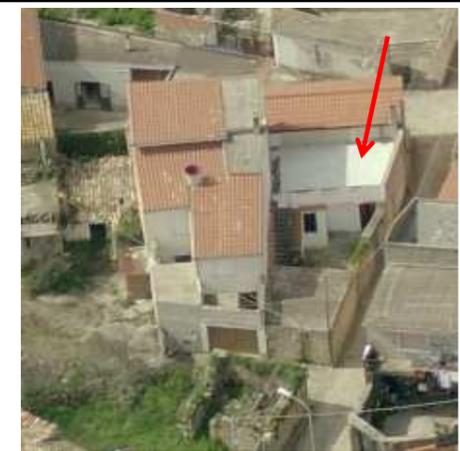
Via Cagliari

TIPOLOGIA EDILIZIA: Casa a corte antistante alterata		EPOCA DI COSTRUZIONE: Prima 1920		STATO DI CONSERVAZIONE: Mediocre		SUCC. INTERVENTI E MODIFICHE Corpi B-C-D	
ACCESSO AL LOTTO: Cancello in ferro		TIPO DI RECINZIONE: Muratura in pietra		SPAZI APERTI: Cortile		ELEMENTI INCONGRUI: Nessuno	
CORPO	DEST. USO	LIVELLI F.T.	TIPOLOGIA COPERT.	CARATT. STRUTT.	FINITURE	INFISSI	ELEM. PREGIO
A	Residenziale	2 F.T. h 4,20 m	Doppia falda con coppi	Muratura in pietra	Nessuno	Legno	Nessuno
B	Residenziale	1 F.T. h 2,80 m	Soletta piana	Muratura in pietra e laterizi	Intonaco e rivestimento	Alluminio	Nessuno
C	Accessorio	1 F.T. h 2,40 m	Soletta piana	Muratura in pietra	Nessuno	Nessuno	Paramento murario
D	Accessorio	1 F.T. h 1,55 m	Soletta piana	Muratura in pietra	Nessuno	Non rilevato	Nessuno

STATO DI TRASFORMAZIONE: - CONSERVAZIONE- Il lotto conserva forma e dimensione del mappale originario. L'unità edilizia ha mantenuto la tipologia della casa a corte antistante. L'edificio A conserva l'impianto e le caratteristiche tradizionali., mentre i restanti

INTERVENTI PREVISTI:
CORPO A: Restauro e risanamento conservativo. Intonaci, rivestimenti, infissi secondo abachi e NTA.
CORPO B: Ristrutturazione edilizia. Copertura a falde con coppi, intonaci, rivestimenti, infissi secondo abachi e NTA.
CORPO C: Ristrutturazione edilizia. Copertura a falde con coppi, intonaci, rivestimenti, infissi secondo abachi e NTA.
CORPO D: Ristrutturazione edilizia. Copertura a falde con coppi, intonaci, rivestimenti, infissi secondo abachi e NTA.
Eliminazione elementi incongrui secondo abachi.

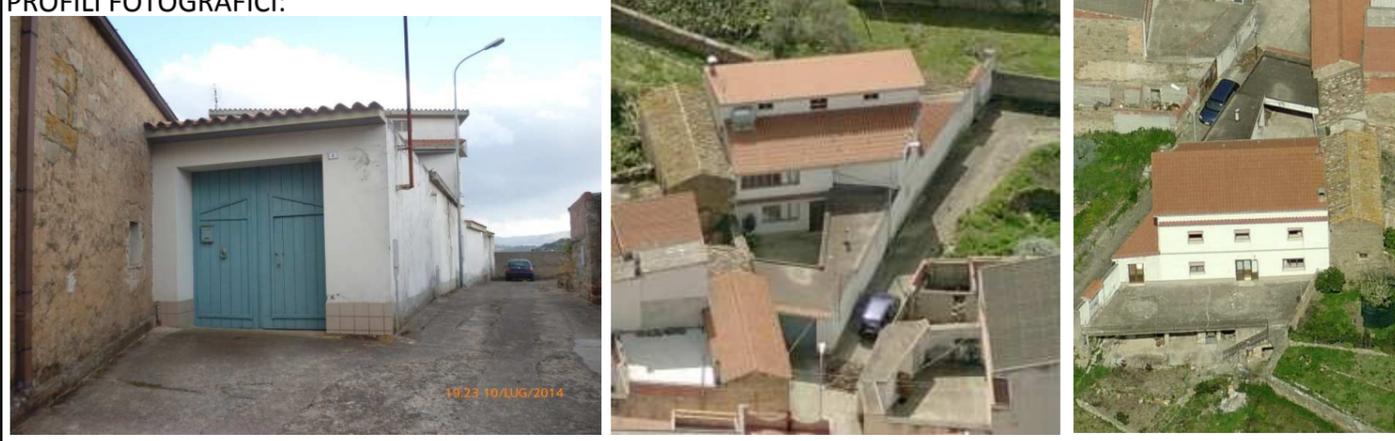
Vico Milite Mattana

TIPOLOGIA EDILIZIA: Edilizia di sostituzione		EPOCA DI COSTRUZIONE: Dopo 1970		STATO DI CONSERVAZIONE: Buono		SUCC. INTERVENTI E MODIFICHE	
ACCESSO AL LOTTO: Portone in legno		TIPO DI RECINZIONE: Muratura in pietra e blocchi di cls		SPAZI APERTI: Cortile		ELEMENTI INCONGRUI: Nessuno	
CORPO	DEST. USO	LIVELLI F.T.	TIPOLOGIA COPERT.	CARATT. STRUTT.	FINITURE	INFISSI	ELEM. PREGIO
A	Residenziale	3 F.T. h 8,00 m	Monofalda con coppi	Muratura in laterizi	Intonaco e rivestimento	Alluminio con avvolgibili in pvc	Nessuno
B	Residenziale	2 F.T. h 6,30 m	Monofalda con coppi	Muratura in laterizi	Intonaco e rivestimento	Alluminio con avvolgibili in pvc	Nessuno
C	Residenziale accessorio	1 F.T. h 3,10 m	Soletta piana	Muratura in laterizi	Intonaco e rivestimento	Alluminio con avvolgibili in pvc	Nessuno
D	Residenziale	1 F.T. h 3,30 m	Monofalda con coppi	Muratura in pietra	Intonaco	Legno	Nessuno
E	Residenziale	1 F.T. h 2,90 m	Monofalda con coppi	Muratura in laterizi	Intonaco e rivestimento	Alluminio con avvolgibili in pvc	Nessuno

STATO DI TRASFORMAZIONE: TOTALE TRASFORMAZIONE- Il lotto conserva la dimensione originaria. Nel 1939 il lotto non risultava edificato. L'edificio è stato costruito negli anni 50 e presenta caratteristiche che si armonizzano con il contesto del centro storico.

CORPO A: Manutenzione straordinaria. Infissi secondo abachi e NTA. Eliminazione elementi incongrui.
 CORPO B: Manutenzione straordinaria. Infissi secondo abachi e NTA. Eliminazione elementi incongrui.
 CORPO C: Manutenzione straordinaria. Copertura a falde con coppi, infissi secondo abachi e NTA. Eliminazione elementi incongrui.
 CORPO D: Restauro e risanamento conservativo. Rivestimenti secondo abachi e NTA.
 CORPO E: Manutenzione straordinaria. Infissi secondo abachi e NTA. Eliminazione elementi incongrui.
 CORPO F: Ristrutturazione edilizia. Copertura a falda con coppi, intonaci, rivestimenti, infissi secondo abachi e NTA. Eliminazione elementi incongrui.

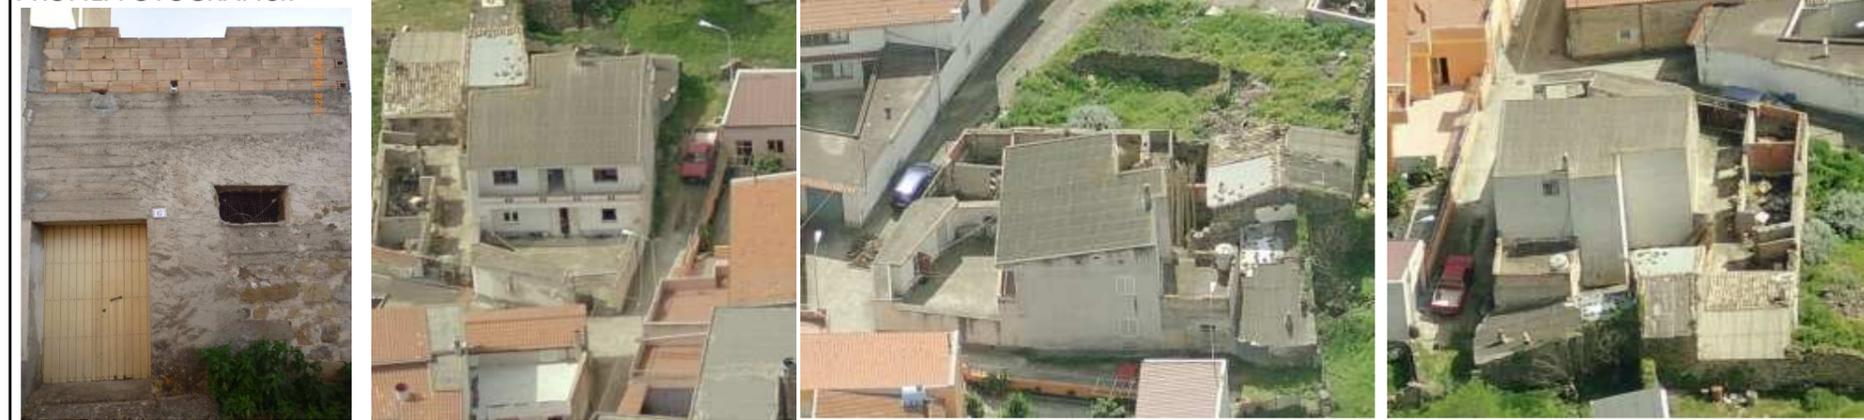
Vico Milite Mattana

TIPOLOGIA EDILIZIA: Casa a corte antistante alterata		EPOCA DI COSTRUZIONE: Dopo 1970		STATO DI CONSERVAZIONE: Mediocre		SUCC. INTERVENTI E MODIFICHE	
ACCESSO AL LOTTO: Cancello in ferro		TIPO DI RECINZIONE: Muratura in pietra		SPAZI APERTI: Cortile			
CORPO	DEST. USO	LIVELLI F.T.	TIPOLOGIA COPERT.	CARATT. STRUTT.	FINITURE	INFISSI	ELEM. PREGIO
A	Residenziale	2 F.T. h 8,00 m	Monofalda con lastre di eternit	Muratura in pietra e laterizi	Intonaco	Alluminio e avvolgibili in pvc	Nessuno
B	Accessorio	1 F.T. h 2,90 m	Soletta piana	Muratura in pietra e laterizi	Intonaco	Alluminio	Nessuno
C	Residenziale	1 F.T. h 4,10 m	Soletta piana	Muratura in pietra elaterizi	Nessuno	Alluminio	Nessuno

STATO DI TRASFORMAZIONE: PARZIALE TRASFORMAZIONE- Il lotto conserva l'impianto originario. L'unità edilizia storica è stata sostituita dopo il 1939 con una tipologia a corte antistante priva di caratteri

CORPO A: Ristrutturazione edilizia. Sostituzione copertura in eternit con copertura con coppi, infissi, rivestimenti secondo abachi e NTA. Eliminazione elementi incongrui.

CORPO B: Ristrutturazione edilizia. Copertura a falde con coppi, infissi, intonaci, rivestimenti secondo abachi e NTA. Eliminazione elementi incongrui.

CORPO C: Ristrutturazione edilizia. Copertura a falde con coppi, infissi, intonaci, rivestimenti secondo abachi e NTA. Eliminazione elementi incongrui.

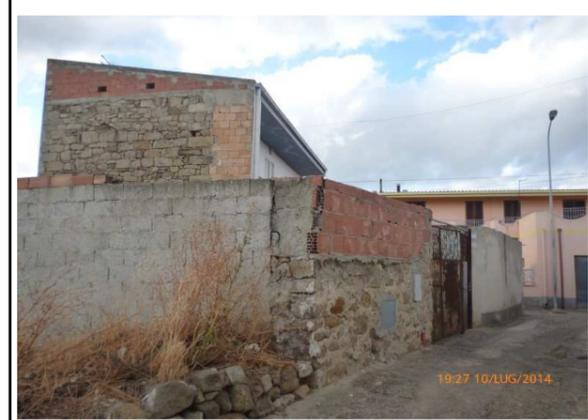
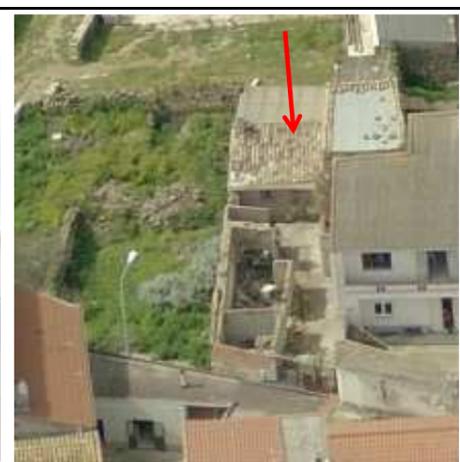
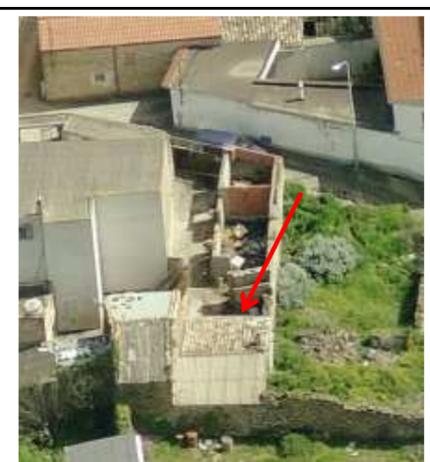
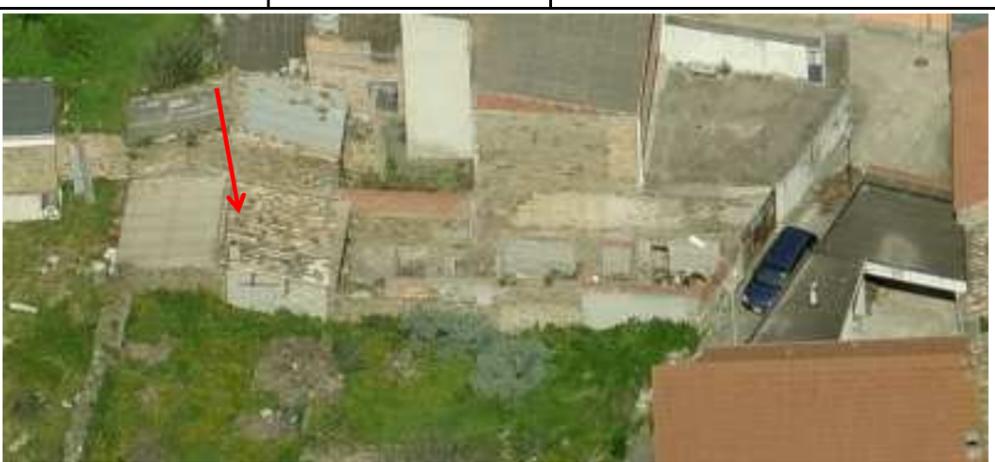
Vico Milite Mattana

TIPOLOGIA EDILIZIA: Casa a corte antistante		EPOCA DI COSTRUZIONE: Tra 1920-1959		STATO DI CONSERVAZIONE: Mediocre		SUCC. INTERVENTI E MODIFICHE	
ACCESSO AL LOTTO: Cancello in ferro		TIPO DI RECINZIONE: Muratura in pietra		SPAZI APERTI: Cortile			
CORPO	DEST. USO	LIVELLI F.T.	TIPOLOGIA COPERT.	CARATT. STRUTT.	FINITURE	INFISSI	ELEM. PREGIO
A	Residenziale	1 F.T. h 3,50 m	Monofalda con lastre di eternit	Muratura in pietra	Nessuna	Legno	Nessuno
B	Residenziale	1 F.T. h 3,30 m	Monofalda con coppi	Muratura in pietra	Nessuno	Legno	Nessuno

STATO DI TRASFORMAZIONE: RECUPERO- Il lotto deriva dal frazionamento di un mappale con dimensioni maggiori e con impianto a corte antistante. L'unità edilizia conserva parte del corpo di fabbrica originario in stato di degrado.

INTERVENTI PREVISTI:
CORPO A: Restauro e risanamento conservativo. Sostituzione copertura in eternit con copertura a falde con coppi, infissi, intonaci, rivestimenti secondo abachi e NTA.
CORPO B: Restauro e risanamento conservativo. Sostituzione copertura in eternit con copertura a falde con coppi, infissi, intonaci, rivestimenti secondo abachi e NTA.

Eliminazione elementi incongrui secondo abachi.

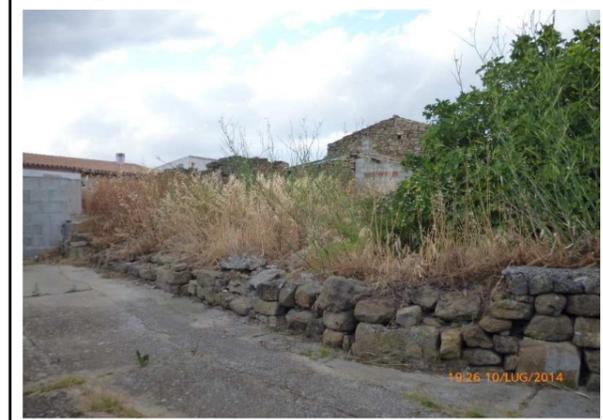
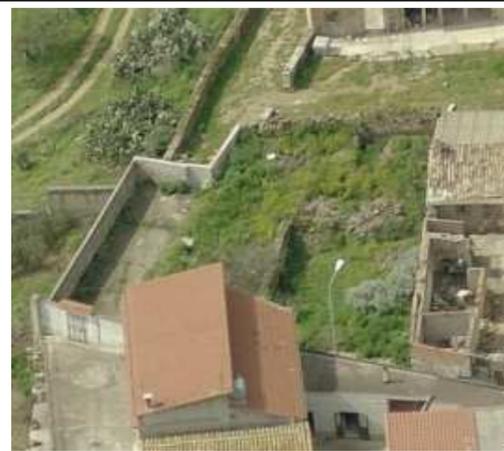
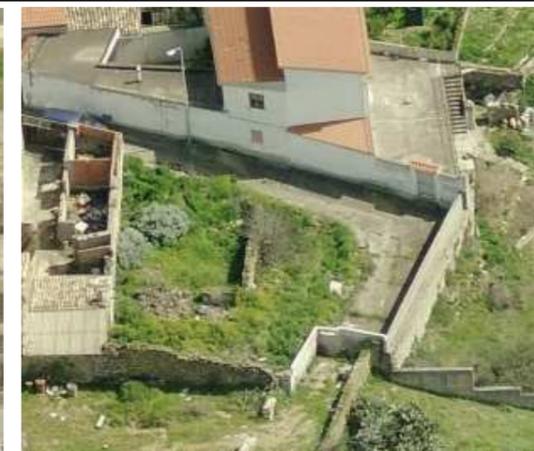
Vico Milite Mattana

STATO DI TRASFORMAZIONE: AREA LIBERA. Il lotto deriva dal frazionamento di un'unità edilizia con impianto a corte antistante . Allo stato attuale l'edificio originario è stato distrutto.

INTERVENTI PREVISTI:
Nuova edificazione su area libera.
L'edificazione deve avvenire secondo tipologie, abachi e NTA.

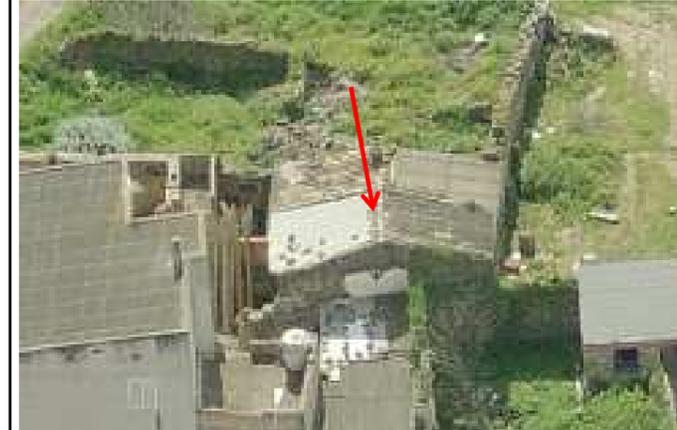
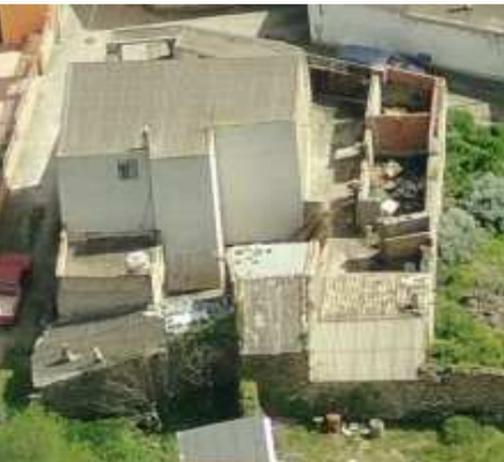
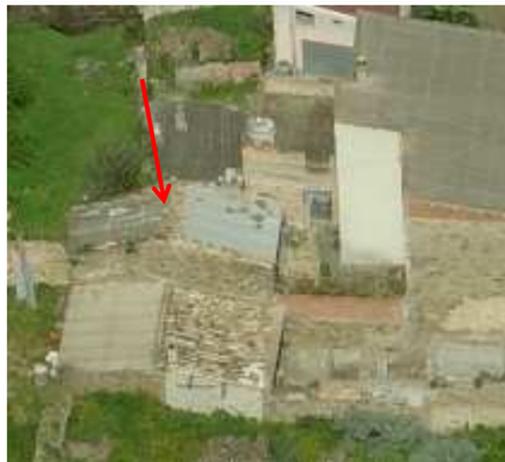
TIPOLOGIA EDILIZIA: Casa a corte antistante		EPOCA DI COSTRUZIONE: Tra 1920-1959		STATO DI CONSERVAZIONE: Scarso		SUCC. INTERVENTI E MODIFICHE	
ACCESSO AL LOTTO: Porta		TIPO DI RECINZIONE: Muratura in pietra		SPAZI APERTI: Cortile			
CORPO	DEST. USO	LIVELLI F.T.	TIPOLOGIA COPERT.	CARATT. STRUTT.	FINITURE	INFISSI	ELEM. PREGIO
A	Residenziale	2 F.T. h 5,30 m	Doppia falda con lastre di lamiera e eternit	Muratura in pietra	Nessuno	Non rilevati	Nessuno

STATO DI TRASFORMAZIONE: RECUPERO - Il lotto conserva l'impianto originario. L'unità edilizia, pur essendo in stato di degrado, ed essendo stata frazionata, conserva la tipologia della casa a corte antistante.

INTERVENTI PREVISTI:
CORPO A: Restauro e risanamento conservativo. Sostituzione copertura in lamiera e eternit con copertura doppia falda con coppi, intonaci, rivestimneti, infissi secondo abachi e NTA.

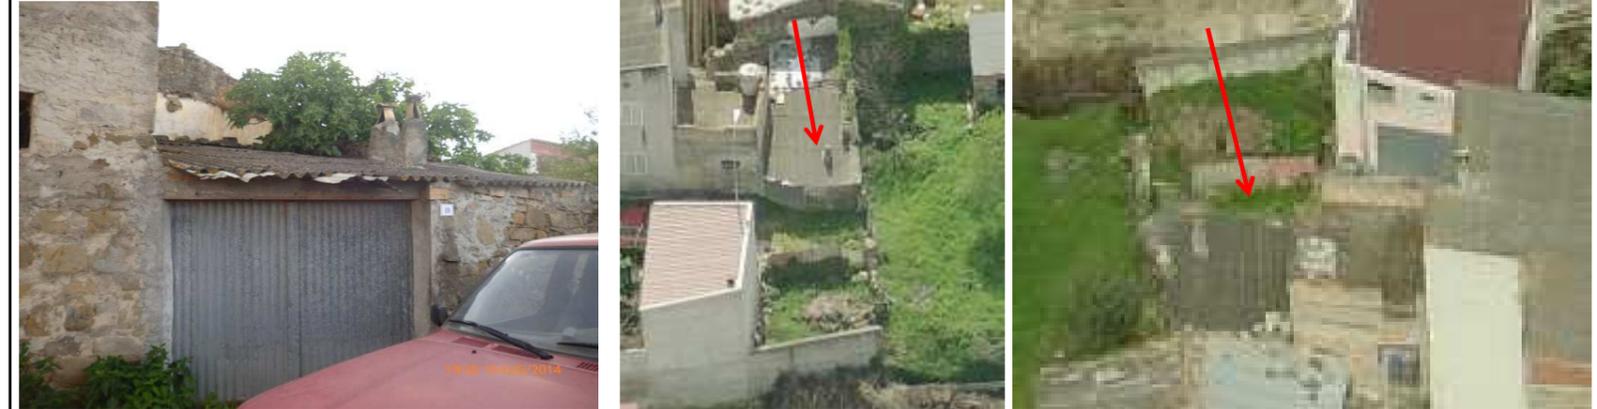
Via Cagliari

TIPOLOGIA EDILIZIA: Casa a corte antistante alterata	EPOCA DI COSTRUZIONE: Tra 1959-1970	STATO DI CONSERVAZIONE: Scarso	SUCC. INTERVENTI E MODIFICHE
--	---	--	-------------------------------------

STATO DI TRASFORMAZIONE: PARZIALE TRASFORMAZIONE- L'unità edilizia deriva dal frazionamento di un lotto di maggiori dimensioni. L'edificio conserva parzialmente l'impianto e la tipologia della casa a corte antistante. L'edificio risulta in stato di degrado.

INTERVENTI PREVISTI:
CORPO A: Ristrutturazione edilizia. Copertura a falde con coppi, eliminazione elementi incongrui, infissi, intonaci, rivestimenti secondo abachi e NTA.
CORPO B: Ristrutturazione edilizia. Copertura a falde con coppi, eliminazione elementi incongrui, infissi, intonaci, rivestimenti secondo abachi e NTA.

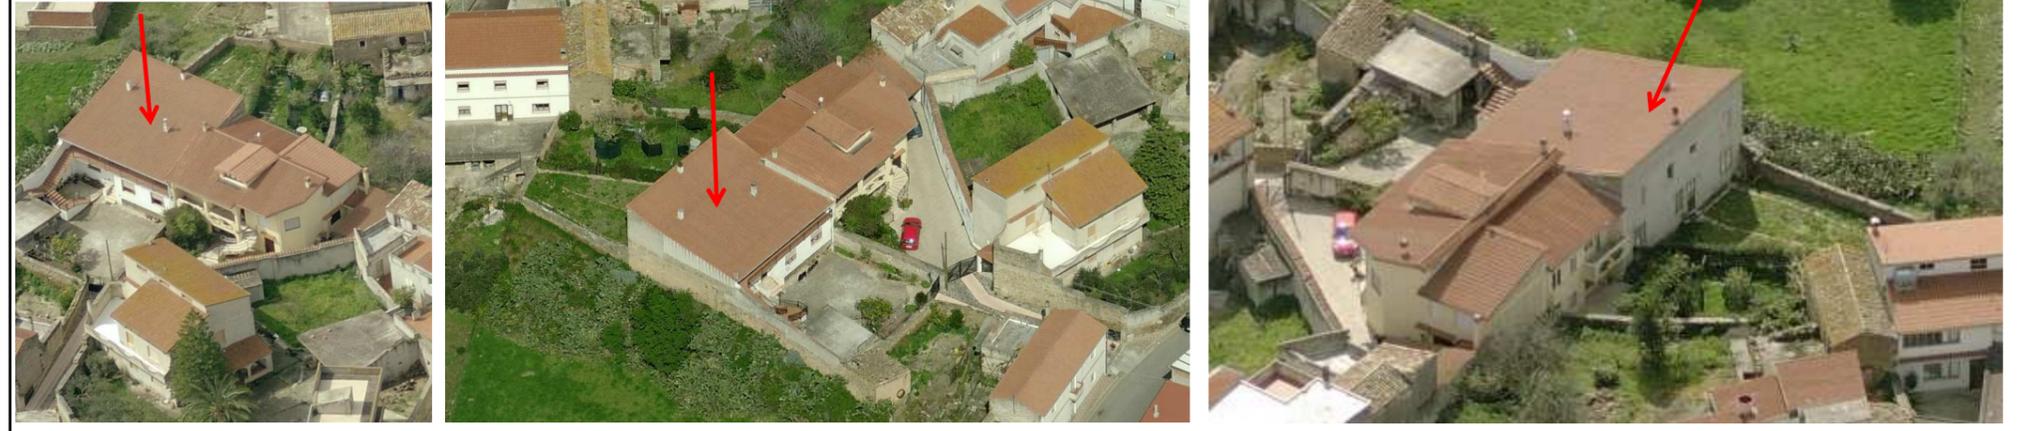
TIPOLOGIA EDILIZIA: Casa a corte doppia		EPOCA DI COSTRUZIONE: Dopo 1970		STATO DI CONSERVAZIONE: Ottimo		SUCC. INTERVENTI E MODIFICHE	
ACCESSO AL LOTTO: Cancello in ferro		TIPO DI RECINZIONE: Muratura in blocchi di cls		SPAZI APERTI: Cortile			
CORPO	DEST. USO	LIVELLI F.T.	TIPOLOGIA COPERT.	CARATT. STRUTT.	FINITURE	INFISSI	ELEM. PREGIO
A	Residenziale	2 F.T. h 6,00 m	Mono falda con coppi	Muratura in laterizi	Intonaco e rivestimento	Legno con avvolgibile pvc	Nessuno
B	Accessorio	1 F.T. h 2,70 m	Soletta piana	Muratura in laterizi	Nessuno	Non rilevati	Nessuno

STATO DI TRASFORMAZIONE: TOTALE TRASFORMAZIONE.

Il lotto deriva dal farzionamento di un mappale con maggiori dimensioni. L'edificio costruito dopo il 1970, ha non presenta caratteristiche tradizionale, pertanto non compatibile.

CORPO A: Manutenzione straordinaria. Sostituzione avvolgibili secondo abachi e NTA. Eliminazione elementi incongrui.

CORPO B: Manutenzione straordinaria. Copertura a falde con coppi, intonaci, rivestimenti, infissi secondo abachi e NTA.

Eliminazione elementi incongrui secondo abachi.
